FORMATO TÉCNICO DE VISITA Y/O
VERIFICACIÓN- CONTROL URBANÍSTICO
ALCALDIA LOCAL DE SAN CRISTOBAL

INFORME TECNICO No. CPS-647-2026-077		
DATOS GENERALES						
FECHA DE VISITA	24 DE ABRIL- 2026			Nº RADICADO	20265410003832	
OBJETO DE LA VISITA	VISITA TECNICA DE VERIFICACION			Nº ACTUACIÓN ADMINIST.	-	
DIRECCION DEL INMUEBLE	CL 31C SUR 1A 59			CHIP	AAA0002PXMS	
NOMBRE DE LA PERSONA QUE ATIENDE	NO SUMINISTRADO			Nº IDENTIFICACION	NO SUMINISTRADO	
NOMBRE DEL PROPIETARIO DEL INMUEBLE	HOYOS ELISEO			Nº IDENTIFICACION	12.166.889	
DIRECCION DE NOTIFICACION	CL 31C SUR 1A 59			TELEFONO	-	
ASPECTOS TÉCNICOS						
VERIFICACION DOCUMENTAL						
ULTIMO ACTO ADIMISTRATIVO MODIFICACION DE LICENCIA DE CONSTRUCCIÓN	SI NO _X_		LICENCIA Nº	-		
FECHA DE EJECUTORIA	-		FECHA DE VIGENCIA	-		
REVALIDACION LICENCIA DE CONSTRUCCION	SI _ NO _X_		-	-		
ANALISIS DE LA LICENCIA APORTADA						
SI PRESENTAN LICENCIA DE CONSTRUCCION.						
CONSULTA NORMA URBANA						
U.P.L. U.P.Z.	21 SAN CRISTOBAL 32 SAN BLAS	TRATAMIENTO / MODALIDAD	MEJORAMIENTO INTEGRAL	SECTOR	N/A	PREDIO DE INTERES CULTURAL

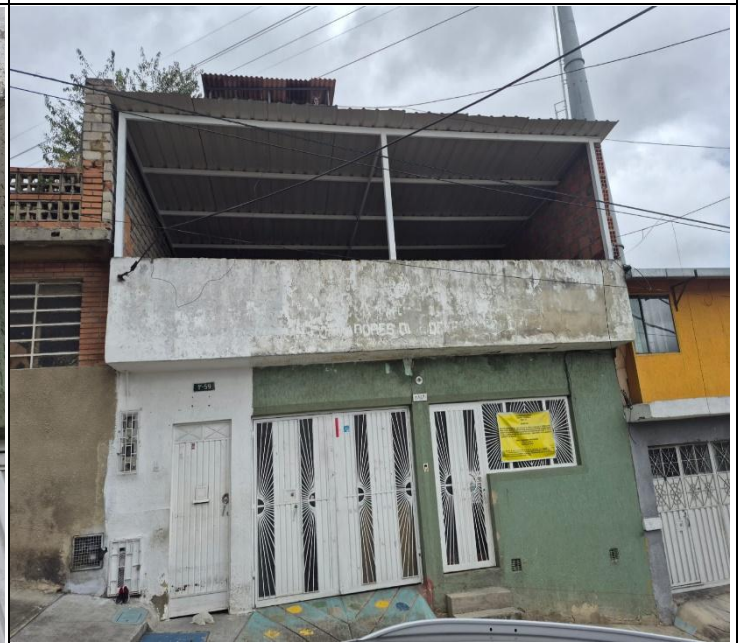
IMAGEN 2: FACHADA PRINCIPAL

En el momento de la visita NO hay atención. Se observa una obra con avance en pórticos en concreto en su sistema estructural, placas de entrepiso en sistema placa fácil en los 3 pisos y cubierta en teja arquitectónica y estructura metálica en el cuarto piso, muros divisorios en bloque de arcilla # 4 y ornamentación en hierro figurado calibre 18 y vidrios laminados de 4 m.m.

AREA NO LEGALIZABLE (M2)	0.00 M2
TIPO DE INFRACCIÓN	SI EXISTE INFRACCION URBANISTICA POR HACER AMPLIACION DEL TERCER Y CUARTO PISO SIN LICENCIA DE CONSTRUCCION EJECTUTORIADA.		
OCUPACION DE ESPACIO PÚBLICO?	SI_ NO_X	¿SE DEJÓ CITACIÓN?	SI NO_X
ELABORADO POR:
