FORMATO TÉCNICO DE VISITA Y/O VERIFICACIÓN-
CONTROL URBANÍSTICO
ALCALDIA LOCAL DE SAN CRISTOBAL

Formato Técnico de Visita y/o Verificación- Control Urbanístico		INFORME IT-CPS-795-2026-037			
DATOS GENERALES					
FECHA DE VISITA	06 DE MAYO DE 2026	No. PRELIMINAR	20265430067963		
OBJETO DE LA VISITA	VISITA DE VERIFICACION Y CONTROL URBANISTICO	No. ACTUACIÓN ADMINISTRATIVA			
DIRECCIÓN DEL INMUEBLE	CALLE 17 D SUR #13 A-70 ESTE	CHIP	AAA0166DYLW		
NOMBRE DE LA PERSONA QUE ATIENDE	N/A	TIPO Y No. IDENTIFICACIÓN	N/A		
NOMBRE DEL DEL PROPIETARIO	ARCADIO LOPEZ	No. IDENTIFICACIÓN	389955		
DIRECCIÓN DE NOTIFICACION	CALLE 17 D SUR #13 A-70 ESTE	TELÉFONO			
ASPECTOS TÉCNICOS					
VERIFICACIÓN DOCUMENTAL					
LICENCIA DE CONSTRUCCIÓN	N/A	LICENCIA No.	N/A		
FECHA DE EJECUTORIA	N/A	FECHA DE VIGENCIA	N/A		
LICENCIA DE URBANISMO	N/A	RESOLUCION No.	N/A		
FECHA DE EJECUTORIA	N/A	FECHA DE VIGENCIA	N/A		
ANÁLISIS DE LA LICENCIA APORTADA					
N/A NO HAY LICENCIA DE CONSTRUCCION					
CONSULTA NORMA URBANA					
U.P.Z.	32. SAN BLAS	TRATAMIENTO	MEJORAMIENTO INTEGRAL	PREDIO DE INTERES CULTURAL	NO

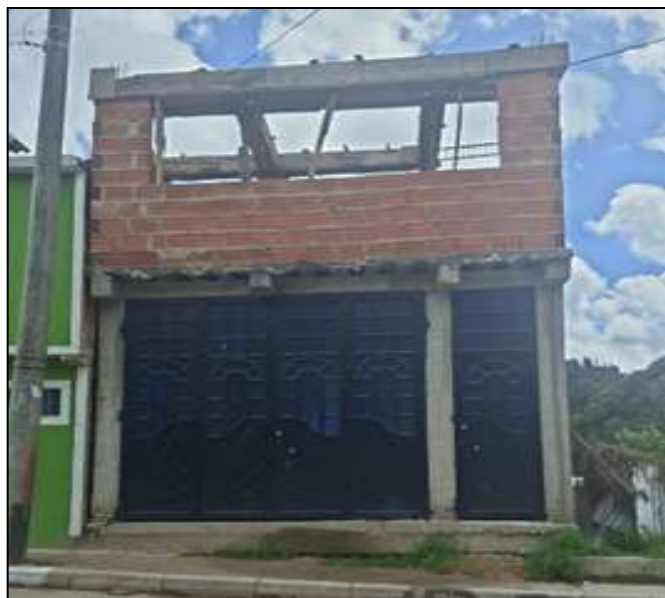
IMAGEN 1: FRENTE DEL PREDIO 6 DE MAYO 2026

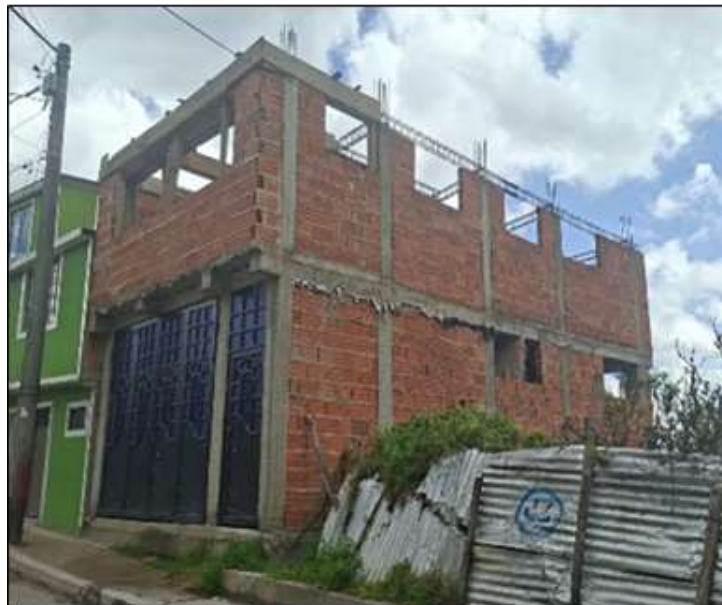
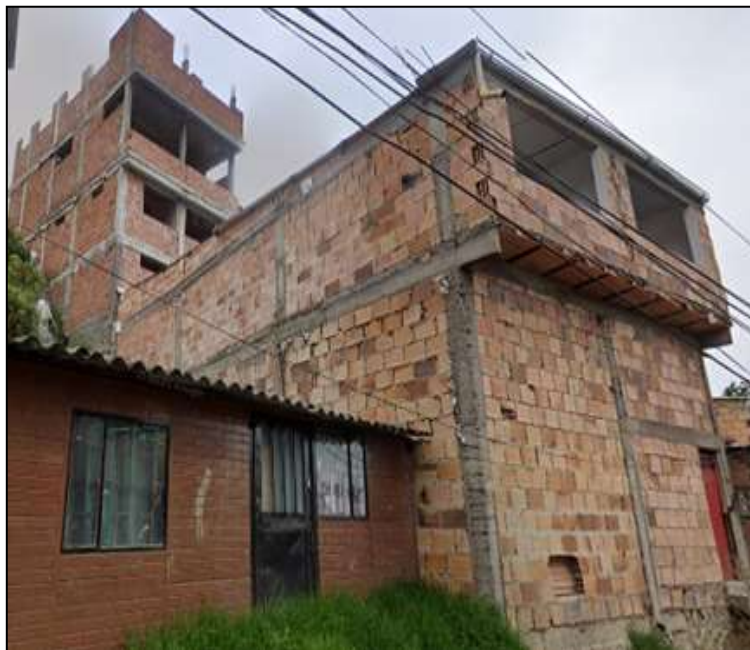
IMAGENES 2: DEL PREDIO 6 DE MAYO 2026, LATERAL Y POSTERIOR

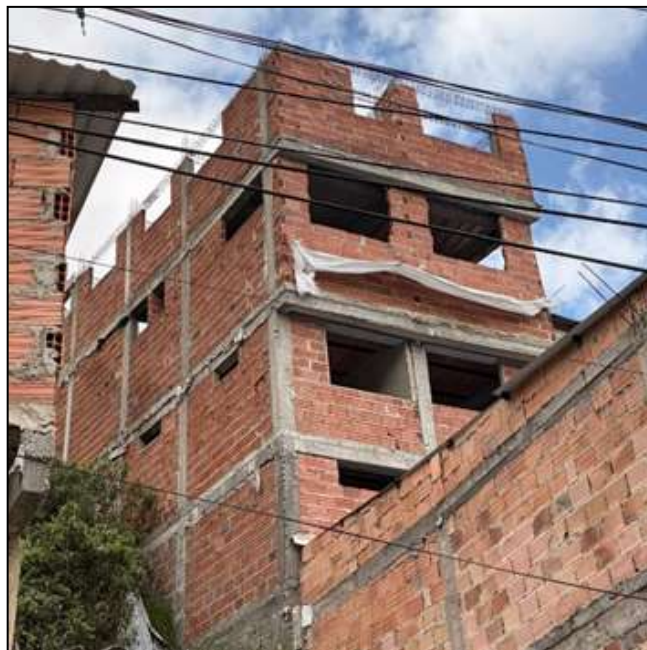
IMAGEN: FOTOGRAFIA GOOGLE MAPS MAYO DE 2025

En visita de inspección, vigilancia y control y de acuerdo a la vista de Google maps de mayo de 2025 se verifica que el predio cuestión del presente informe no se encontraba en las mismas condiciones que en la fecha de la visita de vigilancia y control.
