FORMATO TÉCNICO DE VISITA Y/O VERIFICACIÓN-
CONTROL URBANÍSTICO
ALCALDIA LOCAL DE SAN CRISTOBAL

Formato Técnico de Visita y/o Verificación- Control Urbanístico		INFORME IT-CPS-795-2026-046			
DATOS GENERALES					
FECHA DE VISITA	20 DE MAYO DE 2026	No. PRELIMINAR	20265430067353		
OBJETO DE LA VISITA	VISITA DE VERIFICACION Y CONTROL URBANISTICO	No. ACTUACIÓN ADMINISTRATIVA			
DIRECCIÓN DEL INMUEBLE	CALLE 27 SUR NO. 25 – 09 ESTE	CHIP	AAA0156UREP		
NOMBRE DE LA PERSONA QUE ATIENDE	N/A	TIPO Y No. IDENTIFICACIÓN	N/A		
NOMBRE DEL DEL PROPIETARIO	SANDRA VARGAS ALCALA	No. IDENTIFICACIÓN	52.056.380		
DIRECCIÓN DE NOTIFICACION	CALLE 27 SUR NO. 25 – 09 ESTE	TELÉFONO			
ASPECTOS TÉCNICOS					
VERIFICACIÓN DOCUMENTAL					
LICENCIA DE CONSTRUCCIÓN	N/A	LICENCIA No.	N/A		
FECHA DE EJECUTORIA	N/A	FECHA DE VIGENCIA	N/A		
LICENCIA DE URBANISMO	N/A	RESOLUCION No.	N/A		
FECHA DE EJECUTORIA	N/A	FECHA DE VIGENCIA	N/A		
ANÁLISIS DE LA LICENCIA APORTADA					
N/A					
CONSULTA NORMA URBANA					
U.P.L.	21. SAN CRISTOBAL	TRATAMIENTO	MEJORAMIENTO INTEGRAL	PREDIO DE INTERES CULTURAL	NO

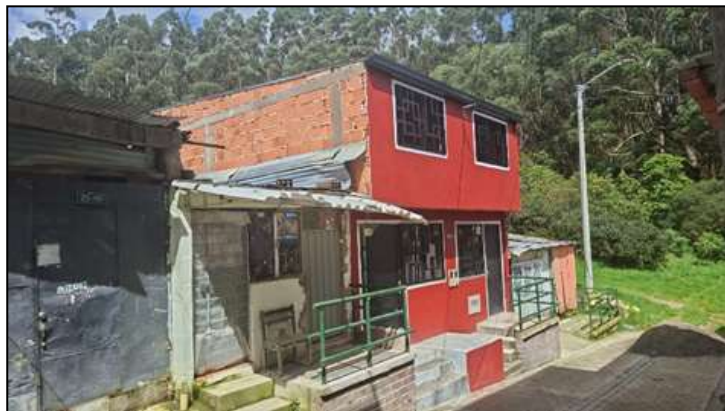
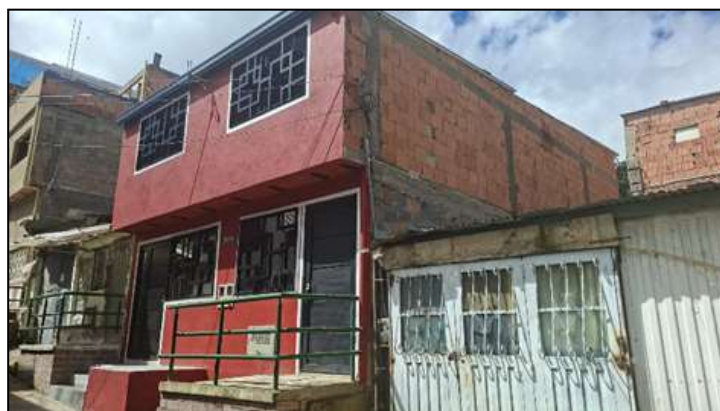
IMAGENES 2: DEL PREDIO 20 DE MAYO 2026

1. Hay obras después de enero del 2019 en el predio.
2. Se observan predio con estructura con pórticos (vigas y columnas), placa aligerada en blóquelon de primer piso, muros en mampostería en el primero y segundo, se evidencia que se realizó trabajos en el predio en los últimos 2 años, no hay ingreso al predio.

3. En el momento de la visita, no hay atención por el encargado o propietario, no hay valla informativa, no hay valla blanca, no hay obra en curso.
4. De acuerdo con lo observado en la visita técnica se tiene un cambio en la estructura construida, después de enero de 2019, se tiene evidencia para dar traslado a inspecciones de policía para verificar la documentación de lo construido o lo demolido.
