FORMATO TÉCNICO DE VISITA Y/O VERIFICACIÓN-
CONTROL URBANÍSTICO
ALCALDIA LOCAL DE SAN CRISTOBAL

Formato Técnico de Visita y/o Verificación- Control Urbanístico		INFORME IT-CPS-795-2026-047			
DATOS GENERALES					
FECHA DE VISITA	20 DE MAYO DE 2026	No. PRELIMINAR	20265430067353		
OBJETO DE LA VISITA	VISITA DE VERIFICACION Y CONTROL URBANISTICO	No. ACTUACIÓN ADMINISTRATIVA			
DIRECCIÓN DEL INMUEBLE	CALLE 27 SUR NO. 25 – 22 ESTE	CHIP	AAA0156UPTD		
NOMBRE DE LA PERSONA QUE ATIENDE	N/A	TIPO Y No. IDENTIFICACIÓN	N/A		
NOMBRE DEL DEL PROPIETARIO	MAXIMILIANO CAÑON CRUZ	No. IDENTIFICACIÓN	4.196.729		
DIRECCIÓN DE NOTIFICACION	CALLE 27 SUR NO. 25 – 22 ESTE	TELÉFONO			
ASPECTOS TÉCNICOS					
VERIFICACIÓN DOCUMENTAL					
LICENCIA DE CONSTRUCCIÓN	N/A	LICENCIA No.	N/A		
FECHA DE EJECUTORIA	N/A	FECHA DE VIGENCIA	N/A		
LICENCIA DE URBANISMO	N/A	RESOLUCION No.	N/A		
FECHA DE EJECUTORIA	N/A	FECHA DE VIGENCIA	N/A		
ANÁLISIS DE LA LICENCIA APORTADA					
N/A					
CONSULTA NORMA URBANA					
U.P.L.	21. SAN CRISTOBAL	TRATAMIENTO	MEJORAMIENTO INTEGRAL	PREDIO DE INTERES CULTURAL	NO

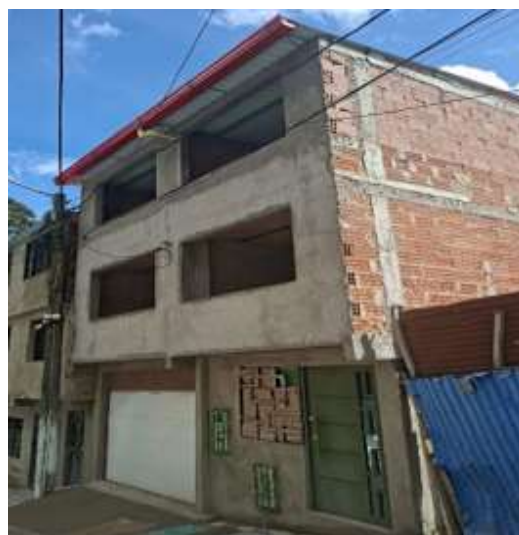
IMAGENES 2: DEL PREDIO 20 DE MAYO 2026

1. Hay obras después de enero del 2019 en el predio.
2. Se observan predio con estructura con pórticos (vigas y columnas), placa maciza en concreto de primero y segundo piso, muros en mampostería en el primero, segundo y tercer piso, se evidencia que se esté realizado trabajos en el tercer piso, no hay ingreso al predio.
3. En el momento de la visita, no hay atención por el encargado o propietario, no hay valla informativa, no hay valla blanca, hay obra en curso.
4. De acuerdo con lo observado en la visita técnica se tiene un cambio en la estructura construida, después de enero de 2019, se tiene evidencia para dar traslado a inspecciones de policía para verificar la documentación de lo construido o lo demolido.
5. Teniendo el registro fotográfico del sector y las imágenes de Google maps de enero de 2019, hay

evidencia de ejecución de obra en los últimos 2 años en el predio con placa **CALLE 27 SUR # 25 - 22 ESTE**, se ha realizado obra civil sin licencia de construcción.

6. Conforme a lo solicitado y de acuerdo a la visita realizada y con base en el reporte y consolidado de SINUPOT y Google MAPS, existe ejecución de obra en el predio, motivo del presente informe, con un área de contravención de 210 metros cuadrados, predio con un área de 72 M 2.
