FORMATO TÉCNICO DE VISITA Y/O VERIFICACIÓN-
CONTROL URBANÍSTICO
ALCALDIA LOCAL DE SAN CRISTOBAL

Formato Técnico de Visita y/o Verificación- Control Urbanístico		INFORME IT-CPS-795-2026-048			
DATOS GENERALES					
FECHA DE VISITA	20 DE MAYO DE 2026	No. PRELIMINAR	20265430067353		
OBJETO DE LA VISITA	VISITA DE VERIFICACION Y CONTROL URBANISTICO	No. ACTUACIÓN ADMINISTRATIVA			
DIRECCIÓN DEL INMUEBLE	CALLE 27 SUR NO. 25 – 16 ESTE	CHIP	AAA0156UPTD		
NOMBRE DE LA PERSONA QUE ATIENDE	N/A	TIPO Y No. IDENTIFICACIÓN	N/A		
NOMBRE DEL DEL PROPIETARIO	OSCAR FABIAN TRASLAVIÑA PENAGOS	No. IDENTIFICACIÓN	1.023.933.931		
DIRECCIÓN DE NOTIFICACION	CALLE 27 SUR NO. 25 – 16 ESTE	TELÉFONO			
ASPECTOS TÉCNICOS					
VERIFICACIÓN DOCUMENTAL					
LICENCIA DE CONSTRUCCIÓN	N/A	LICENCIA No.	N/A		
FECHA DE EJECUTORIA	N/A	FECHA DE VIGENCIA	N/A		
LICENCIA DE URBANISMO	N/A	RESOLUCION No.	N/A		
FECHA DE EJECUTORIA	N/A	FECHA DE VIGENCIA	N/A		
ANÁLISIS DE LA LICENCIA APORTADA					
N/A					
CONSULTA NORMA URBANA					
U.P.L.	21. SAN CRISTOBAL	TRATAMIENTO	MEJORAMIENTO INTEGRAL	PREDIO DE INTERES CULTURAL	NO

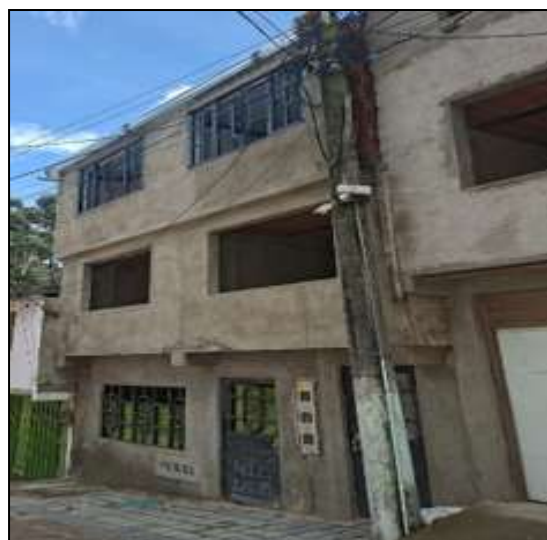
IMAGENES 2: DEL PREDIO 20 DE MAYO 2026

1. Hay obras después de enero del 2019 en el predio.
2. Se observan predio con estructura con pórticos (vigas y columnas), placa maciza en concreto de primero y segundo piso, muros en mampostería en el primero, segundo y tercer piso, se evidencia que se esté realizado trabajos en el tercer piso, no hay ingreso al predio.
3. En el momento de la visita, no hay atención por el encargado o propietario, no hay valla informativa, no hay valla blanca, hay obra en curso.
4. De acuerdo con lo observado en la visita técnica se tiene un cambio en la estructura construida, después de enero de 2019, se tiene evidencia para dar traslado a inspecciones de policía para verificar la documentación de lo construido o lo demolido.
5. Teniendo el registro fotográfico del sector y las imágenes de Google maps de enero de 2019, hay

evidencia de ejecución de obra en los últimos 2 años en el predio con placa **CALLE 27 SUR # 25 - 16 ESTE**, se ha realizado obra civil sin licencia de construcción.

6. Conforme a lo solicitado y de acuerdo a la visita realizada y con base en el reporte y consolidado de SINUPOT y Google MAPS, existe ejecución de obra en el predio, motivo del presente informe, con un área de contravención de 210 metros cuadrados, predio con un área de 72 M 2.

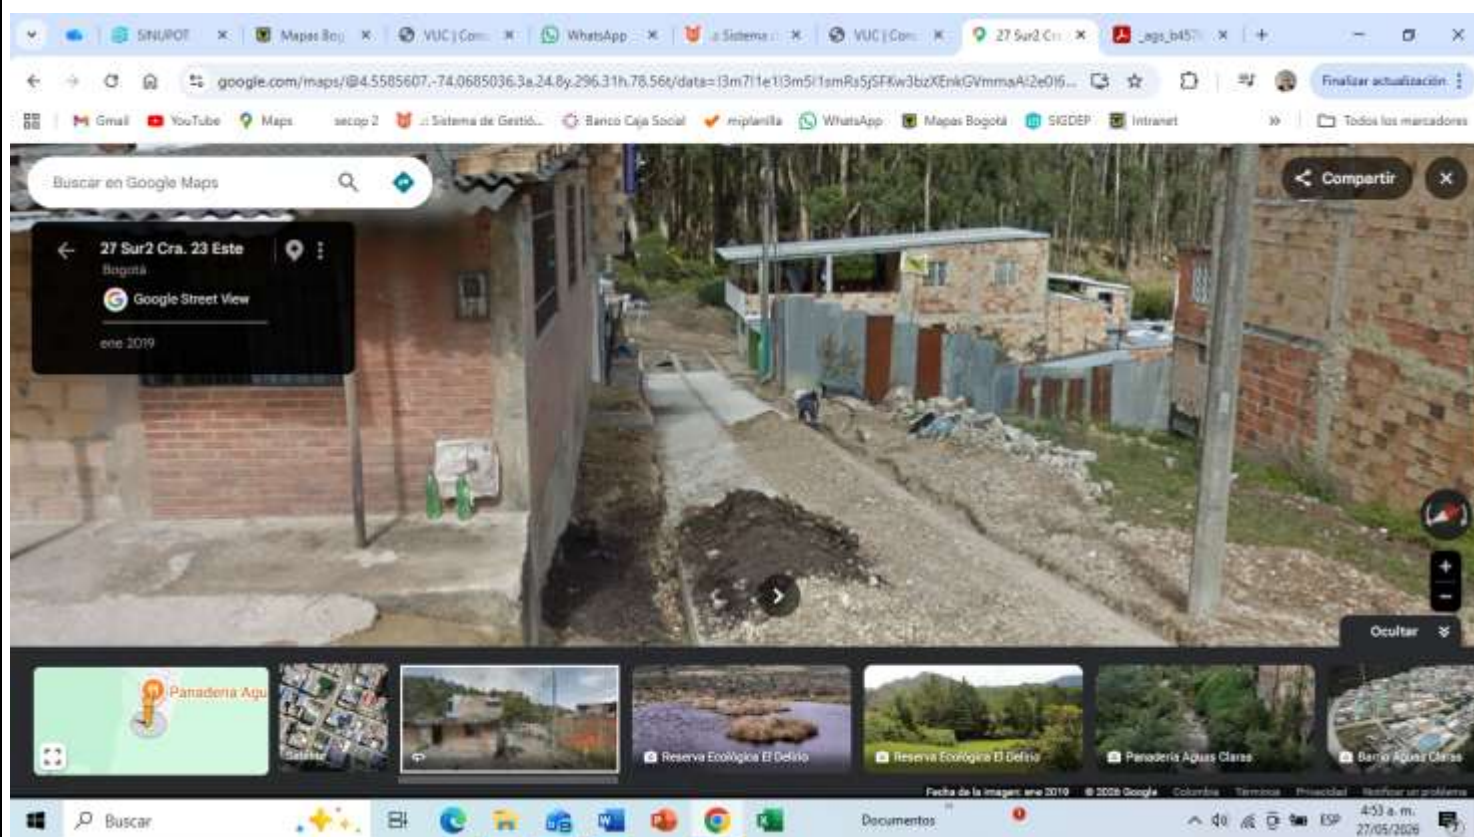
IMAGEN: FOTOGRAFIA GOOGLE MAPS ENERO DE 2019

En visita de inspección, vigilancia y control y de acuerdo a la vista de Google maps de enero de 2019 se verifica que el predio cuestión del presente informe no se encontraba en las mismas condiciones que en la fecha de la visita de vigilancia y control del 20 de mayo de 2026, se han ejecutado obras de construcción en el predio arriba mencionado
