FORMATO TÉCNICO DE VISITA Y/O VERIFICACIÓN-
CONTROL URBANÍSTICO
ALCALDIA LOCAL DE SAN CRISTOBAL

Formato Técnico de Visita y/o Verificación- Control Urbanístico		INFORME IT-CPS-795-2026-050			
DATOS GENERALES					
FECHA DE VISITA	13 DE MAYO DE 2026	No. PRELIMINAR	20265430063203		
OBJETO DE LA VISITA	VISITA DE VERIFICACION Y CONTROL URBANISTICO	No. ACTUACIÓN ADMINISTRATIVA			
DIRECCIÓN DEL INMUEBLE	CARRERA 14 ESTE #37 - 23 SUR	CHIP	AAA0178XEAU		
NOMBRE DEL DEL PROPIETARIO 1	N/A	TIPO Y No. IDENTIFICACIÓN	N/A		
NOMBRE DEL DEL PROPIETARIO 2	EDWIN LEONARDO LOPEZ ALVAREZ	No. IDENTIFICACIÓN	1.023.912.075		
DIRECCIÓN DE NOTIFICACION	CARRERA 14 ESTE #37 - 23 SUR	TELÉFONO	N/A		
ASPECTOS TÉCNICOS					
VERIFICACIÓN DOCUMENTAL					
LICENCIA DE CONSTRUCCIÓN	N/A	LICENCIA No.	N/A		
FECHA DE EJECUTORIA	N/A	FECHA DE VIGENCIA	N/A		
LICENCIA DE URBANISMO	N/A	RESOLUCION No.	N/A		
FECHA DE EJECUTORIA	N/A	FECHA DE VIGENCIA	N/A		
ANÁLISIS DE LA LICENCIA APORTADA					
N/A					
CONSULTA NORMA URBANA					
U.P.Z.	32. SAN BLAS	TRATAMIENTO	MEJORAMIENTO INTEGRAL	PREDIO DE INTERES CULTURAL	NO

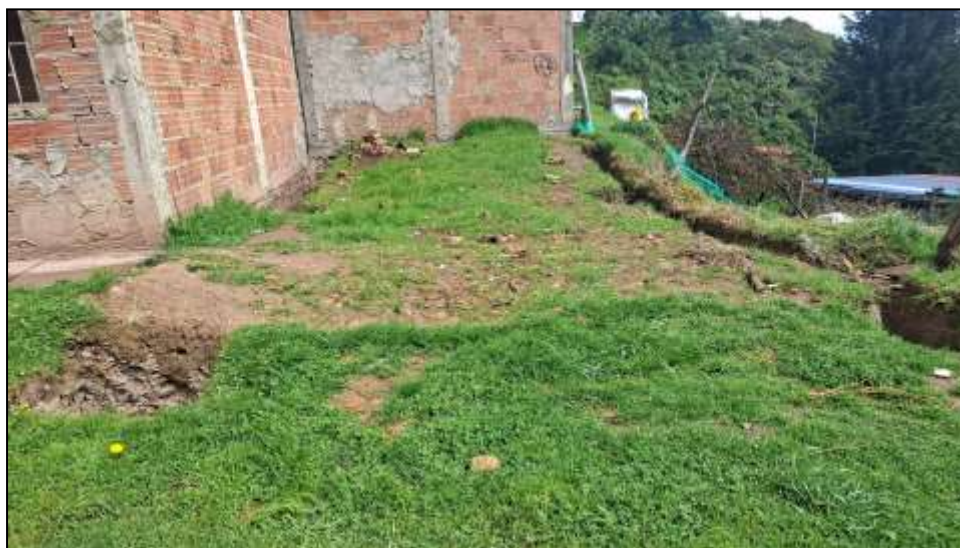
IMAGEN 1: NOMENCLATURA NO HAY NOMENCLATURA

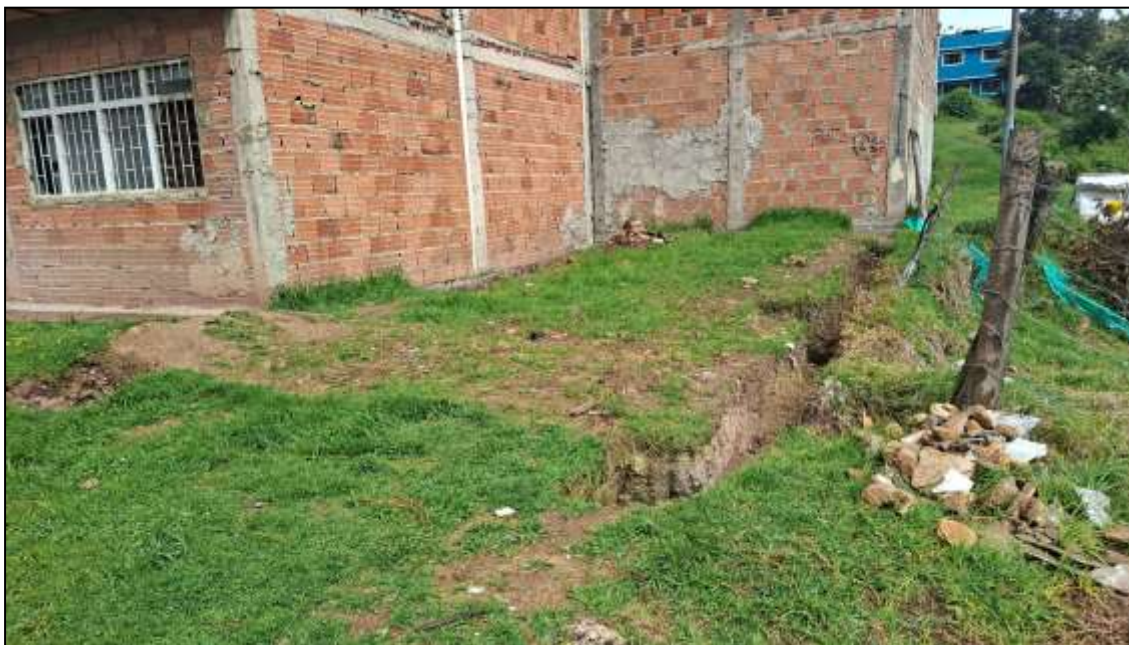
IMAGENES 2: DEL PREDIO 11 DE MARZO 2026

OBRAS EJECUTADAS			
No hay nomenclatura en el predio identificado con CARRERA 14 ESTE #37 - 23 SUR, predio en proceso de excavación para fundir zapatas, no se puede identificar el inmueble.			
OBSERVACIONES			
<p>De acuerdo con la vista de los aplicativos, GOOGLE MAPS, SIMUPOT y mapas Bogotá y la visita realizada el día 13 de mayo del 2026, se tiene lo siguiente:</p> <ol style="list-style-type: none"> 1. En este sector se ha venido haciendo recorridos permanentes por parte de secretaria de Gobierno y Alcaldía Local de San Cristóbal, verificando la no existencia de ocupaciones ilegales o en su defecto obras sin documentación aprobada por curadurías urbanas, como la que se está llevando en este predio. 2. En el momento de la visita no hay personal que atienda o presente documentos aprobados de la obra. 3. En el predio con nomenclatura CARRERA 14 ESTE #37 - 23 SUR, se está realizando excavación para fundición de zapatas y armado de columnas. 4. la excavación existente se está realizando en zona de espacio público en un área de 8 metros cuadrados. <p>Se sugiere hacer traslado a Inspecciones de Policía. Área del predio 40 metros cuadrados, área de contravención 40 metros cuadrados.</p>

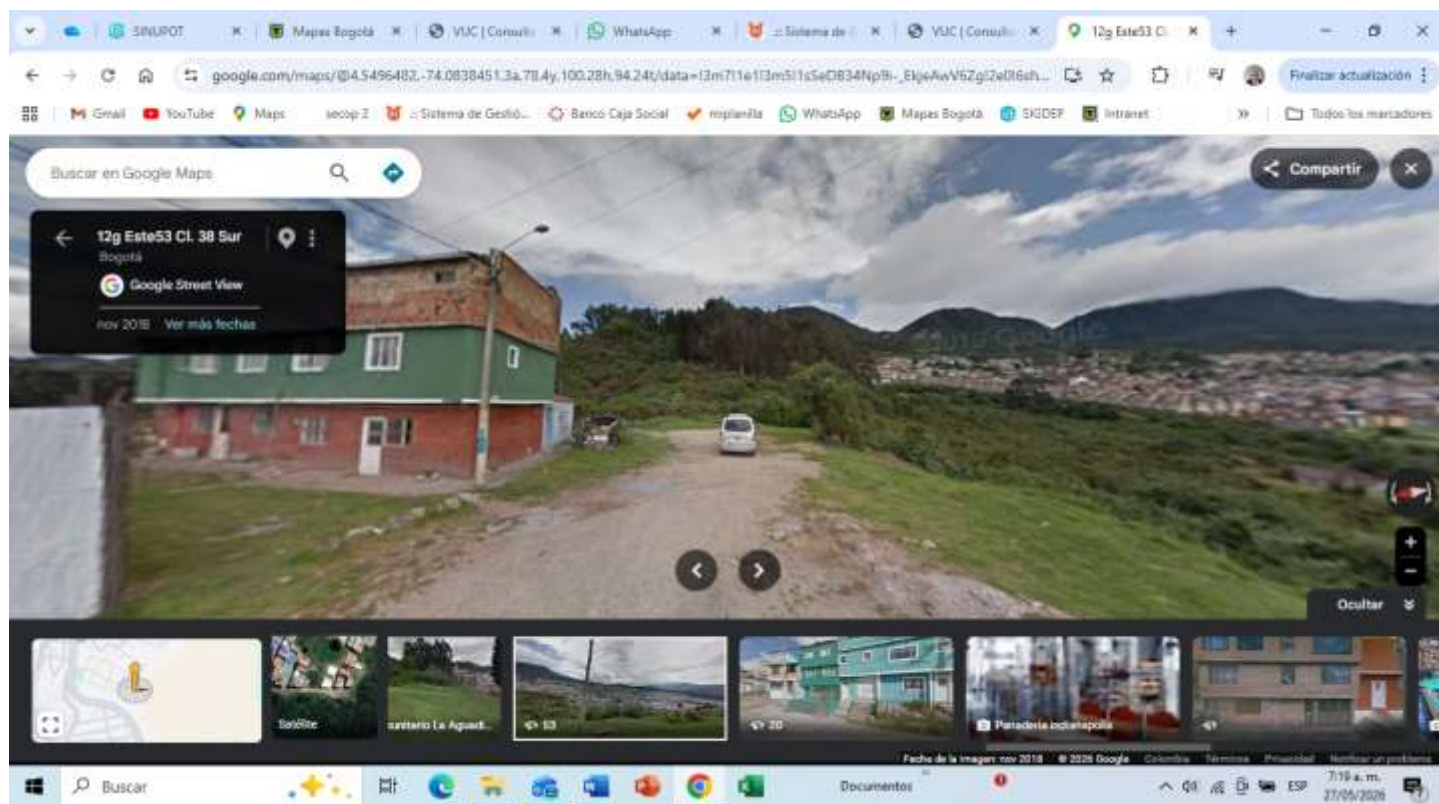
IMAGEN: FOTOGRAFIA GOOGLE MAPS MAYO DE 2025 NO EXISTE TOMAS DEL SECTOR
