FORMATO TÉCNICO DE VISITA Y/O VERIFICACIÓN-
CONTROL URBANÍSTICO
ALCALDIA LOCAL DE SAN CRISTOBAL

Formato Técnico de Visita y/o Verificación- Control Urbanístico			INFORME IT-CPS-795-2026-038	
DATOS GENERALES				
FECHA DE VISITA	06 DE MAYO DE 2026	No. PRELIMINAR	20265430067963	
OBJETO DE LA VISITA	VISITA DE VERIFICACION Y CONTROL URBANISTICO	No. ACTUACIÓN ADMINISTRATIVA		
DIRECCIÓN DEL INMUEBLE	CALLE 17 D SUR #13 A-56 ESTE	CHIP	AAA0000WYMS	
NOMBRE DE LA PERSONA QUE ATIENDE	N/A	TIPO Y No. IDENTIFICACIÓN	N/A	
NOMBRE DEL DEL PROPIETARIO	LEONOR DEL CARMEN MARQUEZ	No. IDENTIFICACIÓN	32.702.795	
DIRECCIÓN DE NOTIFICACION	CALLE 17 D SUR #13 A-56 ESTE	TELÉFONO		
ASPECTOS TÉCNICOS				
VERIFICACIÓN DOCUMENTAL				
LICENCIA DE CONSTRUCCIÓN	N/A	LICENCIA No.	N/A	
FECHA DE EJECUTORIA	N/A	FECHA DE VIGENCIA	N/A	
LICENCIA DE URBANISMO	N/A	RESOLUCION No.	N/A	
FECHA DE EJECUTORIA	N/A	FECHA DE VIGENCIA	N/A	
ANÁLISIS DE LA LICENCIA APORTADA				
N/A NO HAY LICENCIA DE CONSTRUCCION				
CONSULTA NORMA URBANA				
U.P.Z.	32. SAN BLAS	TRATAMIENTO	MEJORAMIENTO INTEGRAL	PREDIO DE INTERES CULTURAL

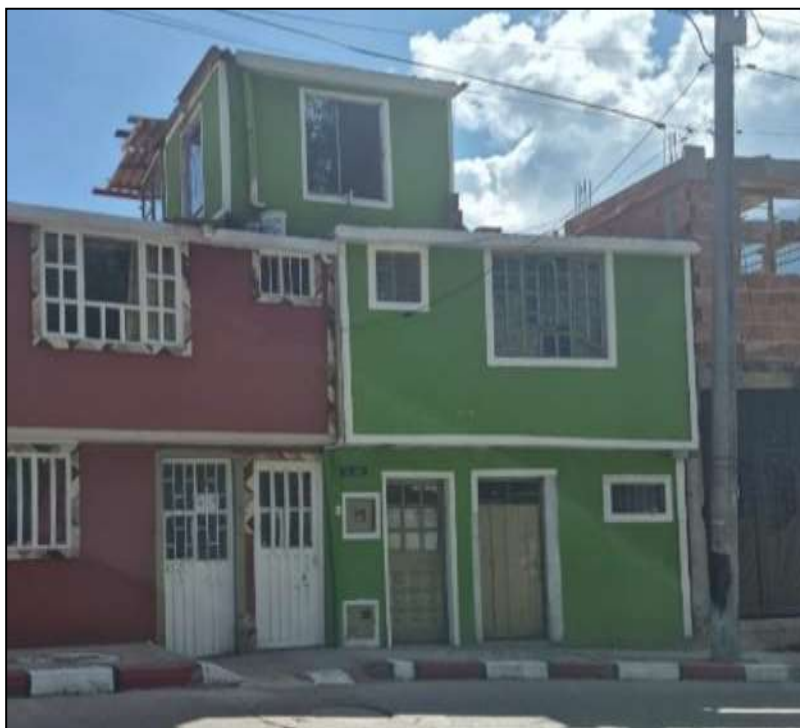
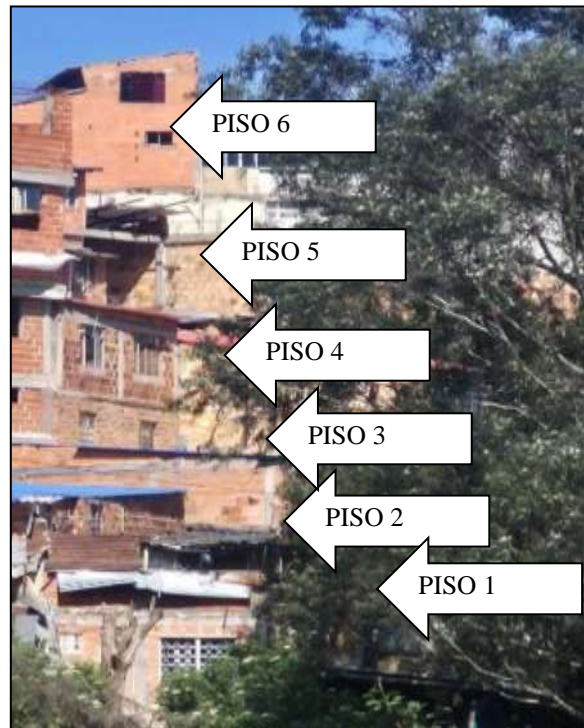
IMAGENES 2: DEL PREDIO 6 DE MAYO 2026, FRONTAL Y POSTERIOR

1. Se hace visita al predio teniendo en cuenta el requerimiento ciudadano.
2. No hay ejecución de obras en el predio.
3. En la parte posterior se tiene evidencia de 4 pisos.

4. Sobre la Calle 17D Sur a nivel de vía se evidencian 3 pisos y hacia abajo del nivel de vía por topografía del terreno se evidencian otros 3 pisos con una infracción urbanística de 20.00 M2 aprox, por ampliación del último piso.

9. La vetustez de la obra es menor a 5 años.
10. El predio se encuentra en zona de remoción de masa media.
11. No hay invasión de espacio público.
12. Hay evidencias de contravención, se sugiere realizar el traslado a inspecciones de policía.

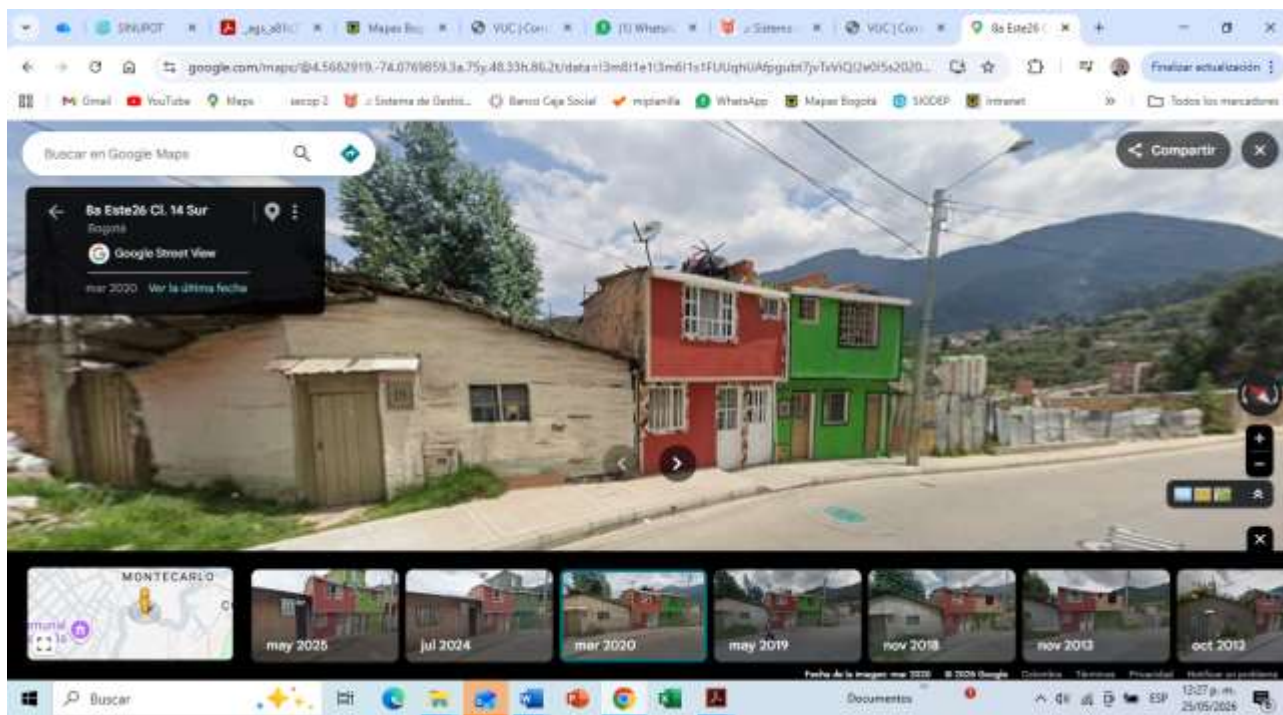
IMAGEN: FOTOGRAFIA GOOGLE MAPS MARZO DE 2020

En visita de inspección, vigilancia y control y de acuerdo a la vista de Google maps de marzo de 2020 se verifica que el predio cuestión del presente informe no se encontraba en las mismas condiciones que en la fecha de la visita de vigilancia y control.

5. En el momento de la visita, no se presenta documentos en físico de licencia aprobada por curaduría.
6. De acuerdo con lo observado en la visita técnica se tiene un cambio en la estructura construida, después de marzo de 2020, se dará traslado a inspecciones de policía para verificar la documentación.
