FORMATO TÉCNICO DE VISITA Y/O VERIFICACIÓN-  
CONTROL URBANÍSTICO  
ALCALDIA LOCAL DE SAN CRISTOBAL

| Formato Técnico de Visita y/o Verificación- Control Urbanístico | | INFORME IT-CPS-795-2026-039 | | | |
| DIRECCIÓN DEL INMUEBLE | TV 15 ESTE # 17C - 31 SUR<br>CALLE 17D SUR # 13A - 48 ESTE | CHIP | AAA0000WXYN | | |

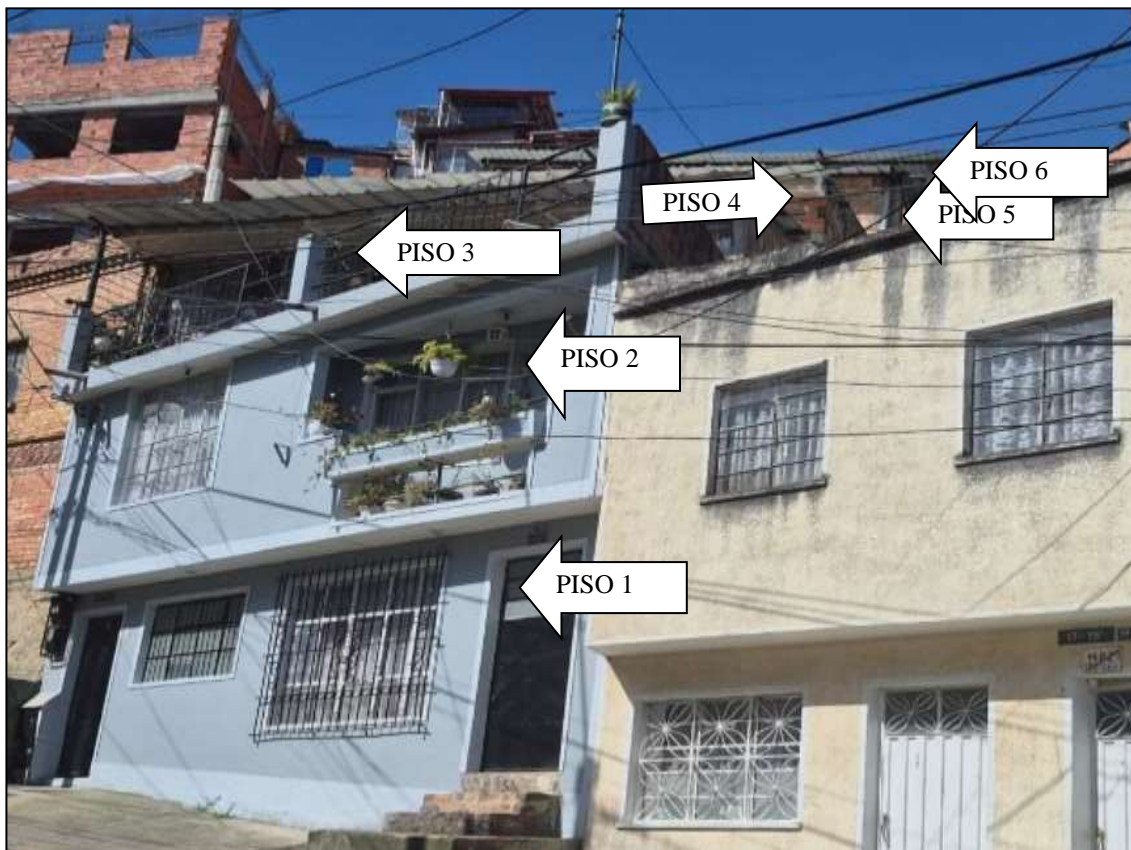
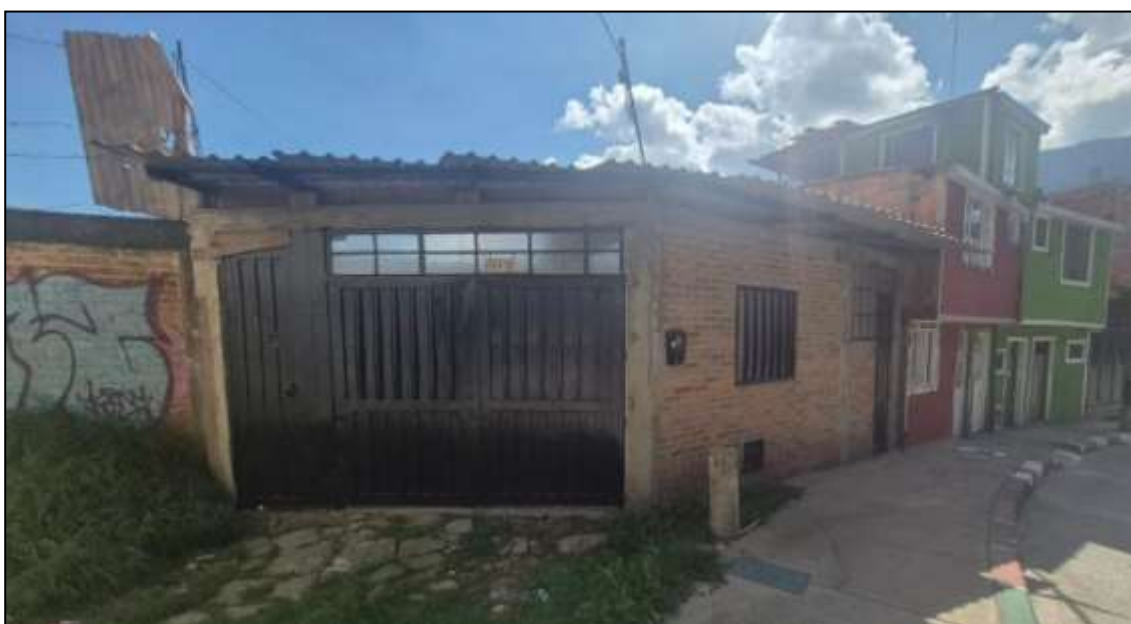
IMAGENES 2: DEL PREDIO 6 DE MAYO 2026, FRONTAL Y POSTERIOR

1. Se hace visita al predio teniendo en cuenta el requerimiento ciudadano.
2. No hay ejecución de obras en el predio.
3. En la parte posterior se tiene evidencia de 6 pisos.

4. Sobre la fachada de la calle 17D sur se evidencia 1 piso que corresponde al sexto piso de la TV 15 Este y primer piso de la Calle 17D sur se evidencia un avance de obra aprox. de 70.00 M2 con una vetustez menor a 4 años. No se presenta documentos en físico de licencia aprobada por curaduría.

8. La vetustez de la obra es menor a 4 años.
9. El predio se encuentra en zona de remoción de masa media.
10. No hay invasión de espacio público.
11. Hay evidencias de contravención, se sugiere realizar el traslado a inspecciones de policía.

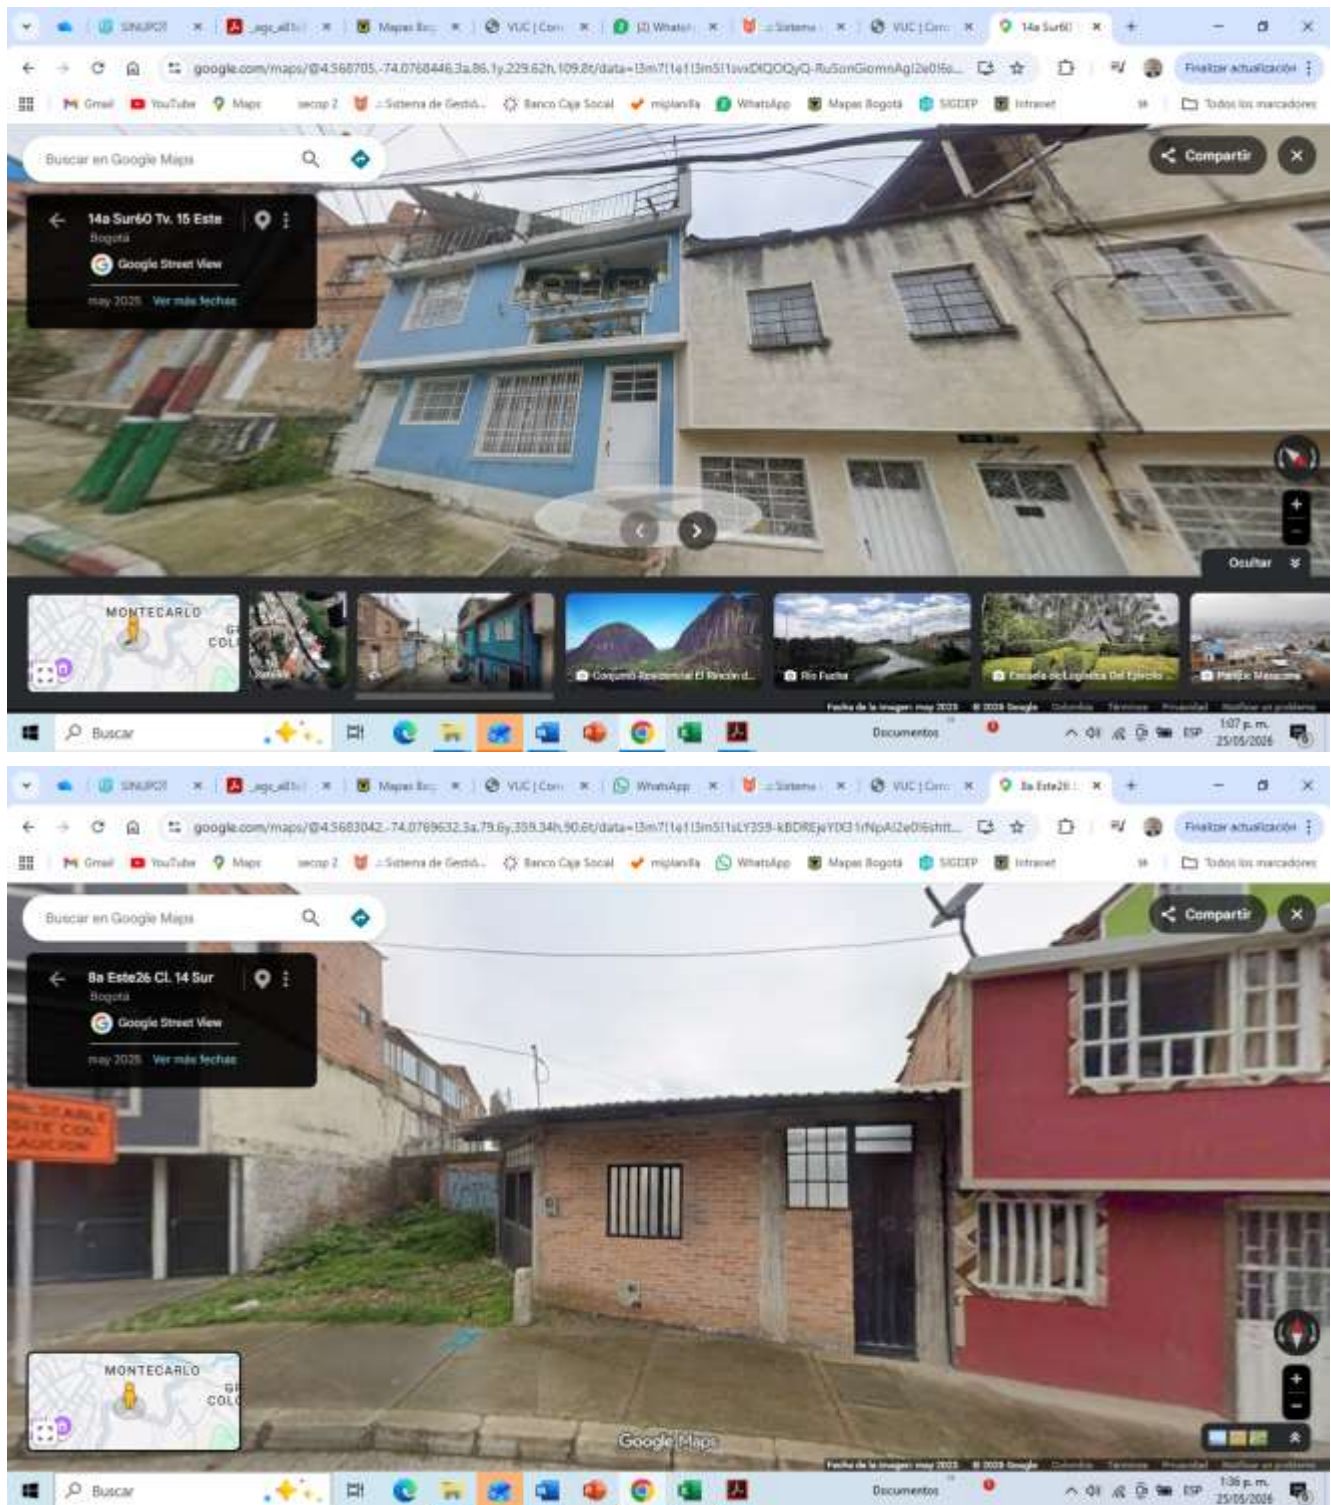
IMAGEN: FOTOGRAFIA GOOGLE MAPS MARZO DE 2020

En visita de inspección, vigilancia y control y de acuerdo a la vista de Google maps de marzo de 2020 se verifica que el predio cuestión del presente informe no se encontraba en las mismas condiciones que en la fecha de la visita de vigilancia y control.

5. De acuerdo con lo observado en la visita técnica se tiene un cambio en la estructura construida, después de marzo de 2020, se dará traslado a inspecciones de policía para verificar la documentación.
