FORMATO TÉCNICO DE VISITA Y/O VERIFICACIÓN-
CONTROL URBANÍSTICO
ALCALDIA LOCAL DE SAN CRISTOBAL

Formato Técnico de Visita y/o Verificación- Control Urbanístico		INFORME IT-CPS-795-2026-040			
DATOS GENERALES					
FECHA DE VISITA	13 DE MAYO DE 2025	No. PRELIMINAR	20265430067983		
OBJETO DE LA VISITA	VISITA DE CONTROL DE OBRA, URBANISMO Y LICENCIA DE CONSTRUCCION	No. ACTUACIÓN ADMINISTRATIVA	N/A		
DIRECCIÓN DEL INMUEBLE	CARRERA 13 ESTE # 26 B-80 SUR	CHIP	AAA0001DESK		
NOMBRE DE LA PERSONA QUE ATIENDE	N/A	TIPO Y No. IDENTIFICACIÓN	N/A		
NOMBRE DEL PROPIETARIO DEL INMUEBLE	ACCION SOCIEDAD FIDUCIARIA S.A. COMO	No. IDENTIFICACIÓN	NIT. 8050129210.		
DIRECCIÓN DE NOTIFICACION	CARRERA 13 ESTE # 26 B-80 SUR	TELÉFONO	N/A		
ASPECTOS TÉCNICOS					
VERIFICACIÓN DOCUMENTAL					
LICENCIA DE CONSTRUCCIÓN	NO	LICENCIA No.	NO		
FECHA DE EJECUTORIA	N/A	FECHA DE VIGENCIA	N/A		
LICENCIA DE URBANISMO	N/A	RESOLUCION No.	N/A		
FECHA DE EJECUTORIA	N/A	FECHA DE VIGENCIA	N/A		
ANÁLISIS DE LA LICENCIA APORTADA					
N/A					
CONSULTA NORMA URBANA

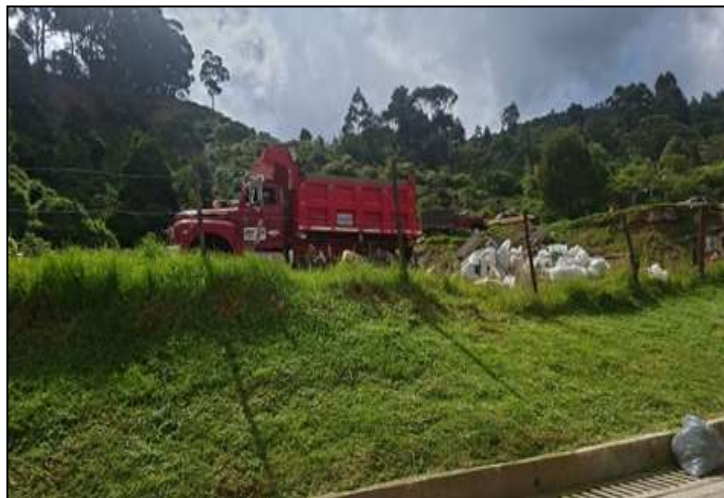
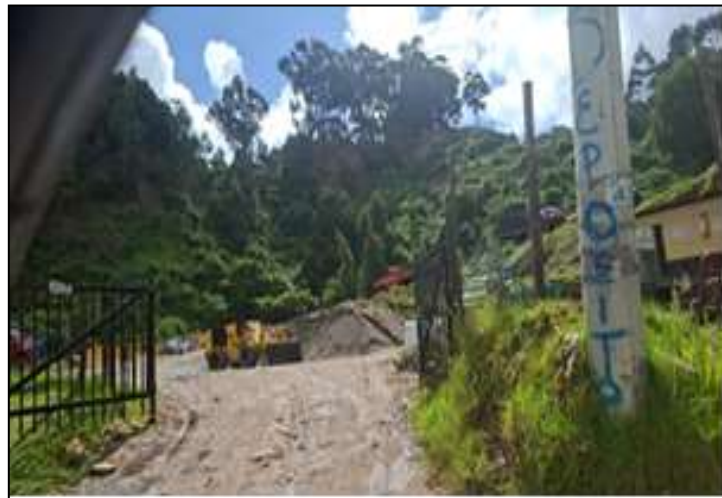
IMAGEN 2: FACHADA DEL PREDIO

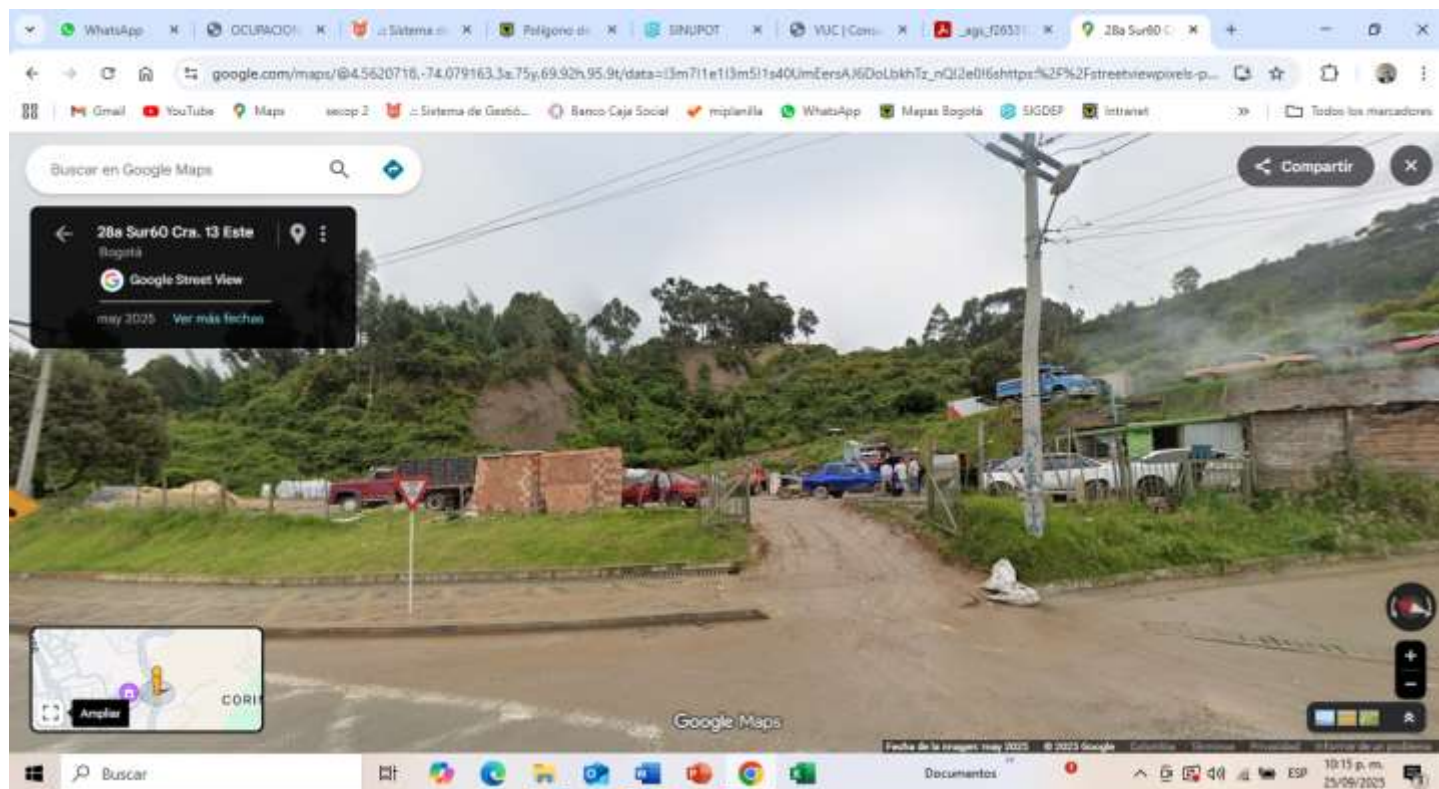
IMAGEN: FOTOGRAFIA GOOGLE MAPS MAYO DE 2025

En visita de inspección, vigilancia y control, y de acuerdo a la vista de Google maps de mayo de 2025 no se han ejecutado obras de construcción en el predio arriba mencionado.
