**FORMATO TÉCNICO DE VISITA Y/O VERIFICACIÓN-**  
**CONTROL URBANÍSTICO**  
**ALCALDIA LOCAL DE SAN CRISTOBAL**

Formato Técnico de Visita y/o Verificación- Control Urbanístico		INFORME IT-CPS-795-2026-043			
DATOS GENERALES					
FECHA DE VISITA	13 DE MAYO DE 2026	No. PRELIMINAR	20265430070913		
OBJETO DE LA VISITA	VISITA DE VERIFICACION Y CONTROL URBANISTICO	No. ACTUACIÓN ADMINISTRATIVA			
DIRECCIÓN DEL INMUEBLE	1. CALLE 15 SUR #24 A-15 ESTE 2. CALLE 15 SUR #24 A-03 ESTE	CHIP	AAA0156UFAW AAA0142ULCX		
NOMBRE DEL DEL PROPIETARIO 1	ESTHER ROJAS LEGUIZAMON RUBEN GUAMAN AVILA	TIPO Y No. IDENTIFICACIÓN	39.777.139 79.153.958		
NOMBRE DEL DEL PROPIETARIO 2	RAMONA MENDOZA ORTIZ	No. IDENTIFICACIÓN	20.130.244		
DIRECCIÓN DE NOTIFICACION	1. CALLE 15 SUR #24 A-15 ESTE 2. CALLE 15 SUR #24 A-03 ESTE	TELÉFONO	N/A		
ASPECTOS TÉCNICOS					
VERIFICACIÓN DOCUMENTAL					
LICENCIA DE CONSTRUCCIÓN	N/A	LICENCIA No.	N/A		
FECHA DE EJECUTORIA	N/A	FECHA DE VIGENCIA	N/A		
LICENCIA DE URBANISMO	N/A	RESOLUCION No.	N/A		
FECHA DE EJECUTORIA	N/A	FECHA DE VIGENCIA	N/A

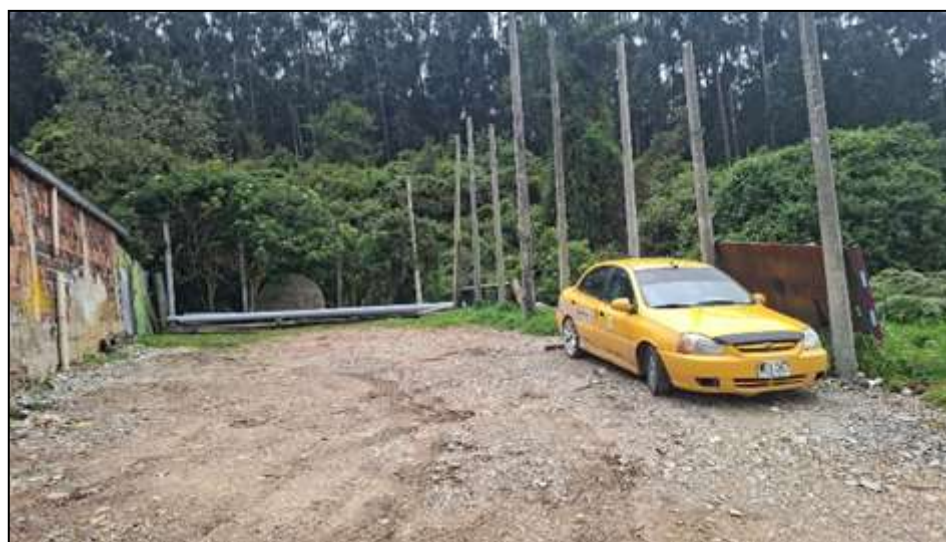
IMAGEN 1: NOMENCLATURA NO HAY NOMENCLATURA

No hay nomenclatura en el predio identificado con CARRERA 15 A SUR # 24 A-15 ESTE, predio sobre ronda de quebrada, no se puede identificar el inmueble. En el sector se evidencia parqueo de vehículos tipo grúa para instalación y transporte de portes de la energía.

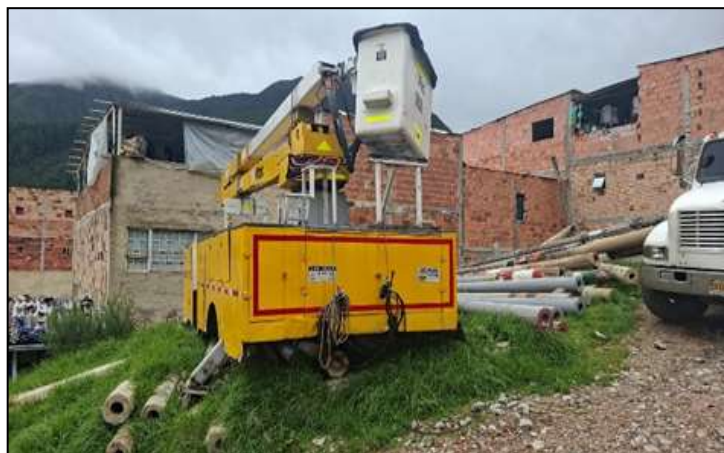
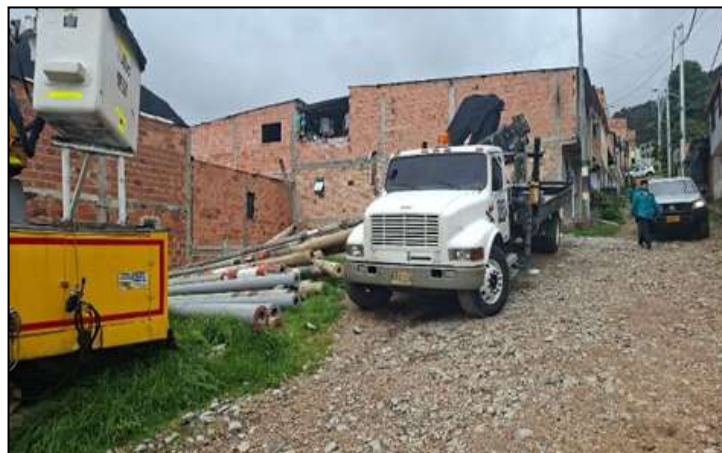
IMAGENES 2: DEL PREDIO 11 DE MARZO 2026

El predio que se encuentra ocupado con los postes de concreto se encuentra en borde de quebrada y no es permitido hacer uso de este para estos fines.

Se recomienda realizar operativo en el sector con agentes de tránsito, ya que en los predios en donde se encuentra el acopio de los postes de energía son particulares, y la persona que los utiliza soporta esto con contratos de arrendamiento por parte de los dueños.

Se sugiere hacer traslado a Inspecciones de Atención Prioritaria. Área del predio 100 metros cuadrados, nomenclatura CALLE 15 SUR #24 A-03 ESTE

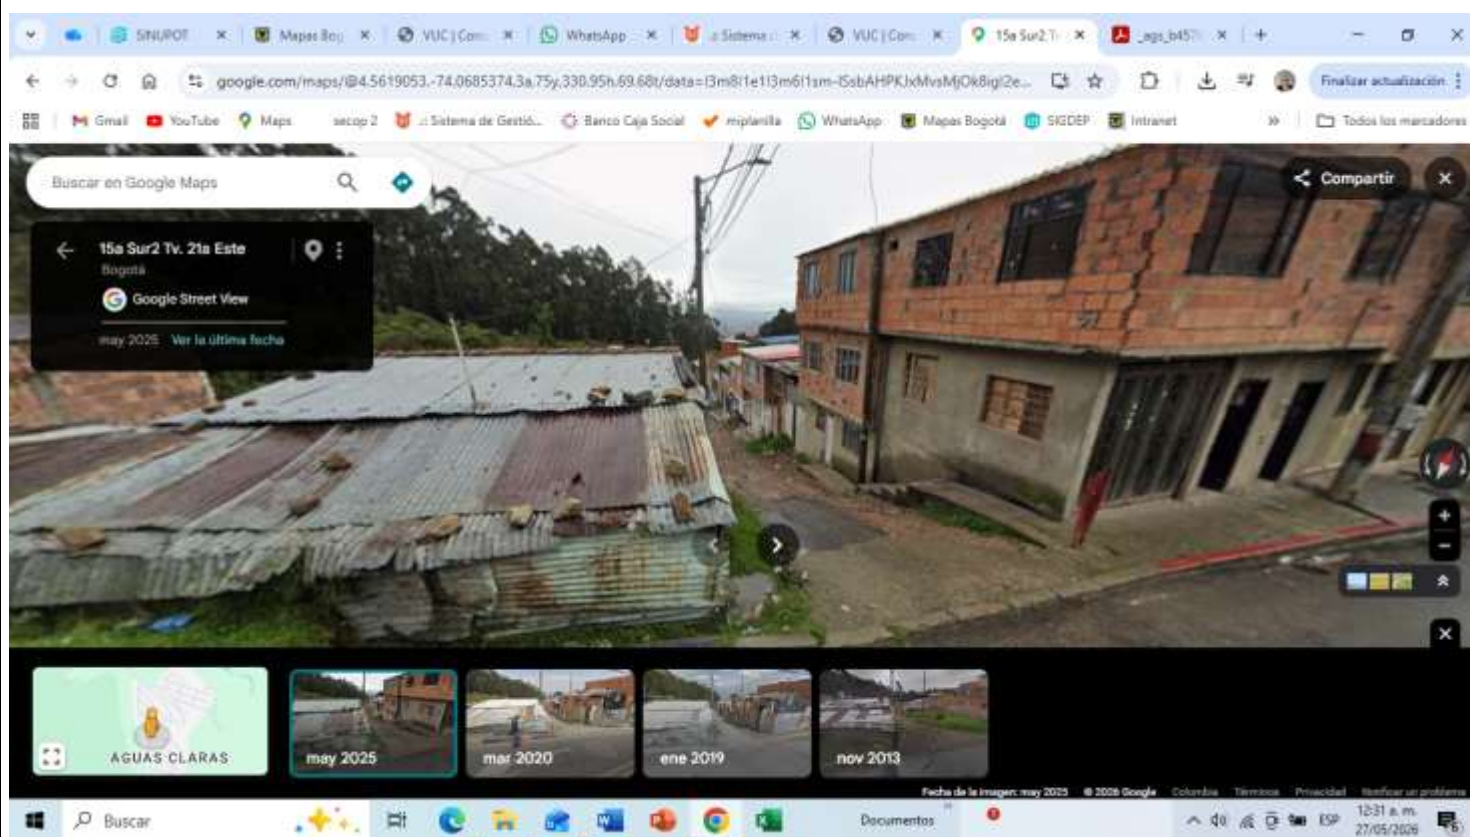
IMAGEN: FOTOGRAFIA GOOGLE MAPS MAYO DE 2025 NO EXISTE TOMAS DEL SECTOR
