FORMATO TÉCNICO DE VISITA Y/O VERIFICACIÓN-
CONTROL URBANÍSTICO
ALCALDIA LOCAL DE SAN CRISTOBAL

| Formato Técnico de Visita y/o Verificación- Control Urbanístico | | INFORME IT-CPS-795-2026-045 | | | |
| DIRECCIÓN DEL INMUEBLE | CALLE 27 SUR NO. 25 – 21 ESTE | CHIP | AAA0142USLF | | |

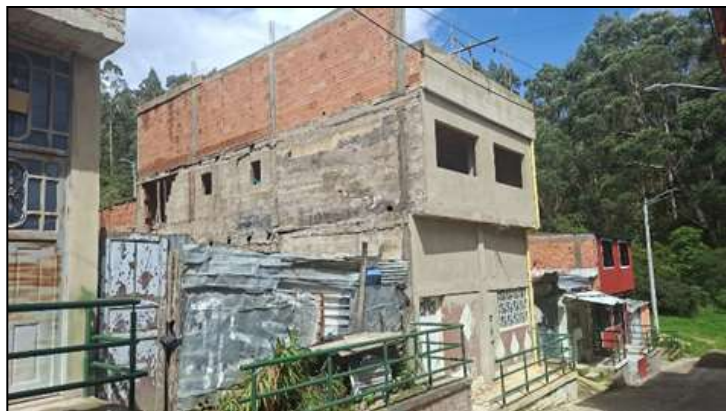
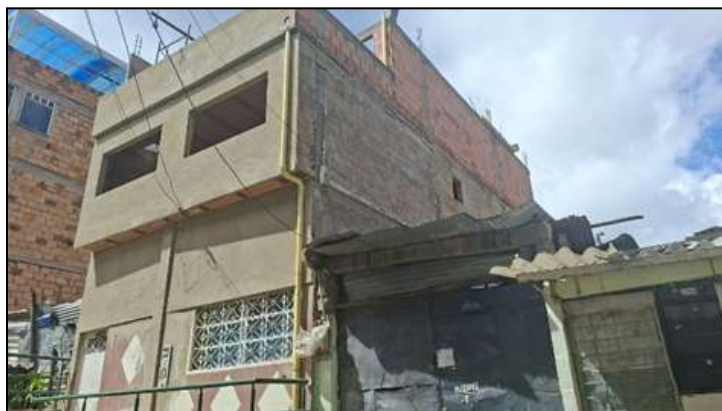
IMAGENES 2: DEL PREDIO 20 DE MAYO 2026

1. Hay obras después de enero del 2019 en el predio.
2. Se observan predio con estructura con pórticos (vigas y columnas), placa maciza en concreto de primer piso, muros en mampostería en el primero, segundo y tercer piso, se evidencia que se esté realizado trabajos en el tercer piso, no hay ingreso al predio.

3. En el momento de la visita, no hay atención por el encargado o propietario, no hay valla informativa, no hay valla blanca, hay obra en curso.
4. De acuerdo con lo observado en la visita técnica se tiene un cambio en la estructura construida, después de enero de 2019, se tiene evidencia para dar traslado a inspecciones de policía para verificar la documentación de lo construido o lo demolido.

5. Teniendo el registro fotográfico del sector y las imágenes de Google maps de enero de 2019, hay evidencia de ejecución de obra en los últimos 2 años en el predio con placa **CALLE 27 SUR # 25 - 21 ESTE**, se ha realizado obra civil sin licencia de construcción.

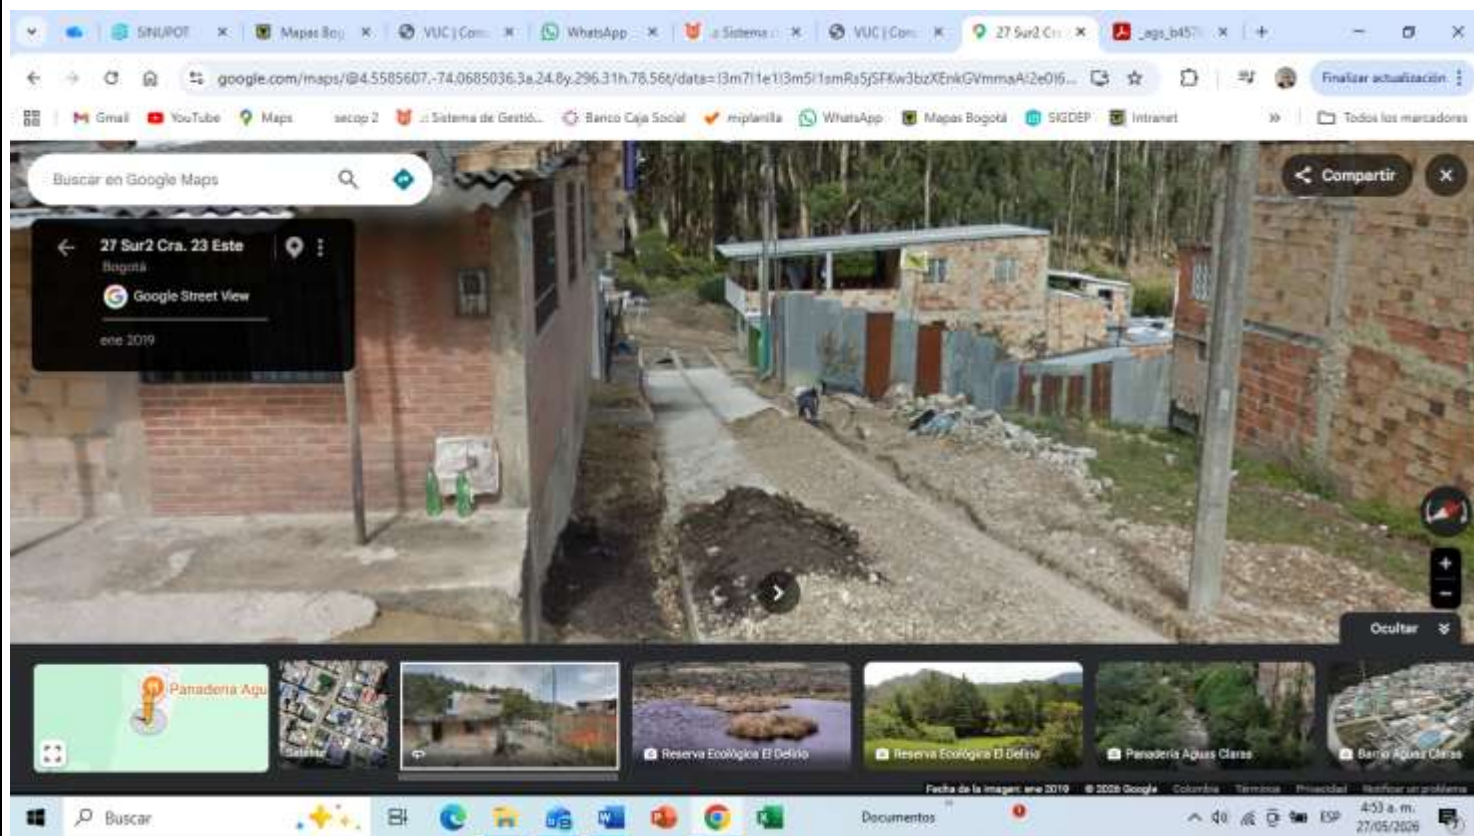
IMAGEN: FOTOGRAFIA GOOGLE MAPS ENERO DE 2019

En visita de inspección, vigilancia y control y de acuerdo a la vista de Google maps de enero de 2019 se verifica que el predio cuestión del presente informe no se encontraba en las mismas condiciones que en la fecha de la visita de vigilancia y control del 20 de mayo de 2026, se han ejecutado obras de construcción en el predio arriba mencionado
