ACTA N° 3

FECHA: 06 Abril 2026

REUNIÓN: Visita Técnica de Campo - calle 21 (Urbanización Gustavo Petro) CONSTRUCCIÓN DE LA FASE (I) DE LA CALLE 21 ENTRE CARRERA 10 Y CARRERA 2 ESTE DEL MUNICIPIO.

OBJETIVO: Verificar el avance de la obra y evaluar el cumplimiento de los requisitos ambientales y de Seguridad y Salud en el Trabajo (SST) con el fin de identificar oportunidades de mejora y tomar medidas correctivas necesarias.

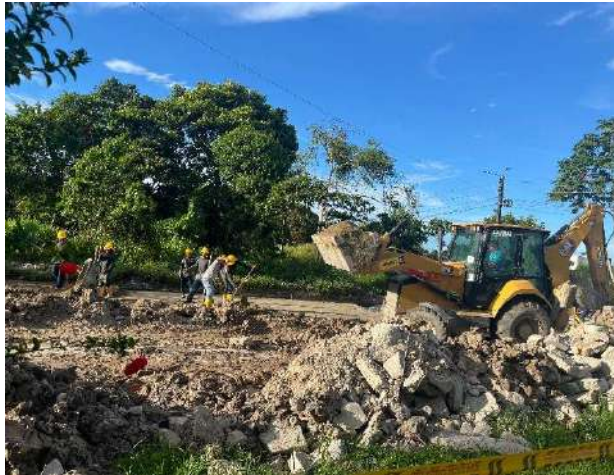
MAQUINARIA

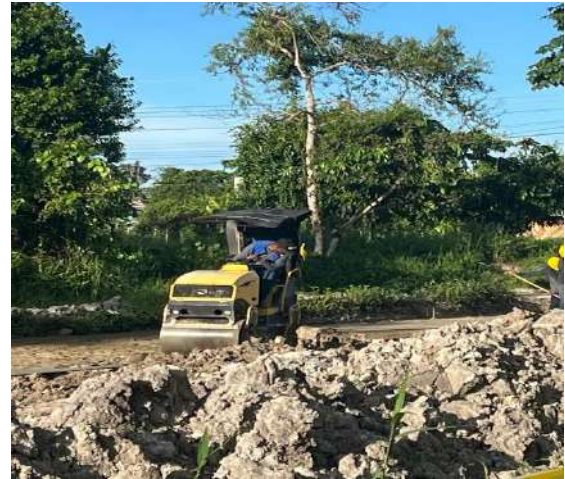
Se identificó que el maestro de obra no llevaba puesto el casco de seguridad. Sin embargo, los demás obreros portan los elementos de seguridad adecuadamente; tales como: Guantes de seguridad, casco de seguridad, ropa de trabajo adecuada a las actividades a realizar, botas adecuadas a la actividad a desarrollar.

OBRERO SIN CASCO DE SEGURIDAD

| | de Seguridad y salud en el trabajo? | | | | |
|--|---|---|---|---|--|
| 4.1 | ¿El personal cuenta con casco de seguridad? | | X | | Durante la visita se evidenció que el personal de obra no llevaba portado el casco de seguridad. |
