**GOBERNACIÓN DE AMAZONAS.
SECRETARÍA DE EDUCACIÓN DEPARTAMENTAL
ACTA DE VISITA INFRAESTRUCTURA EDUCATIVA**

FECHA	DÍA	MES	AÑO	Hora de Inicio	9:00 am	Hora de Finalización	2:00 Pm
	23	01	2026

Visita técnica a la **INSTITUCIÓN EDUCATIVA INDÍGENA " FRANCISCO DE ORELLANA "**,

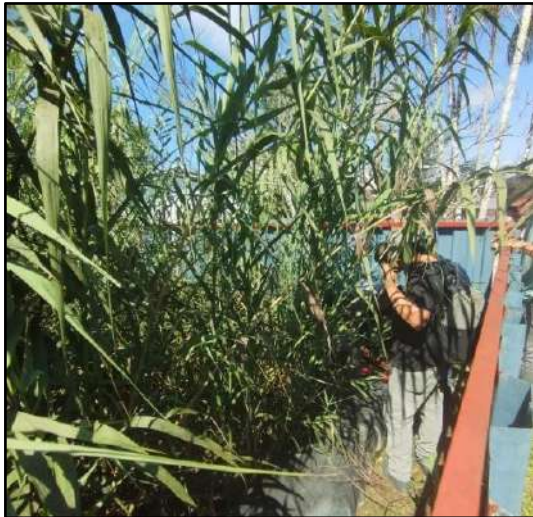
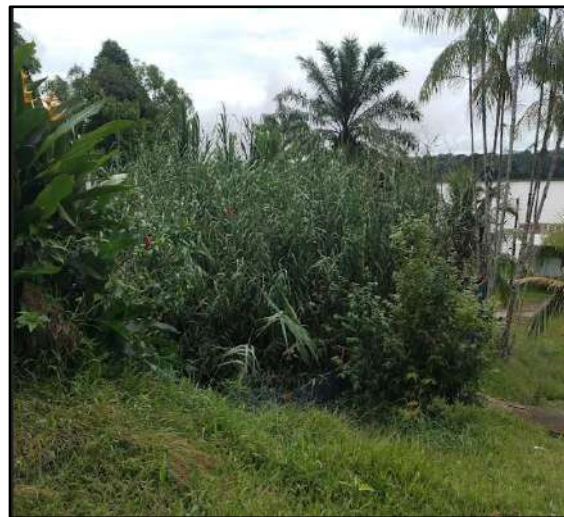
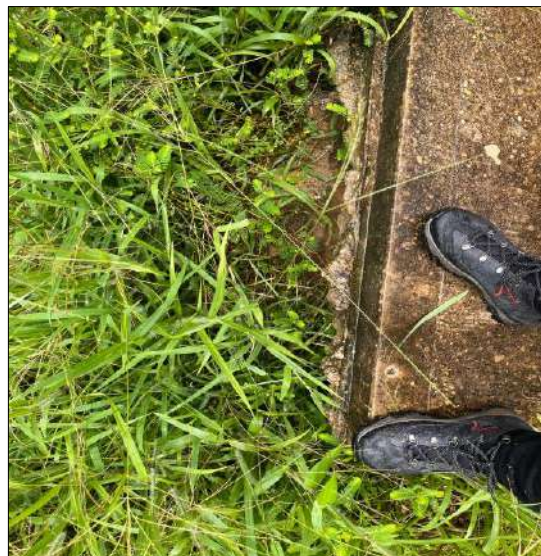
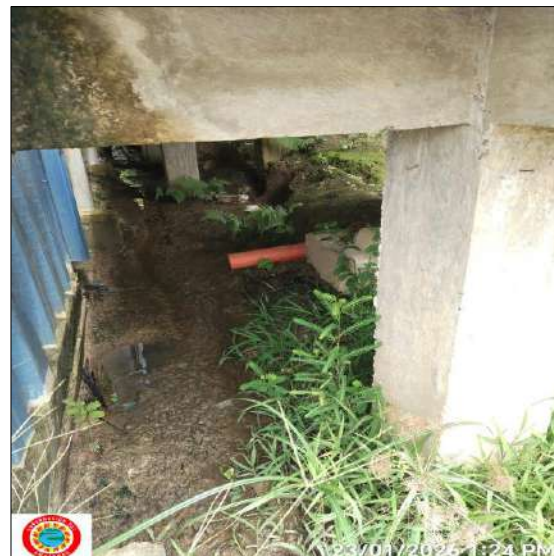
- **PLANTA DE TRATAMIENTO DE AGUAS RESIDUALES - PTAR**

Se realizó inspección técnica y ocular a la Planta de Tratamiento de Aguas Residuales (PTAR), ubicada en la parte frontal de la institución. En su interior y áreas circundantes se observa la presencia de algas y vegetación asociadas al proceso de filtración y depuración de las aguas residuales; no obstante, de acuerdo con la información suministrada por el Rector y el personal de mantenimiento, la PTAR presenta emisión de malos olores, principalmente en horas de la tarde, cuando la temperatura ambiente es más elevada, lo cual constituye un indicio de deficiencias

en su funcionamiento o de la ausencia de alguno de sus componentes para la operación adecuada del sistema. El mantenimiento de la planta se realiza de manera trimestral, conforme al manual de uso y mantenimiento entregado a la institución educativa.

Adicionalmente, se evidenció un proceso de erosión en el área adyacente a la PTAR, asociado a una tubería ubicada en dicho sector, la cual podría presentar fallas en sus uniones o fragmentación de alguno de sus elementos. Esta situación podría estar contribuyendo a la generación de los malos olores descritos, afectando el normal desarrollo de la jornada académica, debido a la proximidad de la planta con las aulas de clase.

- PTAR: Se recomienda realizar la revisión integral de la tubería ubicada en el área donde se evidenció el proceso de erosión, verificando el estado de las uniones y la posible fragmentación de alguno de sus componentes. Adicionalmente, se recomienda inspeccionar y retirar las obstrucciones que puedan estarse generando por el crecimiento de maleza y vegetación no controlada, toda vez que estas condiciones pueden disminuir la eficiencia del tratamiento de las aguas residuales, generar riesgos de rebose, emisión de malos olores —ya evidenciados durante la visita— y ocasionar posibles procesos de contaminación del suelo o de las áreas aledañas.

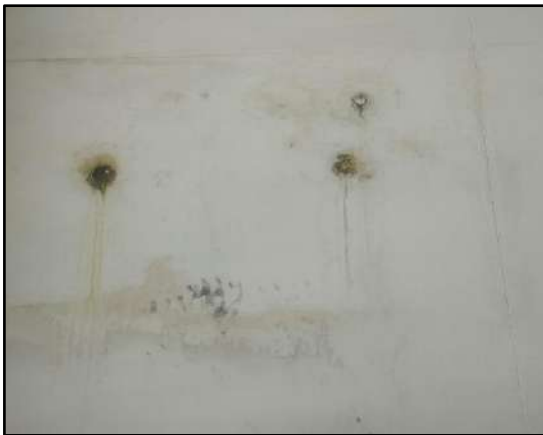
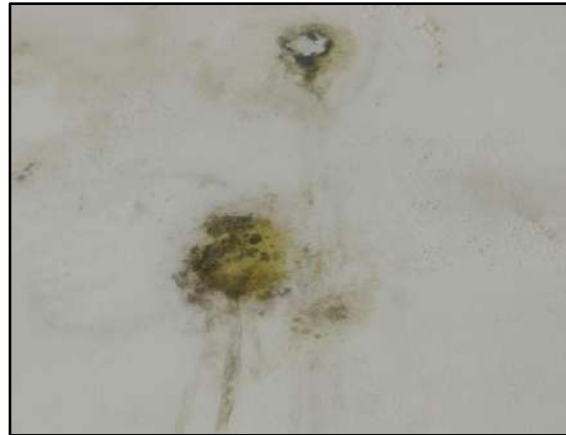
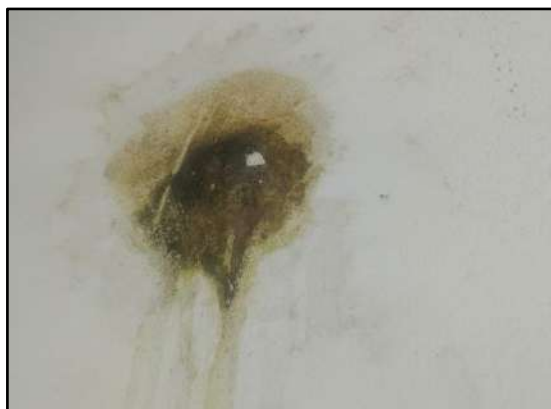
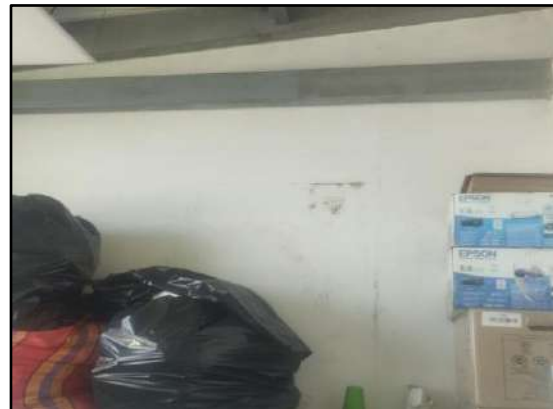
● **INFRAESTRUCTURA DE LAS AULAS DE CLASE**

Durante la inspección técnica realizada a las instalaciones de la institución educativa, se evidenció un deterioro generalizado en las aulas de clase, asociado principalmente a problemas de humedad en los muros. Esta condición ha provocado el levantamiento y desprendimiento de la pintura, así como la desintegración parcial de los materiales de recubrimiento en algunos sectores de las paredes, lo cual es indicativo de deficiencias en los sistemas de impermeabilización.

De igual manera, se constató que una proporción significativa de los interruptores eléctricos se encuentra en estado deficiente, atribuible a fallas en la red eléctrica interna y al deterioro prematuro de los elementos de protección posteriores a su instalación. Adicionalmente, se identificaron tramos que carecen del cableado eléctrico reglamentario y de instalaciones adecuadas, situación que incumple las condiciones mínimas de seguridad eléctrica y representa un riesgo para la integridad de la comunidad educativa, así como para el adecuado funcionamiento de los espacios académicos.

Posteriormente, se deberá dar solución a las deficiencias identificadas, tales como interruptores en mal estado, tomacorrientes que no funcionan, ausencia de tapas de protección en interruptores y luminarias que no se encuentran operativas, garantizando el cumplimiento de las condiciones mínimas de seguridad eléctrica y el adecuado funcionamiento de las instalaciones.

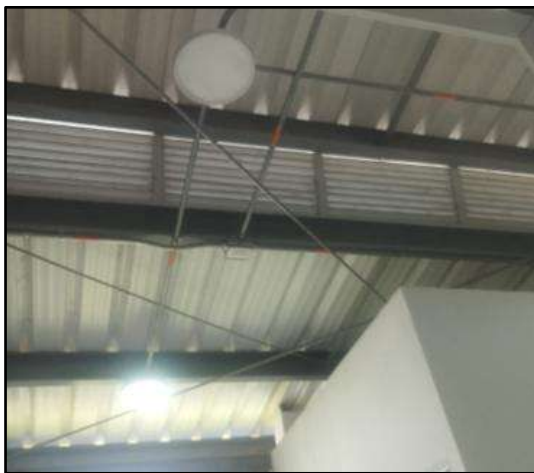
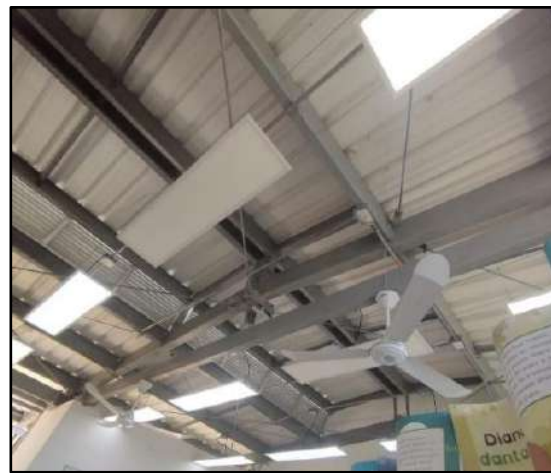
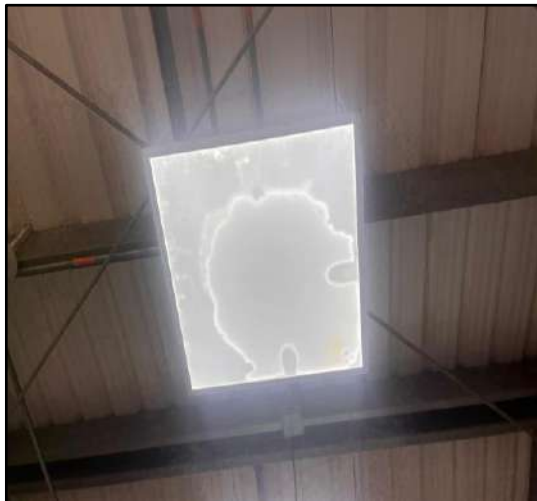
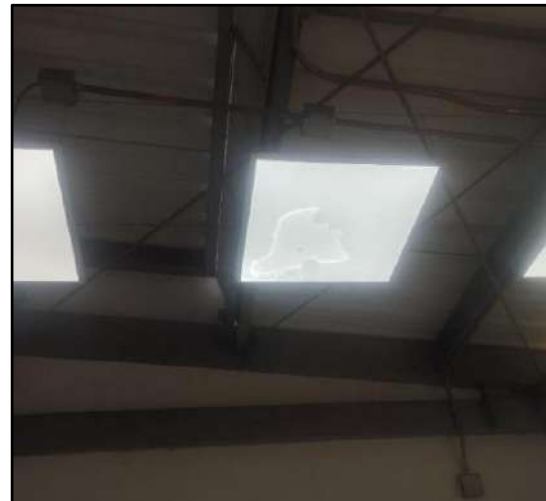
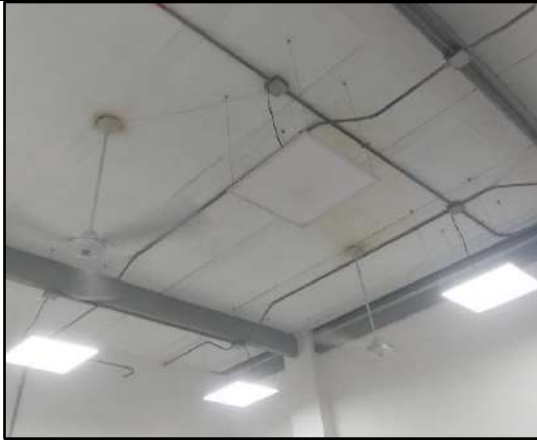
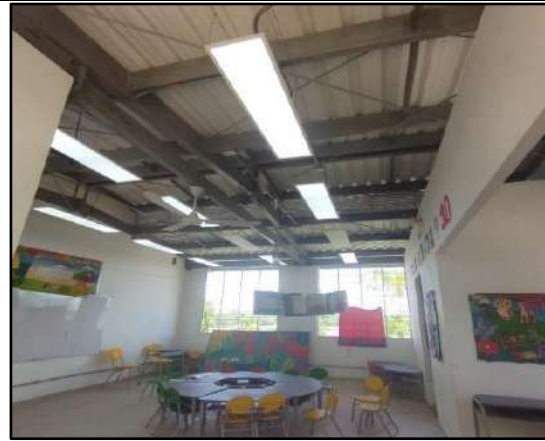
- Otra de las observaciones relevantes corresponde al estado deficiente de la cubierta de la institución, la cual presenta filtraciones de agua en diversos sectores, especialmente durante eventos de lluvias intensas propios de la zona. Esta condición afecta directamente el adecuado funcionamiento de la red eléctrica, debido a la infiltración de humedad en los sistemas de iluminación, situación que ha generado daños recurrentes en las luminarias de las aulas. Asimismo, estas deficiencias incrementan el riesgo de fallas eléctricas y comprometen la seguridad de los espacios destinados al desarrollo de actividades académicas.

- Se recomienda al contratista BI5 realizar la verificación integral de la cubierta, módulo por módulo, asegurando que la instalación de la tornillería entre la teja y la viga metálica cuente con el empaque adecuado y la correcta impermeabilización en cada punto de fijación, teniendo en cuenta que durante el recorrido se evidenció el ingreso de luz a través de dichas perforaciones.

Así mismo, se recomienda revisar y corregir las uniones de las placas de cubierta en todas las áreas donde se presentan filtraciones y goteras. Una vez ejecutadas las labores de mantenimiento y reparación de la cubierta, se deberá proceder con

las reparaciones internas correspondientes, incluyendo resanes y pintura en las áreas afectadas.

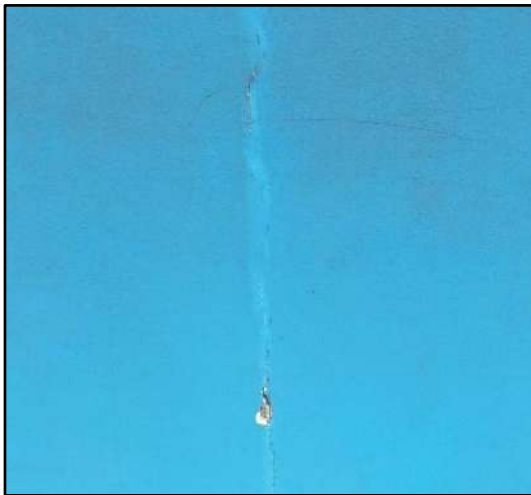
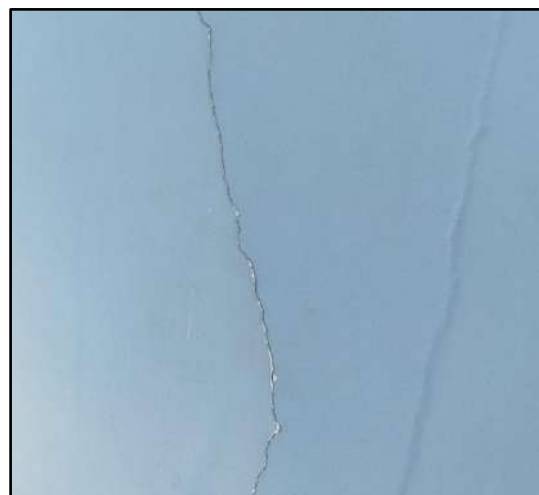
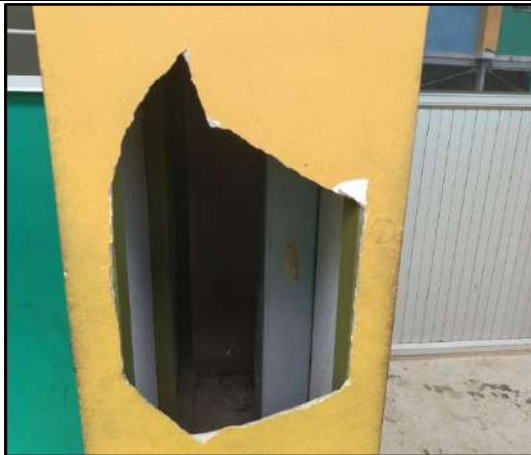
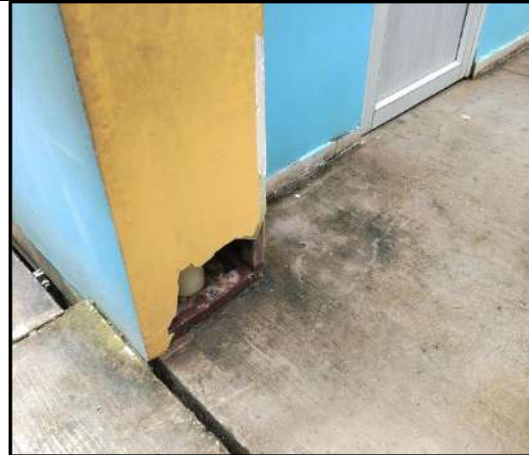
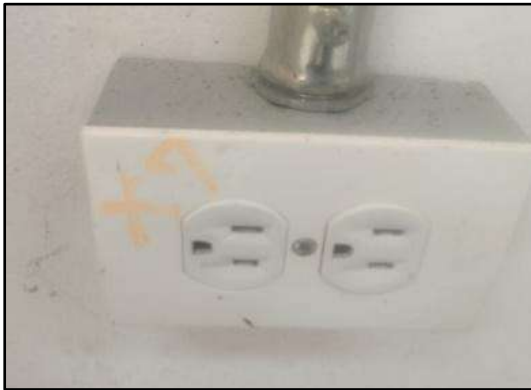
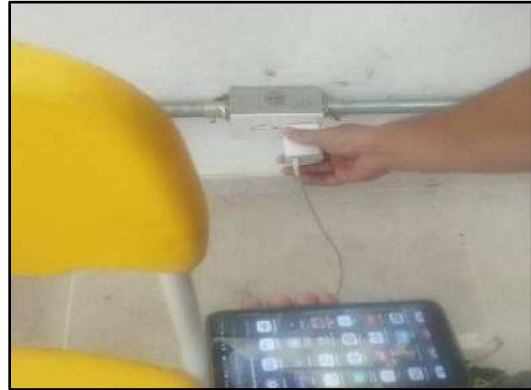
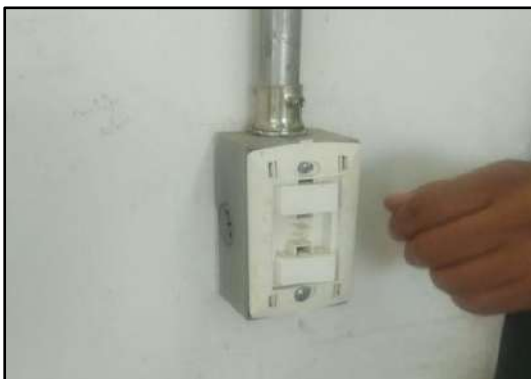
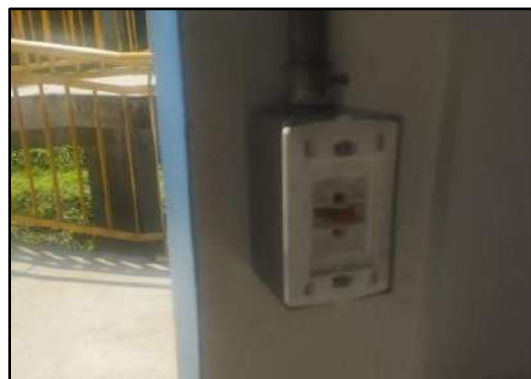
- En lo correspondiente a la infraestructura exterior de las aulas, se identificó como condición recurrente la presencia de grietas en muros y columnas, así como un desgaste significativo de la pintura, atribuible a la exposición continua a las condiciones climáticas y a la ausencia de mantenimiento preventivo.

De manera puntual, en el aula Polivalente se constató que siete (7) tomacorrientes dobles no se encuentran en funcionamiento, como consecuencia del deterioro de sus componentes internos y de la exposición a filtraciones de agua provenientes de las goteras de la cubierta. Esta situación afecta la disponibilidad del servicio eléctrico en el aula y representa un riesgo para el uso seguro de los equipos y dispositivos allí instalados.

- Se recomienda la sustitución de los muros exteriores ubicados en fachada por sistemas constructivos de alta durabilidad y bajo mantenimiento, acordes con las condiciones de alta humedad ambiental y las lluvias constantes propias de la zona, dado que los materiales actualmente instalados no resultan adecuados para este tipo de ambiente.

Para tal efecto, se recomienda el uso de sistemas como mampostería confinada (bloque de concreto o ladrillo cerámico conforme a la NSR-10), concreto armado o elementos prefabricados en las zonas de mayor exposición, complementados con revestimientos cerámicos o pétreos de baja absorción ($\leq 6\%$), que permitan mejorar el desempeño y la vida útil de la infraestructura.

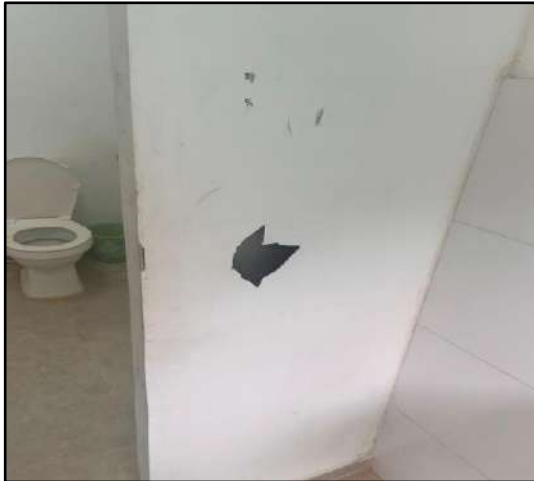
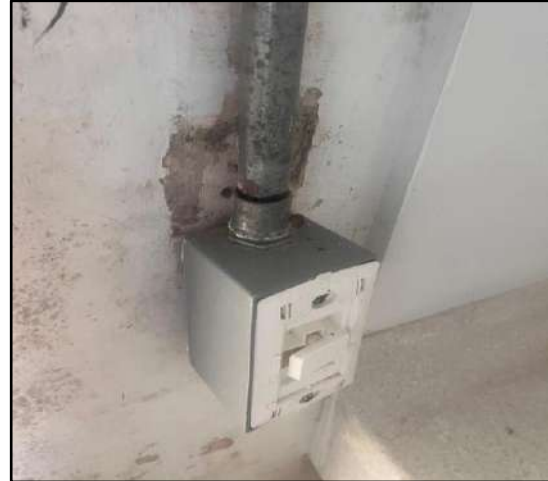
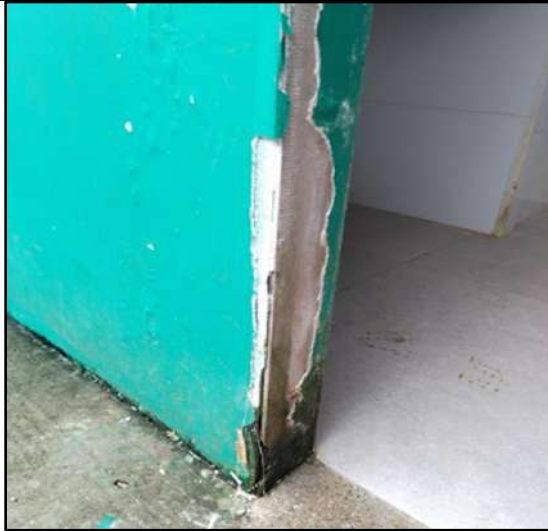
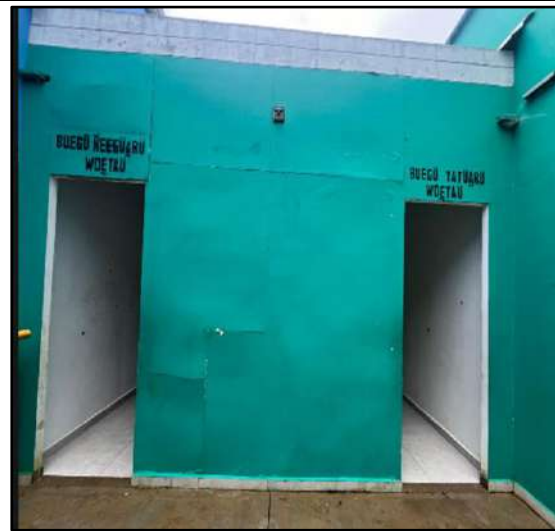
- **BATERIAS SANITARIAS**

Con base en las observaciones realizadas en las baterías sanitarias de la institución educativa, se evidenció la necesidad de efectuar una revisión integral y corrección del sistema eléctrico, incluyendo la reposición de interruptores defectuosos y la instalación de elementos de protección adecuados, con el fin de garantizar condiciones seguras para las personas que hacen uso de estos espacios.

Adicionalmente, durante la visita se constató que el baño destinado para personas con movilidad reducida no cuenta con las barandas de apoyo instaladas, debido a que estas fueron retiradas y almacenadas en la rectoría tras presentar desprendimientos. Esta situación limita la accesibilidad y el uso seguro de las instalaciones por parte de las personas con discapacidad o movilidad reducida.

Por otra parte, se evidenció que las baterías sanitarias correspondientes al bloque 1 no cuentan con suministro de agua. Asimismo, los muros de estos espacios presentan fracturas y un deterioro significativo, atribuible a la exposición constante a la humedad, las lluvias y la radiación solar, condiciones que afectan el estado general de las instalaciones y su adecuada funcionalidad.

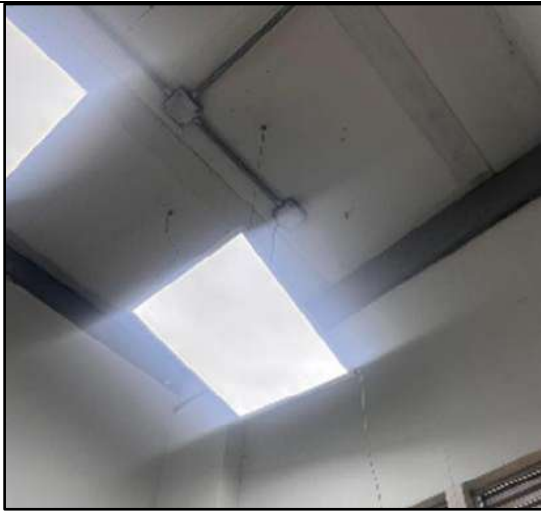
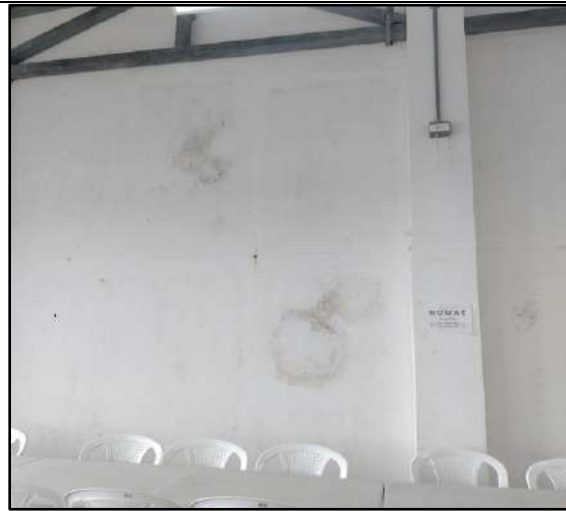
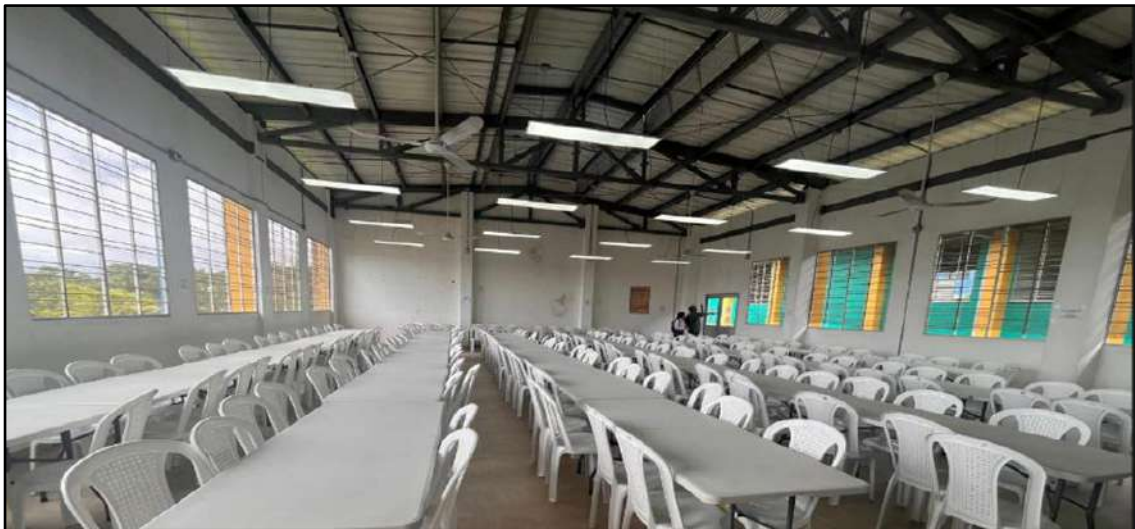
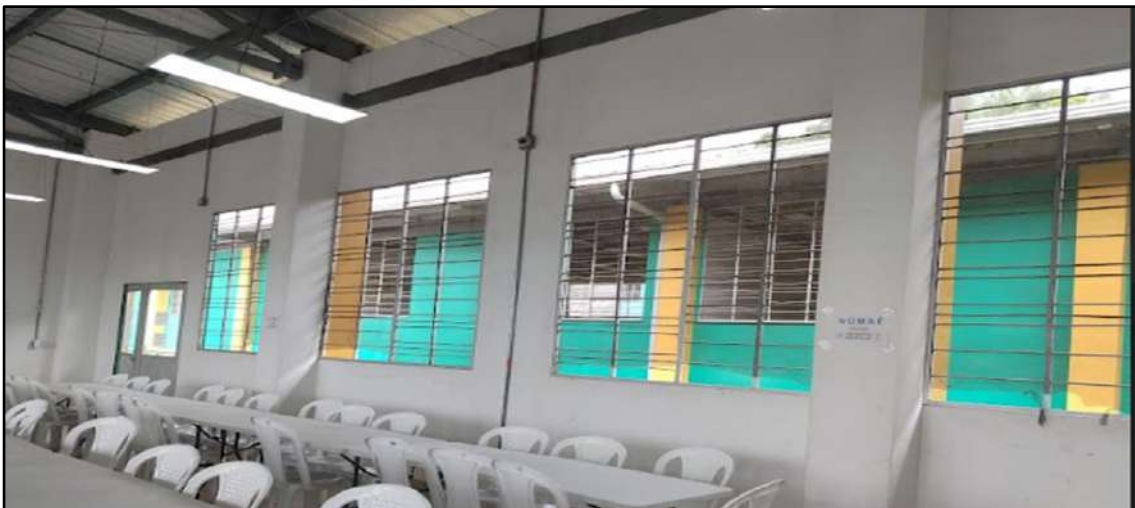
- **COMEDOR ATENCIÓN PAE**

Durante la visita realizada, se constató la presencia de humedad en los muros del comedor, atribuible a filtraciones provenientes de la cubierta. Adicionalmente, se evidenció que las cerraduras de las puertas de acceso no funcionan correctamente, así como deficiencias en los interruptores eléctricos del área, situaciones que afectan la seguridad y el uso adecuado del espacio. En cuanto a las ventanas, se observó que la mayoría de las mallas de protección se encuentran rotas o deterioradas, lo que compromete la seguridad y el control del ingreso de elementos externos.

En el área de la cocina, el sistema eléctrico no se encuentra operativo, lo cual impide el funcionamiento adecuado de los ventiladores y genera condiciones inadecuadas para las labores de preparación de alimentos. Por su parte, en el centro de acopio de residuos se constató que las luminarias se encuentran sueltas y en mal estado, situación que representa un riesgo para la seguridad del personal y afecta la correcta iluminación del área.

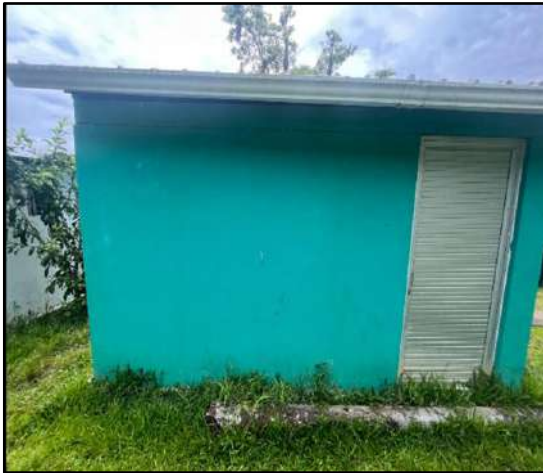
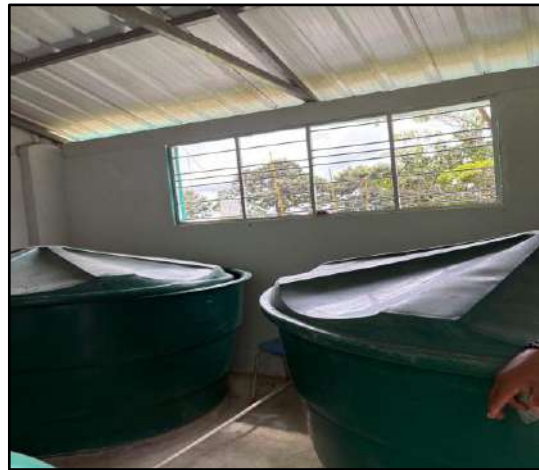
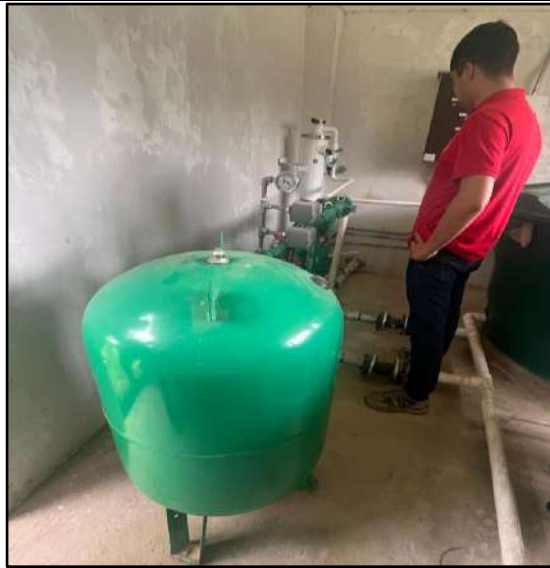
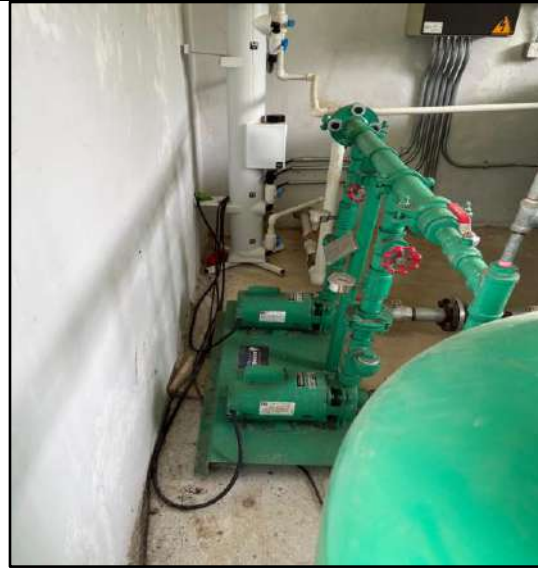
- **CUARTO DE MÁQUINAS**

El cuarto de máquinas, en el cual se encuentran instaladas las bombas y la planta purificadora de agua de la institución, está ubicado en la parte frontal del edificio. Durante la inspección se constató que este espacio no cuenta con servicio de energía eléctrica, debido a que no existe conexión instalada, y que el sistema de bombeo y la planta purificadora nunca han estado operativos ni fueron entregados debidamente probados.

Esta situación impide que el sistema conduzca agua de manera autónoma hacia los comedores y demás áreas de la institución. En consecuencia, para garantizar el abastecimiento de agua, la comunidad educativa se ve en la necesidad de conectar de forma temporal una planta eléctrica externa con el fin de realizar el bombeo correspondiente, lo cual evidencia la dependencia de recursos externos y la inexistencia de un sistema confiable, continuo y seguro para el suministro interno de agua.

- Se recomienda al contratista realizar la revisión integral de la acometida eléctrica de la institución, incluyendo el suministro e instalación de la acometida para la sala de bombas, la cocina-comedor y los demás espacios contemplados contractualmente, teniendo en cuenta la evidencia de filtraciones y presencia de agua en el sistema eléctrico.

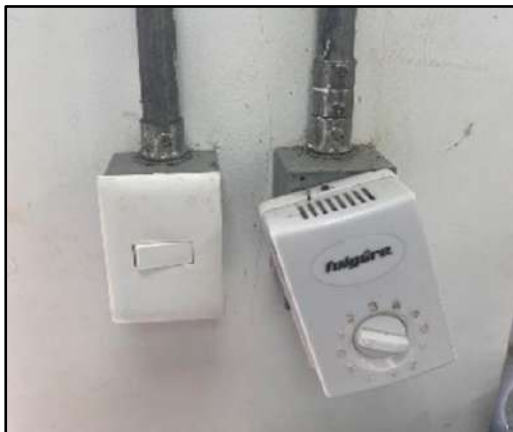
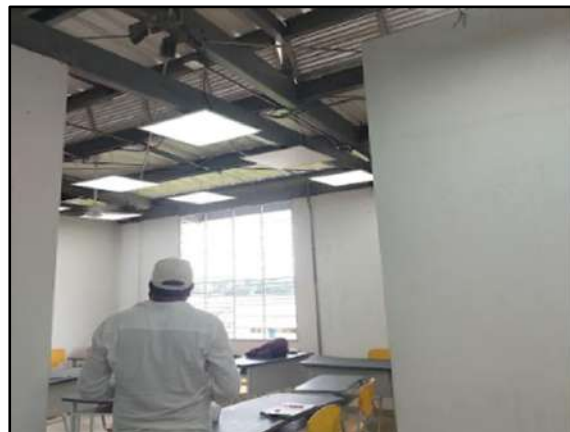
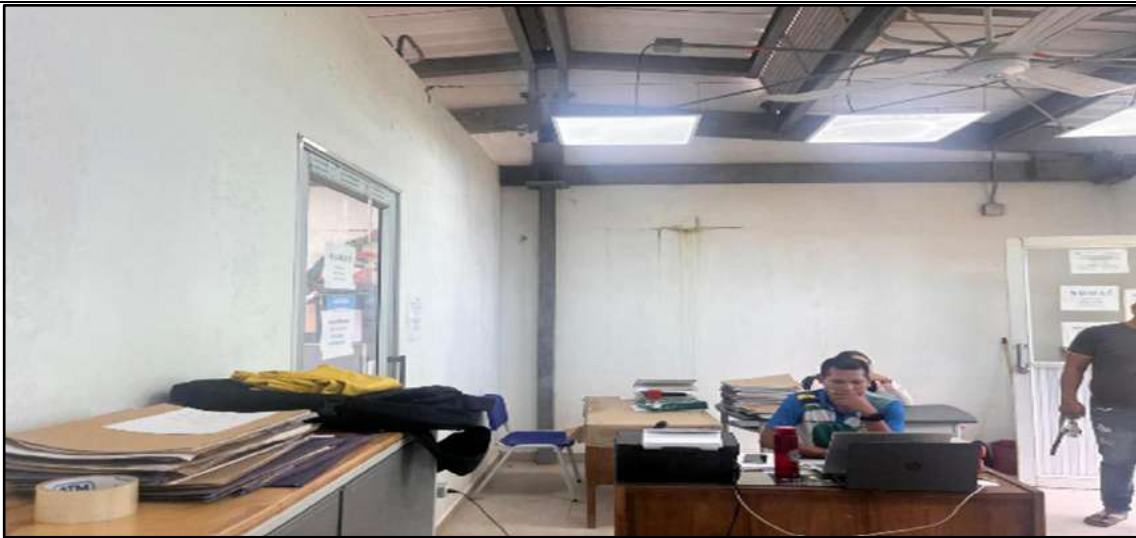
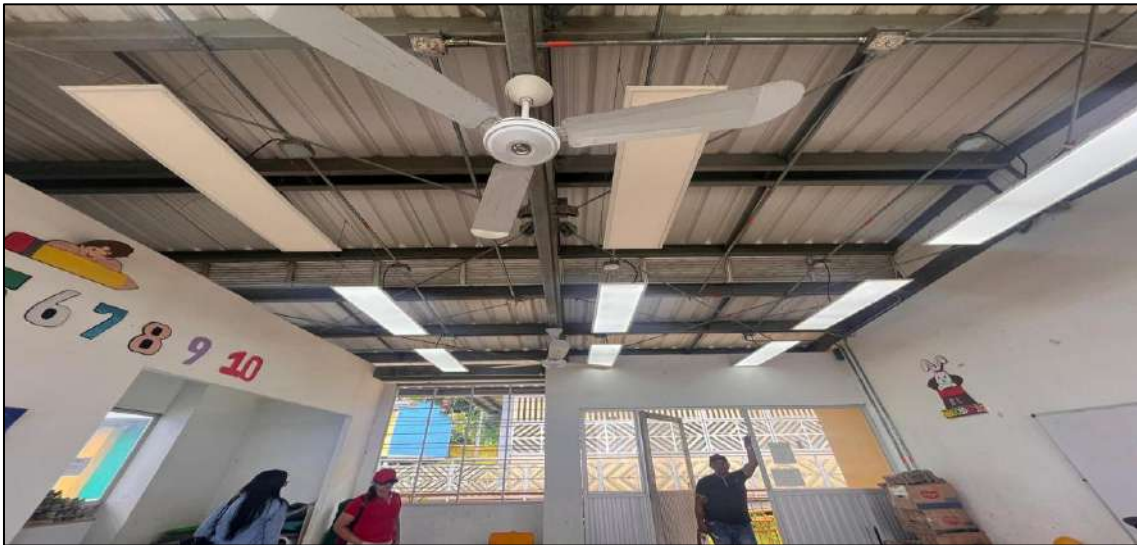
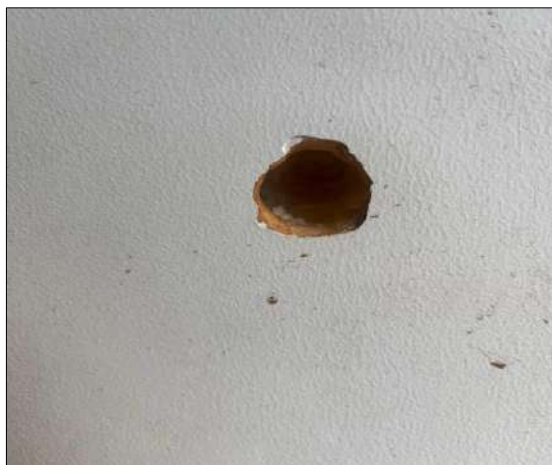
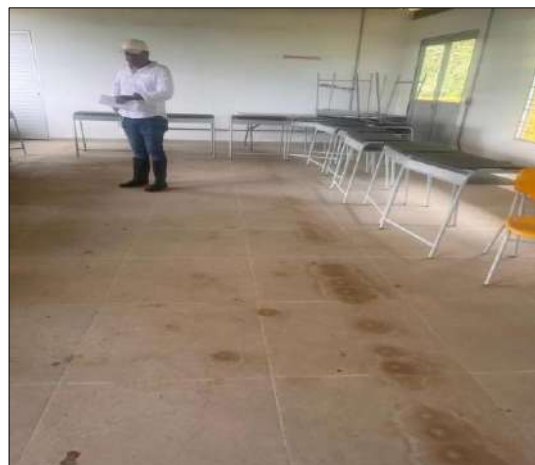
- **ÁREA ADMINISTRATIVA DE LA INSTITUCIÓN**

En el área administrativa se constató que los muros presentan problemas de humedad e inundaciones, ocasionados por el ingreso de agua a través de la puerta principal durante eventos de lluvias intensas. Adicionalmente, el sistema eléctrico no funciona de manera adecuada debido a filtraciones provenientes de la cubierta, asociadas a la falta de sellado en los pernos de fijación.

Estas condiciones impiden el correcto funcionamiento de las luminarias y los ventiladores, afectando la iluminación y ventilación del espacio, así como las condiciones de seguridad, habitabilidad y confort necesarias para el desarrollo de las actividades administrativas.
