República de Colombia  
GOBERNACIÓN DE AMAZONAS  
Dirección de Infraestructura

## INFORME TÉCNICO AMBIENTAL: EVALUACIÓN DE CARACTERIZACIÓN DE ECOSISTEMA Y USO DEL SUELO

<b>Ubicación</b>	Transversal 16 # 2-36, Municipio de Leticia, Departamento de Amazonas
<b>Identificación número Catastral</b>	N° 01-00-00-00-0313-0002-0-00-00-0000.
<b>Barrio</b>	Costa Rica
<b>Matrícula Inmobiliaria</b>	N° 400-4653.
<b>Área Total</b>	7.150 m <sup>2</sup> (según levantamiento y registros).
<b>Propietario:</b>	Gobernación del Amazonas – LOTE DE LA UNIDAD DE EDUCACION ESPECIAL

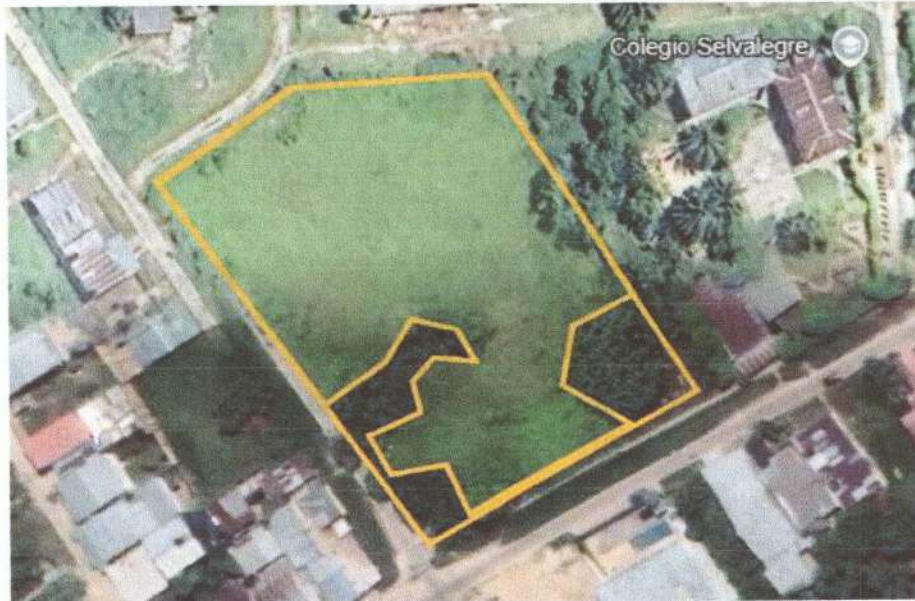
- **Área de Pastizales y Maleza (86%):** El 86% del área del predio presentan suelo firme y seco, con coberturas de gramíneas no hidrófitas.
- **Área de Individuos Forestales (14%):** El 14% donde se identificaron únicamente 3 palmas africanas y 5 palmas de aguaje (*Mauritia flexuosa*).

Mapa 1. Distribución de cobertura del área del predio.

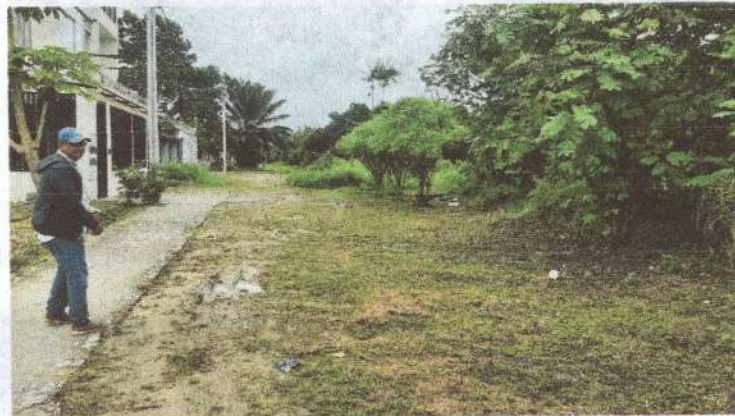
Foto 1. Cobertura vegetal del perímetro de la calle 19.

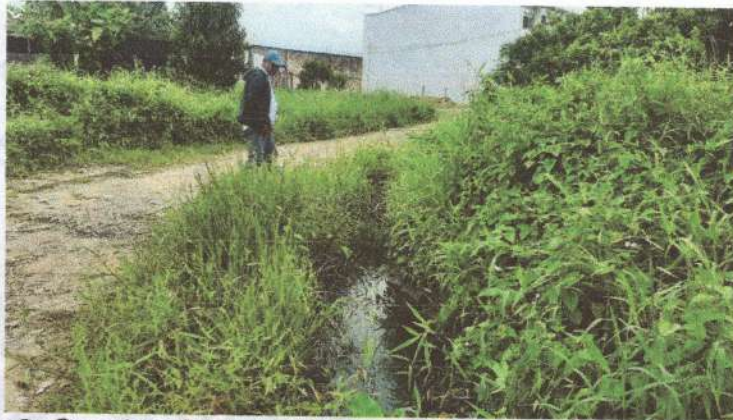
- Existencia de un andén sobre la Transversal 16, actualmente cubierto por material vegetal.
- Presencia de canales de aguas negras en el perímetro de la Calle 19, lo cual indica un mal manejo de vertimientos urbanos.
- Ausencia total de sistemas hídricos lénticos (estancados como lagos, pantanos o humedales) dentro del área del predio.
- Las aguas lluvias que caen sobre el perímetro de la calle 19 son conducidas por canales aguas lluvias las cuales cruzan la Diagonal 4 y son llevadas hacia el oeste a un área de amortiguación hídrica a aproximadamente 100 metros de distancia. Así mismo las aguas de la transversal 16 son conducidas en conjunto con las de la Diagonal 4 por pendiente hacia el área de amortiguación hídrica.

Foto 2. Canales de aguas negras del perímetro de la calle 19.

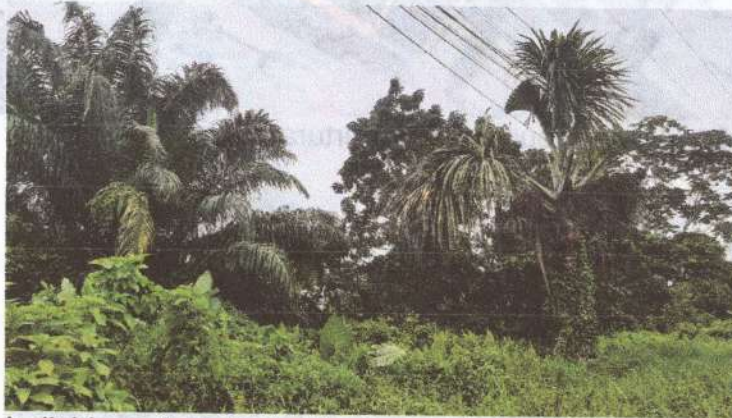
**Nota sobre Indicadores Ecológicos:** En el perímetro del predio se identifican especies arbustivas dispersas de pequeño y mediano tamaño, así mismo se identificó palma de aguaje que suele ser un indicador de zonas inundables, en este caso se encuentran dispersas sobre suelo firme. La presencia aislada de estos individuos, sin la recurrencia de un régimen hídrico o saturación permanente del suelo, no es suficiente para otorgar al predio la categoría de ecosistema estratégico o "Faja Forestal" de protección.

Foto 3. Individuos de palma africana y palma de aguaje en el predio.

- La vegetación dominante corresponde a pastos y malezas de tierra firme.
- Solo se identifican cinco individuos aislados de aguaje.
- No existe una comunidad vegetal densa ni estructurada propia de un cananguchal.
- La cobertura vegetal no refleja adaptación generalizada a condiciones de inundación.

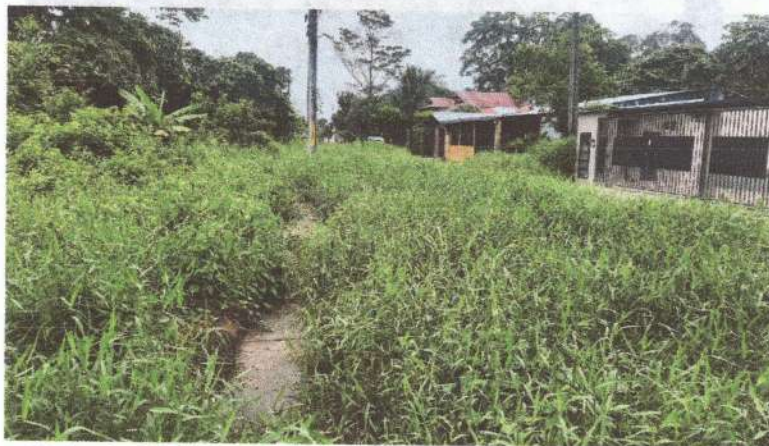
Foto 4. Anden sobre la calzada de la transversal 16.
