DATOS GENERALES

| EXPEDIENTE | 2021694490100158E | RADICADO INICIAL | 2023-693-009423-3 | FECHA DE VISITA | 01 de junio de 2026 | |
| DIRECCIÓN DEL PREDIO | KR 26B BIS B 75B 41 SUR MJ 439 (ACTUAL)<br>(BELLA FLOR SUR) | | | SUELO | RURAL | |

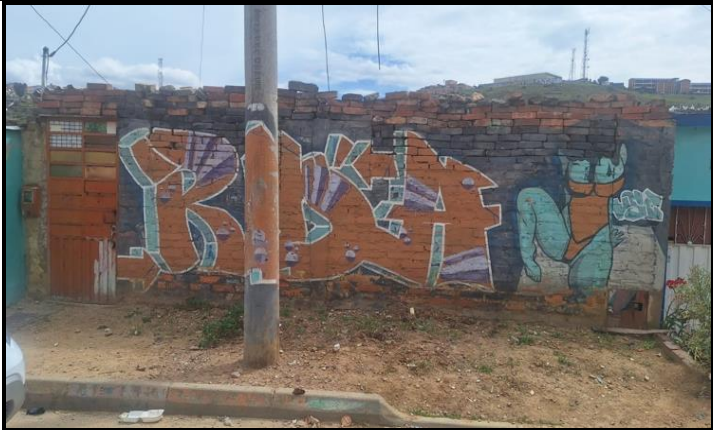
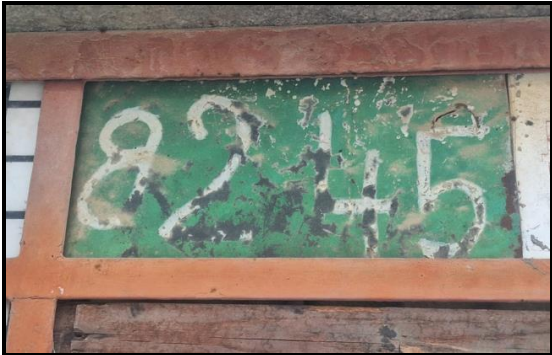
| <p>En atención a la solicitud de verificación emitida por la Inspección de Policía 19 C se realiza la correspondiente visita técnica para establecer el estado actual de los predios donde se reporta 77.2. Perturbar la posesión o mera tenencia de un inmueble o mueble por causa de daños materiales o hechos que la alteren, o por no reparar las averías o daños en el propio inmueble que pongan en peligro, perjudiquen o molesten a los vecinos y se precisa que:</p> <p>GENERALIDADES</p> <p>El día 24 de junio de 2026 se realiza la visita al predio medianero ubicado en KR 45 82 45 SUR, UPL 03 - ARBORIZADORA, barrio catastral POTOSI, identificado con chip AAA0270STMS. La visita no es atendida. Igualmente se visita el predio querellante y se observa que es un predio medianero ubicado en la KR 45A 82 30 SUR, identificado con chip AAA0019AYZM, allí tampoco es posible ingresar al predio.</p> <p>Con base en la cartografía de la Galería de Mapas - SINUPOT, del Plan de Ordenamiento Territorial de Bogotá - Decreto 555 de 2021, el predio se encuentra localizado en el TRATAMIENTO URBANÍSTICO de MEJORAMIENTO INTEGRAL y ÁREA DE ACTIVIDAD DE PROXIMIDAD - AAP - RECEPTORA DE SOPORTES URBANOS.</p> <p>En la página de Street view se evidencia una vetustez de más de siete (7) años de construcción para el predio querellado.</p> <p>VISITA TÉCNICA</p> <p>Durante la visita técnica no fue posible establecer contacto con el propietario del inmueble querellado, no obstante, lo anterior se realizó el registro fotográfico desde el exterior. De acuerdo a la inspección ocular realizada en el predio querellado al momento de la visita se encuentra para el predio querellado una casa lote de un piso, fachada en mampostería a la vista con pintura azul y naranja, puerta metálica en color naranja. En cuanto al predio querellante se pudo observar que es una construcción consolidada de un piso con pañete a la vista con pintura azul clara, carpintería metálica en puerta y ventana de color azul claro, cubierta en teja de zinc.</p> <p>Se estableció contacto con el propietario del predio KR 45A 82 38 SUR, el señor John Jairo Cortés, vecino del costado sur del predio querellado y quien permitió el ingreso a su vivienda donde se evidenció humedad reciente en el área de la cocina, muro que colinda con el predio querellante y hace referencia a que el predio vecino presenta humedad que le ha causado daños críticos a su vivienda.</p> <p>CONCLUSIONES</p> <p>De acuerdo con lo anterior se hace presencia en los predios medianeros ubicado en la KR 45A 82 30 SUR y KR 45 82 45 SUR, UPL 03 - ARBORIZADORA, barrio catastral POTOSI, los cuales colindan por la parte posterior en el costado oriental del predio querellado en un segmento de la esquina de la construcción. El predio querellante con boletín catastral donde figura como propietario HERNAN DE JESUS OCAMPO MEJIA con CC 51.811.273,</p> | |
