Formato técnico de visita y/o verificación- control urbanístico			INFORME TÉCNICO JAGH 1103-2025	
DATOS GENERALES				
FECHA DE VISITA	12 MAYO de 2026		EXPEDIENTE No.	2022574490101978E
OBJETO DE LA VISITA	VISITA TÉCNICA VERIFICACIÓN DE OBRAS INSPECCIÓN DE POLICÍA 7D.			
DIRECCIÓN DEL INMUEBLE	POLÍGONO 108 SAN BERNARDINO LA VEGA OCUPACION 155 E: 86,528; N: 102.402		CHIP	AAA0151FNKC – Lote de gran exención
NOMBRE PERSONA QUE ATIENDE	NO SE HA ESTABLECIDO		IDENTIFICACIÓN	
PROPIETARIO DEL INMUEBLE			IDENTIFICACIÓN	
DIRECCIÓN DE NOTIFICACIÓN	CALLE 74 SUR No. 87 20		TELÉFONO	
ASPECTOS TÉCNICOS				
VERIFICACIÓN DOCUMENTAL				
LICENCIA DE CONSTRUCCIÓN	NO		LICENCIA No.	N/A
FECHA DE EJECUTORIA	N/A		FECHA DE VIGENCIA	N/A
LICENCIA DE URBANISMO	NO		RESOLUCION No.	N/A
FECHA DE EJECUTORIA	N/A		FECHA DE VIGENCIA	N/A
ANÁLISIS DE LA LICENCIA APORTADA				
El propietario NO presenta Licencia de Construcción.				
CONSULTA NORMA URBANA

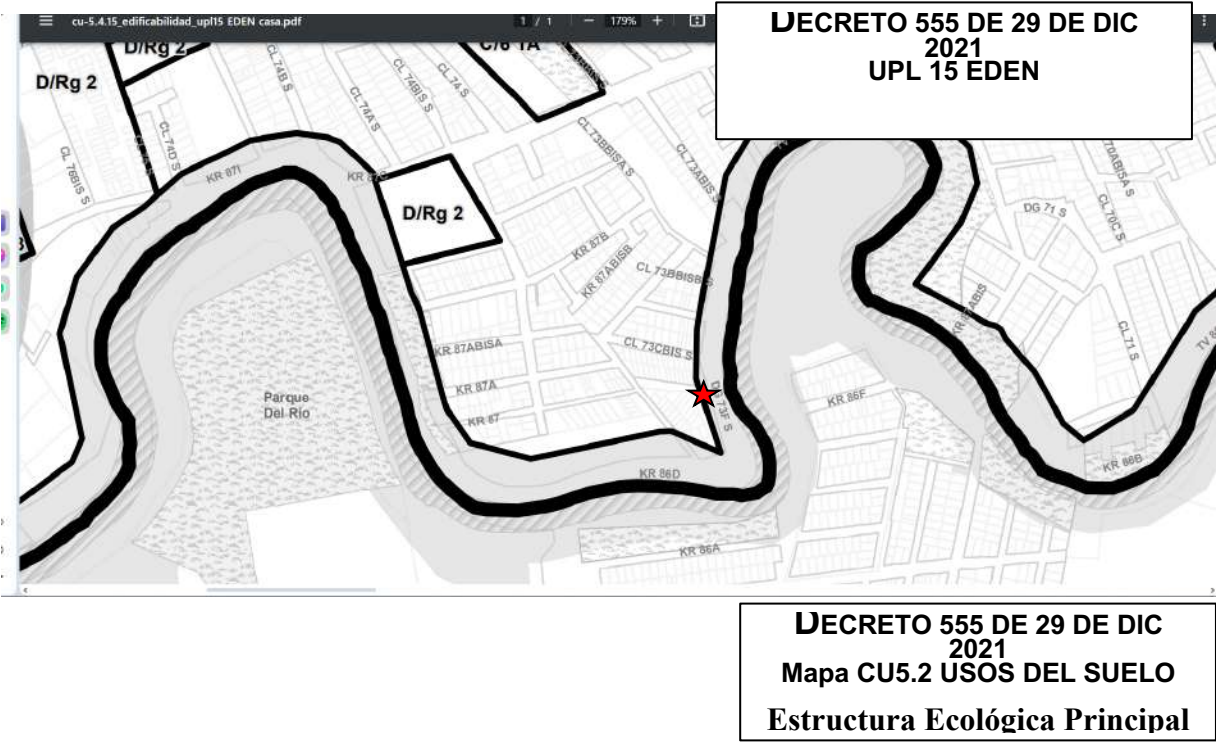
IMAGEN 1: FACHADA.

FOTOGRAFIA ACTUAL UN PISO - CUBIERTA EN TEJA METALICA

Por otra parte, se precisa que el predio objeto de investigación se encuentra parcialmente sobre suelo protegido, afectando un área de 9 m² en el primer piso. Conviene subrayar que, según la información del SIGDEP, el uso residencial hallado no está permitido en esta zona.

CONCLUSIONES					
AREA EN CONTRAVENCIÓN (M2)	24 m²	ÁREA LEGALIZABLE (M2)			15 M2
		ÁREA NO LEGALIZABLE (M2)			9 M² Sobre ZMPA
TIPO DE INFRACCIÓN	135. A Parcelar, urbanizar, demoler, intervenir o construir: 12 por realizarse en áreas protegidas o afectadas por el plan vial, infraestructura de servicios públicos domiciliarios o destinadas a equipamientos públicos.				
¿HAY OCUPACIÓN DE ESPACIO PÚBLICO?	SI
