**FORMATO TÉCNICO DE VISITA Y/O VERIFICACIÓN-
CONTROL URBANÍSTICO
ALCALDIA LOCAL DE BOSA**

Formato Técnico de Visita y/o Verificación- Control Urbanístico			INFORME TÉCNICO IT – JAGH – 41-2026		
DATOS GENERALES					
FECHA DE VISITA	28 de Abril 2025		No. PRELIMINAR	N/A	
OBJETO DE LA VISITA	VISITA TECNICA DE VERIFICACION DE OBRAS INSPECCION DE POLICIA 7D,		No. ACTUACIÓN ADMINISTRATIVA	2025574490100531E	
DIRECCIÓN DEL INMUEBLE	TV 80 G N. 65F-26 SUR		CHIP	AAA0046BANX	
NOMBRE DE LA PERSONA QUE ATIENDE	VERONICA ARIAS		TIPO Y No. IDENTIFICACIÓN	41414975	
NOMBRE DEL PROPIETARIO DEL INMUEBLE	VERONICA ARIAS		No. IDENTIFICACIÓN	41414975	
DIRECCIÓN DE NOTIFICACION	TV 80 G N. 65F-26 SUR		TELÉFONO		
ASPECTOS TÉCNICOS					
VERIFICACIÓN DOCUMENTAL					
LICENCIA DE CONSTRUCCIÓN	NO		LICENCIA No.	N/A	
FECHA DE EJECUTORIA	N/A		FECHA DE VIGENCIA	N/A	
LICENCIA DE URBANISMO	N/A		RESOLUCION No.	N/A	
FECHA DE EJECUTORIA	N/A		FECHA DE VIGENCIA	N/A	
ANÁLISIS DE LA LICENCIA APORTADA					
CONSULTA NORMA URBANA					
U.P.L.	17 BOSA	TRATAMIENTO	MEJORAMIENTO INTEGRAL	PREDIO DE INTERES CULTURAL	NO

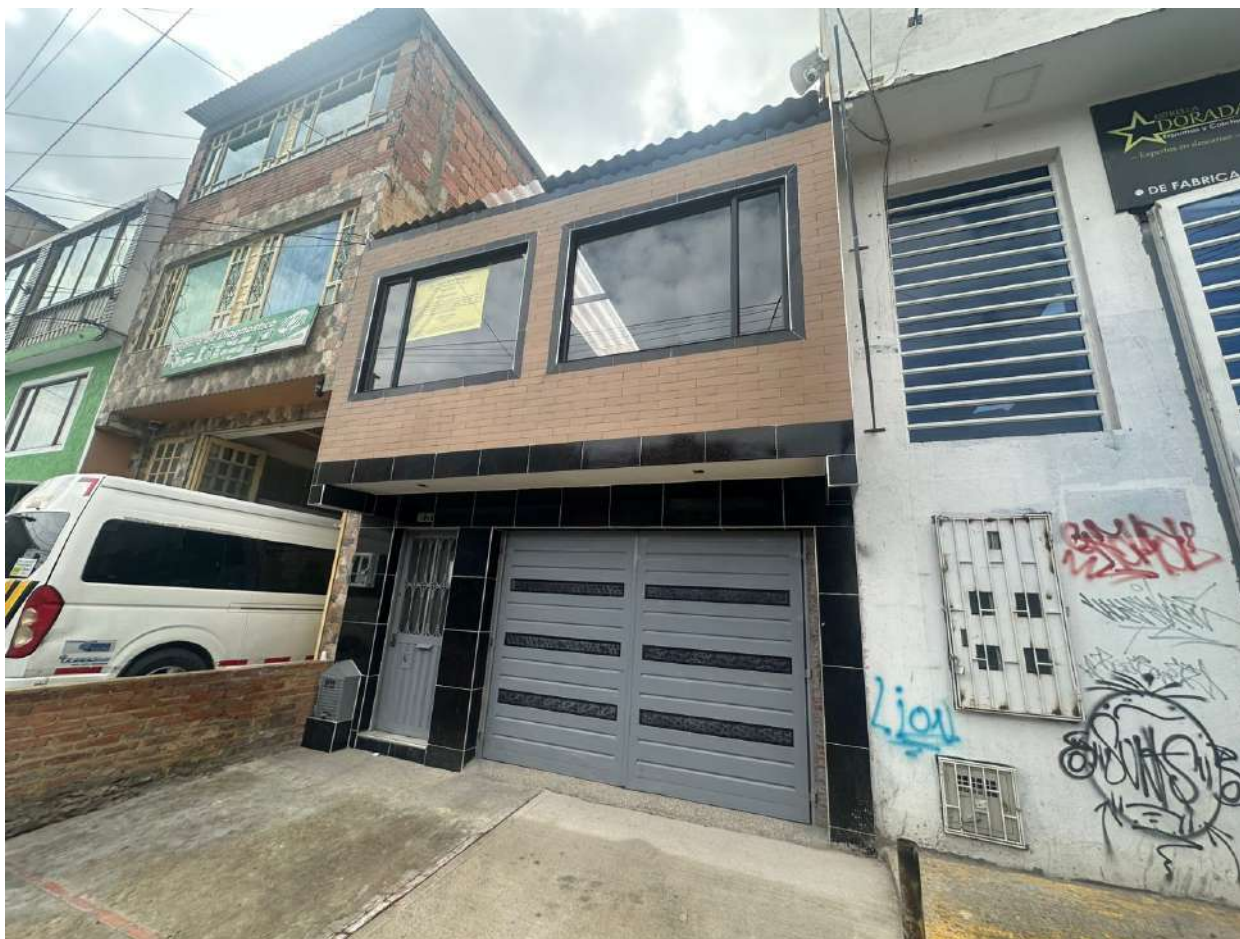
IMAGEN 2: FACHADA DEL PREDIO

Una vez en el lugar de la visita técnica Ocular, se observa un predio medianero de 2 pisos con cubierta liviana, se ubica en la TV 80 G N. 65F – 26 SUR., CHIP AAA0046BANX, de la localidad 7 de Bosa. Se observa una edificación de (2) pisos consolidados en el cual en el primer piso se hizo un reforzamiento estructural y la ampliación del segundo piso con cubierta en teja liviana.

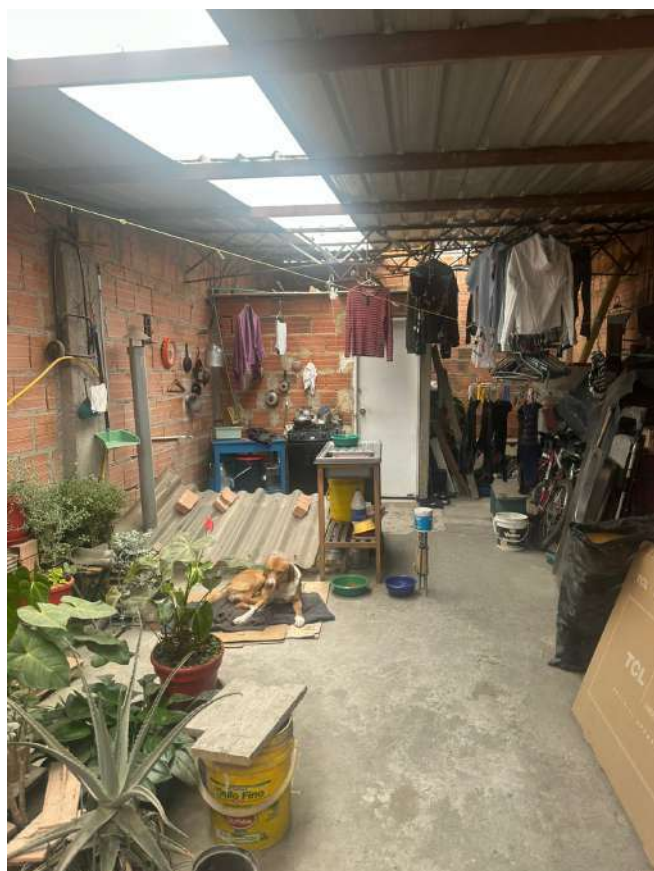
IMAGEN 3: ARMADO PLACAS DE ENTREPISO DESDE AISLAMIENTO POSTERIOR

Debido a lo anteriormente expuesto se puede determinar en visita técnica que no existe licencia de construcción y que la construcción existente con volumetría en dos pisos con un área total 230m², se encuentra en contra versión urbanística puesto en la intervención consistió en reforzamiento estructural primer piso y ampliación del segundo piso, con una vetustez de un año.

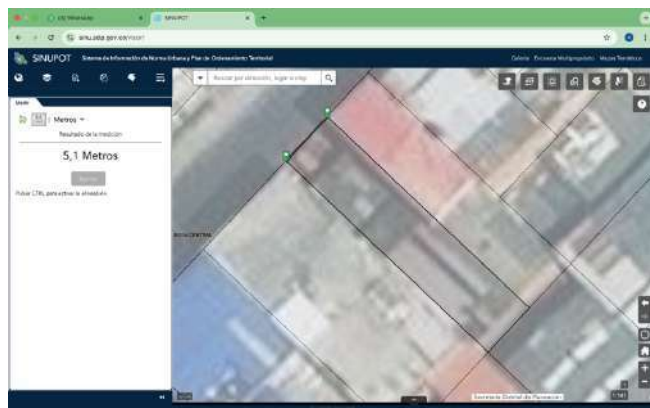
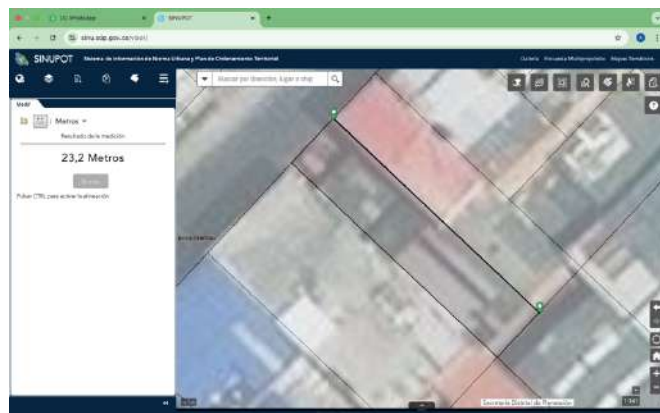
- 1- Se verifica en sitio y en el aplicativo sinupot la verificación de área de la posible infracción 5.00 m. X 23.00 m. = 115 m² por cada piso total los dos pisos 230 m².
