**FORMATO TÉCNICO DE VISITA Y/O VERIFICACIÓN-
CONTROL URBANÍSTICO
ALCALDIA LOCAL DE BOSA**

Formato Técnico de Visita y/o Verificación- Control Urbanístico			INFORME TÉCNICO IT – JAGH – 070-2026		
DATOS GENERALES					
FECHA DE VISITA	19 de Mayo 2026		No. PRELIMINAR	N/A	
OBJETO DE LA VISITA	VISITA TECNICA DE VERIFICACION DE OBRAS INSPECCION DE POLICIA 7D,		No. ACTUACIÓN ADMINISTRATIVA	2025574490100598E	
DIRECCIÓN DEL INMUEBLE	DG 55 SUR N° 88 B -17		CHIP	AAA0149WETO	
NOMBRE DE LA PERSONA QUE ATIENDE	HUGO FERNELY VALENZUELA CAMACHO		TIPO Y No. IDENTIFICACIÓN	79471653	
NOMBRE DEL PROPIETARIO DEL INMUEBLE	MARTHA RUBIELA PUERTO MOLINA/HUGO FERNELY VALENZUELA CAMACHO		No. IDENTIFICACIÓN	52755725 - 79471653	
DIRECCIÓN DE NOTIFICACION	DG 55 SUR N° 88 B -17		TELÉFONO	-----	
ASPECTOS TÉCNICOS					
VERIFICACIÓN DOCUMENTAL					
LICENCIA DE CONSTRUCCIÓN	SI		LICENCIA No.	11001-2-25-2118	
FECHA DE EJECUTORIA	11-06-2025		FECHA DE VIGENCIA	11-06-2027	
LICENCIA DE URBANISMO	N/A		RESOLUCION No.	N/A	
FECHA DE EJECUTORIA	N/A		FECHA DE VIGENCIA	N/A

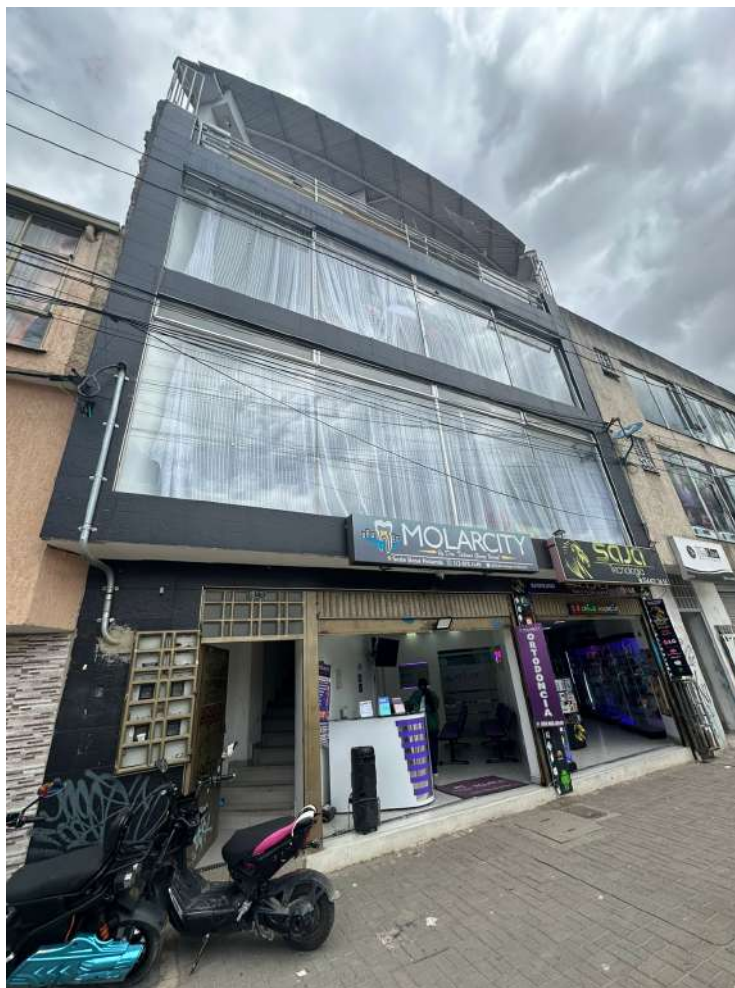
IMAGEN 4: FOTO FACHADA

Una vez en el lugar de la visita técnica Ocular, se observa un predio medianero de 3 pisos con Terraza, se ubica Diagonal 55 Sur # 88 b- 17., CHIP AAA0149WETO, de la localidad 7 de Bosa. Se observa una edificación de (3) pisos consolidados con terraza (construcción de una estructura metálica en teja liviana).

La construcción de tres pisos con terraza cumple con lo autorizado en la licencia de construcción y los planos aprobados por la **Curaduría Urbana No. 2**. En la inspección se constató la presencia de una estructura metálica con teja liviana que cubre parcialmente la terraza y la escalera. Esta estructura funciona como barrera física para proteger la zona de la intemperie.
