### FORMATO DE REGISTRO FOTOGRÁFICO

| CAMPO | DESCRIPCIÓN |
|---|---|
| Ubicación | Tunjuelito |

622-2024

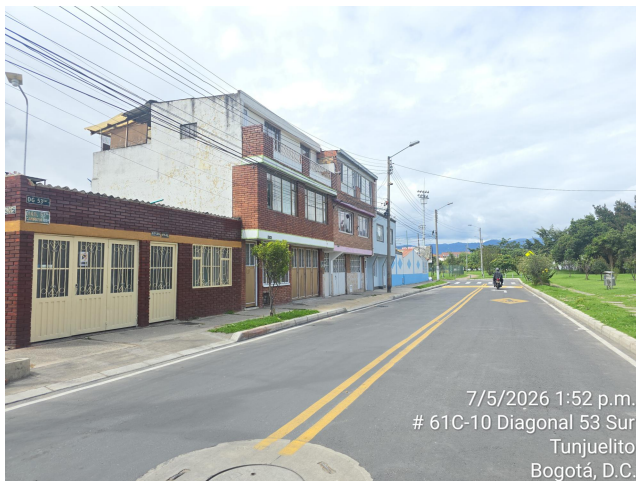
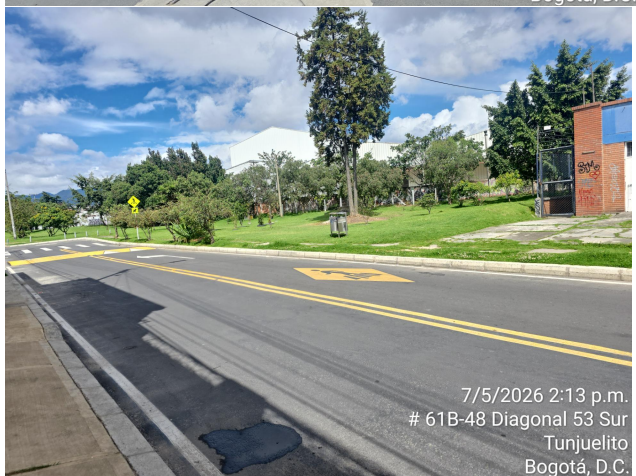
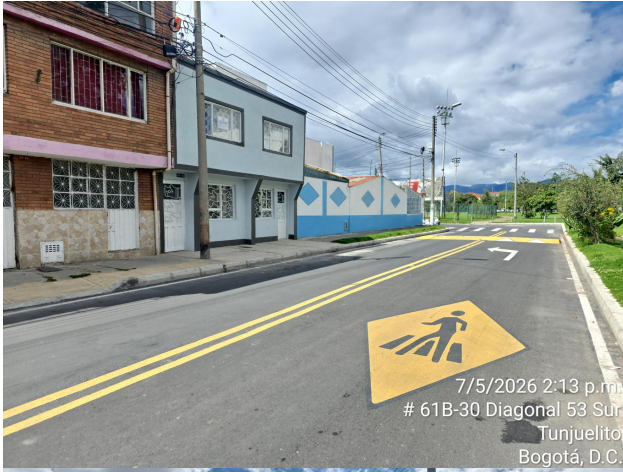
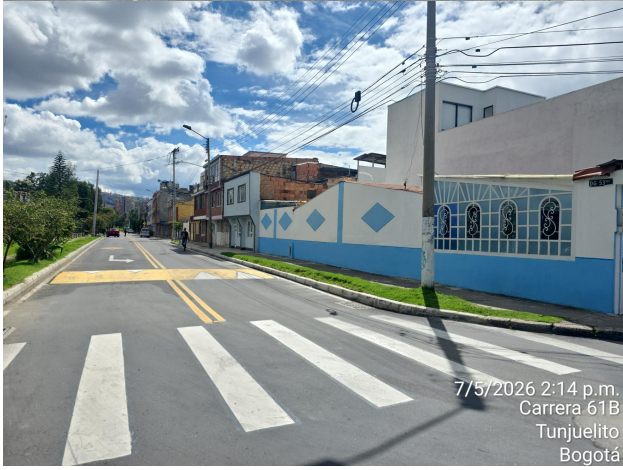
CIV6000751

| CAMPO | DESCRIPCIÓN |
|---|---|
| Descripción técnica | <b>Patología Principal: Bache (Hueco)</b> en etapa de evolución o <b>Parche defectuoso/falla de borde</b> . Se evidencia una cavidad en la superficie de la rodadura asfáltica, ubicada en el borde inferior del carril (cercano al cordón de la acera). <b>Gravedad/Evolución:</b> Presenta acumulación de agua residual o impregnación de fluidos (mancha oscura), lo que acelera el desprendimiento de agregados debido a la presión hidrodinámica del tráfico. |
