## FONDO DE DESARROLLO LOCAL DE TUNJUELITO

### ÁREA DE GESTIÓN DE DESARROLLO INFRAESTRUCTURA

BOGOTÁ D.C, MAYO 22 DEL 2026

La presente inspección visual se realizó en el sector correspondiente al barrio Abraham Lincoln, localidad de Tunjuelito, específicamente en el entorno del CAPS Abraham Lincoln, ubicado en la Calle 48B Sur No. 24C-08, Bogotá D.C., como se muestra en la siguiente tabla. La identificación y localización de los segmentos viales fue consultada a través de la base de datos geográfica del Instituto de Desarrollo Urbano – IDU (<https://webidu.idu.gov.co/sigidu/>)

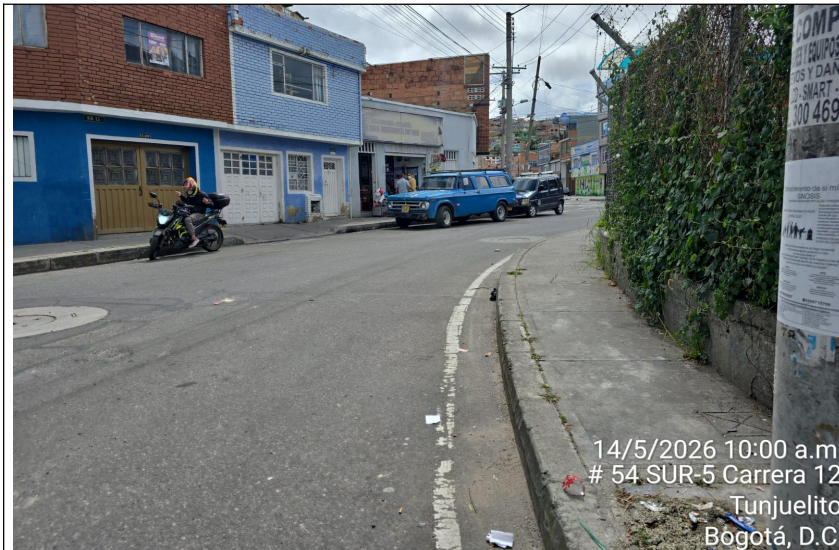
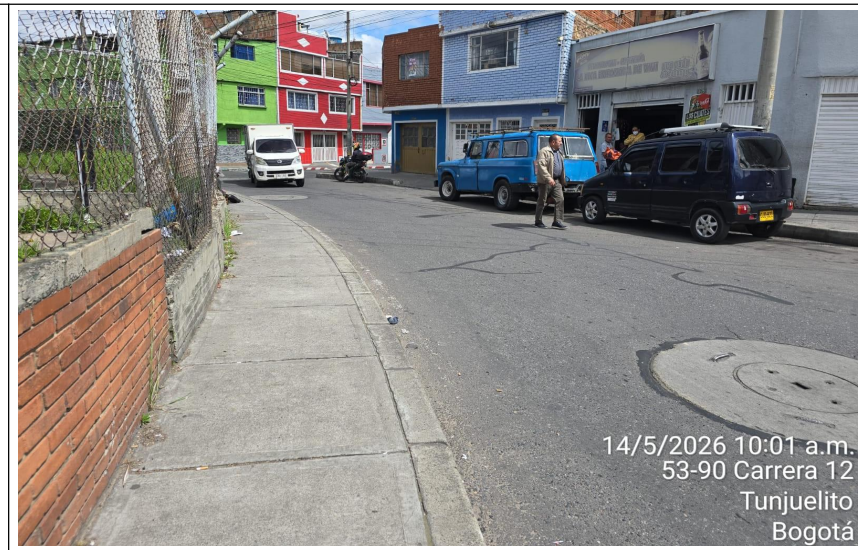
Panorámica CLL 54

Panorámica KR 12

Los andenes observados en las panorámicas de la CLL 54 y KR 12 corresponden a estructuras rígidas en concreto. En ambos casos se evidencian superficies funcionales y continuas, con desgaste superficial leve asociado al uso y condiciones ambientales. Se observan fisuras menores y presencia leve de vegetación en algunos bordes laterales, sin evidencia de escalonamientos, fracturamientos severos, pérdida significativa de material o deformaciones estructurales. En términos generales, los andenes se encuentran en buen estado y mantienen condiciones adecuadas para la circulación peatonal.

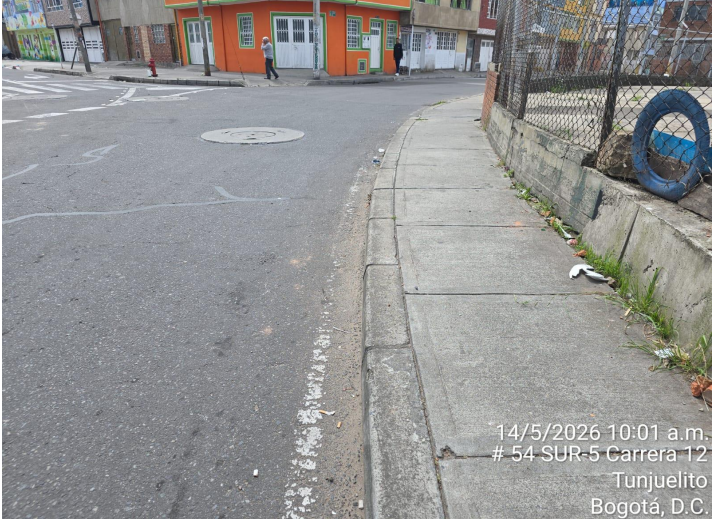
| | <b>No. Daño:</b> | 01 |

| | <b>Estado</b> | Bueno |
| | <b>Observaciones:</b> | Se observa presencia de vegetación en zonas laterales, sin evidencia de losas divididas, escalonamientos, pérdida considerable de material o fracturamiento significativo de sardineles. |

| No. Daño | Estado | Tipo de Falla | Ubicación | CIV | PK_ID |
|---|---|---|---|---|---|
| 01 | Bueno | Presencia de vegetación en bordes | Lateral | 6001667 | 324992 |

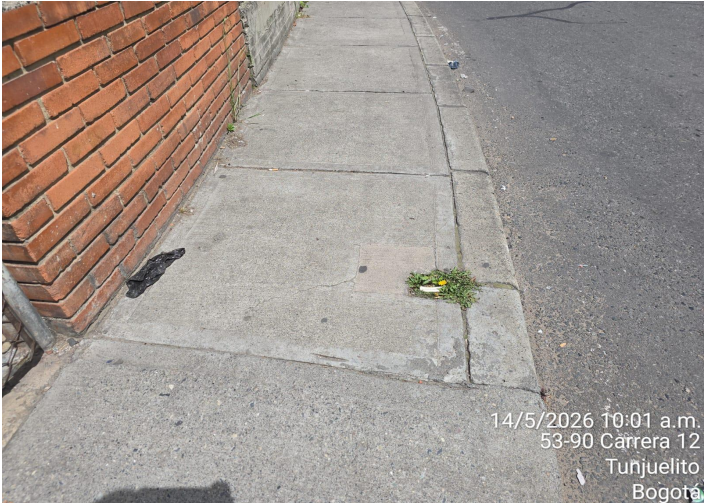
| | <b>No. Daño:</b> | 02 |

| | <b>Estado</b> | Bueno |
| | <b>Observaciones:</b> | Se observaron fisuras superficiales leves y presencia mínima de vegetación en zonas laterales, sin evidencia de losas divididas, escalonamientos, pérdida considerable de material o fracturamiento significativo de sardineles. |

| No. Daño | Estado | Tipo de Falla | Ubicación | CIV | PK_ID |
|---|---|---|---|---|---|
| 02 | Bueno | Presencia de vegetación lateral | Lateral | 6001667 | 324992 |

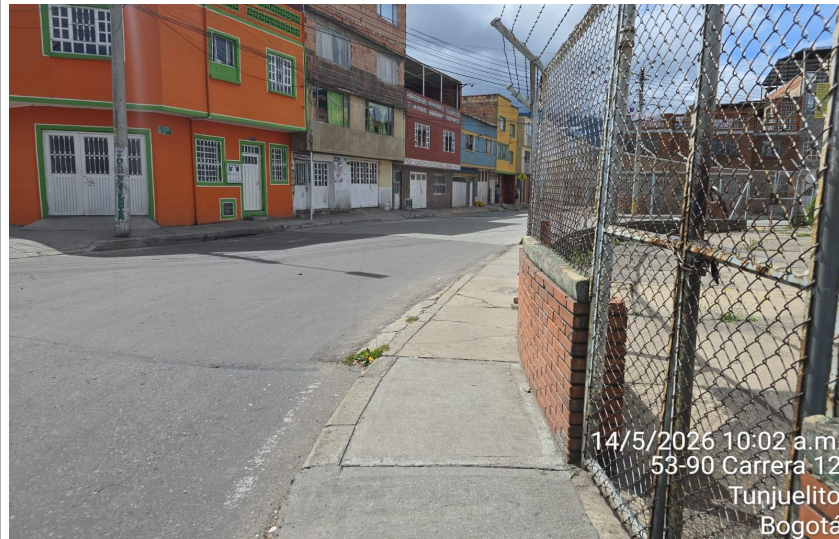
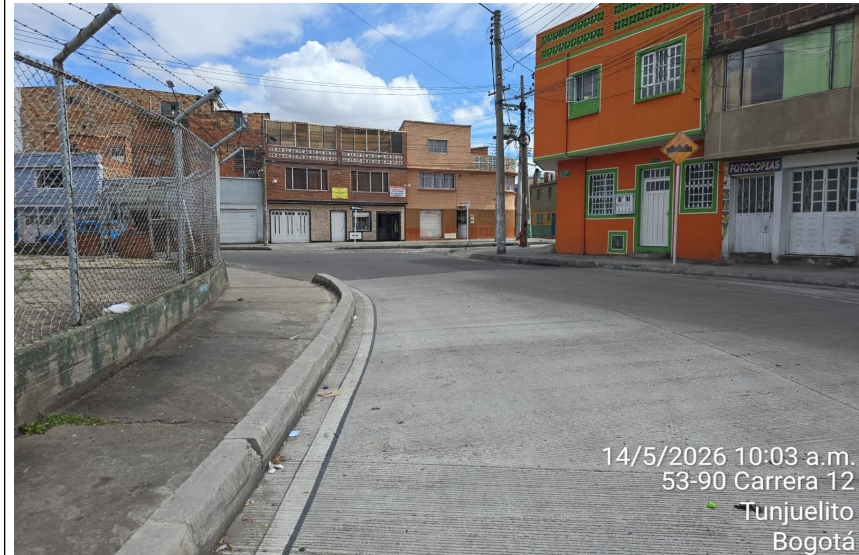
Panorámica KR 12

Panorámica CLL 53 BIS

Los andenes observados en las panorámicas de la KR 12 y CLL 53 BIS corresponden a estructuras rígidas en concreto. Se evidencian superficies continuas y funcionales, con desgaste superficial leve y presencia menor de vegetación en algunos bordes laterales. No se observan daños estructurales significativos como losas divididas, escalonamientos, pérdida considerable de material o fracturamientos severos. En general, los andenes presentan buen estado y condiciones adecuadas para la movilidad peatonal.

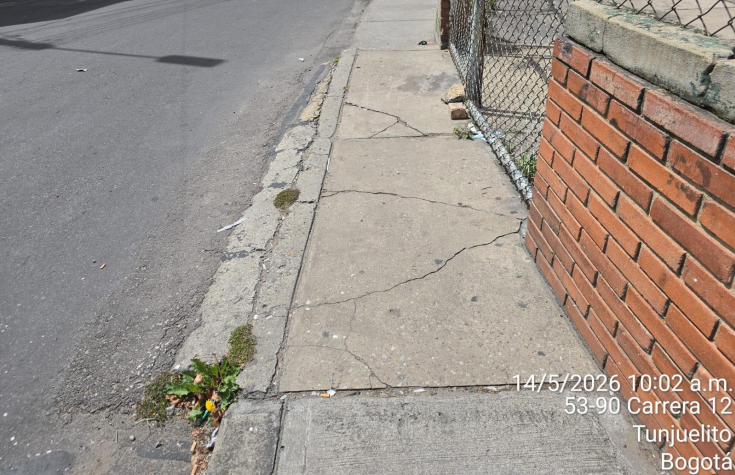
| | <b>No. Daño:</b> | 03 |

| | <b>Estado</b> | Bueno |
| | <b>Observaciones:</b> | Se evidencia un andén en estructura rígida con presencia de: Fisuras longitudinales leves. Separación superficial entre placas de concreto. Presencia de vegetación menor en el borde del sardinel. Desgaste superficial leve. |

| No. Daño | Estado | Tipo de Falla | Ubicación | CIV | PK_ID |
|---|---|---|---|---|---|
| 03 | Bueno | Fisuras | Lateral, contiguo al sardinel | 6001670 | 325003 |

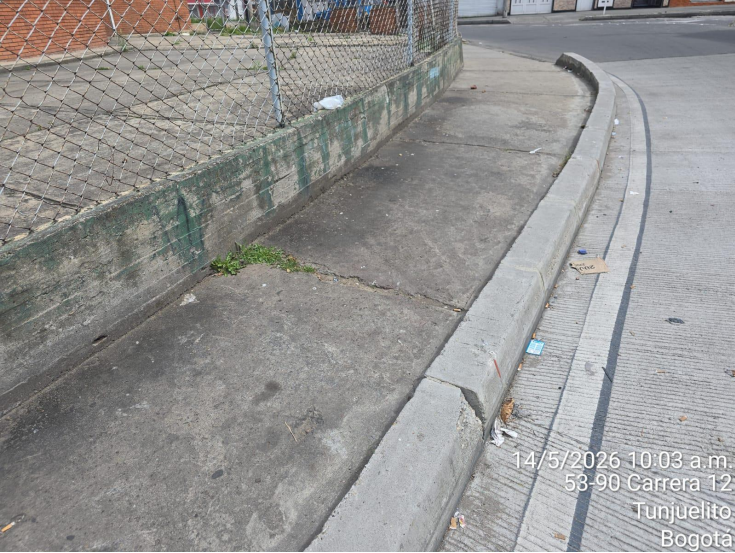
| | <b>Estado</b> | Bueno |
| | <b>Observaciones:</b> | Se observa un andén en estructura rígida con: Superficie continua en concreto. Leve acumulación de suciedad en el borde junto al sardinel. Presencia menor de vegetación lateral. No se evidencian fracturamientos severos, escalonamientos ni pérdida significativa de material. |

| No. Daño | Estado | Tipo de Falla | Ubicación | CIV | PK_ID |
|---|---|---|---|---|---|
| 04 | Bueno | Presencia de vegetación lateral | Lateral, contiguo al sardinel | 6001670 | 325003 |

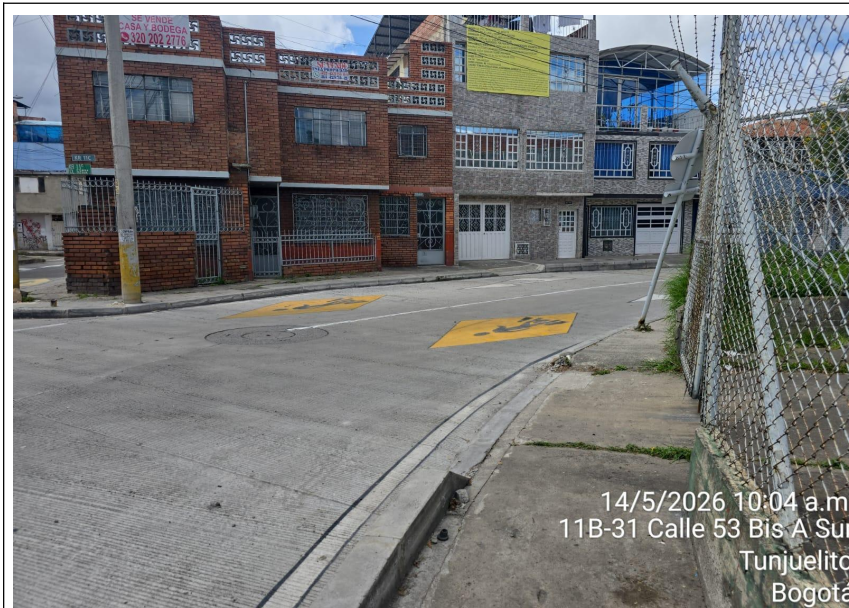
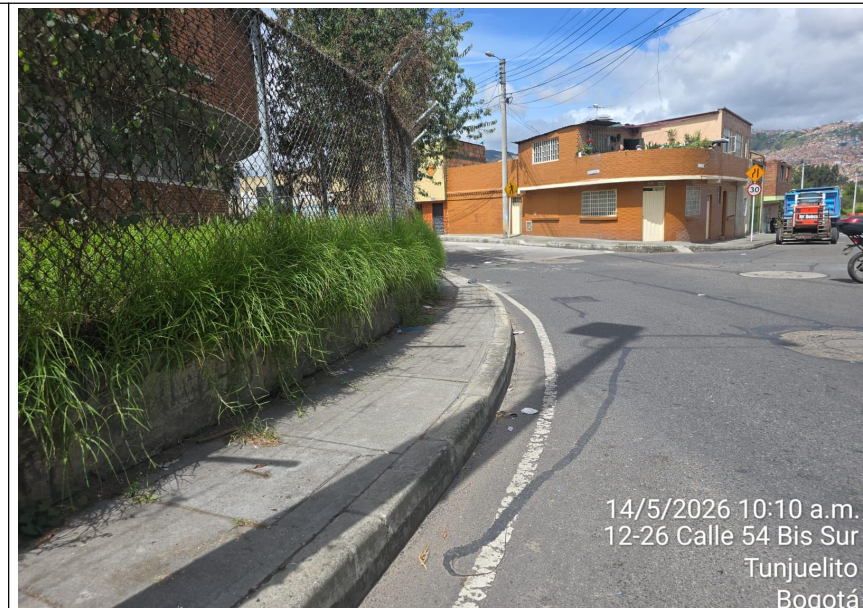
Panorámica CLL 53 BIS A SUR

Panorámica KR 12

Se evidencian superficies continuas y funcionales, con desgaste superficial leve asociado al uso y condiciones ambientales. Asimismo, se observa presencia de vegetación lateral en algunos tramos contiguos al cerramiento. No se identifican daños estructurales significativos como escalonamientos, fracturamientos severos, pérdida considerable de material o losas divididas. En términos generales, los andenes presentan buen estado y condiciones adecuadas para la circulación peatonal.

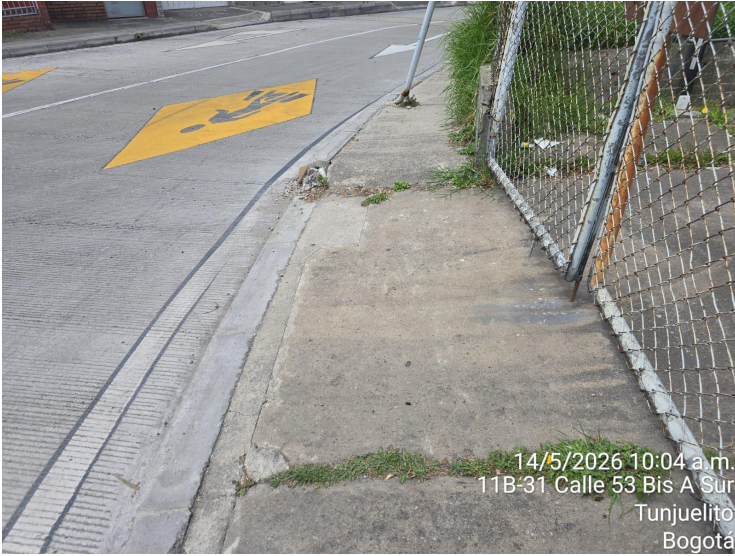
| | <b>Estado</b> | Bueno |
| | <b>Observaciones:</b> | Se evidencia desgaste superficial leve, presencia menor de vegetación en juntas y bordes laterales, así como fisuras superficiales aisladas sin compromiso estructural. No se observan escalonamientos, pérdida significativa de material ni fracturamientos severos. |

| No. Daño | Estado | Tipo de Falla | Ubicación | CIV | PK_ID |
|---|---|---|---|---|---|
| 05 | Bueno | Presencia de vegetación en separación de placas | lateral junto al sardine | 6002069 | 325535 |

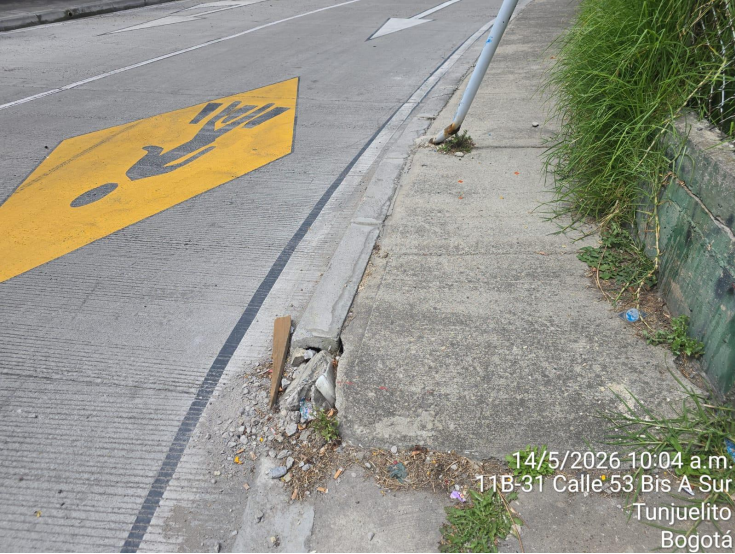
| | <b>Estado</b> | Regular |
| | <b>Observaciones</b> | Se evidencia desgaste superficial leve, presencia menor de vegetación en laterales, Pérdida localizada de material en esquina del andén, así como fisuras superficiales aisladas sin compromiso estructural. |

| No. Daño | Estado | Tipo de Falla | Ubicación | CIV | PK_ID |
|---|---|---|---|---|---|
| 06 | Regular | Pérdida localizada de material | Esquina lateral y borde peatonal. | 6002069 | 325535 |

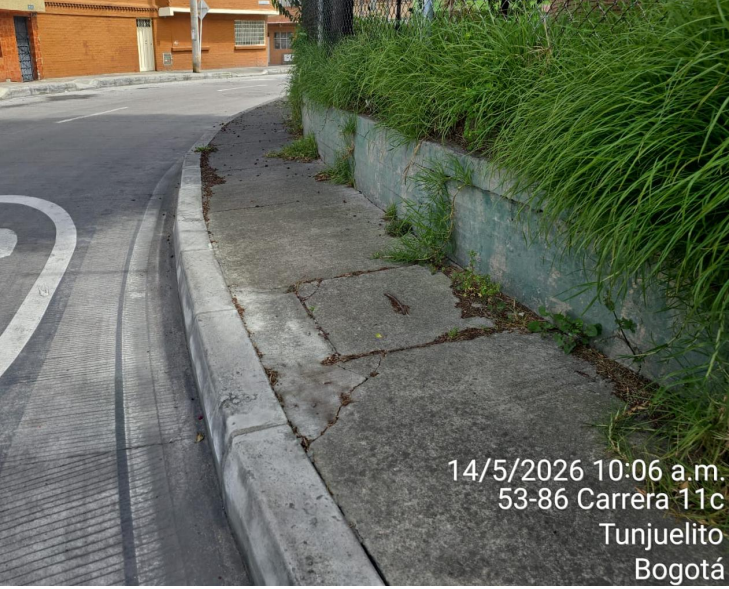
| | <b>Estado</b> | Regular |
| | <b>Observaciones:</b> | Se observa desgaste superficial del concreto y presencia de vegetación invasiva proveniente de la zona verde lateral, tambien deterioro y agrietamiento en la caja de inspección ubicada sobre el andén, presentando fisuras en su contorno y separación entre la tapa y la superficie de concreto adyacente |

| No. Daño | Estado | Tipo de Falla | Ubicación | CIV | PK_ID |
|---|---|---|---|---|---|
| 07 | Regular | Fisuración y desprendimiento perimetral en caja de inspección. | lateral, sardinel y borde de circulación | 6002069 | 325535 |

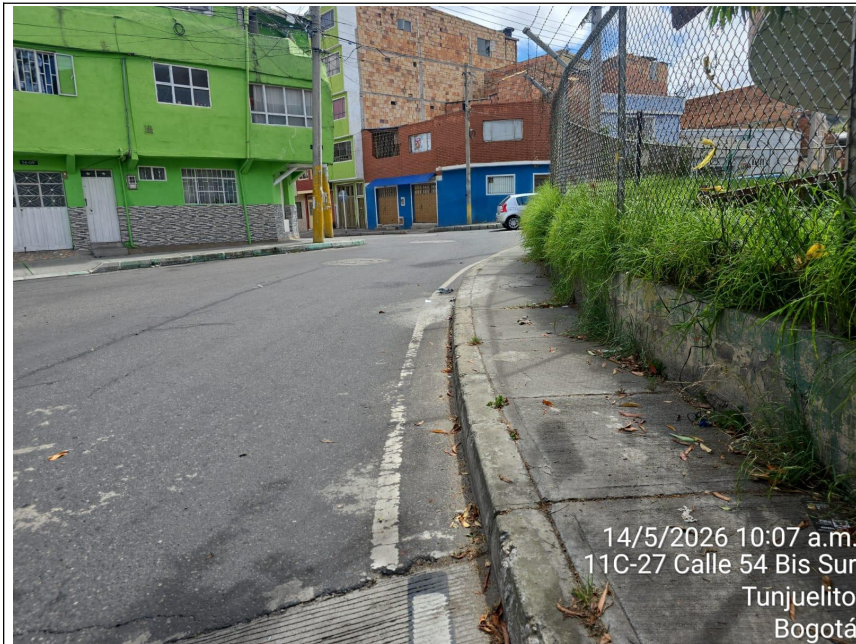
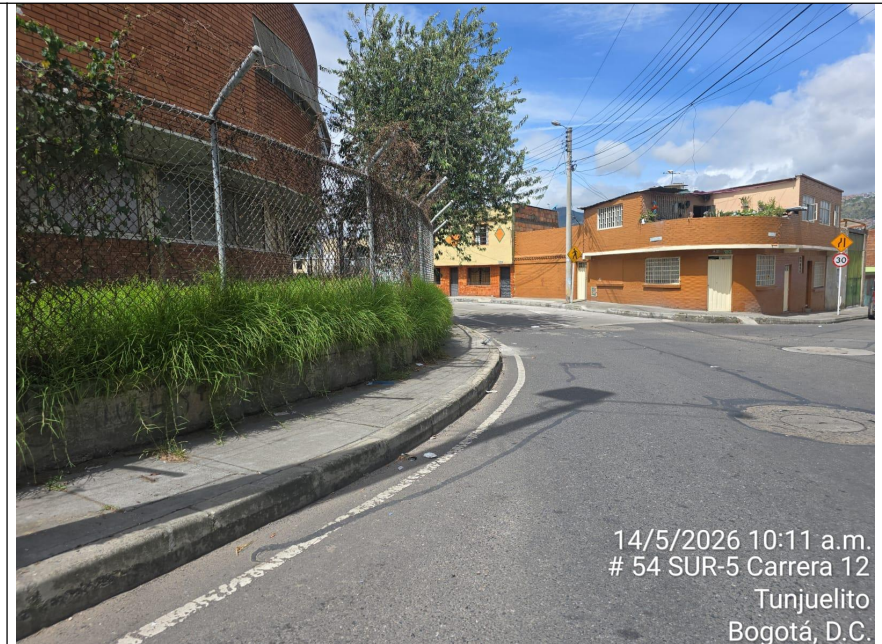
Panorámica KR 12

Panorámica CLL 54 SUR

En los andenes observados en las panorámicas de la KR 12 y CLL 54 SUR, se evidencia desgaste superficial leve, presencia de fisuras menores y acumulación de vegetación lateral sobre el borde contiguo al cerramiento. Asimismo, se observa presencia de residuos menores y suciedad superficial en algunos sectores del sardinell. No se identifican daños estructurales significativos como losas divididas, escalonamientos o pérdida considerable de material. En términos generales, los andenes presentan condiciones funcionales adecuadas para el tránsito peatonal.
