**ALMACEN Y TALLER AUTOMOTRIZ ICOPOS**  
**NIT.83.090.714-7**  
**CARRERA 11#23-46 EDUARDO SANTOS**

| GENERALIDADES DEL CONTRATO | |
|---|---|
| | Servicio de mantenimientos preventivo y correctivo con suministro de repuestos y mano de obra para el parque automotor del Municipio de Campoalegre Huila (incluido maquinaria pesada, buses y vehículos) destinado a las actividades de transporte, dragado. Obras de adecuación hidráulica y mantenimiento rutinario de las vías a cargo del municipio de Campoalegre Huila. |

**INFORME DE ACTIVIDADES REALIZADAS AL CONTRATO NO**  
**MCMCCS104-2026, CON REGISTRO FOTOGRÁFICO**

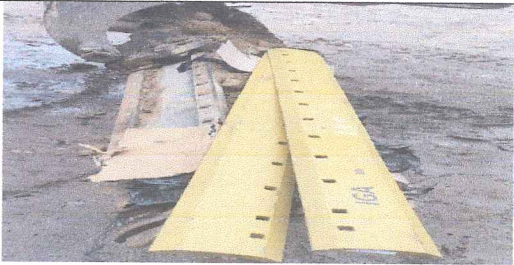
- CUCHILLA 13H DE 5/8X8"X3/4 ESPESOR, durante la inspección se observa desgaste excesivo e irregular en el filo de la cuchilla generando pérdida de nivelación y acabado, vibración, daño a la estructura, sobrecarga al sistema hidráulico y riesgo de seguridad.

| HISTORIAL DE MANTENIMIENTOS Y SUMINISTROS REALIZADOS | | | | |
|---|---|---|---|---|
| 14/04/2026 | ALAMCEN Y TALLER<br>AUTOMOTRIZ ICOPOS | CORRECTIVO | CUCHILLA 13H DE<br>5/8X8"X3/4 ESPESOR | N: 001 |

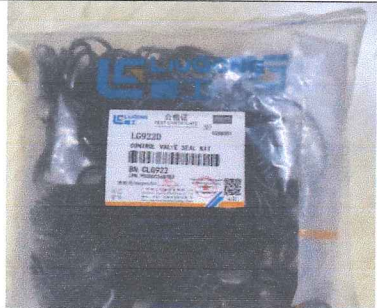
- EMPAQUETADURA CONTROL DE VALVULAS, se detecta fuga activa de aceite hidráulico por la parte superior del cuerpo de válvulas se debe principalmente a las altas temperaturas del motor endurecimiento, grietas y perdida de elasticidad de la empaquetadura.

| HISTORIAL DE MANTENIMIENTOS Y SUMINISTROS REALIZADOS | | | | |
|---|---|---|---|---|
| 14/04/2026 | ALAMCEN Y TALLER<br>AUTOMOTRIZ ICOPOS | CORRECTIVO | EMPAQUETADURA<br>CONTROL DE VALVULAS | N: 001 |

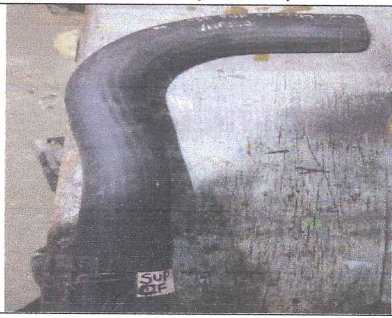
- la MANGUERA SUPERIOR RADIADOR se observa fisura, endurecimiento y grietas causadas por envejecimiento térmico causando un posible recalentamiento del motor.

| HISTORIAL DE MANTENIMIENTOS Y SUMINISTROS REALIZADOS | | | | |
|---|---|---|---|---|
| 14/04/2026 | ALAMCEN Y TALLER<br>AUTOMOTRIZ ICOPOS | CORRECTIVO | MANGUERA SUPERIOR<br>RADIADOR | N: 001 |

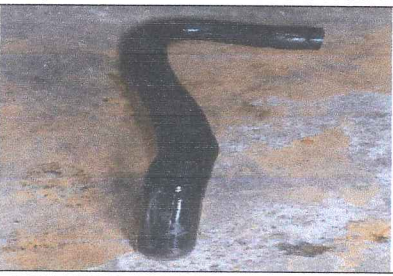
- Se detecta abultamiento y ablandamiento excesivo en la manguera inferior del radiador provocando un recalentamiento o daño a la bomba de agua y empaque de la culata si se trabaja así

| HISTORIAL DE MANTENIMIENTOS Y SUMINISTROS REALIZADOS | | | | |
|---|---|---|---|---|
| 14/04/2026 | ALAMCEN Y TALLER<br>AUTOMOTRIZ ICOPOS | CORRECTIVO | MANGUERA INFERIOR<br>RADIADOR | N: 001 |

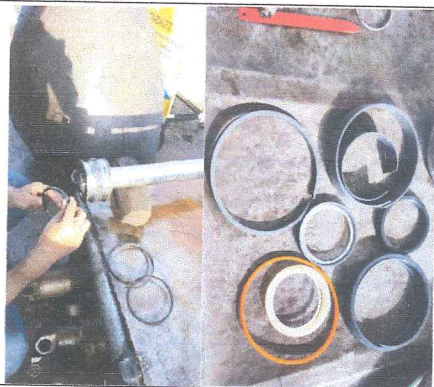
**KIT EMPAQUETADURA CILINDRO HIDRAULICO**

- kit de empaquetadura cilindro hidráulico presenta fuga activa de aceite hidráulico por el vástago del cilindro.
- perno de fijación sin trabarrosca se evidencia aflojamiento parcial y marcas de movimiento entre las piezas unidas.
- cruceta transmisión delantera presenta juego excesivo, rodamientos secos y sello de grasa roto.
- cruceta eje delantero derecho presenta desgaste avanzado con juego radial.
- la manguera inferior del radiador con grietas superficiales, endurecida por temperatura.
- manguera hidráulica de alta presión con abrasión externa.

| FECHA REALIZACION<br>(dd/mm/aaaa) | CENTRO DE<br>DIAGNOSTICO QUE<br>PRESTÓ EL SERVICIO | TIPO MANTENIMIENTO<br>(Correctivo - Preventivo)<br>- SUMINISTRO | DESCRIPCION | N° ACTA / N° COMP. |
|---|---|---|---|---|
| 16/04/2026 | ALAMCEN Y TALLER<br>AUTOMOTRIZ ICOPOS | CORRECTIVO | KIT EMPAQUETADURA<br>CILINDRO HIDRAULICO | 02 |

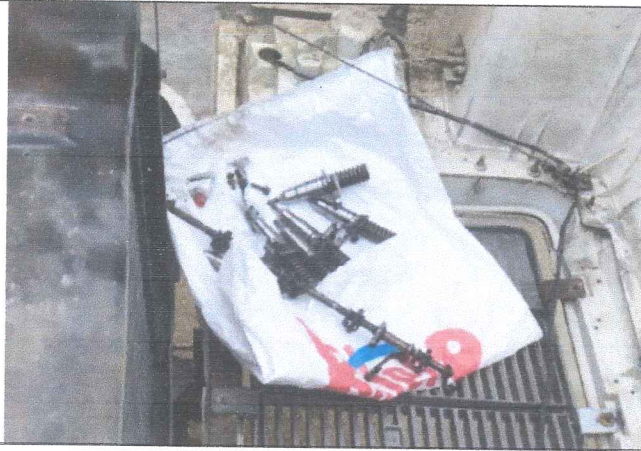
INYECTOR DE COMBUSTIBLE

- daño al motor.
- perdida de potencia.
- sobrecalentamiento.

- despresurizar sistema, soltar tapa de tanque.
- desmontar, quitar la tapa válvula, riel común, líneas de alta presión.
- extraer inyector, usar extractor específico.
- limpiar asiento con escariador de toberas y aspiradora.
- instalar inyector nuevo colocando una arandela térmica.
- torque y armar.
- purgar sistema, hacer prueba encendiendo, verificando que no hayan fugas.

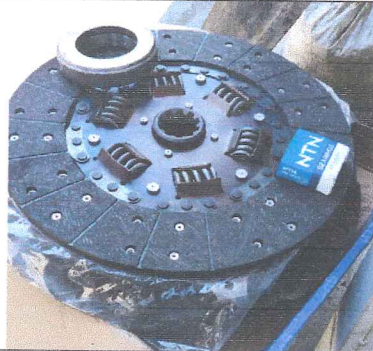
KIT EMBRAGUE DISCO SENCILLO

- pérdida total de tracción, daño secundario a transmisión y volante.

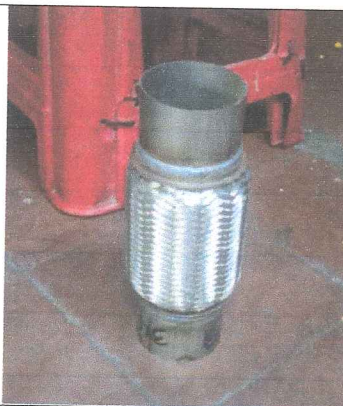
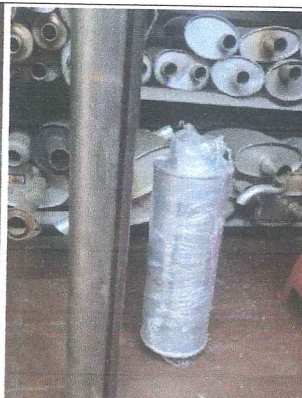
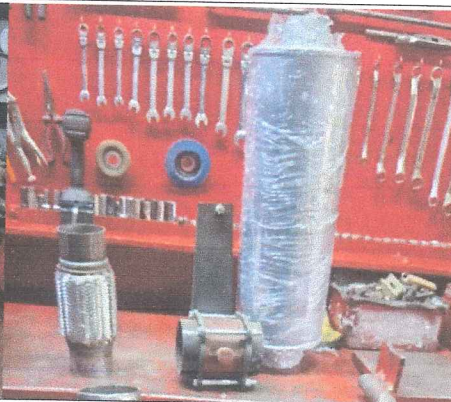
**TUBO DE EXOSTO**

- tubo de exosto con corrosión, perforación y fugas.

- corrosión interna/externa.
- golpes por terreno
- vibración o soportes vencidos.
- alta temperatura.

- pérdida de potencia del motor.
- sobrecalentamiento del motor.
- fuga de monóxido de carbono en cabina o área de trabajo.

- cambio del tubo del exosto, soltar abrazaderas y soporte, desmontar, limpiar bridas y zona de acople, montaje, torque, sellado y prueba verificar que no haya fugas de gases, ruidos anormales ni vibración.
