REF: INFORME TECNICO DE VISITA REALIZADA EL DIA 23 DE MAYO DE 2026.

JESSICA TATIANA MACIAS SANCHEZ, identificada como aparece al pie de mi correspondiente firma, en mi calidad de Representante Legal de la empresa M&L Servicios integrales S.A.S., identificada con el Nit No. 901.821.412 – 2, me permito presentar informe técnico de mantenimiento correctivo con cambio e instalación de baterías a las UPS Y mantenimientos correctivos a los AIRES ACONDICIONADOS.

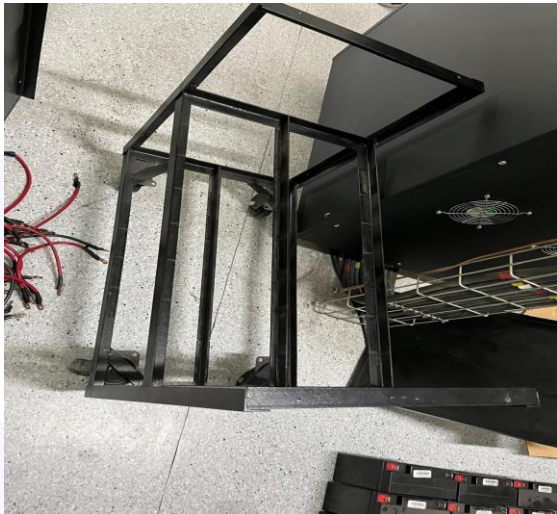
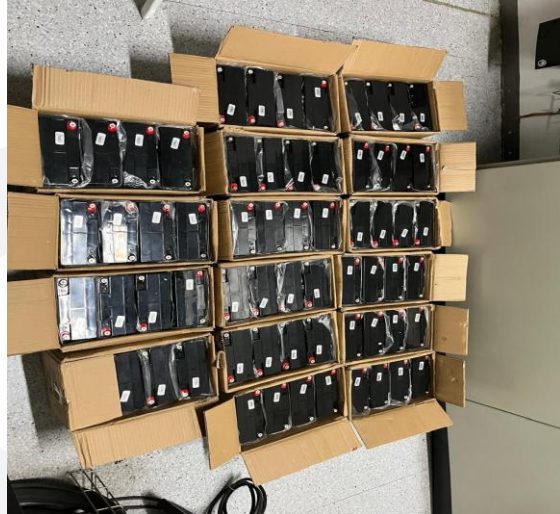
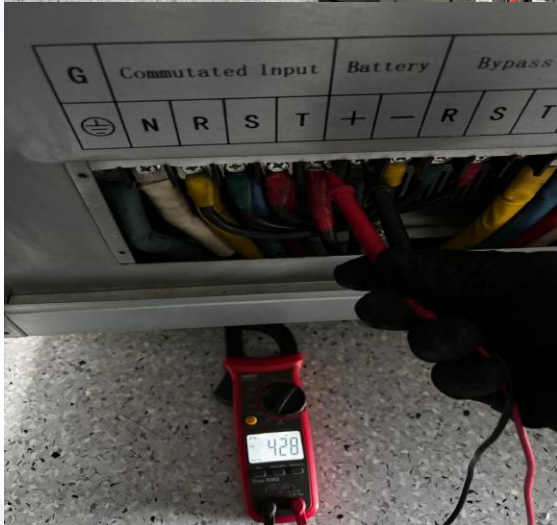
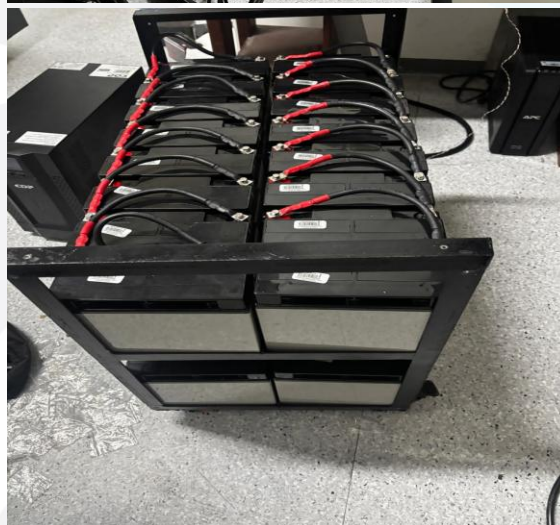
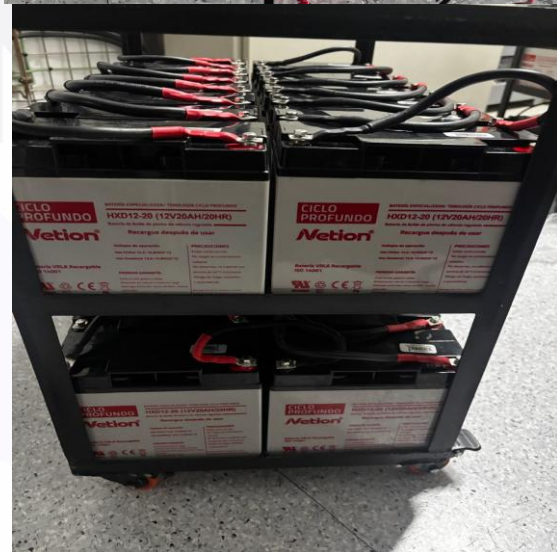
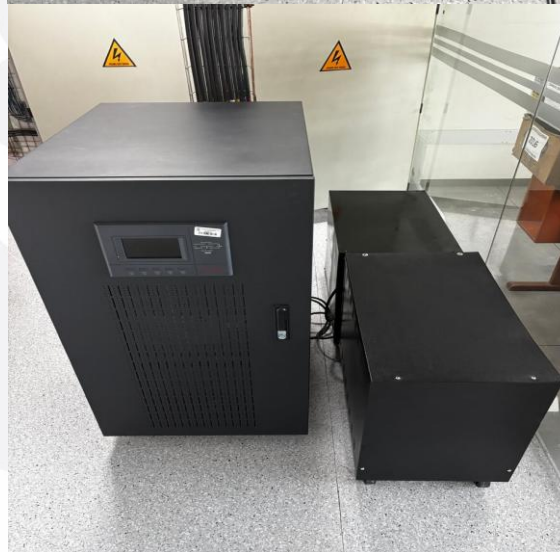
1. informe Técnico y Observaciones

UPS con banco de 32 baterías de 12V / 18Ah. Se realiza cambio total de baterías y ampliación del banco mediante la instalación de un banco adicional de igual configuración y capacidad, utilizando baterías de 12V / 20Ah. realizando verificación de polaridad, ajuste de terminales y revisión de conexiones eléctricas.

Se procedio con la implementación de banco nuevo de baterías con aumento de potencia de las baterías, es decir se reemplaza la potencia baterías de 12V/20A. asi como la estructura para el banco de baterías, terminales y conexiones requeridas para el funcionamiento del nuevo banco de baterías.

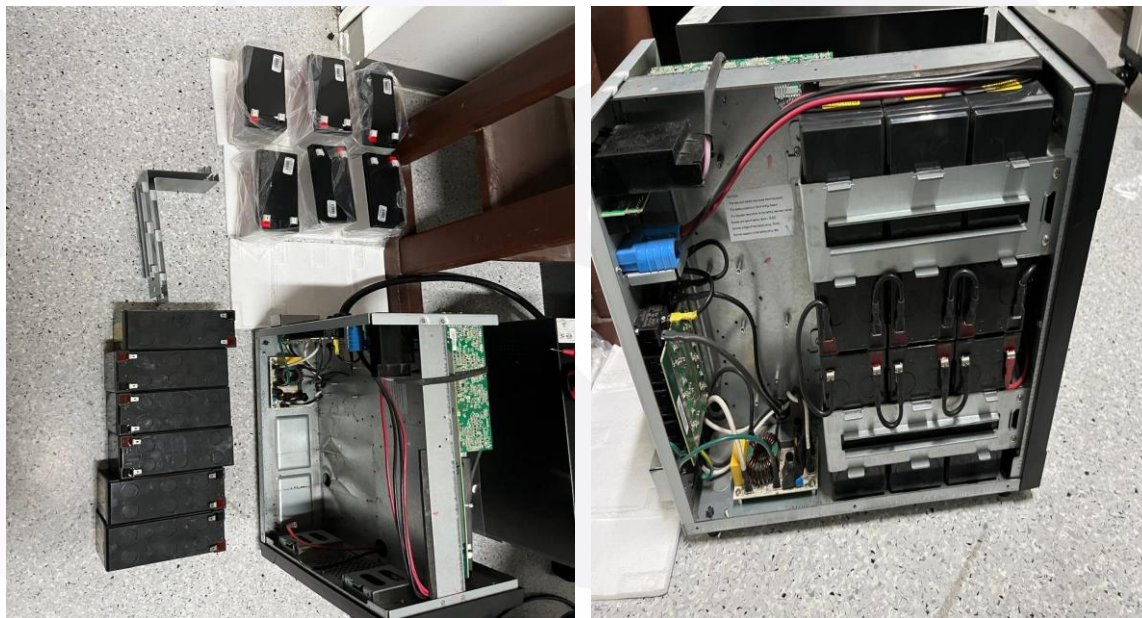
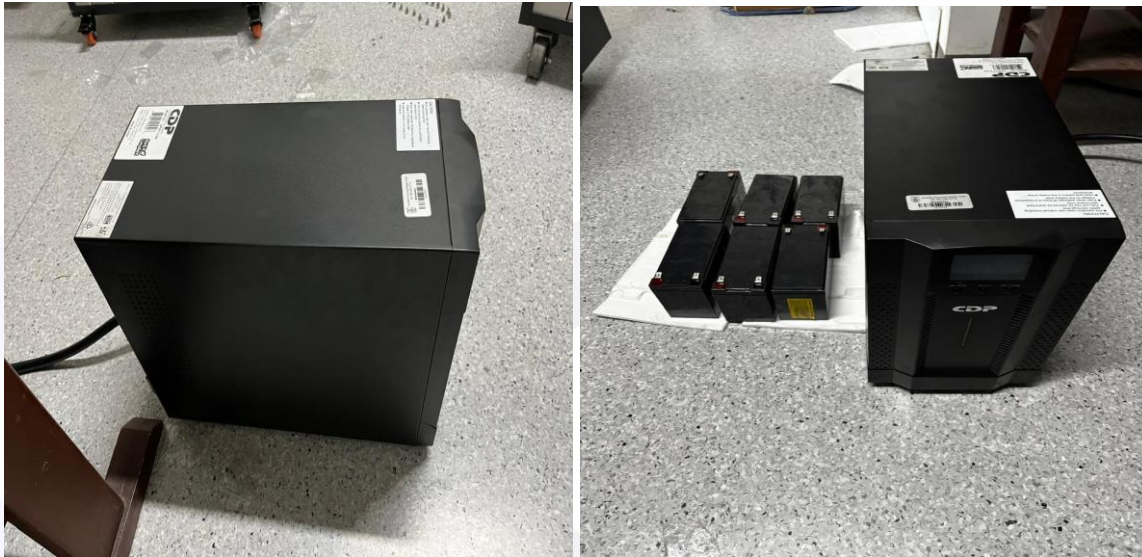
2. Informe Técnico y Observaciones

Se efectúa cambio de banco de baterías, reemplazando seis (6) baterías de 12V / 9Ah, realizando verificación de polaridad, ajuste de terminales y revisión de conexiones eléctricas.

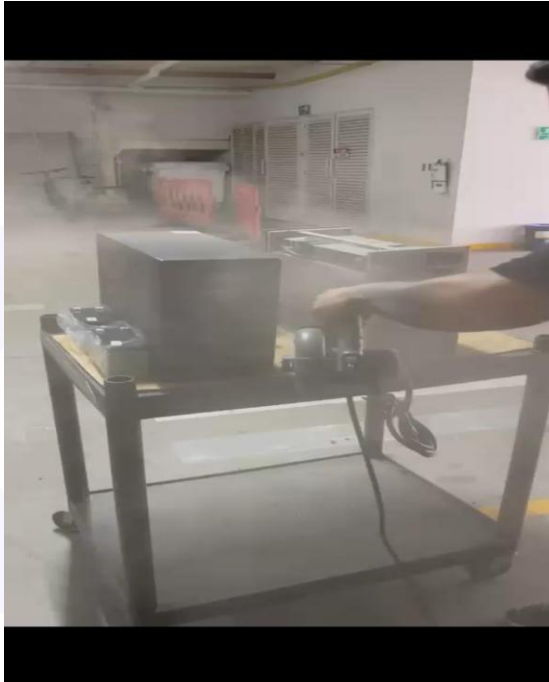
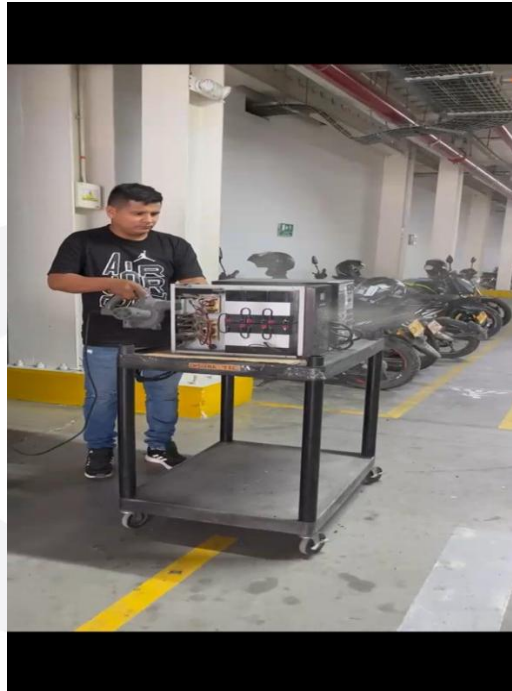
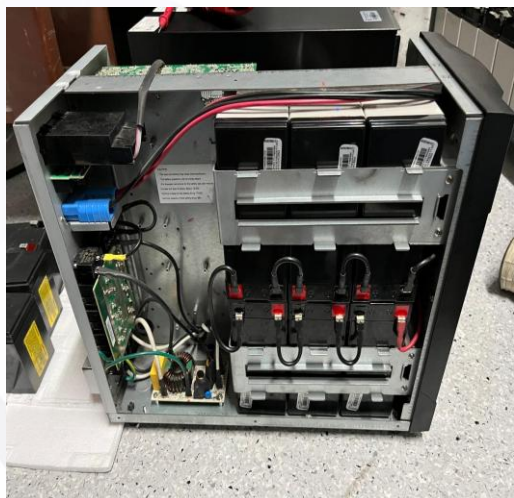
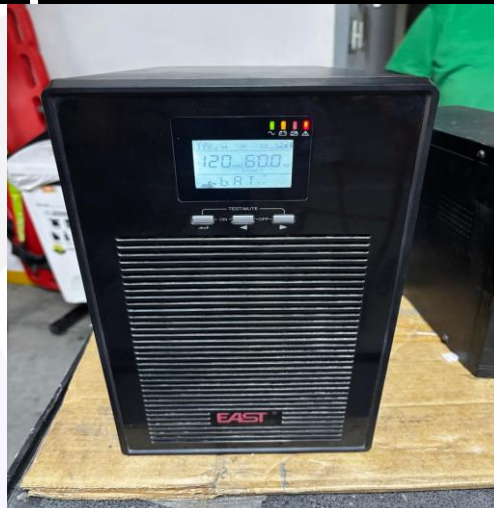
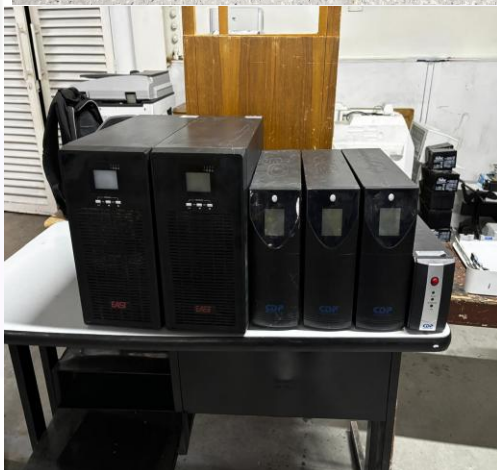
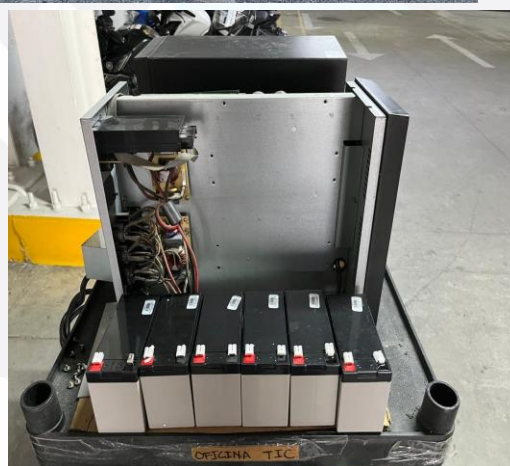
3. Informe Técnico y Observaciones

Se realiza mantenimiento preventivo a UPS, incluyendo limpieza y revisión de tarjeta electrónica y carcasa del equipo.

Se efectúa cambio de banco de baterías, reemplazando seis (6) baterías de 12V / 9Ah, realizando verificación de polaridad, ajuste de terminales y revisión de conexiones eléctricas.

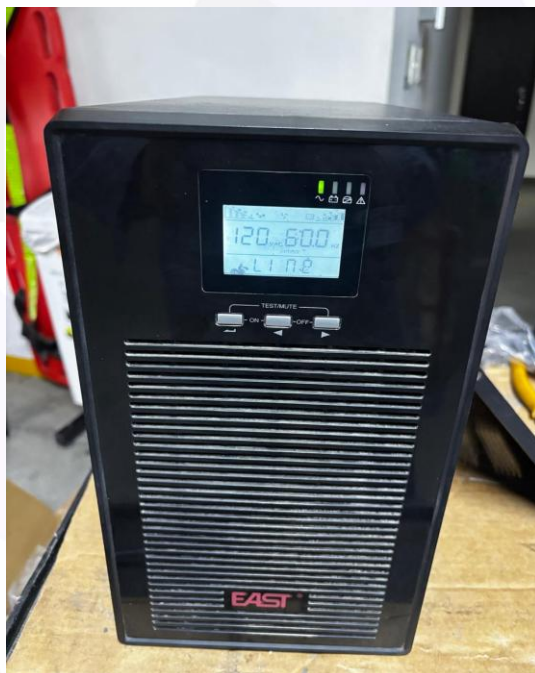
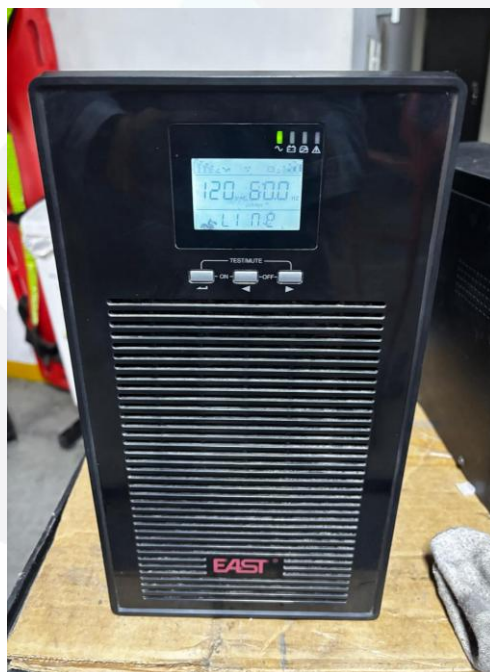
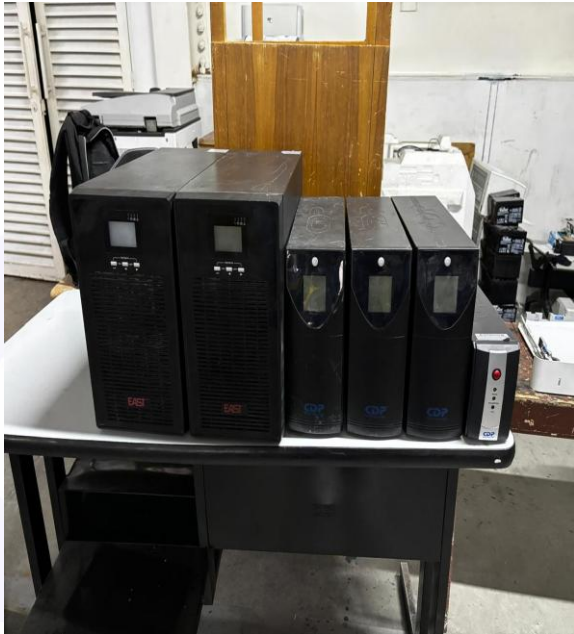
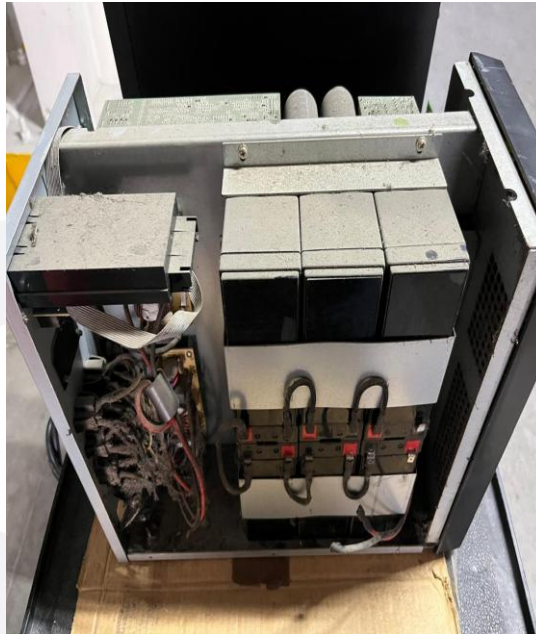
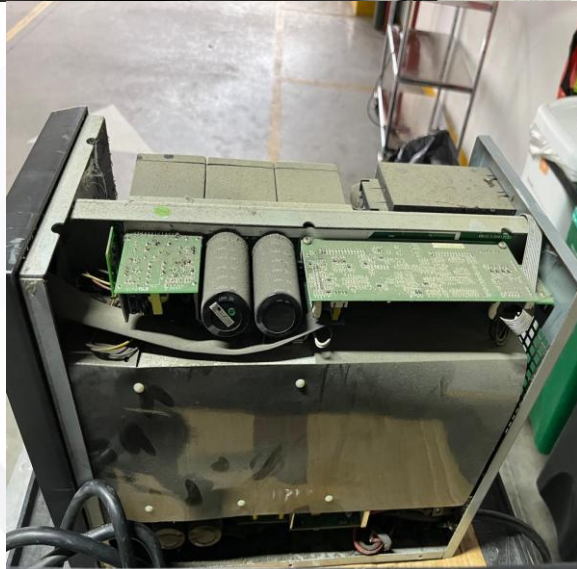
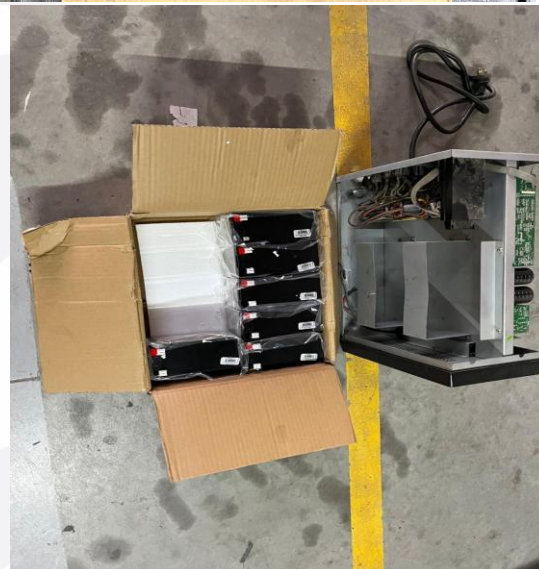
4. Informe Técnico y Observaciones

Se realiza mantenimiento preventivo a UPS, incluyendo limpieza y revisión de tarjeta electrónica y carcasa del equipo.

Se efectúa cambio de banco de baterías, reemplazando seis (6) baterías de 12V / 9Ah, realizando verificación de polaridad, ajuste de terminales y revisión de conexiones eléctricas.

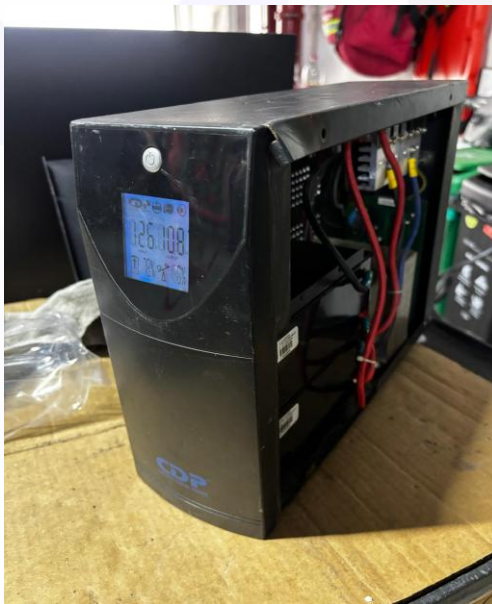
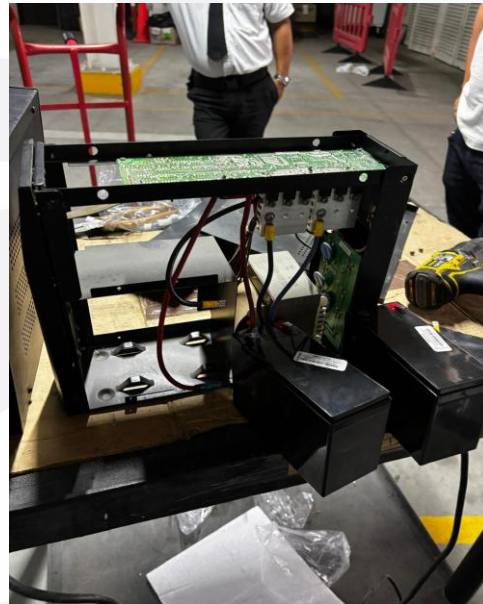
5. Informe Técnico y Observaciones

Se efectúa cambio de banco de baterías, reemplazando dos (2) baterías de 12V / 9Ah, realizando verificación de polaridad, ajuste de terminales y revisión de conexiones eléctricas.

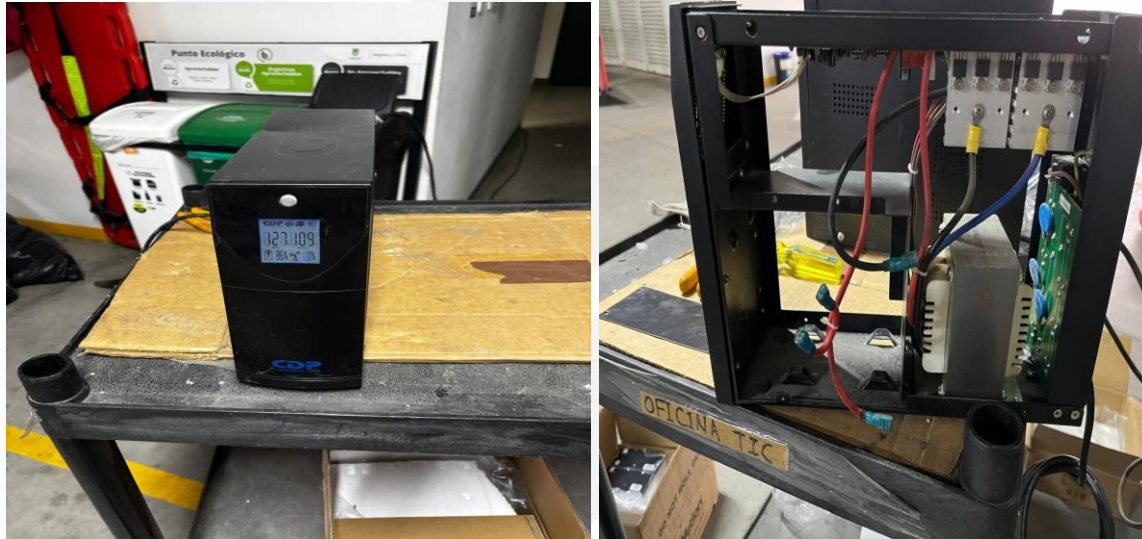
6. Informe Técnico y Observaciones

Se efectúa cambio de banco de baterías, reemplazando dos (2) baterías de 12V / 9Ah, realizando verificación de polaridad, ajuste de terminales y revisión de conexiones eléctricas.

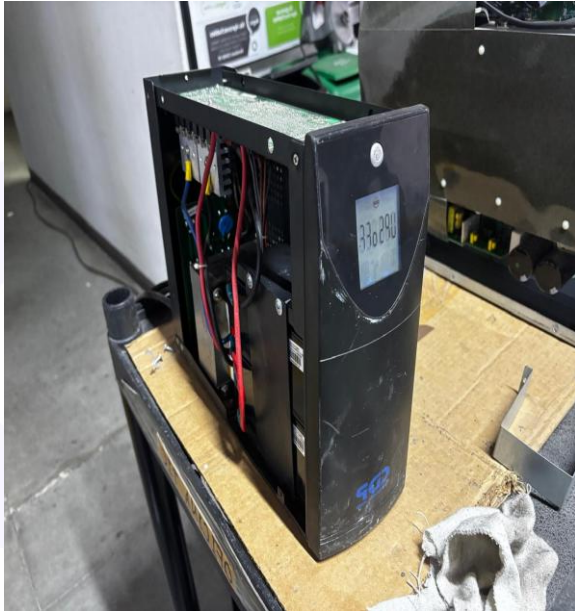
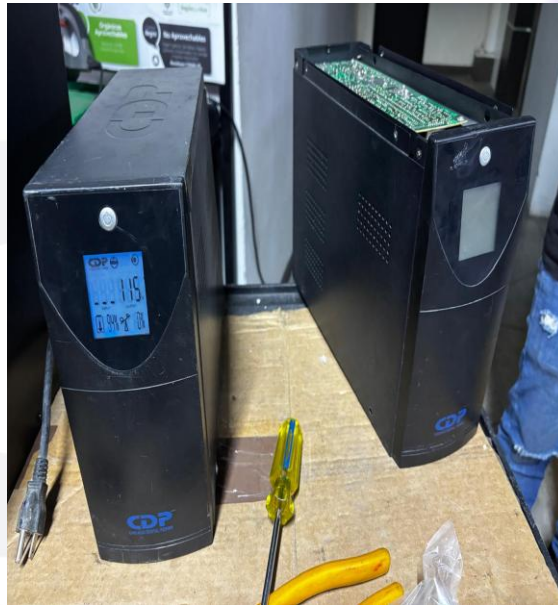
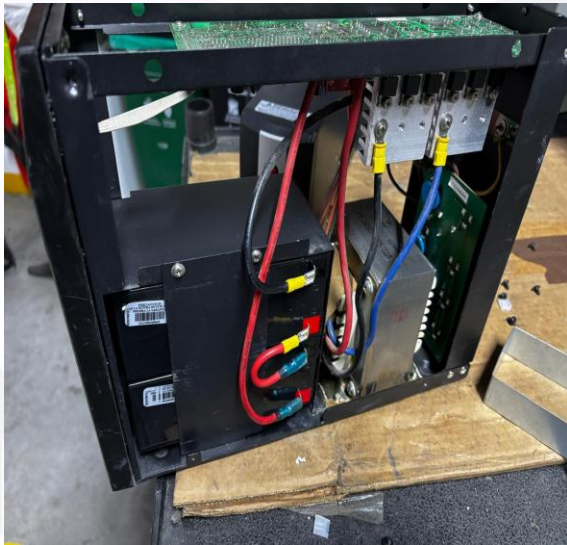
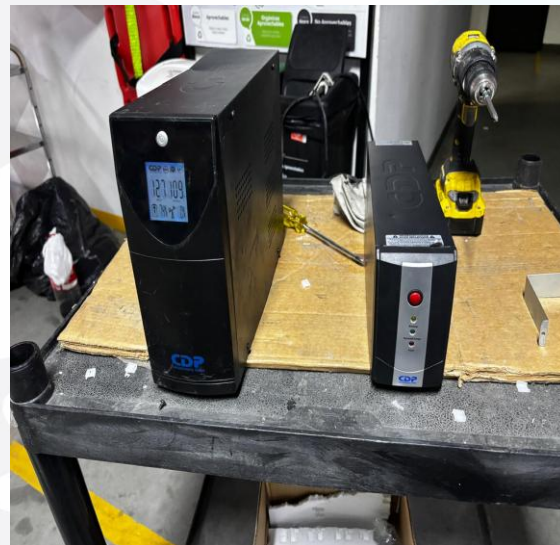
7. Informe Técnico y Observaciones

Se efectúa cambio de banco de baterías, reemplazando dos (2) baterías de 12V / 9Ah, realizando verificación de polaridad, ajuste de terminales y revisión de conexiones eléctricas.

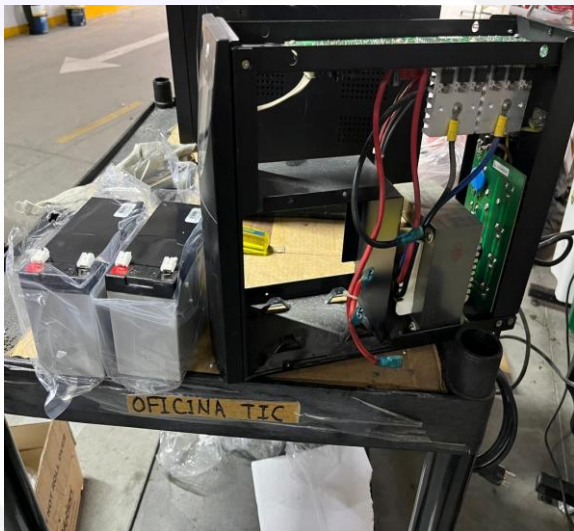
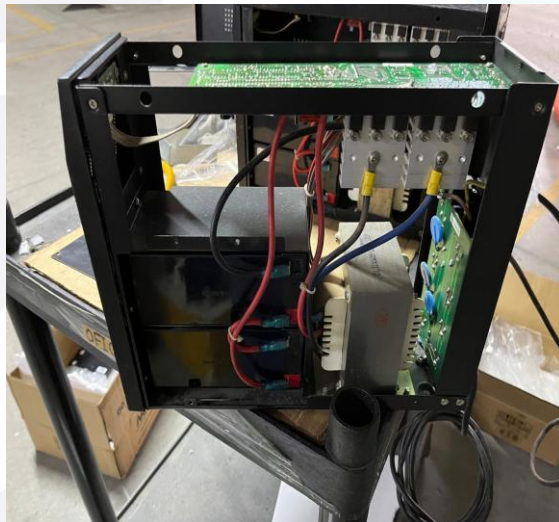
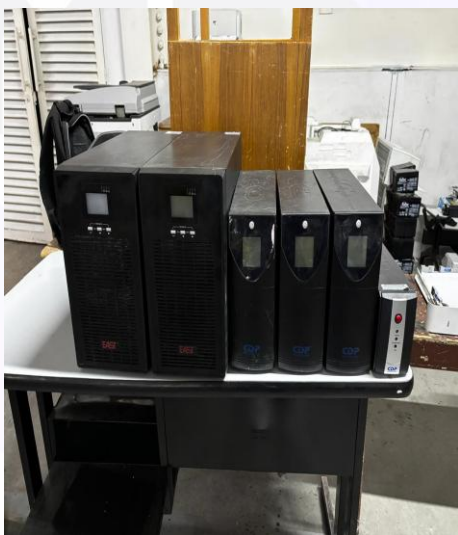
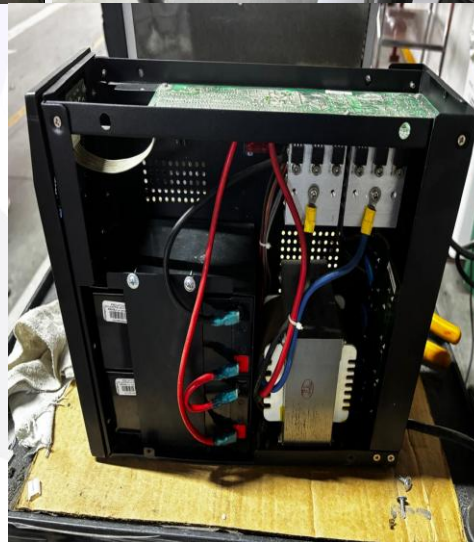
8. Informe Técnico y Observaciones

Se realiza mantenimiento preventivo a UPS, incluyendo limpieza y revisión de tarjeta electrónica y carcasa del equipo.

Se efectúa cambio de banco de baterías, reemplazando dos (2) baterías de 12V / 9Ah, realizando verificación de polaridad, ajuste de terminales y revisión de conexiones eléctricas.

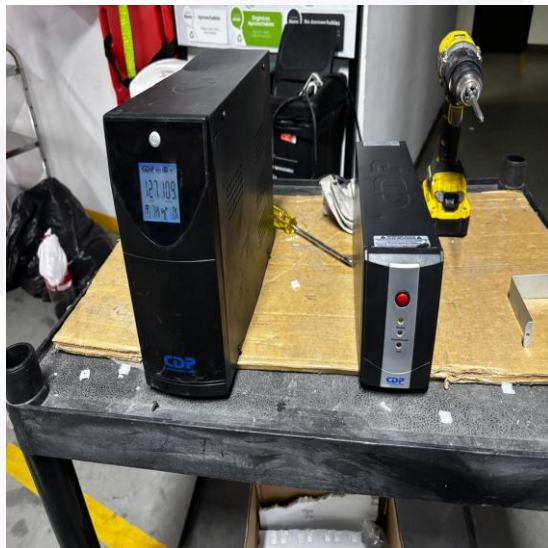
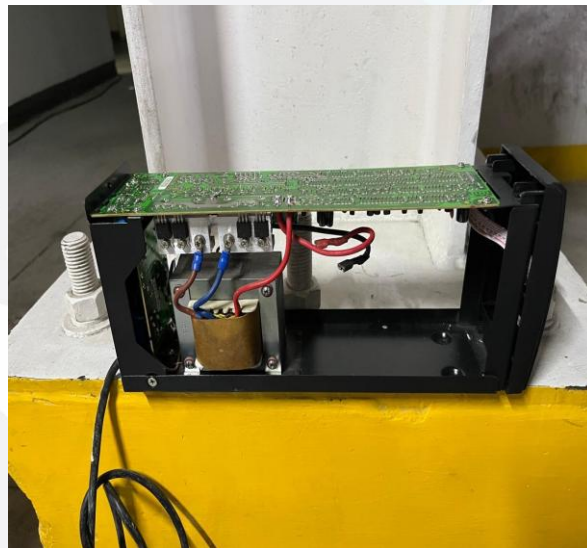
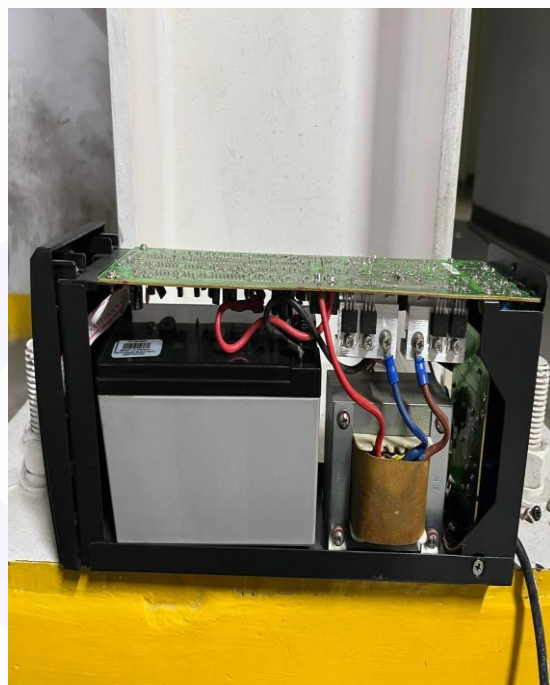
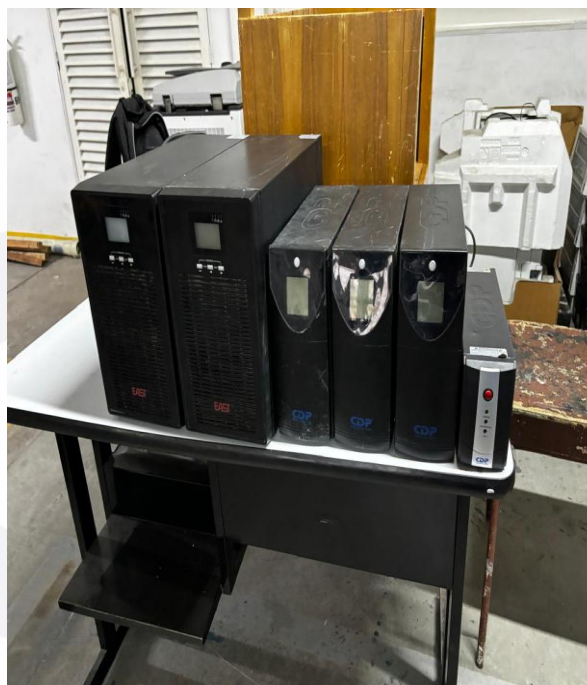
9. Informe Técnico y Observaciones

Se realiza mantenimiento preventivo a UPS, incluyendo limpieza y revisión de tarjeta electrónica y carcasa del equipo.

Se efectúa cambio de banco de baterías, reemplazando dos (2) baterías de 12V / 9Ah, realizando verificación de polaridad, ajuste de terminales y revisión de conexiones eléctricas.

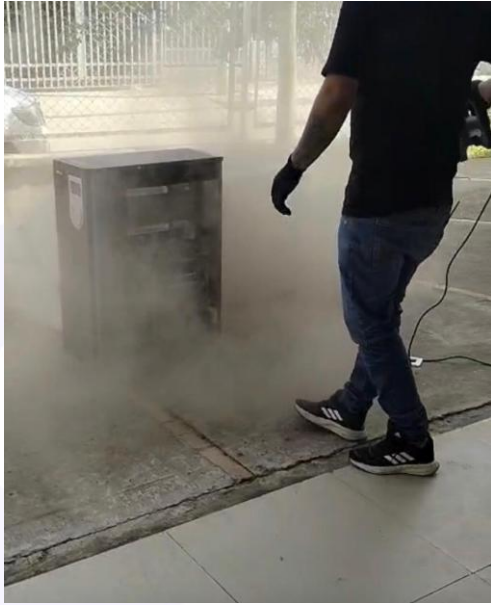
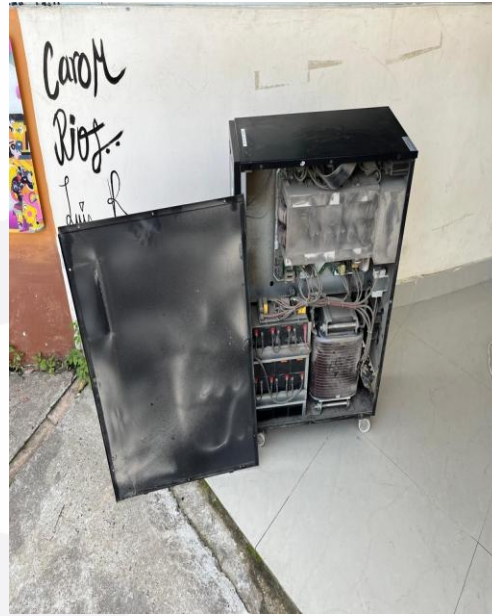
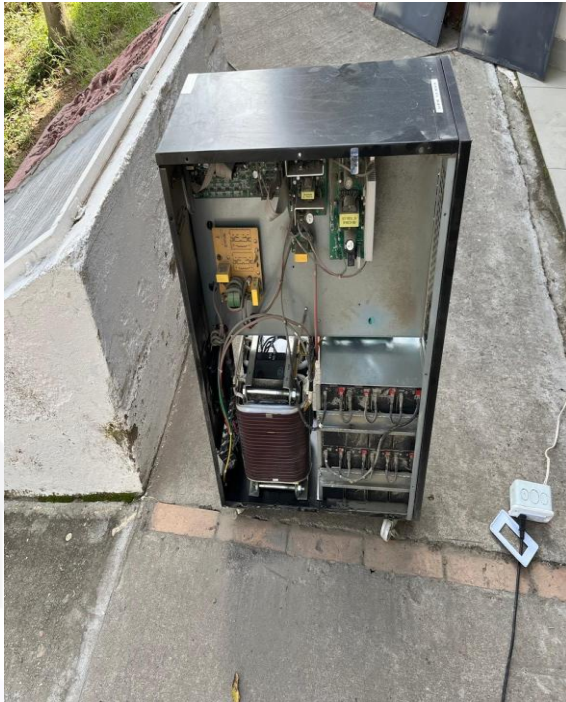
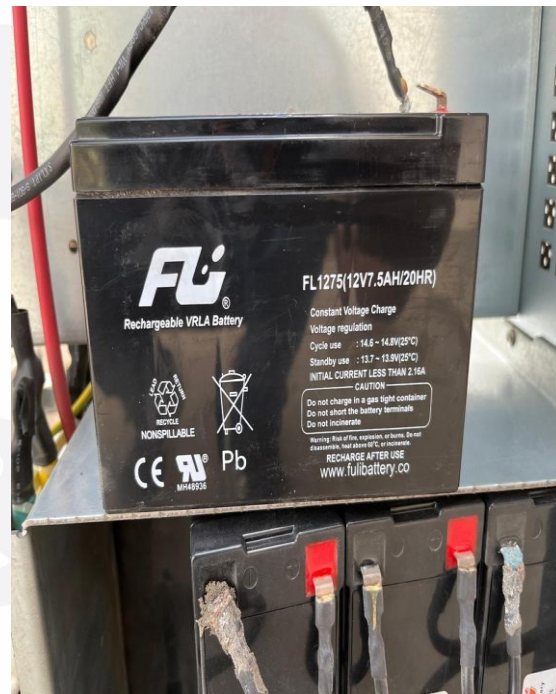
10. Información General

Se realiza mantenimiento preventivo a sistema UPS, incluyendo limpieza interna y revisión general del equipo. Durante la inspección se evidencian bornes del banco de baterías con presencia de sulfatación, por lo cual se efectúa limpieza y verificación de conexiones eléctricas.

Se realizan mediciones de voltaje al banco de baterías, encontrando varias unidades con valores fuera del rango operativo, diagnosticándose baterías en mal estado.

Posteriormente, se ejecuta prueba de autonomía de la UPS, evidenciando falla en el tiempo de respaldo debido al deterioro del banco de baterías.

Se recomienda el reemplazo del banco de baterías y revisión del sistema de carga para garantizar el correcto funcionamiento y autonomía del equipo UPS.

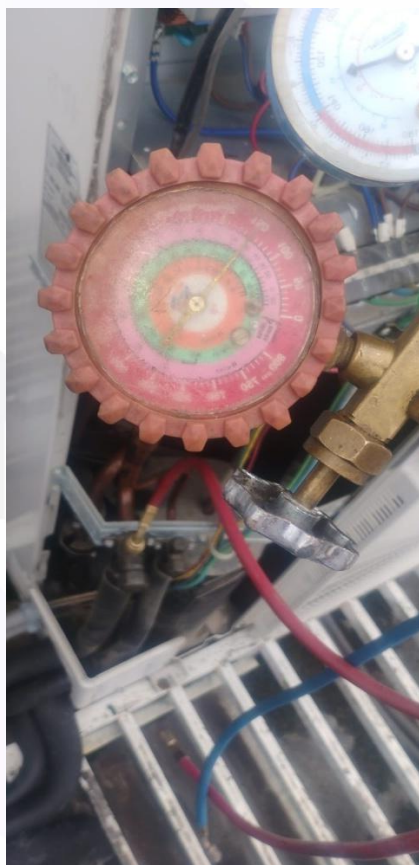
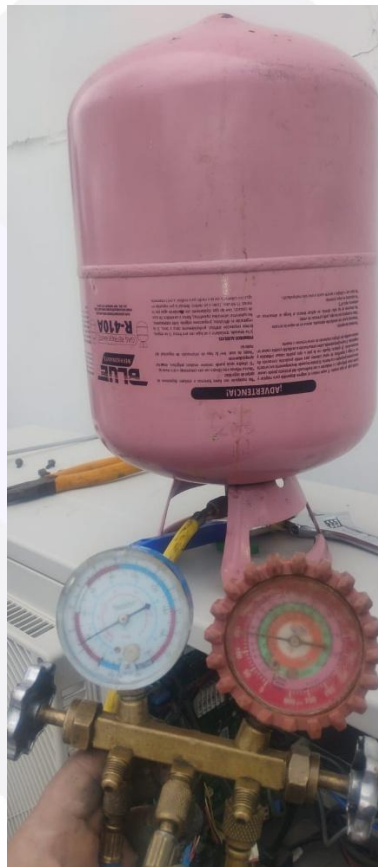
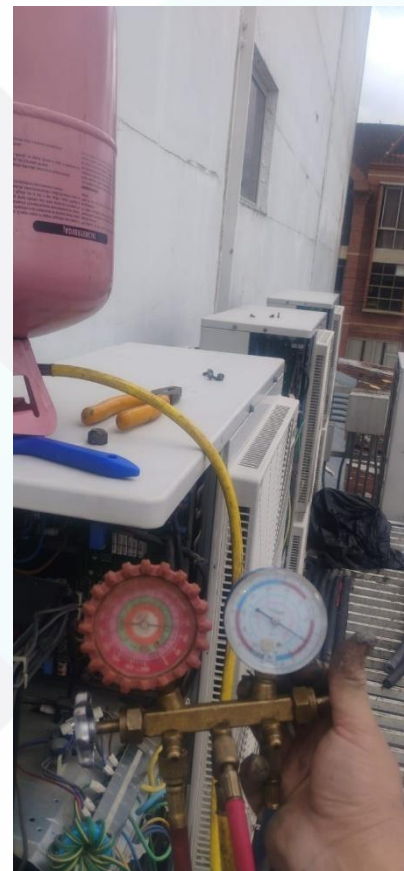
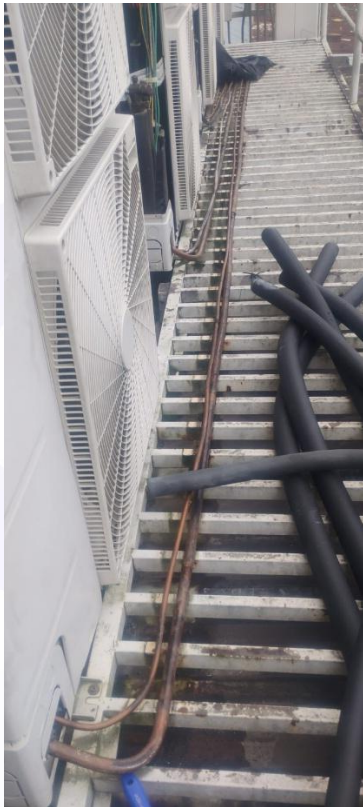
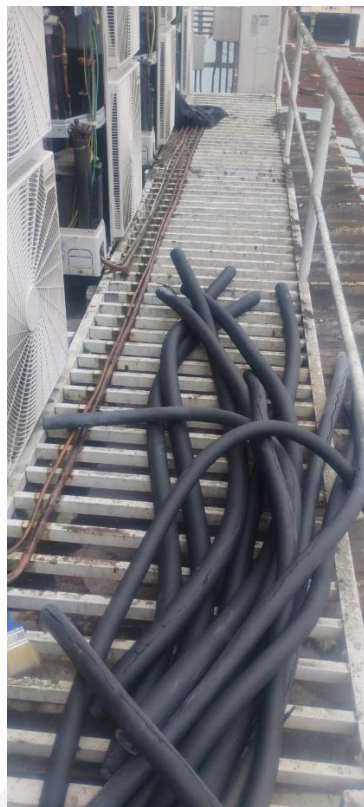
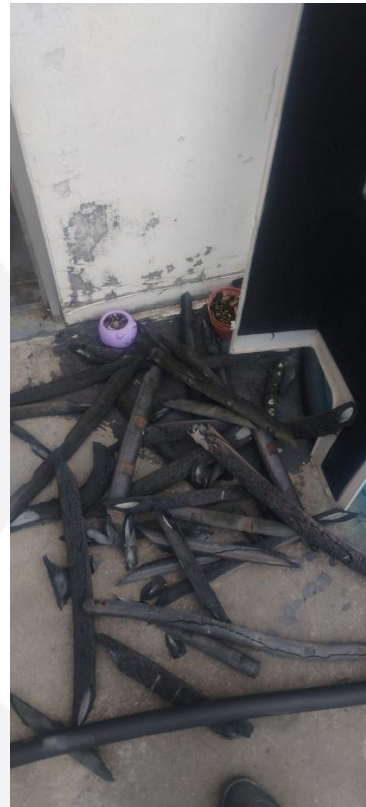
Se realiza cambio aislante termico de tuberia de cobre de 3/4 y 3/8, reemplazando las existentes las cuales presentaban desgaste de consideracion y en algunas no contaba con el aislante.

Se procede con la nivelacion de carga de gas refrigerante R410, dejando en optimas condiciones de funcionalidad y estabilizacion de parametros.

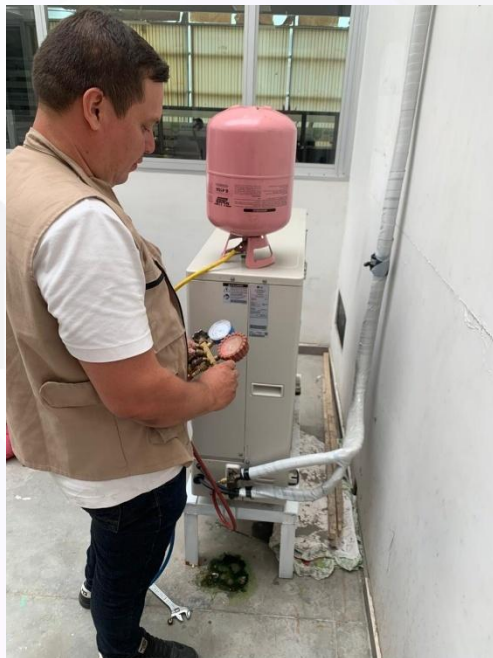
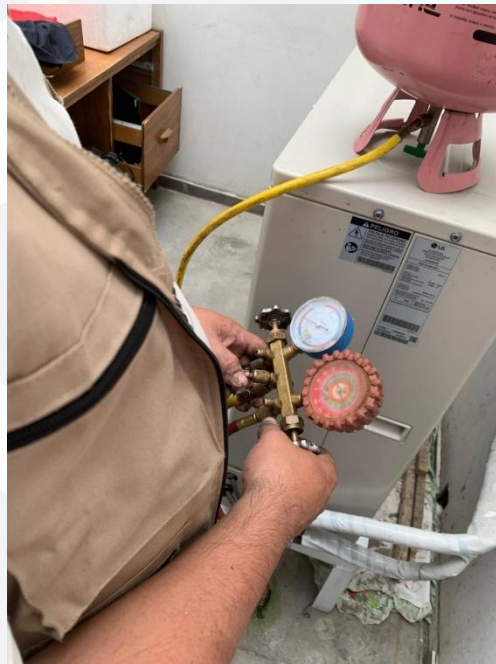
Se realiza cambio aislante termico de tuberia de cobre de 3/4 y 3/8, reemplazando las existentes las cuales presentaban desgaste de consideracion y en algunas no contaba con el aislante.

Se procede con la nivelacion de carga de gas refrigerante R410, dejando en optimas condiciones de funcionalidad y estabilizacion de parametros.

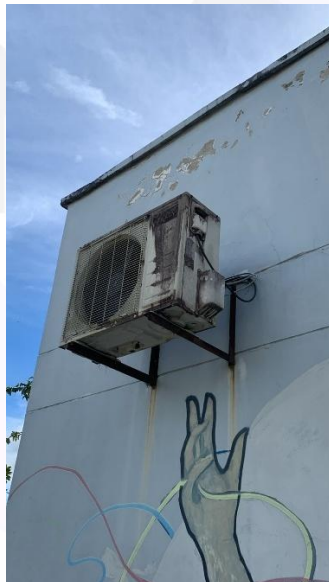
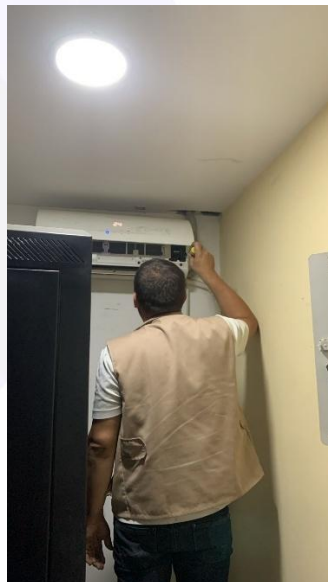
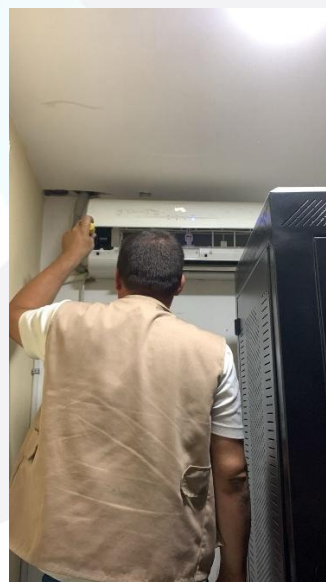
MANTENIMIENTOS PREVENTIVO AIRE UNIDAD DE VICTIMAS

Se procedio con el mantenimiento preventivo identificando desgaste y daños en la maquina por la falta de intervención rutinaria de mantenimiento, dentro del diagnostico se recomienda a la entidad la compra de un equipo nuevo con sistema actualizados, asi como la intervención de redes eléctricas para dejar el equipo funcionando con carga eléctrica suficiente y evitar posibles fallas eléctricas que ponen en riesgo el establecimiento.

La unidad condensadora se encuentra en condiciones precarias de funcionalidad por falta de mantenimientos rutinarios.

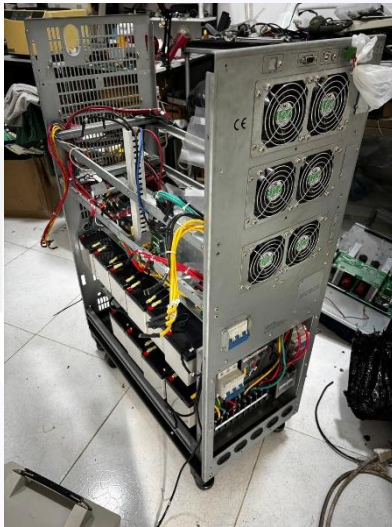
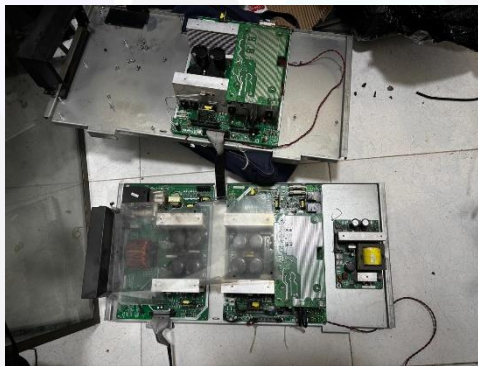
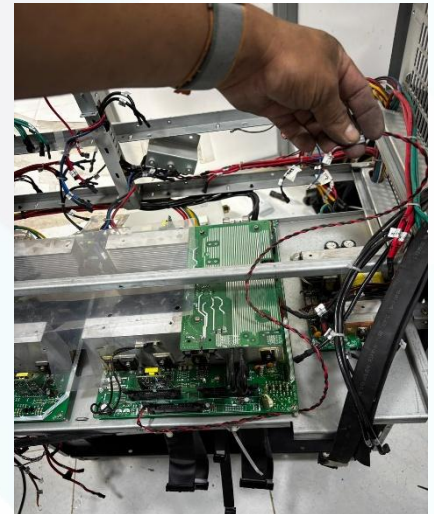
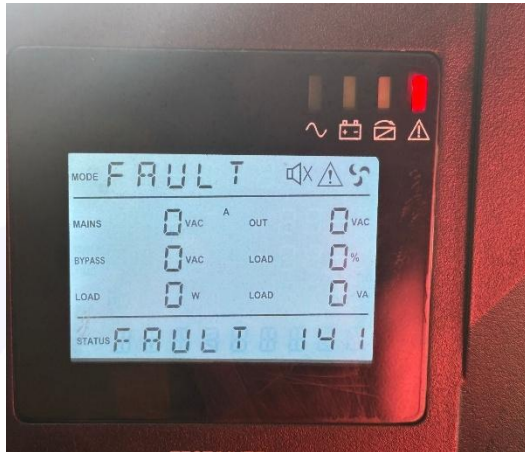
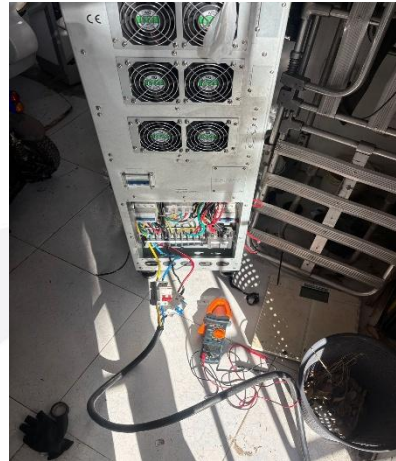
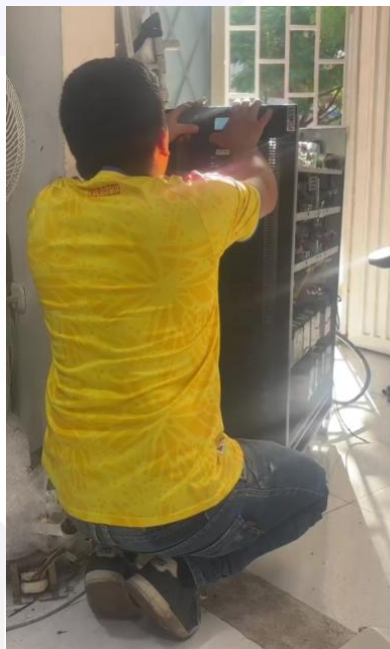
1. Intervención de la UPS de la unidad de víctimas para el cambio de banco de baterías y mantenimiento correctivo de la misma.
2. Diagnostico final del resultado del banco de prueba para UPS en revisión en la ciudad de Neiva, toda vez que después del diagnóstico inicial y prueba en funcionamiento de los componentes, la UPS sigue arrojando el código de error.

De esta manera es necesario probar las unidades principales del equipo para identificar cual de estos requiere el remplazo definitivo.

De persistir el error encontrado, se recomendaría a la entidad dar de baja el equipo.
