**INFORME FINAL-
COMPONENTE TÉCNICO**

**CONVENIO SOLIDARIO No.
IDACO-CONV-SOLID-1011
DE 2024**

**PERÍODO DEL INFORME
DEL 29 DE NOVIEMBRE DE
2024 AL 31 DE ENERO DE
2025**

INSTITUTO DE ACCIÓN COMUNAL Y
CAPITAL SOCIAL DE CUNDINAMARCA

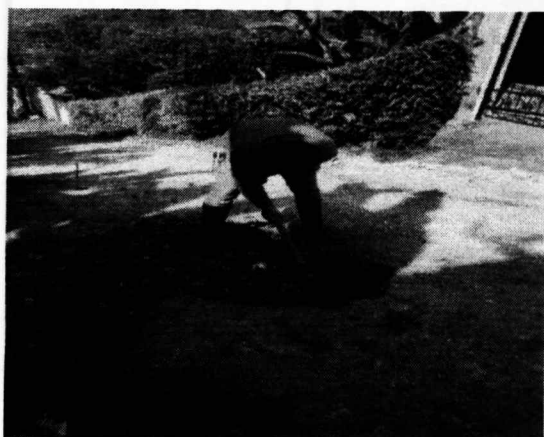
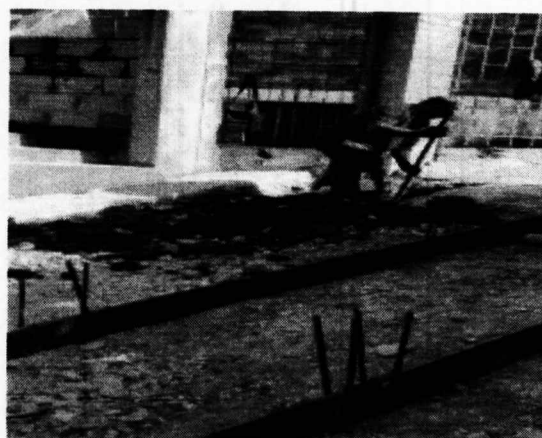
EXCAVACIONES

Se inició con el replanteo topográfico detallado del área de intervención, estableciendo puntos de control y referencias geométricas necesarias para la correcta ejecución de las actividades. Seguidamente, se procedió al desbroce y limpieza de la capa superficial del terreno, eliminando material orgánico y residuos. La excavación se efectuó mediante métodos manuales o mecánicos, según las condiciones de acceso, alcanzando una profundidad uniforme de 0,12 m. Durante esta etapa, se realizó un control riguroso de niveles y pendientes empleando instrumentos topográficos de alta precisión.

Los materiales no conformes fueron extraídos y se realizó la compactación de la subrasante con equipos de compactación adecuados, aplicando humedad controlada para optimizar las propiedades físicas del suelo y alcanzar la densidad requerida conforme a los estándares de diseño.

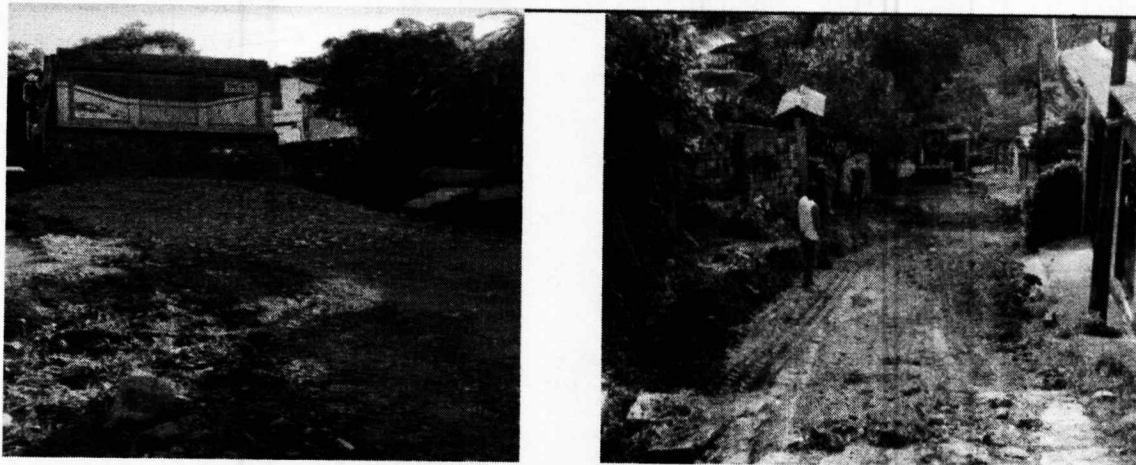
RELLENOS Y/O CONFORMACIÓN DE LA VÍA

Se efectuó el replanteo a lo largo de una longitud de 58,17 metros, seguido por la compactación del terreno mediante rodillo liso autopropulsado, con el propósito de mejorar la capacidad portante de la subrasante y proporcionar una base uniforme y estable para la construcción de la placa huella.

El proceso de compactación incluyó un control riguroso de la humedad del suelo y del número de pasadas del rodillo, con el objetivo de alcanzar la densidad especificada en el proyecto. Esta operación fue fundamental para reducir asentamientos diferenciales y garantizar el adecuado desempeño estructural de la vía.

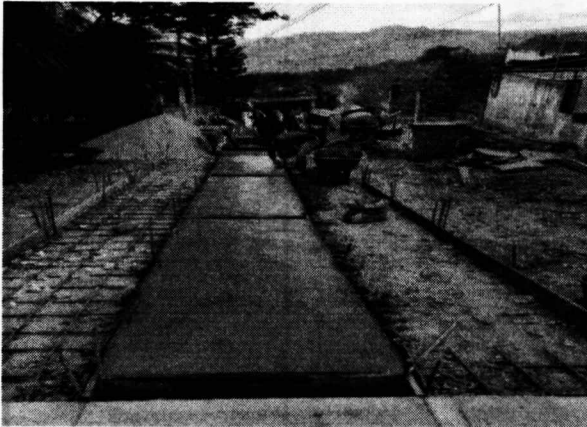
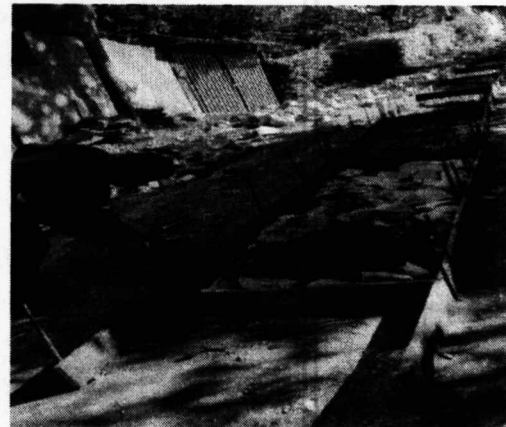
CONCRETOS

Para la ejecución de la estructura se emplearon diferentes tipos de concreto, conforme a las especificaciones técnicas del proyecto. Se utilizó concreto ciclópeo con una resistencia de 2.500 psi, vaciado en sitio, para la conformación de 24 franjas centrales, cada una con un ancho de 0,90 metros y una profundidad de 0,15 metros.

En ambos costados se construyeron cunetas tipo "V" en concreto clase E, con el propósito de conducir adecuadamente las aguas superficiales y proteger la estructura frente a procesos de socavación y filtraciones. Las cunetas tienen una longitud de 70 metros y un ancho de 0,70 metros.

Como elemento de refuerzo transversal, se ejecutaron 26 vigas riostras en concreto con resistencia de 3.000 psi, con dimensiones de 2,70 metros de ancho por 0,25 metros de profundidad, las cuales cumplen funciones de estabilización estructural y distribución uniforme de las cargas vehiculares sobre la placa huella.

Asimismo, se fundieron 48 huellas en concreto clase D, con un ancho de 0,90 metros y una profundidad de 0,15 metros, orientadas en sentido ascendente para facilitar el vaciado y lograr un mejor acabado superficial. Finalmente, se construyeron dos rampas, de acceso y salida, también en concreto clase D, con un ancho de 2,50 metros y una profundidad de 0,15 metros, permitiendo una transición adecuada y segura entre la estructura intervenida y la vía existente.

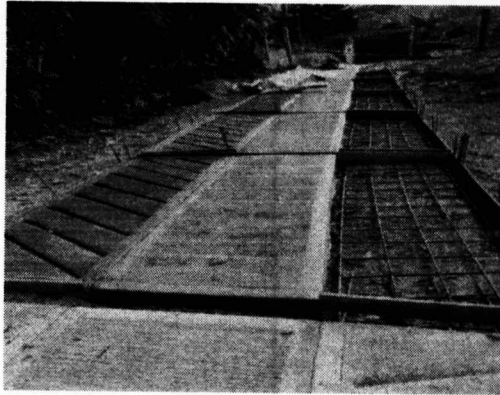
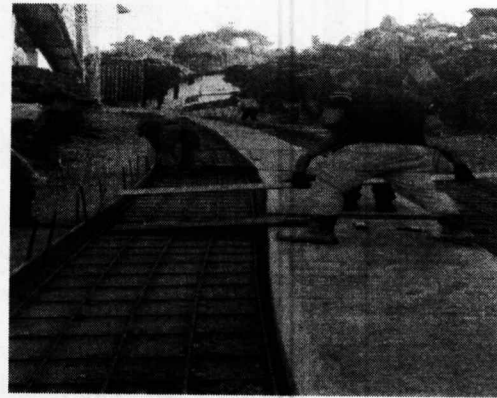
ACEROS DE REFUERZO

El proceso de instalación del acero de refuerzo se inició con la verificación detallada de los planos estructurales, con el objetivo de determinar con exactitud la cantidad, tipo y ubicación del acero requerido. Posteriormente, se procedió al corte, doblado y figurado de las barras conforme a las especificaciones del proyecto y en cumplimiento con la normativa técnica vigente.

El armado de las estructuras se llevó a cabo tanto en taller como en campo, asegurando la correcta disposición de estribos, barras longitudinales y refuerzos complementarios según el diseño estructural. Durante su instalación, se controlaron rigurosamente parámetros como el espaciamiento entre barras, el recubrimiento mínimo reglamentario y las longitudes de anclaje necesarias para garantizar la adherencia adecuada y la durabilidad del concreto estructural.

Para evitar desplazamientos durante el vaciado del concreto, las armaduras fueron aseguradas mediante amarres firmes en puntos clave, y se verificaron los niveles y alineaciones con precisión, asegurando la correcta colocación del refuerzo dentro del elemento. Finalmente, se realizó una inspección previa al colado, con el fin de confirmar la conformidad del armado con los planos y especificaciones técnicas del proyecto.
