INFORME FINAL- COMPONENTE TÉCNICO

**CONVENIO SOLIDARIO No.
IDACO-CONV-SOLID-1070
DE 2024**

**PERÍODO DEL INFORME
DEL 11 DE DICIEMBRE DE
2024 AL 31 DE ENERO DE
2025**

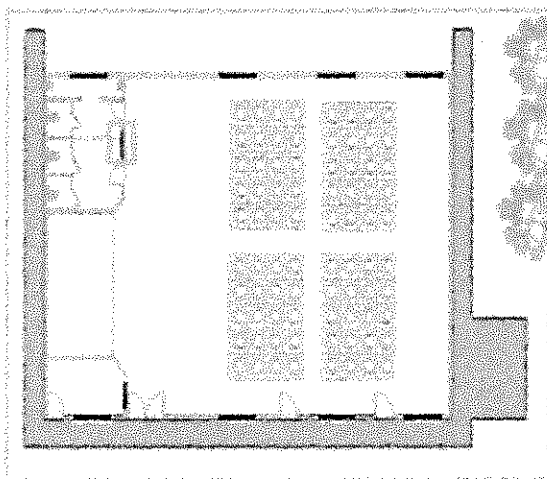
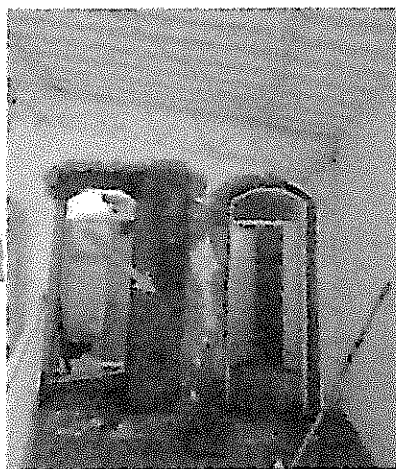
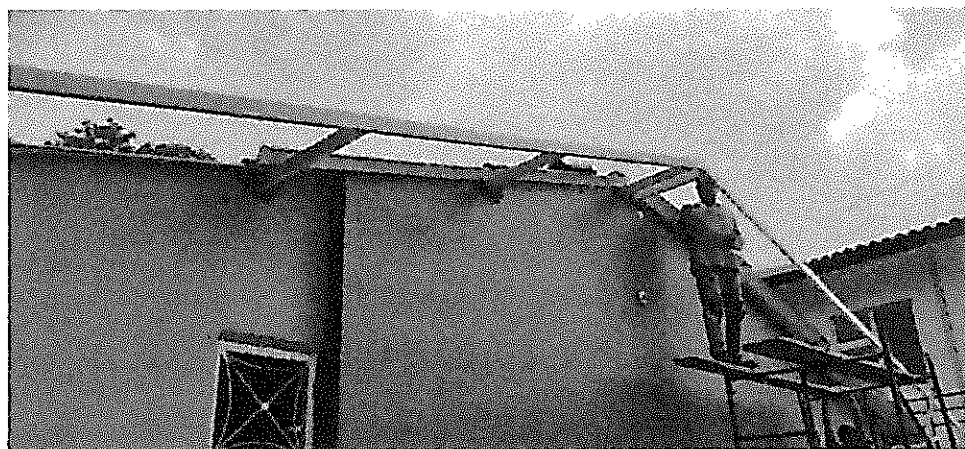
1. DEMOLICIÓN MUROS EN MAMPOSTERÍA 0.15 M:

Conforme a las cantidades de obra establecidas en el presupuesto del proyecto, se contempló la ejecución de aberturas en muros para la instalación de puertas y demás elementos empotrados requeridos dentro de la adecuación del espacio.

Estas actividades de demolición se realizaron de forma manual y controlada, con el propósito de minimizar las afectaciones sobre los elementos adyacentes y preservar las condiciones de los componentes no estructurales existentes, reduciendo así la necesidad de reparaciones posteriores en pañetes, acabados y demás superficies intervenidas.

2. MURO EN BLOQUE N° 5 E=0.12 M

El Muro en Bloque No. 5, con un espesor de 0,12 m, fue construido de acuerdo con las especificaciones técnicas del proyecto y las prácticas convencionales de mampostería. La instalación de los bloques se realizó garantizando su correcta alineación, nivelación y plomeo, con el fin de asegurar la estabilidad, resistencia y durabilidad de la estructura. Asimismo, se verificó el adecuado uso de morteros y juntas, garantizando la calidad constructiva y el cumplimiento de los estándares técnicos aplicables.

3. PAÑETE IMPERMEABILIZADO MUROS 1:3, E=1.5 CM:

Es esencial también aplicar un pañete impermeabilizado sobre los muros. Este proceso se realiza con una mezcla 1:3 (cemento-cal) y tiene un espesor de 1.5 cm. El pañete actúa como

una barrera contra la humedad, protegiendo los muros internos y externos del salón comunal de la infiltración de agua y otros factores ambientales.

4. VINILO SOBRE PAÑETE 2 MANOS (PAREDES Y CUBIERTA)

Se aplica vinilo sobre el pañete en dos manos para garantizar un acabado duradero y estéticamente atractivo en las paredes y la cubierta del salón. El vinilo es una pintura resistente y fácil de mantener, que proporciona una capa de protección.

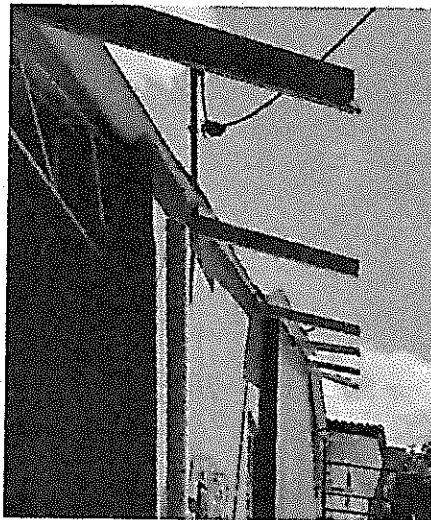
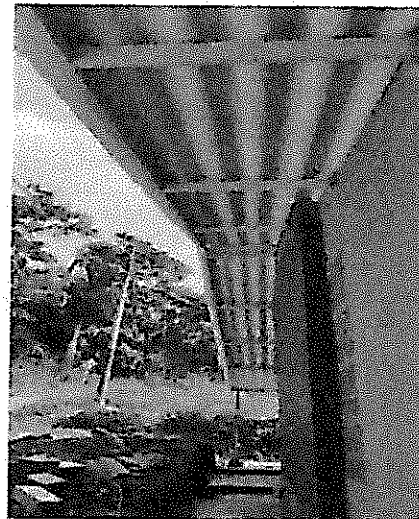
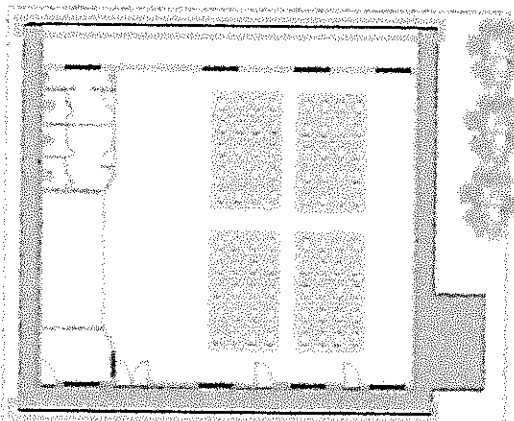
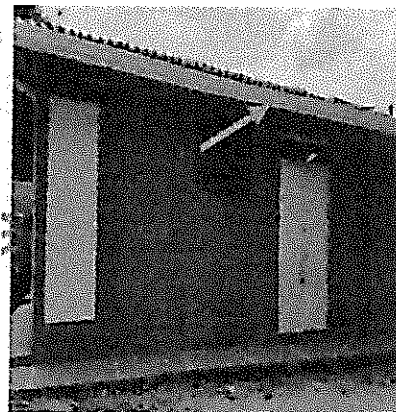
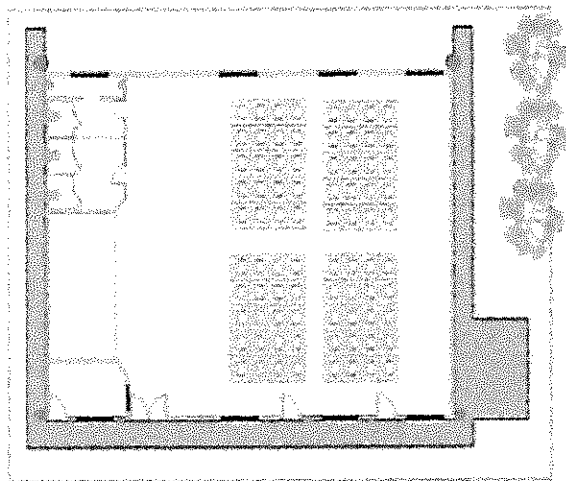
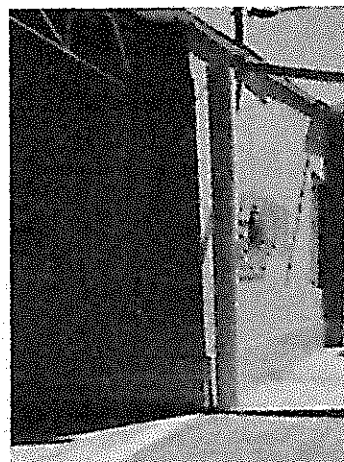
CUBIERTA

5. TEJA FIBROCEMENTO No. 8:

El mantenimiento de la cubierta del salón es esencial para evitar filtraciones de agua durante la temporada de lluvias. Se utilizarán tejas de fibrocemento No. 8, de un material resistente a las inclemencias del tiempo y de bajo mantenimiento, realizando el reemplazo de tejas en mal estado y la inclusión de los aleros laterales para evitar salpicaduras y humedad en los muros laterales del salón comunal.

6. SALIDA LÁMPARA TOMA PVC COMPLETA

Se requirió el retiro de la red de iluminación preexistente por problemas en la calidad y funcionamiento, la cual no estaba en funcionamiento, obligando a reemplazar tubería y cableado para dar lugar a la nueva iluminación LED del salón comunal.

7. ESTRUCTURA METÁLICA PARA TEJA DE FIBROCEMENTO (TUBO ESTRUCTURAL ABIERTO 4"x2", 15 MM) :

La estructura metálica que soportará las tejas se compone de tubos estructurales abiertos de 4"x2" (15 mm de espesor), que se ensamblan para formar una base firme y segura para las tejas. Se ubicaron de forma exterior anclados a la estructura existente y soldado entre sí para permitir la instalación de tejas adicionales que brinden protección contra la humedad del salón comunal en general

8. CABALLETE FIJO TEJA FIBROCEMENTO:

Se instalaron caballetes de teja fibrocemento en el punto más alto del techo, en los aleros laterales de la cubierta en fibrocemento, dado que el salón comunal tiene una configuración a dos aguas, por lo tanto, esta unión era indispensable para la correcta instalación de la cubierta, funcionalidad y protección contra el clima de las personas que transiten por los espacios de circulación externa.

9. CANAL EN LÁMINA GALVANIZADA CAL. 22; DS=90:

Se realiza la instalación de canaleta para la recolección de agua lluvia en los dos segmentos longitudinales para no entregar el agua al andén e ingreso del salón comunal, permitiendo extender la vida útil de la estructura dando manejo al agua lluvia

10. BAJANTE AGUAS LLUVIAS PVC 3":

Las canales de lámina galvanizada calibre 22, junto con los bajantes de aguas lluvias en PVC de 3", se instalarán para asegurar un sistema de drenaje eficiente que evite acumulaciones de agua en el techo y áreas circundantes, en beneficio de la mitigación de humedad por capilaridad presente en la construcción original. Y protección de los acabados como pintura y demás superficies.

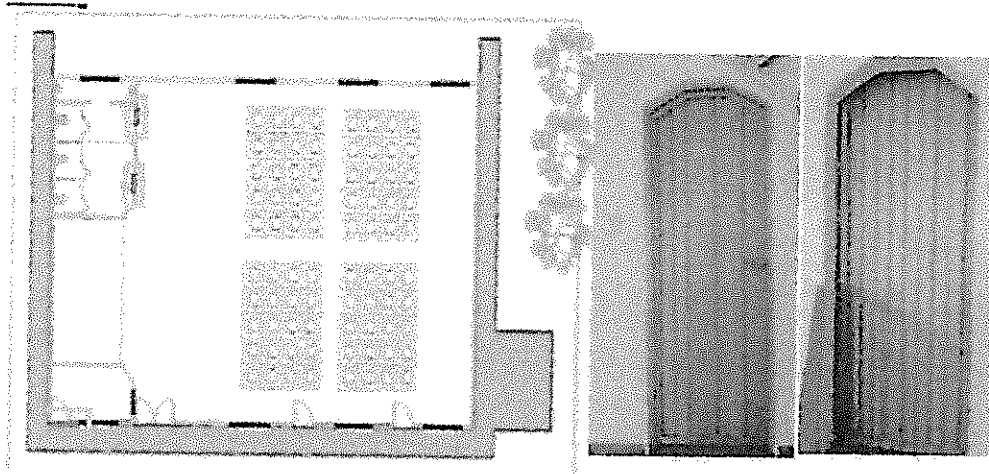
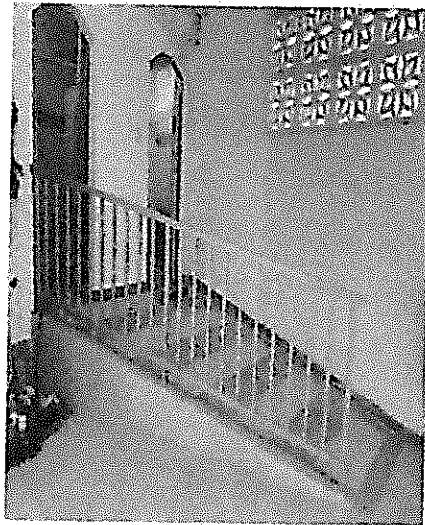
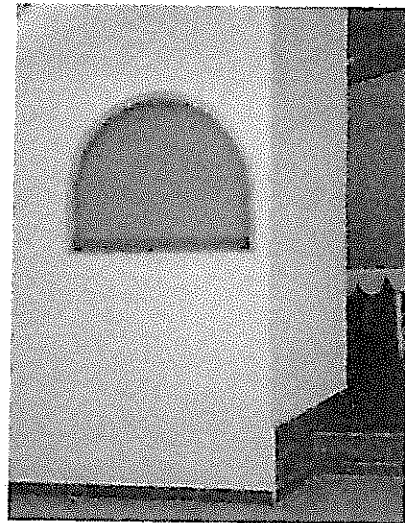
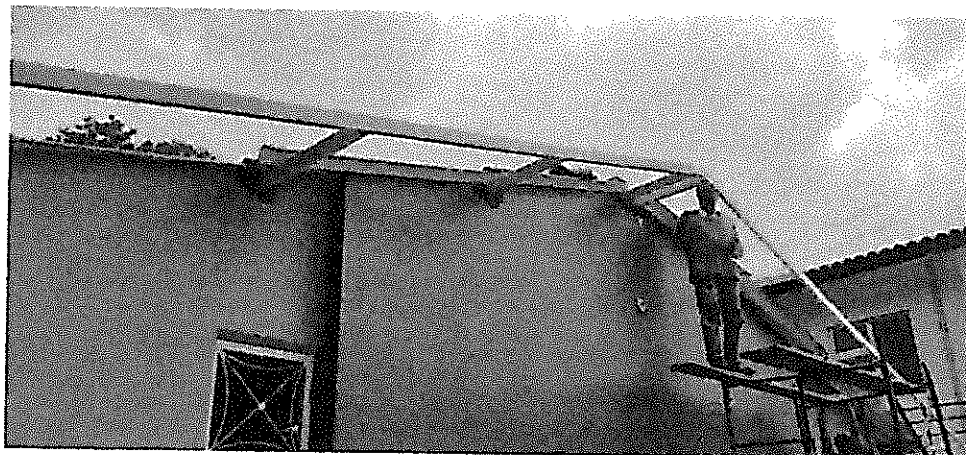
ELEMENTOS METÁLICOS

11. MARCO PARA PUERTA EN LÁMINA CAL 18 -0.8 Y PUERTA EN LÁMINA CAL 18 INC. ANTICORROSIVO:

De manera generalizada y como se reporta en los cálculos de cantidades de obra propios del presupuesto, se consideró realizar las aberturas para la instalación de marcos y puertas

En este caso, se utilizará lámina calibre 18 para los marcos de puertas y ventanas, material que ofrece una alta resistencia y durabilidad. Las puertas en lámina calibre 18 con tratamiento anticorrosivo se instalarán para garantizar que sean duraderas y resistentes al paso del tiempo, especialmente en ambientes con alta humedad.

12. ESMALTE SOBRE LÁMINA LLENA y ESMALTE SOBRE LÁMINA LINEAL:

Mediante la aplicación de películas de esmalte a los elementos metálicos instalados se puede garantizar su acabado y complemento al anticorrosivo previamente aplicado, facilitando su limpieza.

13. BARANDA METÁLICA:

Es importante por el desnivel que representa acceder a los baños del salón comunal, y en miras a la seguridad de los usuarios del mismo o personas con movilidad reducida, que se pudiera tener una baranda metálica que permita el apoyo para las personas, y garantizar el acceso a los servicios de aseo, como parte de la inclusión social y uso previsto por y para la comunidad.

14. VENTANA LÁMINA CALIBRE 18 INC. ANTICORROSIVO:

Se instala ventana en lámina calibre 18, para que sirva de división entre los espacios configurados con el mantenimiento, esta cuenta con una protección de lámina del mismo calibre para que sirva como recibidor en el acceso del salón comunal, según el uso y destinación elegidos por la comunidad del sector.

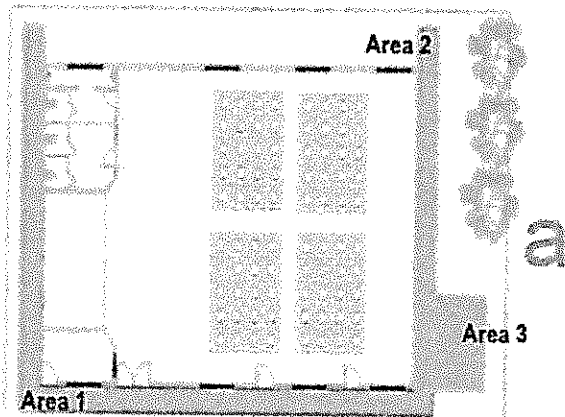
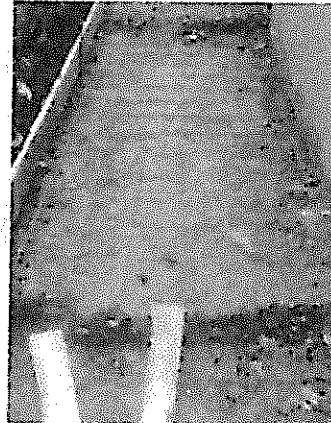
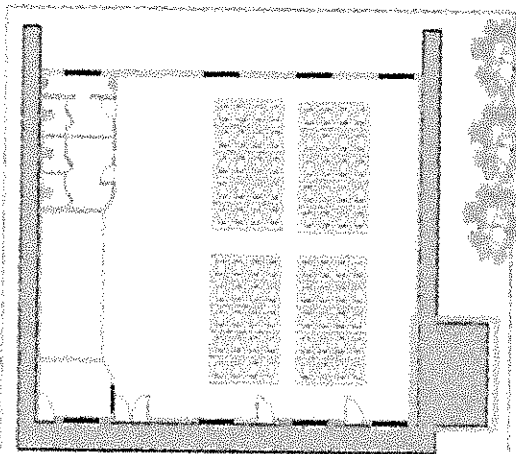
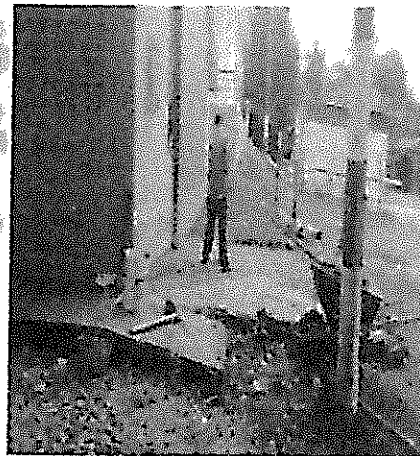
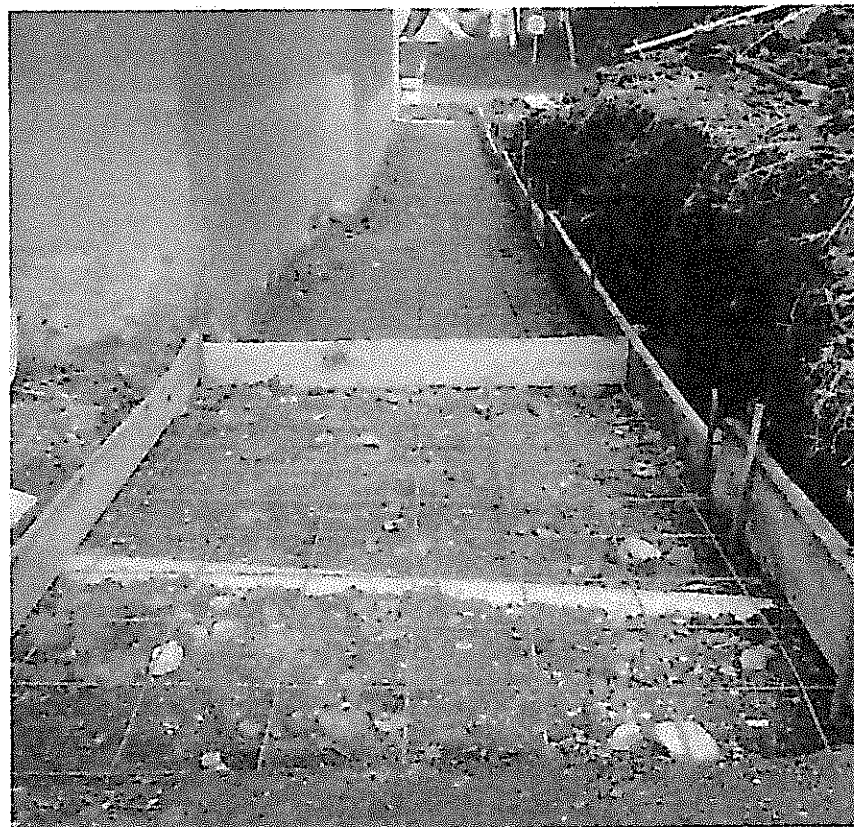
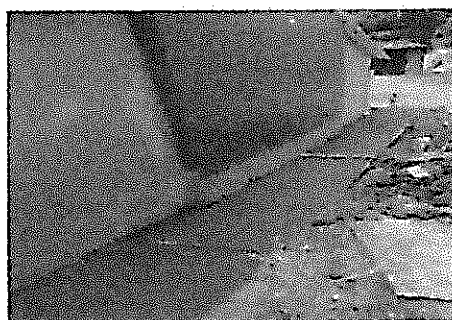
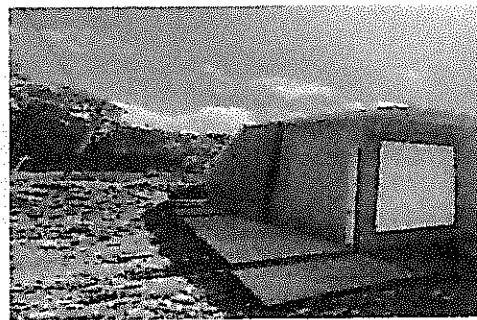
ANDENES EXTERIORES Y PERIMETRALES

15. DESCAPOTE MANUAL Y RETIRO (ANDENES):

Se realiza el descapote y la remoción de la capa superficial del terreno para preparar el área para nuevas obras de andenes perimetrales del salón comunal.

16. RELLENO EN RECEBO COMÚN COMPACTADO MECÁNICAMENTE:

Se requirió la colocación de material granular (recebo común) en capas sucesivas, que fueron compactadas mecánicamente para proporcionar una base estable para el nuevo andén del salón comunal.

17. ANDEN CONCRETO 2500 PSI EN SITIO E=0.1M:

Se presenta la preparación de concreto con resistencia de 2500 PSI y espesor de 0.1 metros, adecuado para soportar el tránsito peatonal en el área externa del salón comunal, previa configuración de formaleta y malla de acero de refuerzo.

18. REFUERZO MALLA ELECTROSOLDADA:

Se realiza la instalación la de acero de refuerzo de referencia XX131 con refuerzo de 5 mm de espesor en una matriz de 15 x 15 cm y traslapes adecuados para garantizar la estabilidad de andenes y la durabilidad del concreto a instalar.
