| <b>ASUNTO</b> | VISITA COMPONENTE DE ADUCCIÓN | <b>NÚMERO</b> | 1 |
| <b>LUGAR</b> | GUÁTICA - RISARALDA | <b>FECHA</b> | 07-04-2026 |

| <b>TEMAS</b> | Visita a red de aducción del sistema Samaria, del acueducto del municipio de Guática – Risaralda. |

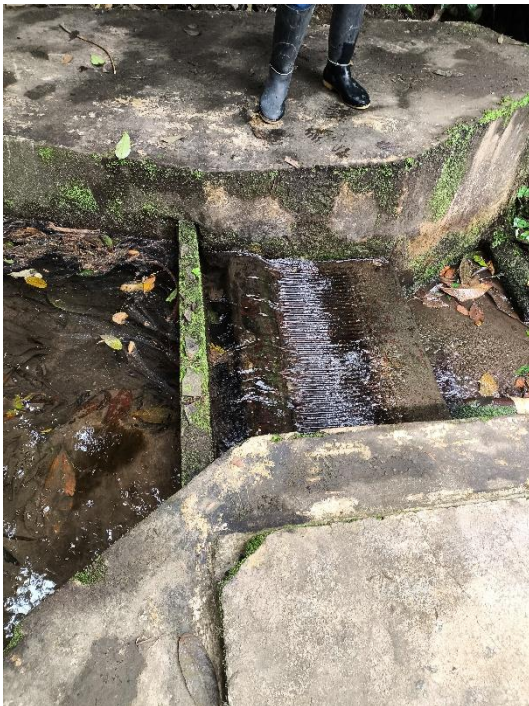
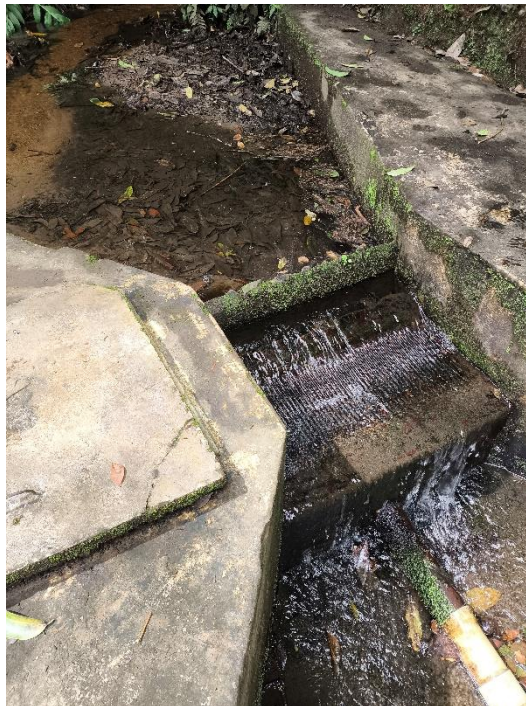
La fuente de abastecimiento corresponde a la quebrada Samaria, localizada en el corregimiento de San Clemente. Sobre esta fuente se dispone de una bocatoma de fondo, la cual se encuentra construida en concreto y, de acuerdo con la inspección realizada, presenta condiciones estructurales y operativas adecuadas, cumpliendo con su función de derivación del caudal requerido hacia el sistema.

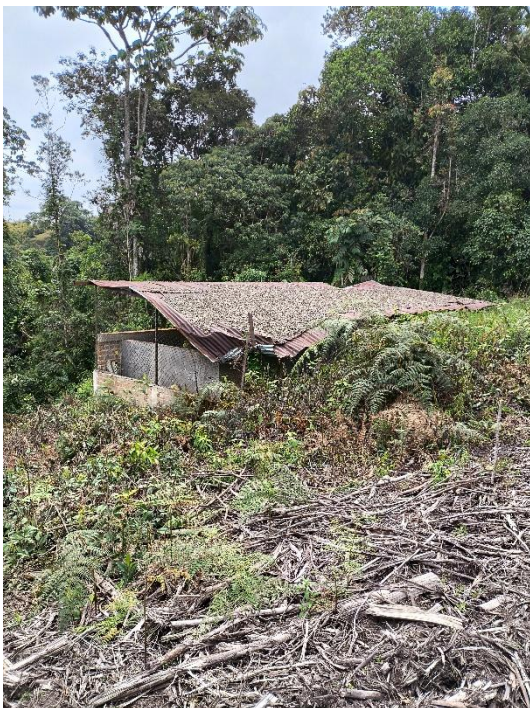
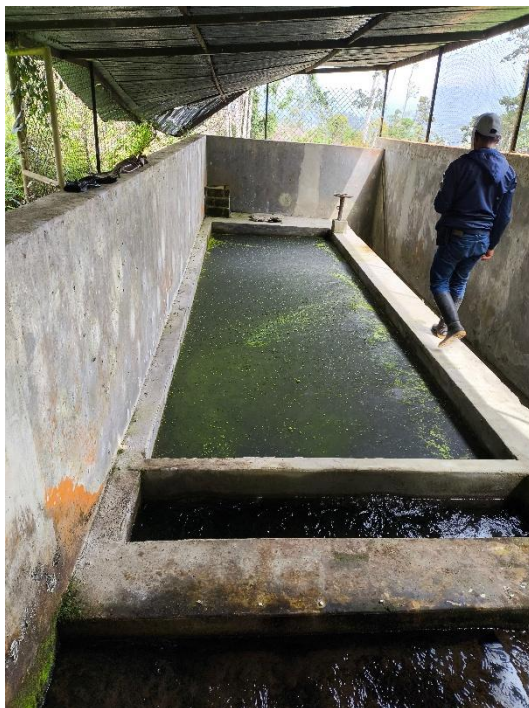
El sistema cuenta con un desarenador construido en concreto, de flujo horizontal, cuya función es la remoción de sólidos sedimentables presentes en el agua captada. En términos generales, la estructura presenta condiciones operativas aceptables; no obstante, se evidencian deficiencias en la cubierta, lo que puede favorecer la contaminación externa, el ingreso de material vegetal y la afectación de las condiciones sanitarias del agua en esta etapa del proceso.

En relación con el desarenador, se recomienda la rehabilitación de la cubierta, con el fin de mejorar las condiciones sanitarias de la unidad y evitar la contaminación externa del agua en esta etapa del proceso.

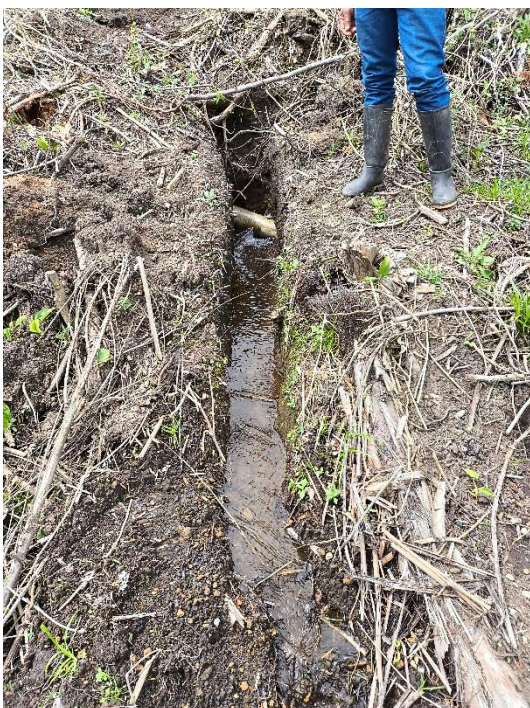
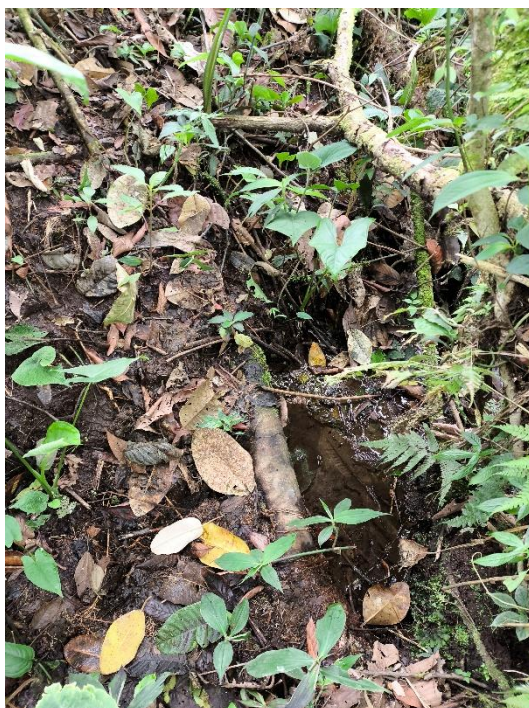
A la salida del desarenador, el sistema continúa mediante una línea de aducción en tubería de asbesto cemento (AC) de Ø4", con una longitud aproximada de 6,592 m, la cual conduce el agua cruda hasta la Planta de Tratamiento de Agua Potable (PTAP).

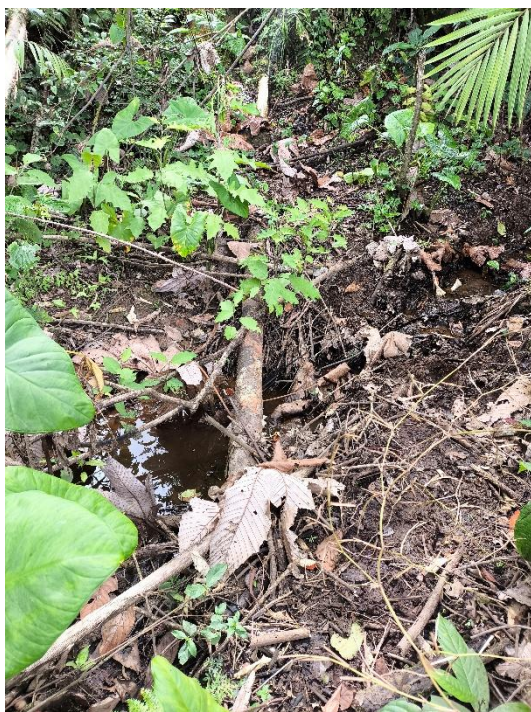
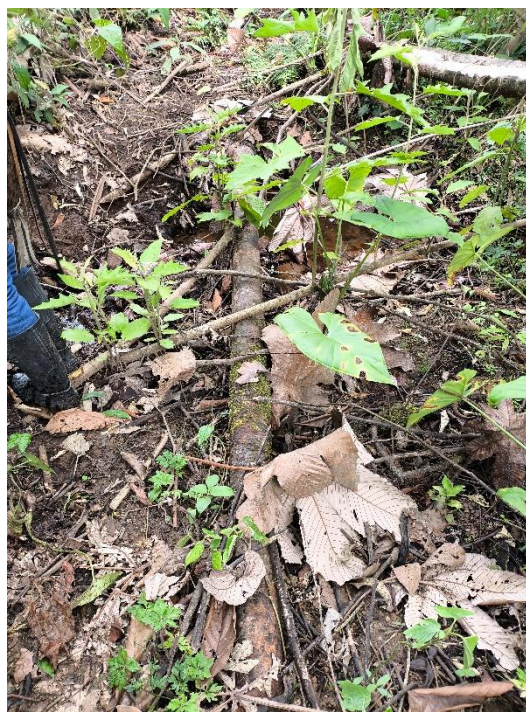
#### **4.1 Tramos con tubería expuesta**

Se evidencian sectores donde la tubería se encuentra sobre el terreno natural, sin protección ni confinamiento adecuado. En estos puntos, la escorrentía superficial induce procesos de erosión localizada y socavación, generando esfuerzos de flexión que derivan en fracturas de la conducción.

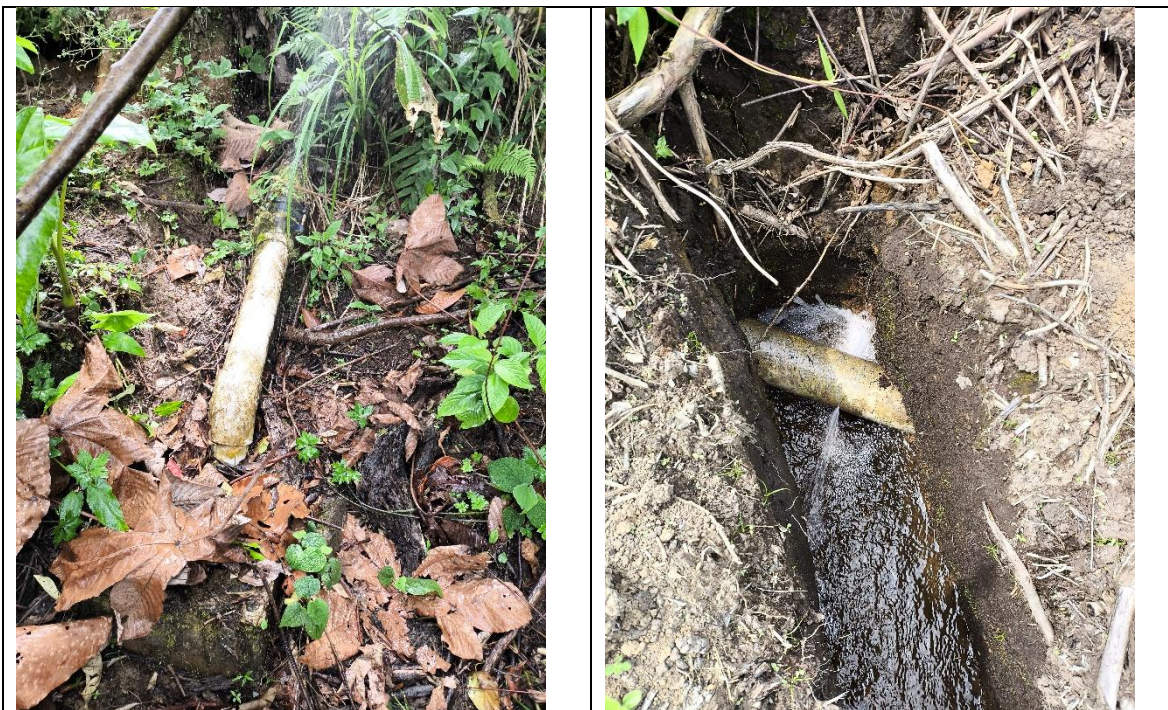
#### **4.2 Tramos con fugas activas**

Se identifican puntos con pérdida directa de caudal debido a fisuras o roturas en la tubería de asbesto cemento. Estas fugas no solo afectan la eficiencia hidráulica del sistema, sino que incrementan la saturación del suelo, reduciendo la resistencia al corte y aumentando la probabilidad de fallas geotécnicas.

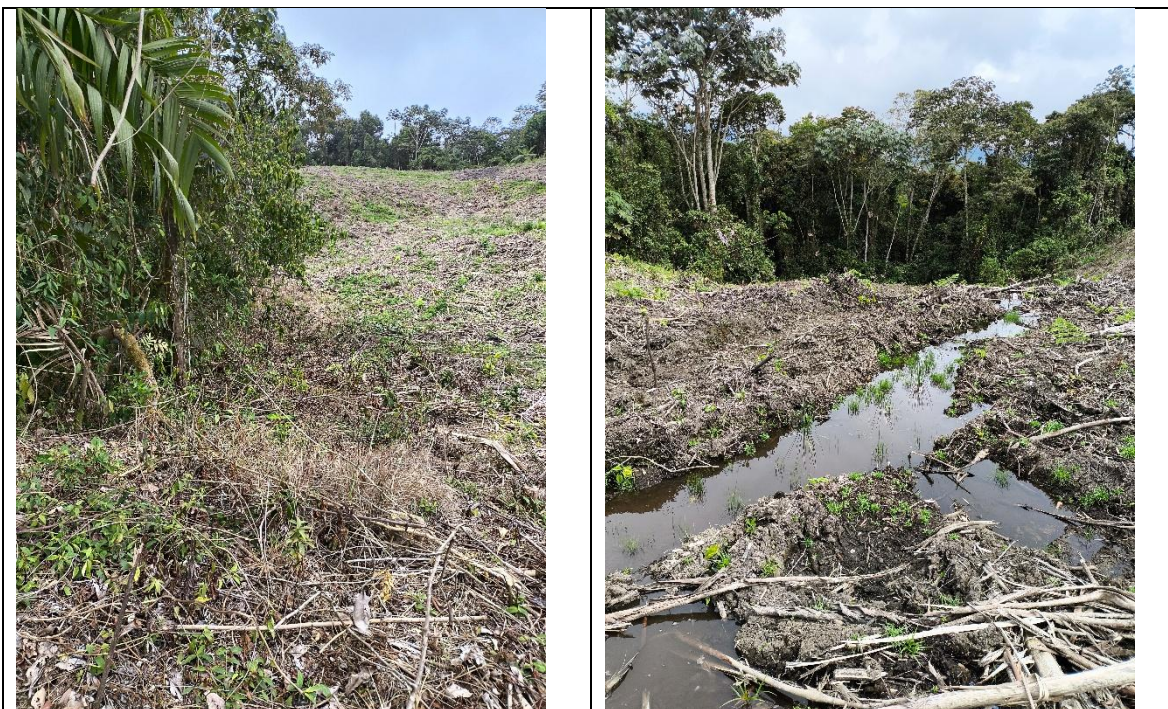
#### **4.3 Tramos en zonas de inestabilidad geotécnica**

La aducción atraviesa sectores con evidencia de movimientos en masa activos o potenciales, donde se presentan deslizamientos superficiales, pérdida de banca y deformaciones del terreno. En estos tramos, la tubería está sometida a esfuerzos externos que superan su capacidad estructural.

- Reposición de tramos en zonas de inestabilidad geotécnica, priorizando sectores con evidencia de remoción en masa o pérdida de soporte del terreno.
- Construcción de estructuras de soporte tipo viaducto o cercha en sectores donde no sea viable el enterramiento de la tubería debido a la inestabilidad del talud.
- Protección y confinamiento de la tubería en tramos expuestos, mediante obras de manejo de escorrentía, disipación de energía y estabilización superficial.
- Optimización hidráulica del sistema, evaluando la configuración de diámetros existente, con el fin de garantizar condiciones adecuadas de velocidad, pérdidas de carga y régimen de operación.
- Instalación de accesorios hidráulicos como válvulas ventosas y purgas, que permitan el control de aire y la adecuada operación del sistema.
