**REFERENCIA:** Informe de actividades correspondiente al contrato No. 202600868, de prestación de servicios.

ANEXO INFORME DE ACTIVIDADES

CONTRATO NO. 202600868  
PRESTACIÓN DE SERVICIOS

PERIODO 24 DE ENERO A  
23 DE FEBRERO DE 2026

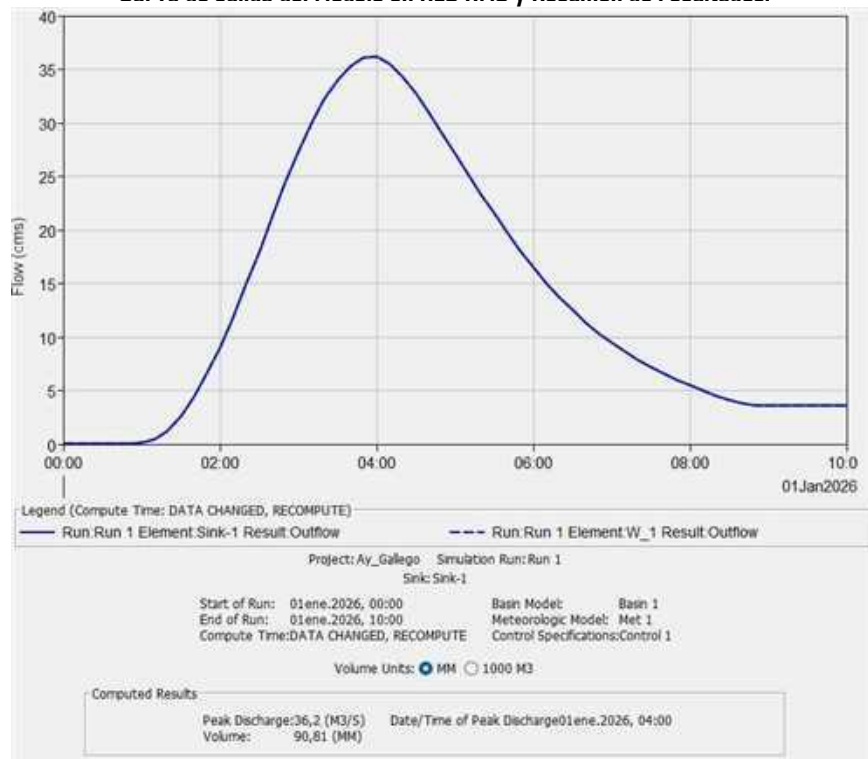
### Curva de salida del Modelo en HEC HMS y Resumen de resultados.

La gráfica presenta una curva de ascenso moderado y una curva de recesión prolongada, lo cual es característico de cuencas rurales con alta capacidad de almacenamiento.

- **Respuesta al Pico de Lluvia:** El caudal máximo de 36.2 m<sup>3</sup>/s ocurre aproximadamente a las 02:20 horas. Considerando que el pico de lluvia de Chicago fue a los 70 minutos, existe un tiempo de rezago (Lag Time) de unos 70 minutos.
- **Atenuación por Almacenamiento:** La diferencia entre el volumen que entró (lluvia neta) y el caudal que sale muestra que el Coeficiente de Almacenamiento ( $R=1.8$  hr) está cumpliendo su función, "estirando" el agua en el tiempo para evitar un pico aún más violento y destructivo.

- **Efecto de las Terrazas (Qt):** La forma de la curva de recesión (la "cola" del hidrograma) es suave. Esto indica que los depósitos de gravas y arenas están liberando el agua lentamente, validando el parámetro de Recesión de 0.95.
- **Efecto de la Formación Tubará (n6n7-st):** El volumen total de escorrentía neta sugiere que, aunque hay infiltración, la presencia de lodolitas en las laderas genera un aporte rápido y significativo de agua superficial, lo que explica por qué el caudal llega a superar los 30 m<sup>3</sup>/s.

- La sección transversal del arroyo debe ser capaz de evacuar al menos 36.2 m<sup>3</sup>/s

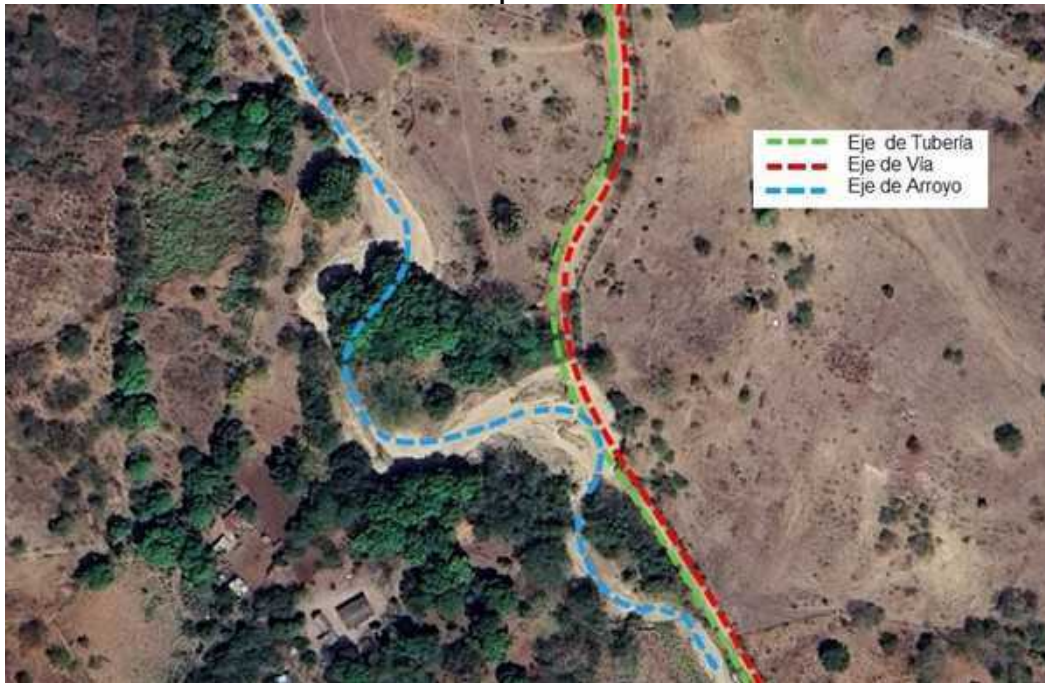
Vista aérea de la problemática analizada.

La situación del estudio tanto para la vía como para la tubería es crítica y requiere atención inmediata, especialmente considerando que el Arroyo Gallego es un cuerpo de agua con una dinámica de erosión activa que ya compromete dos servicios esenciales: la movilidad (vía) y el suministro de agua (tubería).

El arroyo tiene un trazado sinuoso. Justo en el punto de análisis se interceptan los ejes del arroyo, la vía y la tubería, convirtiéndose en un **meandro de impacto**. El agua golpea con fuerza el talud exterior de la curva del arroyo, que es precisamente donde se encuentra la infraestructura.

Al estar la tubería entre el arroyo y la vía, actúa como la primera línea de "defensa" ante la erosión, lo cual es peligroso. Una socavación mayor dejaría la tubería suspendida, provocando su rotura por el impacto de escombros arrastrados por la corriente.

La berma de la vía ya se ve comprometida. Con un caudal de 36.2 m<sup>3</sup>/s, la velocidad del agua en eventos máximos es suficiente para remover material granular rápidamente, lo que podría derivar en la pérdida total de la banca.

- **Opción A: Protección con Gaviones:**

Instalar una estructura de protección longitudinal a lo largo del talud afectado. Los gaviones son flexibles y se adaptan a los asentamientos del terreno.

- **Opción B: Canalización en Concreto (Sección en U o Trapezoidal):**

Canalizar ese tramo específico del arroyo para asegurar que el flujo sea laminar y no impacte lateralmente la vía. Esto protegería definitivamente la tubería.

**Recomendación Prioritaria:** Antes de la obra mayor, se debería realizar un relleno de protección (bolsacreto o suelo-cemento) sobre la tubería expuesta para evitar su falla inminente.

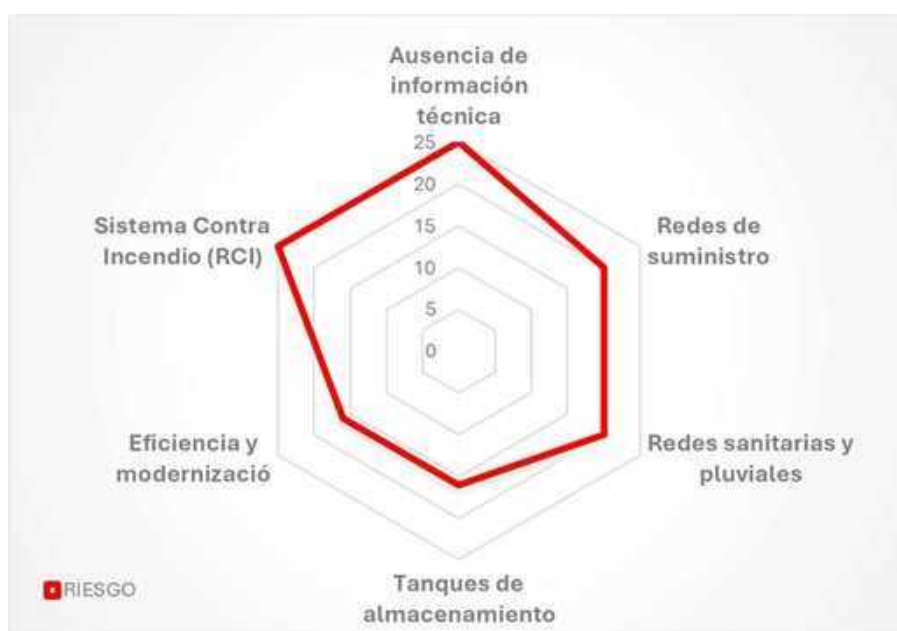
- No se observaron detectores de humo o calor en funcionamiento.
- No se evidenció integración con panel central de alarma.
- No se verificó presión disponible en gabinetes ni rociadores.
- La bomba contra incendios de 15 HP no cumple con presión requerida para gabinetes tipo I y no funciona actualmente.
- No se verificó continuidad de rutas de evacuación en pisos 1 y 2.
- No existen pruebas hidráulicas del sistema.

➡ Falla funcional y normativa del sistema de protección contra incendios

P = 5 (El sistema presenta múltiples faltas estructurales y ausencia de pruebas).  
I = 5 (Un fallo del RCI compromete vidas, operación y cumplimiento de NSR-10 y NFPA).  
NR = 25

- Instalar o rehabilitar el sistema de detección automática
- Integrar todos los dispositivos a un panel central de alarma
- Incorporar estaciones manuales (pull stations)
- Verificar presión y caudal en gabinetes
- Sustituir o ajustar la bomba contra incendios e instalarla en el sótano
