| | <b>Informe de Inspección Ocular y/o<br/>Visita Técnica - UAEGRD-</b> | Fecha de Aprobación:<br>30/07/ 2020 |

| <b>MUNICIPIO:</b> Anolaima Cundinamarca | <b>VEREDA/CORREGIMIENTO/LUGAR:</b><br>Barrio Portal de la Virgen etapa 1 y 2. |

Realizar visita de inspección ocular en el municipio de Anolaima, Barrio Portal de la Virgen etapa 1 y 2. Con el fin de verificar las afectaciones expuestas en la solicitud elevada por la Secretaria de Planeación, Obras y Servicios Públicos del Municipio de Anolaima y brindar recomendaciones para la mitigación del Riesgo.

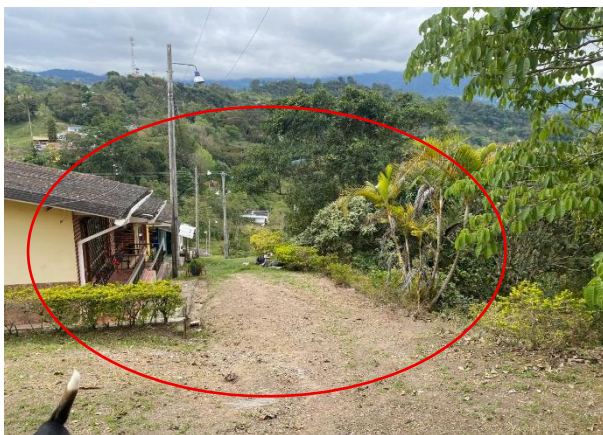
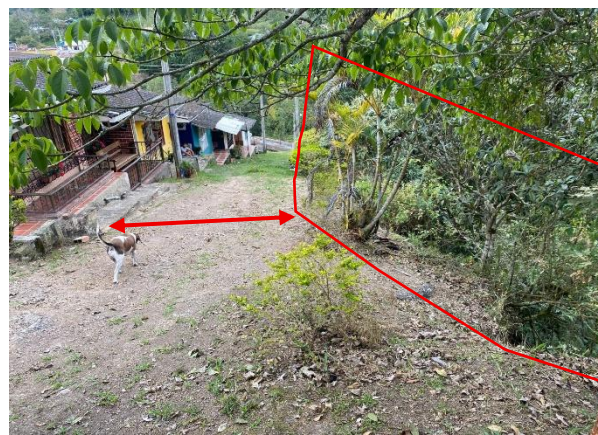
**Fotografía 1 y 2.** Viviendas etapa 1 Barrio Portal de la Virgen, construidas próximas al talud que presenta un proceso de socavación.

La existencia de un talud expuesto con proceso erosivo en un terreno inclinado, cercano a las viviendas construidas en la parte alta del Barrio Portal de la Virgen en la etapa 1, constituye una condición de amenaza geotécnica alta, con potencial de generar movimientos en masa que puedan comprometer la estabilidad estructural de las edificaciones y representar un riesgo para la integridad de sus habitantes, sumado a ello la falta de control y conducción de las aguas lluvias puede incrementar la socavación y desprendimiento de material, generando disminución de la capacidad de soporte y reducción del factor de seguridad, lo que puede derivar en movimientos en masa acelerados

- Se recomienda al Municipio de Anolaima, realizar sobre la corona del talud control y conducción de aguas mediante la construcción de cunetas en la coronación para desviar escorrentía fuera del talud y de las viviendas, zanjas filtrantes con tubería perforada y grava envuelta en geotextil para bajar el nivel freático, así como descargas controladas con canaletas y disipadores de energía (canales escalonados) para evitar mayor socavación en las zonas de descarga.

- Se recomienda al Municipio de Anolaima, realizar estabilización del talud que permita mitigar el proceso erosivo, mediante la implementación de obras de bioingeniería como revegetalización estructural: engramado más arbustos de raíz profunda y controlada (evitar especies invasoras o de raíces agresivas junto a cimentaciones de las viviendas), instalación de geomantas ancladas al terreno. Como también obras que requieren estudios geotécnicos, entre ellas (Gaviones, muros de contención en concreto con drenes y filtros).

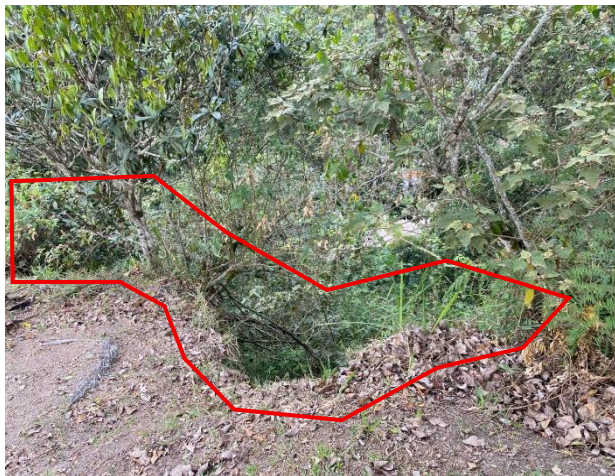
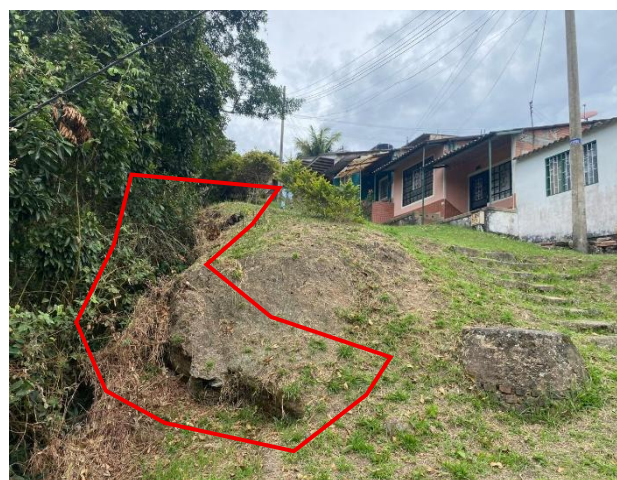
**Fotografía 3 y 4.** Talud con evidente proceso de socavación el cual se encuentra muy cerca a las viviendas.

- Se recomienda al Municipio de Anolaima, la realización de una consultoría que implique los estudios y diseños para la construcción de un muro u obra que permita la mitigación de las afectaciones evidenciadas por acumulación de aguas lluvias y en el talud próximo a las viviendas en un tramo aproximado de 20 metros.

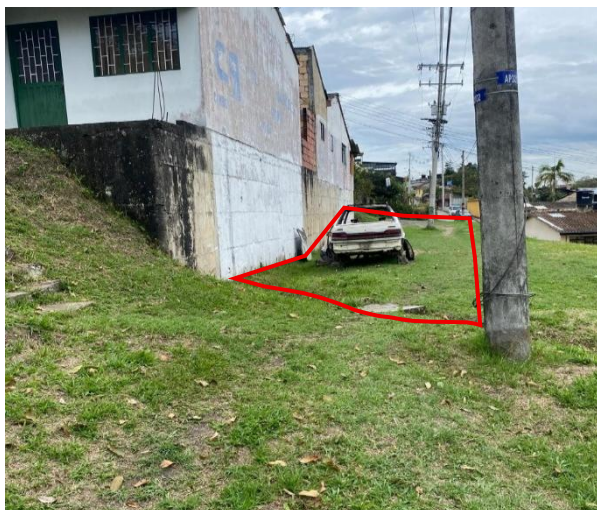
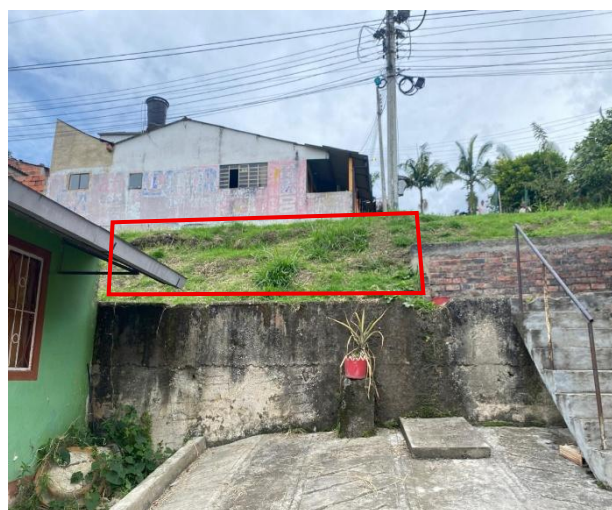
**Fotografía 5 y 6.** Sector localizado en la parte baja del Barrio Portal de la Virgen etapa 1, donde se concentra el agua producto de la escorrentía superficial durante la temporada de lluvias, generando procesos de acumulación y recarga hídrica que están ocasionando afectaciones en las viviendas edificadas en esta zona.

Las corrientes de escorrentía procedentes de la parte alta del barrio confluyen en terrazas intermedias donde no existe un sistema de desagüe estructurado. Al no disponerse de canales, cunetas o drenajes, el agua se infiltra en el perfil del terreno y emerge en las zonas bajas del sector, donde se ubican viviendas que presentan afectaciones significativas por humedad, socavación y pérdida de soporte. Estas condiciones favorecen la aparición de humedad ascendente en muros, asentamientos diferenciales, socavación en la base de las cimentaciones y riesgo de fallo progresivo del talud y de las estructuras próximas, tal como se muestra en el registro fotográfico.

- Se recomienda al CMGRD del Municipio de Anolaima instar a los propietarios de las viviendas del Barrio Portal de la Virgen etapa 1 y 2, a realizar separación sanitaria dejando una franja libre entre el pie del talud y las cimentaciones; no colocar patios, tanques ni pilas de material en esa franja y canalización de cubiertas (bajantes a cajas), evitando descargas libres hacia el talud o cimentación de las viviendas.

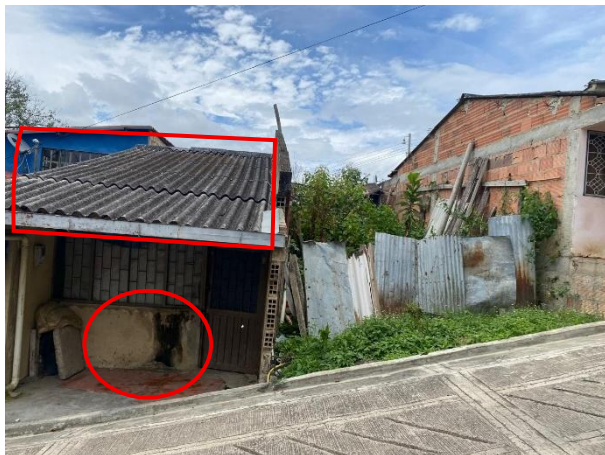
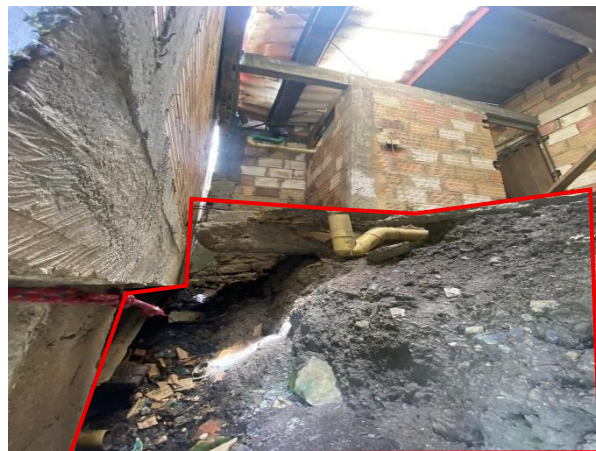
**Fotografía 5 y 6.** Vivienda de la señora Mercedes Prieto, se observa desplome y deformación de la cubierta, con riesgo de colapso parcial por pérdida de estabilidad estructural, muros con evidente humedad. Socavación del terreno de cimentación de la vivienda, donde ya se evidencia redes hidrosanitarias expuestas.

- Se recomienda al municipio de Anolaima que en el próximo CMGRD se informe acerca de la problemática presente en los predios de la Sra. Marlen Ramos Sanchez, Mercedes Prieto y el Sr. Ernesto Giménez. Si ya se encuentra identificada; realizar un monitoreo constante en especial en la temporada de más lluvias, teniendo en cuenta que la afectación se puede incrementar por mayores movimientos en masa, saturación del terreno que lo hace más inestable y que pierda capacidad portante, en caso tal se recomienda a los propietarios de las viviendas visitadas y que se encuentran habitadas, la Sra. Marlen Ramos Sánchez y el Sr. Ernesto Giménez, evacuar bajo el principio de autoconservación y precaución establecido en la ley 1523 de 2012, teniendo en cuenta que estas afectaciones pueden desencadenar un mayor deterioro estructural de las viviendas y al CMGRD brindar subsidio de arrendamiento para su reubicación temporal.

- Se recomienda al CMGRD del municipio de Anolaima adelantar las gestiones pertinentes en coordinación con los entes competentes y el propietario de la vivienda deshabitada que presenta afectaciones severas por asentamiento diferencial, con el fin de evaluar la demolición técnica y controlada de la misma, en estricto cumplimiento de la normativa urbanística, ambiental y de gestión del riesgo aplicable. La estructura evidencia desplazamiento progresivo de los muros divisorios hacia las viviendas contiguas de los señores Marlen Ramos Sánchez y Ernesto Giménez, lo cual incrementa las cargas laterales no previstas y eleva la probabilidad de colapso parcial o total. Esta condición constituye un factor de amenaza directa para las edificaciones vecinas y compromete la seguridad e integridad física de sus ocupantes.

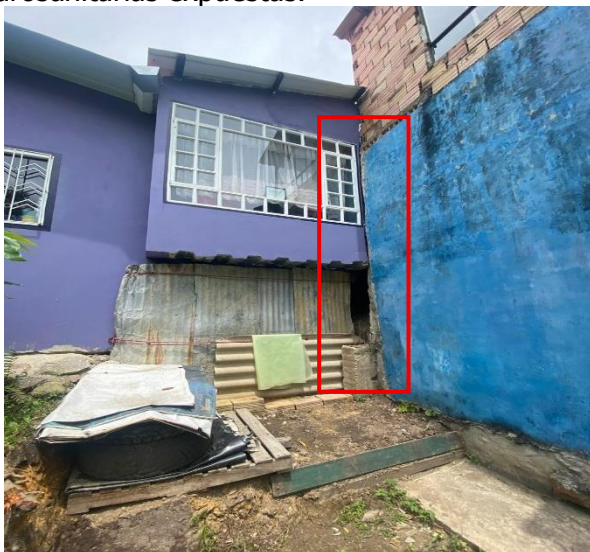
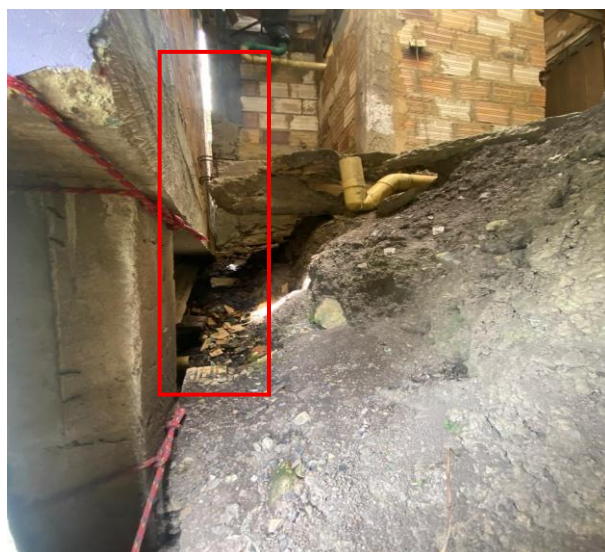
**Fotografía 7 y 8.** El desplazamiento diferencial de la vivienda descrita en la fotografía 5 y 6 viene afectando a la vivienda del Sr. Ernesto Giménez, como se observa generando una sobrecarga sobre el muro divisorio.

- Se sugiere al CMGRD priorizar la vinculación de la Sra. Marlen Ramos Sánchez y el Sr. Ernesto Giménez en un programa de vivienda que adelante el Municipio ya sea con entidades del orden Departamental o Nacional, priorizándolos siempre y cuando se cumpla con el lleno de los requisitos exigidos.

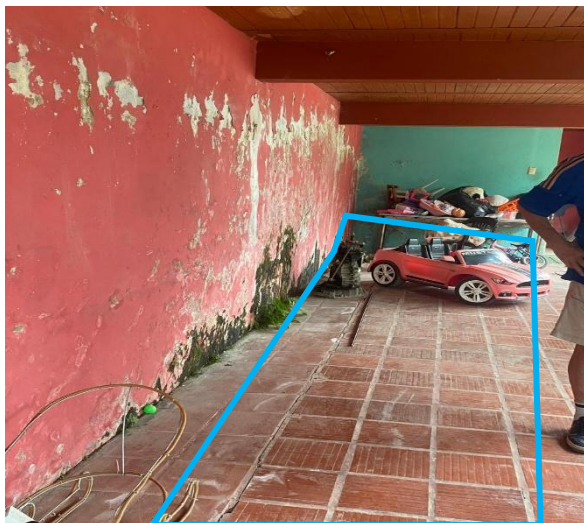
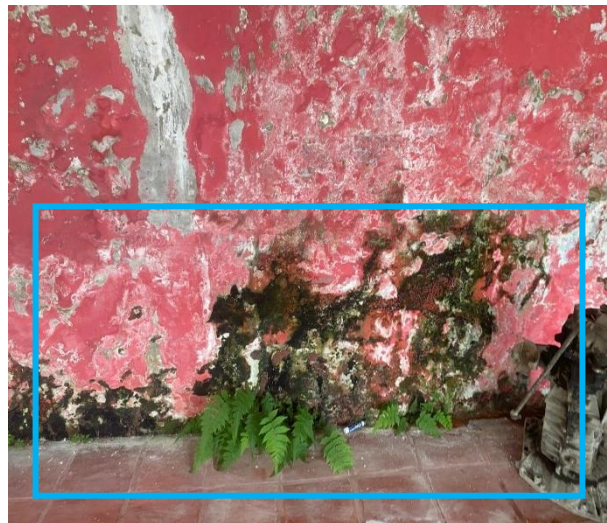
**Fotografía 9 y 10.** En la vivienda de la Sra. Marlen Ramos, se evidencia humedad en muros posiblemente asociada a escorrentía o filtraciones subterráneas, la existencia de plantas supone una humedad constante, deformación de la placa de piso que puede estar asociada a sobrecarga estructural y presencia de humedad en el terreno sobre el cual se fundió la placa.

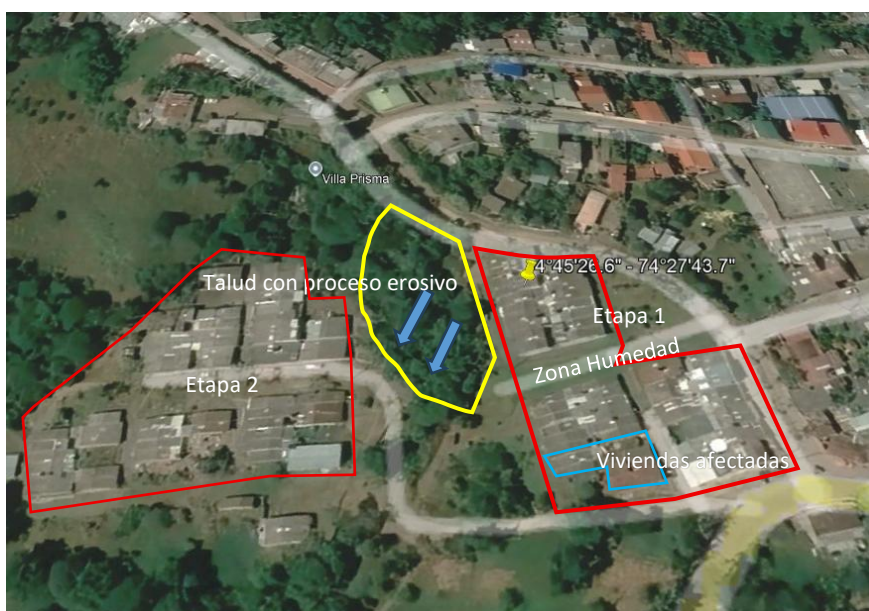
En la imagen se describe de forma resumida las afectaciones evidenciadas en la visita técnica ocular realizada al Barrio Portal de la Virgen etapa 1 y 2, y las zonas que pueden estar generando afectación.
