| | <p align="center"><b>DEPARTAMENTO DE RISARALDA</b><br/> <b>Secretaría de Infraestructura</b></p> <p align="center"><b>GESTIÓN DE LA INFRAESTRUCTURA</b></p> <p align="center"><b>CONCEPTO TÉCNICO</b></p> |

Intervención de vía vereda Santa Rita.

**ASUNTO:** **Análisis técnico y actualización de presupuestos**

A solicitud del secretario de infraestructura de la gobernación de Risaralda se realiza el análisis técnico y la actualización de los presupuestos derivados de los estudios y diseños para el manejo de aguas y estabilidad de talud finca rey sol, vereda La Quiebra en el municipio de Balboa.

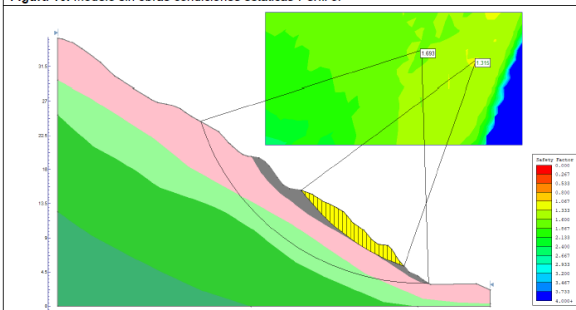
Figura 15. Modelo sin obras condiciones estáticas-Perfil 3.

Los estudios y diseños realizaron el análisis de estabilidad de la zona, en los cuales se evidenciaron 2 perfiles con factores de seguridad por debajo de la norma sismo resistente. En estos perfiles tienen superficies de falla diferentes en 2, en el depósito y en el suelo residual.
