Bogotá D.C., Junio 01 de 2026

**REF:** Solicitud de Visita técnica de valoración de la condición de riesgo inminente de construcción tipo enramada en espacio público Proyecto Vía de Integración Regional Calle 13 (Av. Centenario) desde el Límite Occidental del Distrito hasta la Troncal Américas con Carrera 50 Lote 6 Dirección de referencia AC 17 130 34

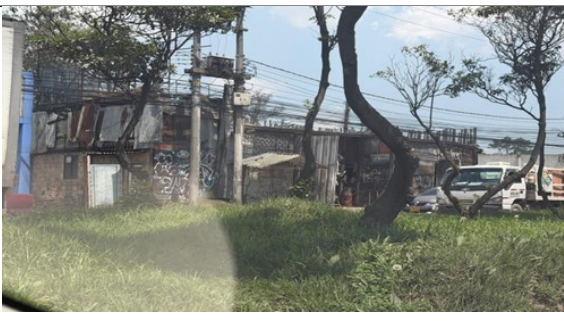
| ILUSTRACIONES | |
|---|---|
| Plano Enramada | Foto 1 Enramada |

De acuerdo con el registro fotográfico y el análisis estructural realizado por profesionales estructurales de la Dirección Técnica de Predios, se tiene una enramada la cual presenta una condición de riesgo estructural alto, con probabilidad de colapso, incluso de carácter inminente, ante la acción de cargas horizontales tales como sismo, viento y cargas normales de servicio. Esta condición se ve agravada por la insuficiente rigidez del sistema estructural, así como por la intervención realizada con materiales de recuperación, mediante la cual se adicionó un segundo nivel. Dicha modificación incrementa significativamente la vulnerabilidad de la edificación, generando una amenaza tanto para sus ocupantes como para los transeúntes del sector.

En este contexto, se solicita al IDIGER que, en el marco de sus competencias como entidad rectora del Sistema Distrital de Gestión del Riesgo, realice una visita técnica de inspección, con el fin de evaluar la condición actual de riesgo.

Así mismo, de considerarse procedente, se recomienda la implementación de medidas preventivas, tales como la elaboración de actas de evacuación y la
