**INFORME DE EJECUCIÓN DE OBRA  
CONTRATO DE OBRA No. 089 DE 2025**

**“ADECUACION MENOR DE LA INFRAESTRUCTURA FÍSICA DEL CENTRO DE  
SALUD SAN PABLO DE BORBUR - EMPRESA SOCIAL DEL ESTADO.”**

**EMPRESA SOCIAL DEL ESTADO CENTRO DE SALUD SAN PABLO DE  
BORBÚR – E.S.E.**

**30 DE DICIEMBRE DE 2025**

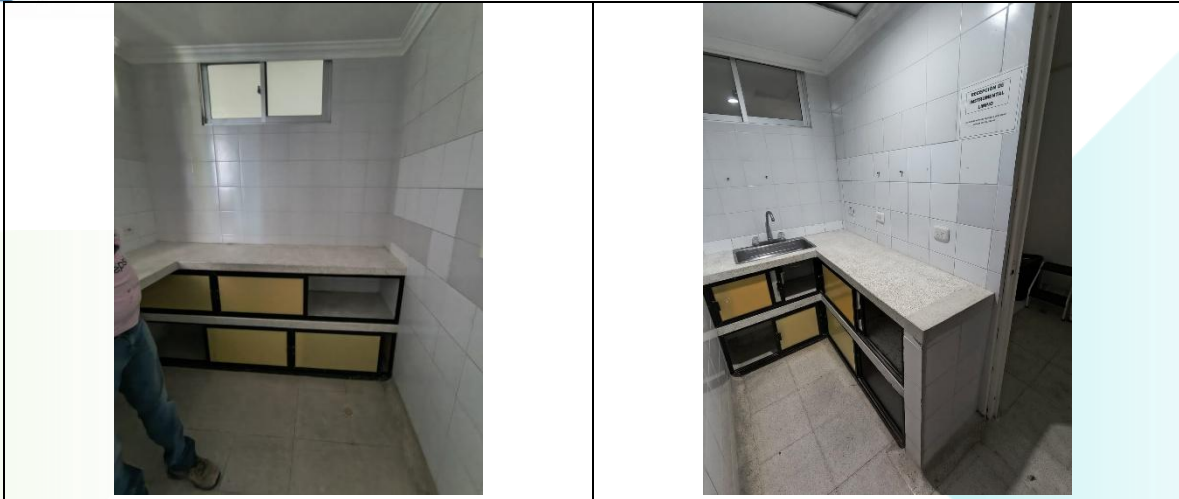
| Esterilización |

Se retiro vidrios en la zona de esterilización, como actividad previa a la demolición de muro para habilitar los dos accesos a la zona de esterilización.

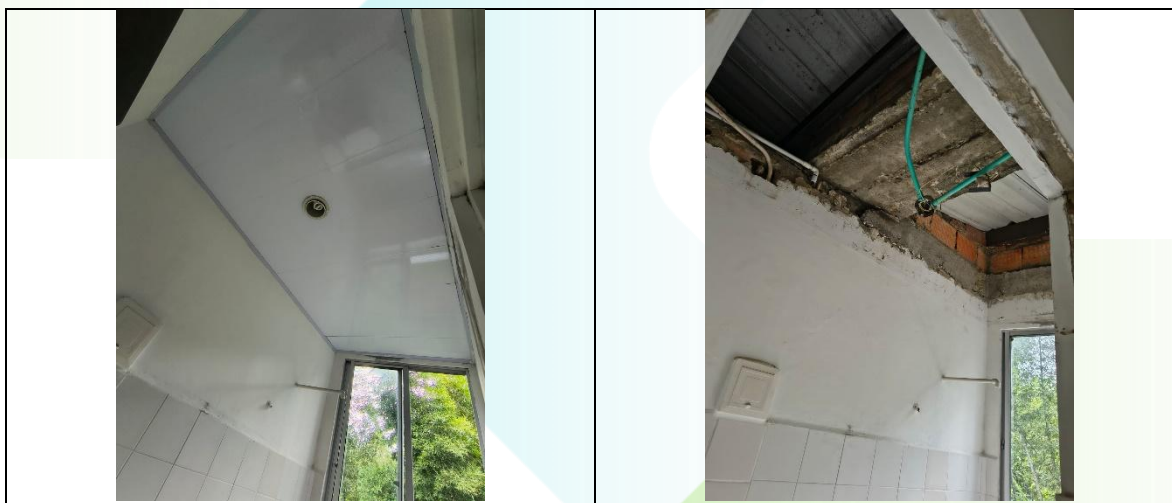
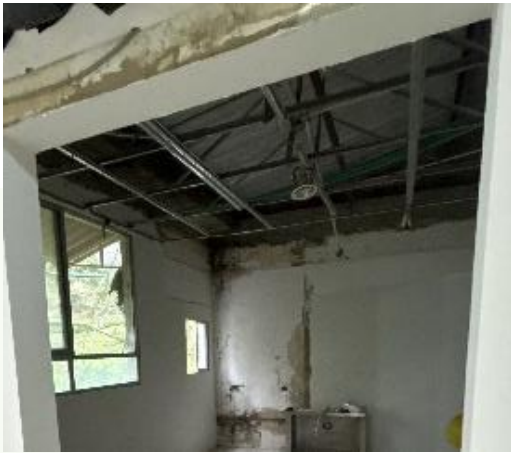
Los trabajos consistieron en el desmonte controlado de la perfilería de aluminio y de las láminas o paneles del cielo falso que presentaban deterioro, desgaste o pérdida de funcionalidad, garantizando en todo momento la protección de los elementos constructivos superiores y de las áreas adyacentes.

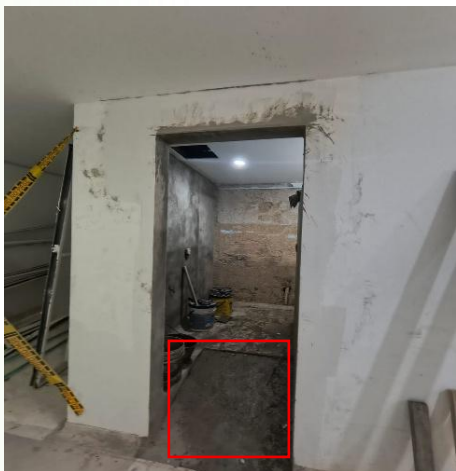
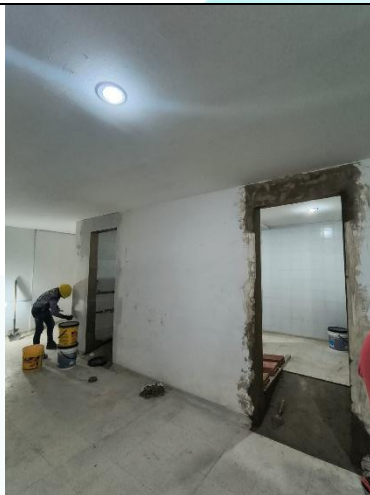
| ANTES | DESPUÉS |
|---|---|
| Esterilización | |

La intervención comprendió la fractura, corte y levantamiento del pavimento rígido en concreto, ejecutada de manera controlada mediante el uso de herramientas manuales y equipos mecánicos livianos, garantizando la integridad de la losa de soporte, elementos estructurales, redes técnicas existentes y zonas no contempladas dentro del alcance de intervención.

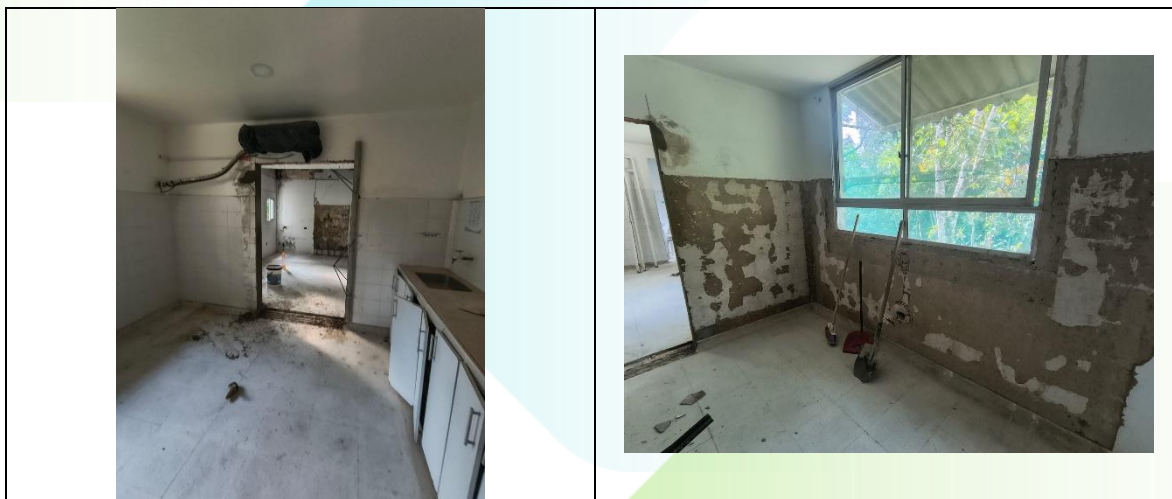
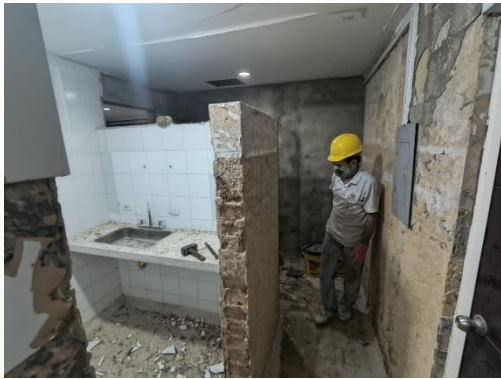
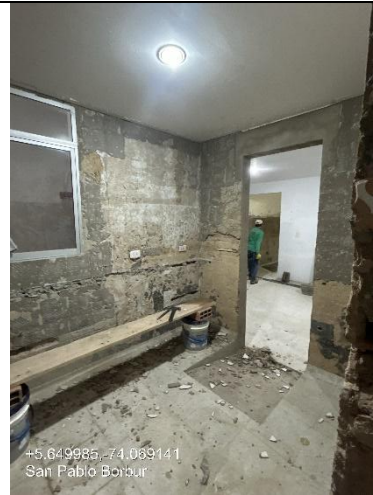
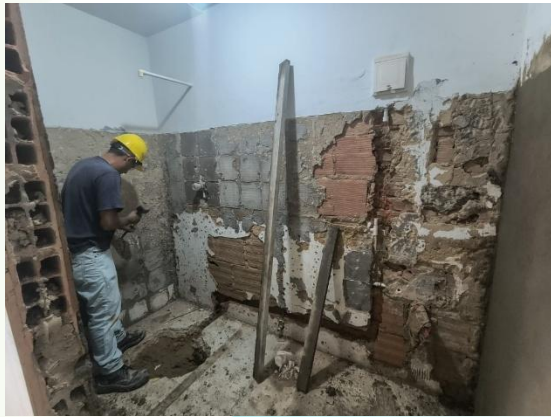
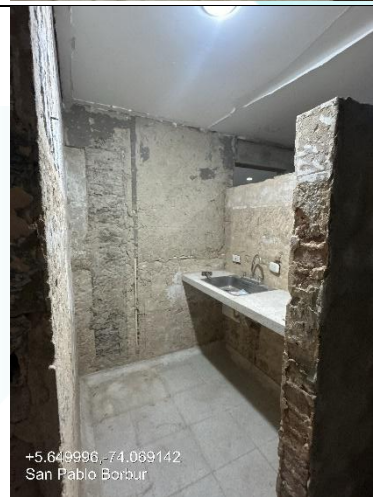
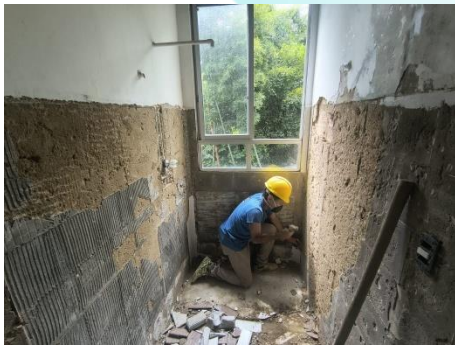
Se ejecutaron las actividades correspondientes a la **demolición del enchafe cerámico existente**, como parte de las labores de adecuación menor de la infraestructura física del Centro de Salud, de conformidad con los **planos constructivos, especificaciones técnicas aprobadas y lineamientos impartidos por la supervisión del contrato**.

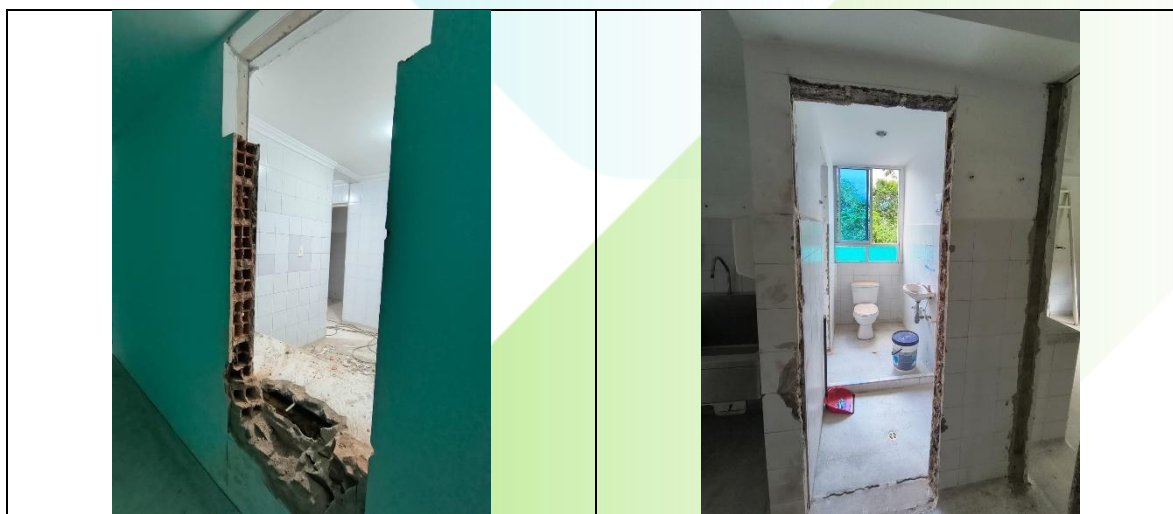
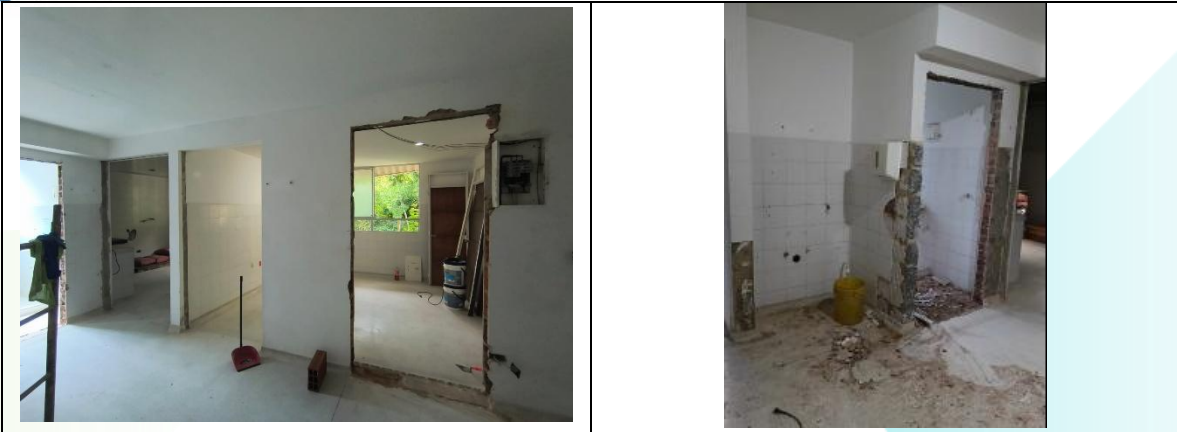
Se ejecutaron las actividades correspondientes a la demolición parcial de muros en mampostería de ladrillo con espesor aproximado de 0,15 m, como parte de las labores de adecuación menor de la infraestructura física del Centro de Salud, conforme a los planos aprobados, especificaciones técnicas del proyecto y lineamientos impartidos por la interventoría del contrato.

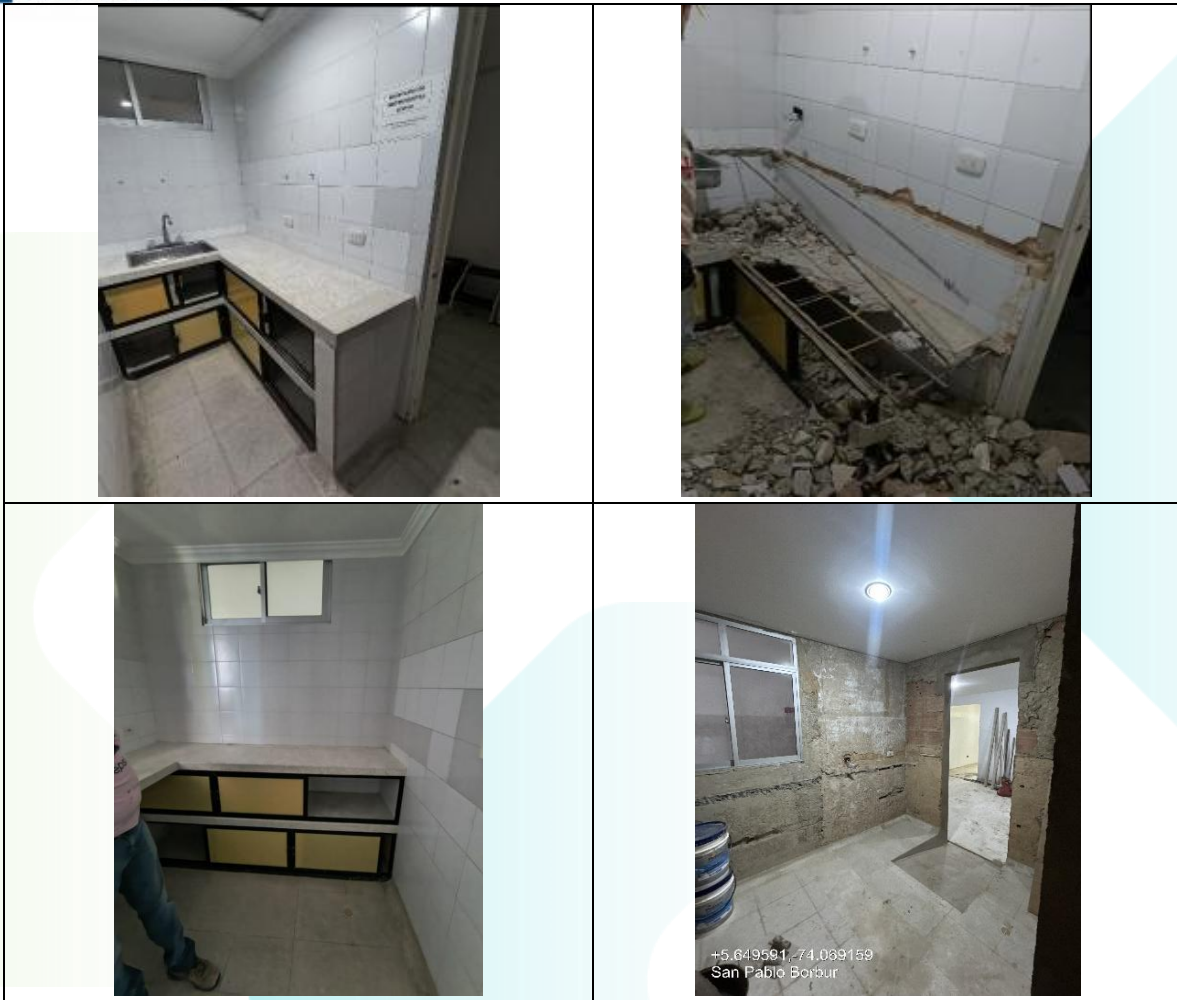
Se ejecutó la rotura y desmonte de los mesones en concreto utilizando cincel y equipo demoledor, con el objetivo de liberar las superficies destinadas a la instalación de nuevo mobiliario o equipos. El área intervenida para esta actividad corresponde al espacio de esterilización.

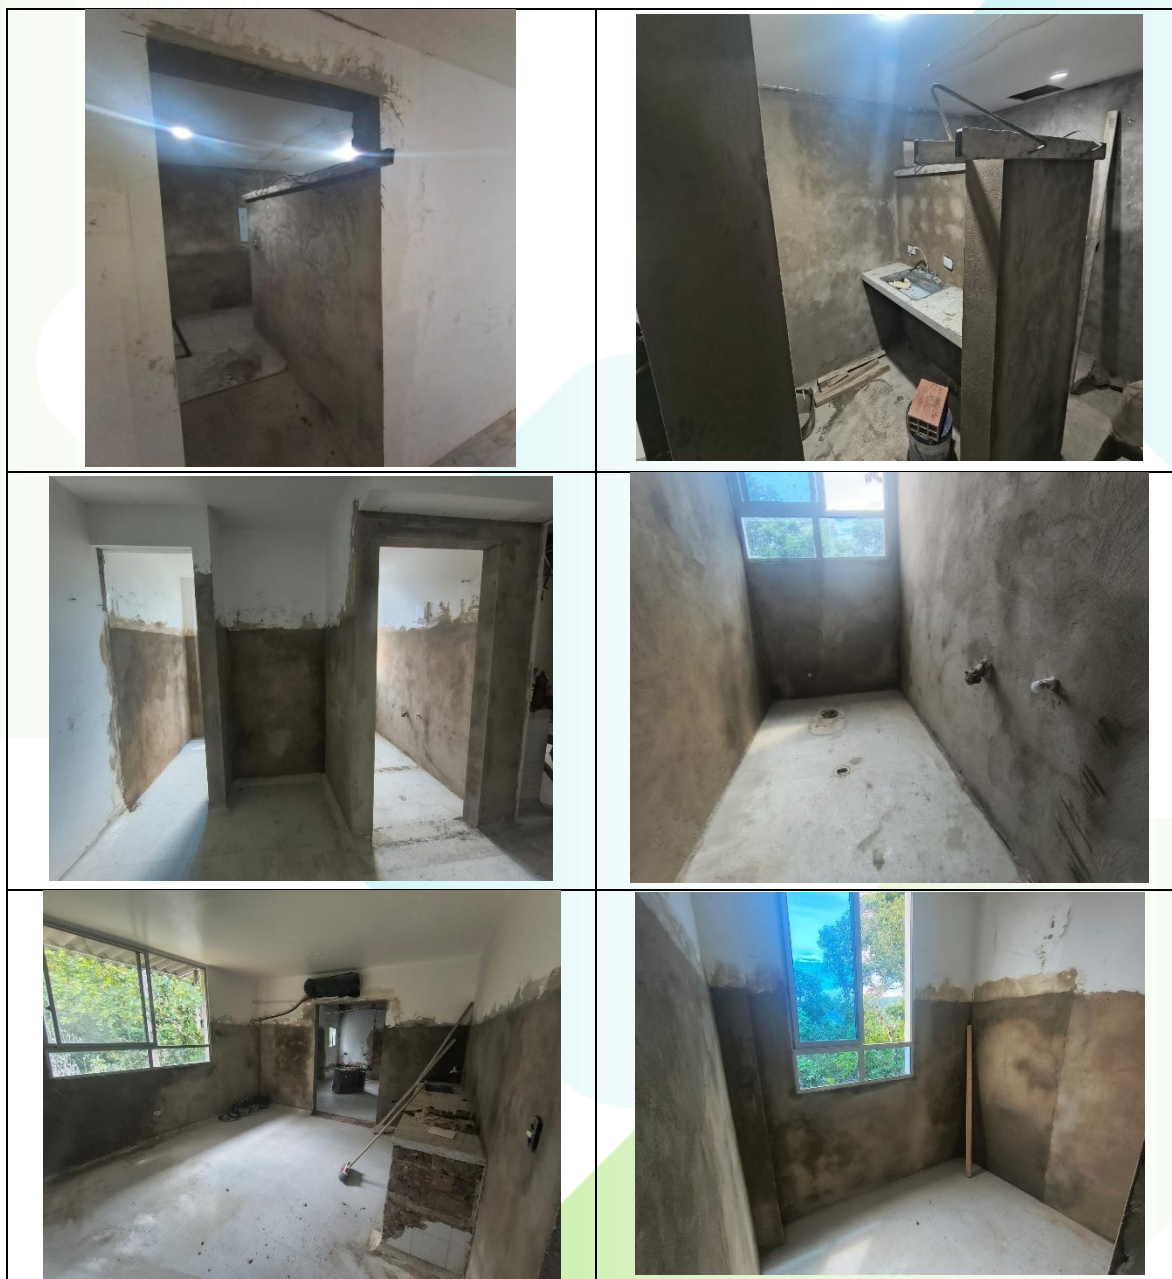
Se aplicó se realizó la instalación de pañete liso en los muros construidos. Así mismo los muros donde se realizó la demolición de enchape cerámico

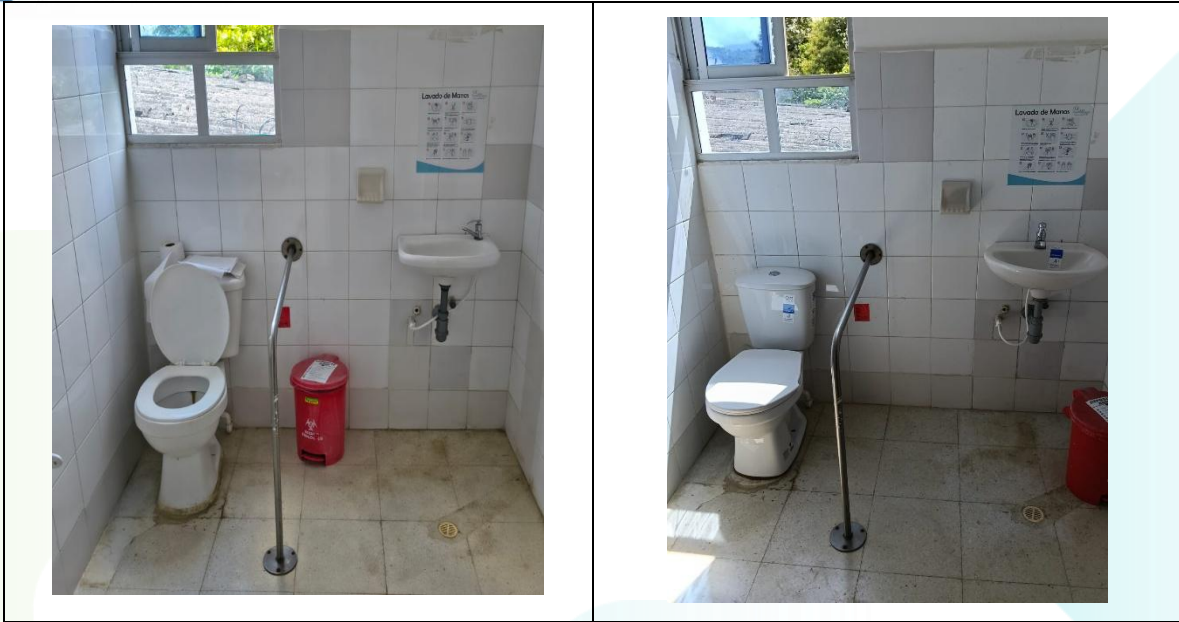
| ANTES | DESPUES |

Se realizó la instalación de Sanitario y lavamanos para habilitar el servicio en el baño de discapacitados ubicado en la fase 2.

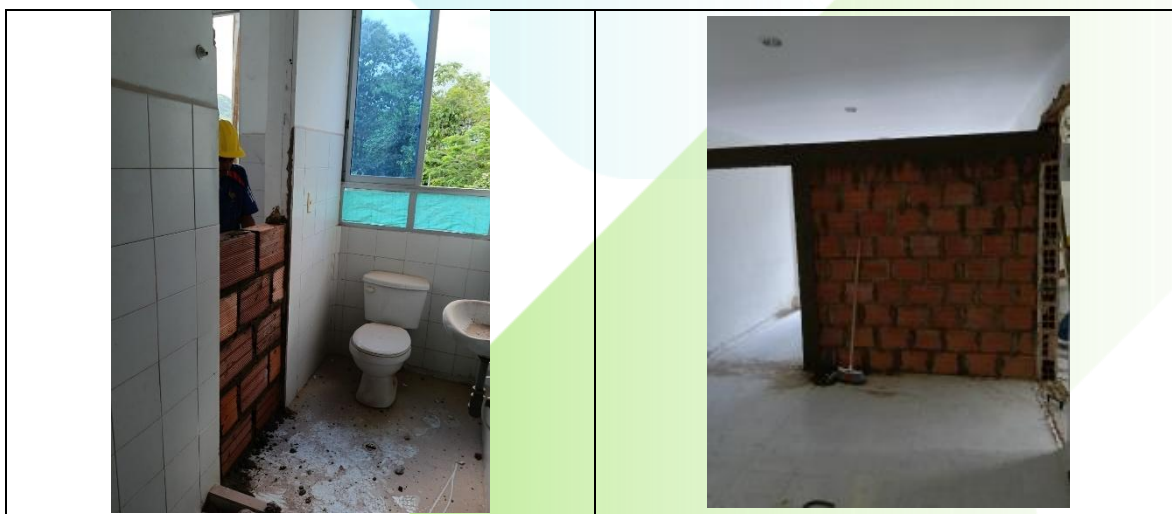
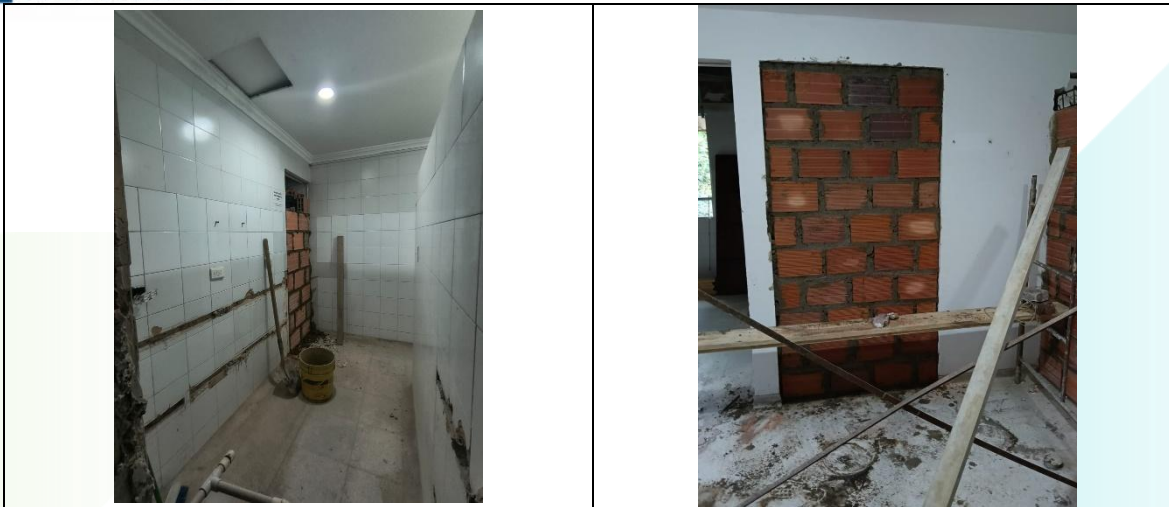
Se procedió a la construcción de muros en bloque de arcilla, efectuando las labores de nivelación, plomo y alineación correspondientes, y asegurando las unidades mediante la aplicación de mortero, con el fin de conformar los nuevos espacios definidos en el diseño. Las áreas intervenidas en esta actividad incluyen: la nueva sala de odontología, el baño de la sala de reuniones, la sala de reuniones y el área de esterilización.

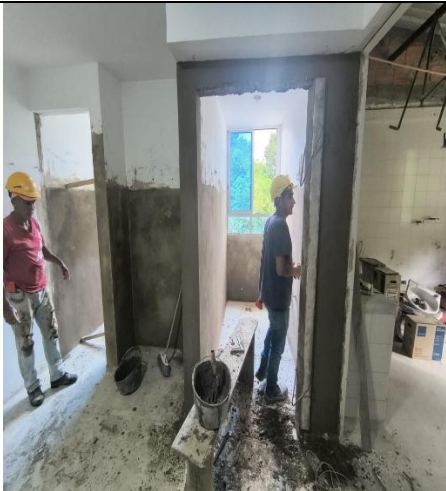
| Esterilización | Baño sala de reuniones |

Se realizaron las labores de conformación y afinado de bordes, esquinas y juntas en los muros, asegurando líneas definidas y ejecutando las dilataciones requeridas para prevenir la aparición de fisuras. Las áreas intervenidas en esta actividad incluyen los vanos de esterilización, sala de procedimientos, nueva sala de odontología, sala de reuniones y el baño de la sala de reuniones.
