### INFORME TÉCNICO, FINANCIERO Y ADMINISTRATIVO DE SEGUIMIENTO Y AVANCE AL CONTRATO DE OBRA NO. 089 DE 2025 – ADECUACIÓN MENOR DE LA INFRAESTRUCTURA FÍSICA DEL CENTRO DE SALUD SAN PABLO DE BORBUR, EMPRESA SOCIAL DEL ESTADO

Empresa Social del Estado Centro de Salud de San Pablo De Borbur – ESE

Unión Temporal Construborbur

27 de febrero de 2026

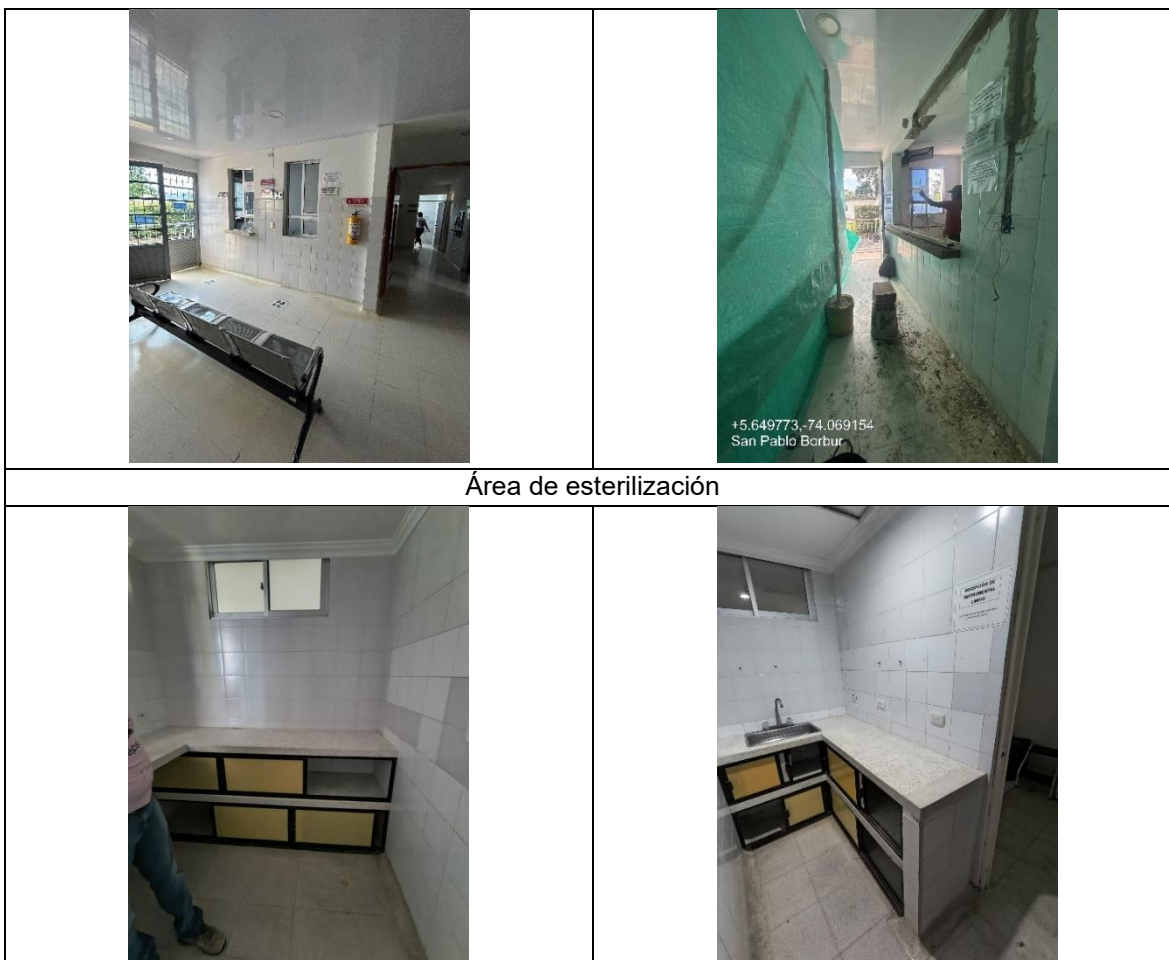
| ANTES | DESPUÉS |
|---|---|
| Área de facturación y oficina SIAU | |

Se realizó el desmonte de vidrio en áreas específicas como Esterilización y las oficinas de SIAU y Facturación, interviniendo un área total de 2.57 m<sup>2</sup>. Esta actividad se ejecutó permitiendo el retiro controlado de los elementos existentes y la adecuación de los espacios para la posterior instalación de los nuevos componentes contemplados en el proyecto.

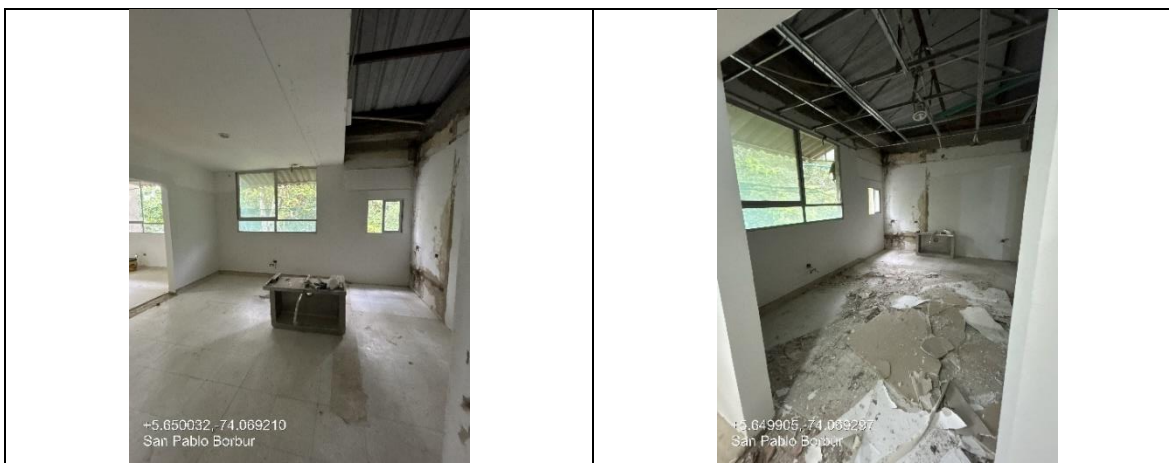
| ANTES | DESPUÉS |
|---|---|
| Sala de procedimientos menores | |

Se ejecutó la demolición de cielo falso con estructura en aluminio en las áreas donde se requería su reposición, específicamente en la sala de procedimientos menores y la antigua sala de partos, interviniendo un total de 37.08 m<sup>2</sup>. Esta actividad permitió el retiro de elementos deteriorados o que no cumplieran con las condiciones técnicas necesarias, dejando las áreas preparadas para la instalación del nuevo sistema de cielo falso contemplado en el proyecto.

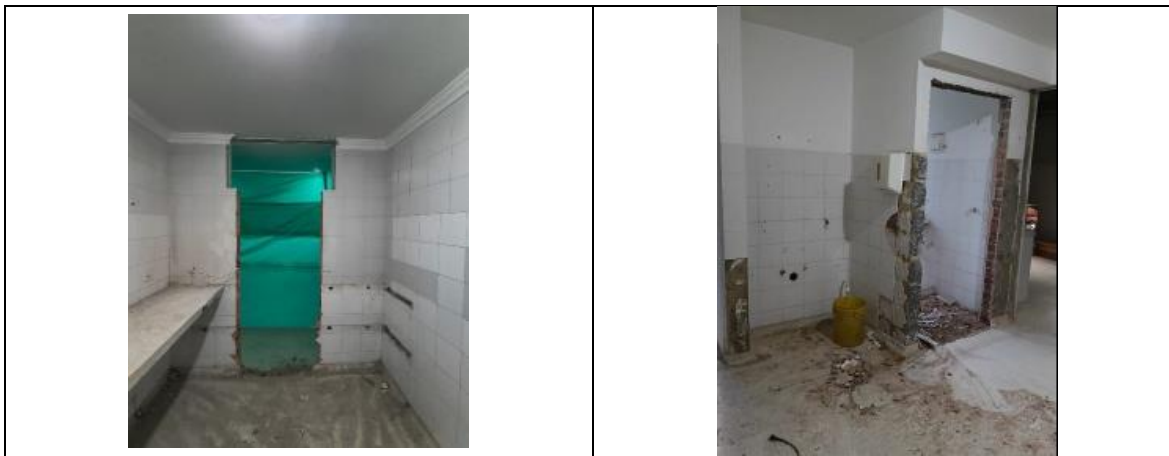
| ANTES | DESPUÉS |
|---|---|
| Área de esterilización | |

Se ejecutó la demolición de pisos en concreto con espesor  $\leq 10$  cm en el área destinada a la construcción de las rampas de acceso hacia Esterilización, interviniendo un total de 1.60 m<sup>2</sup>. Esta actividad permitió adecuar el nivel existente y preparar la superficie para la conformación de las nuevas rampas, garantizando condiciones adecuadas de accesibilidad y cumplimiento de los requerimientos funcionales del área.

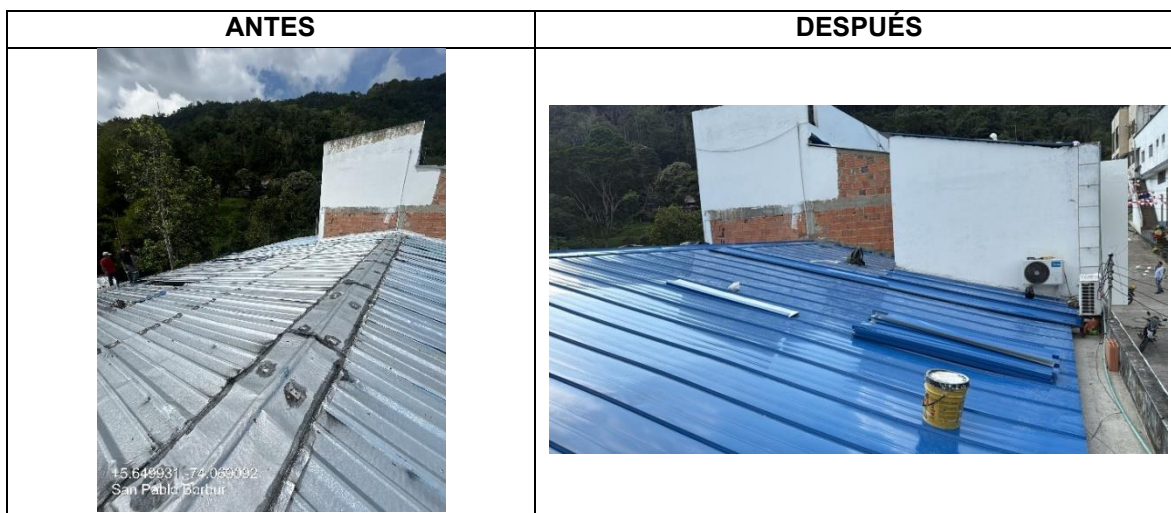
Se realizó la instalación de caballete en teja arquitectónica como elemento de remate y protección en la cumbrera de la cubierta, interviniendo un total de 20 metros lineales. Esta actividad garantiza la adecuada impermeabilización y sellado en la parte superior del sistema de cubierta, contribuyendo a la protección frente a filtraciones y a la correcta terminación estética y funcional de la estructura.

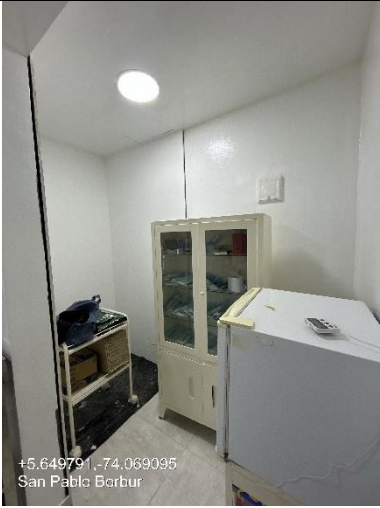
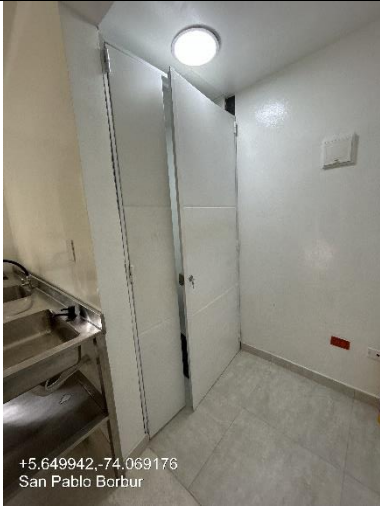
| ANTES | DESPUÉS |
|---|---|
| Área de rayos X | |

Se realizó la instalación de una puerta plomada para rayos X, destinada a la protección del área donde se realizan procedimientos radiológicos. La actividad comprendió el suministro, adecuación y correcta fijación de una (1) unidad, garantizando las condiciones de blindaje necesarias para la contención de la radiación, así como su adecuado funcionamiento y seguridad conforme a los requerimientos del área.

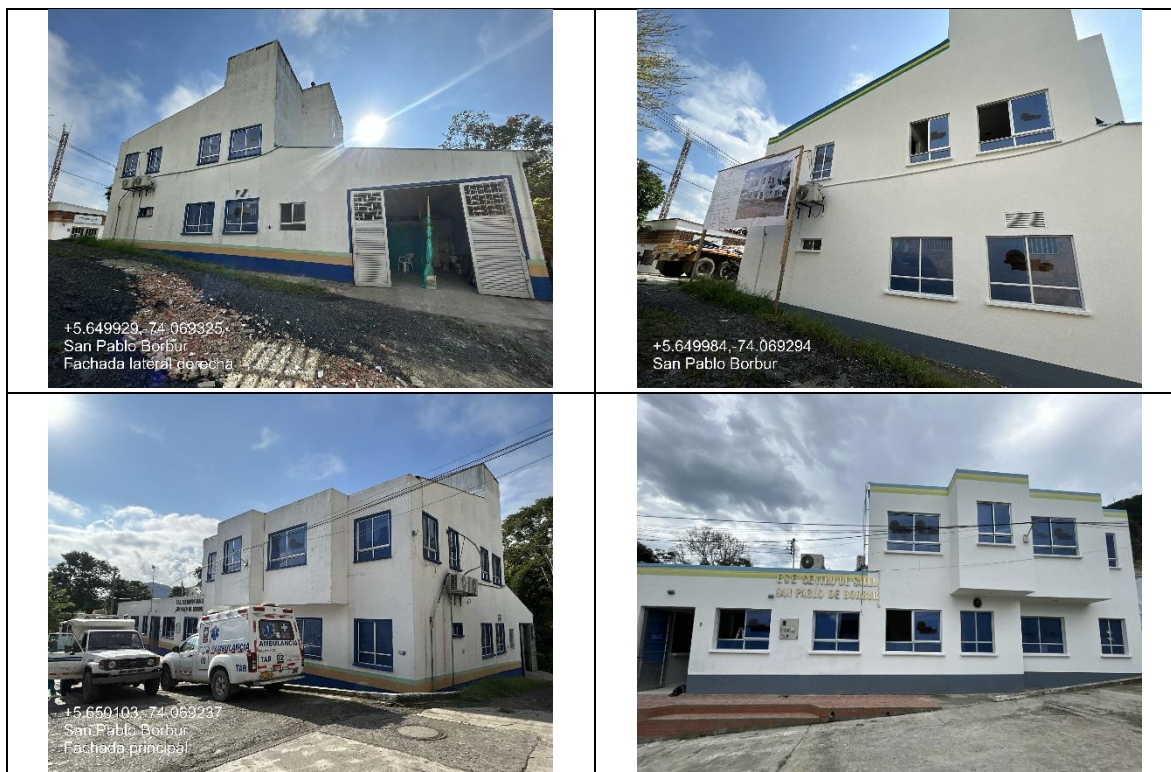
Se realizó la aplicación de pintura tipo coraza para fachada, de acuerdo con los colores seleccionados por la entidad. La actividad incluyó la preparación de la superficie y la aplicación uniforme del recubrimiento, interviniendo un área total de 413.73 m<sup>2</sup>, con el fin de mejorar la protección, durabilidad y apariencia estética de la fachada.

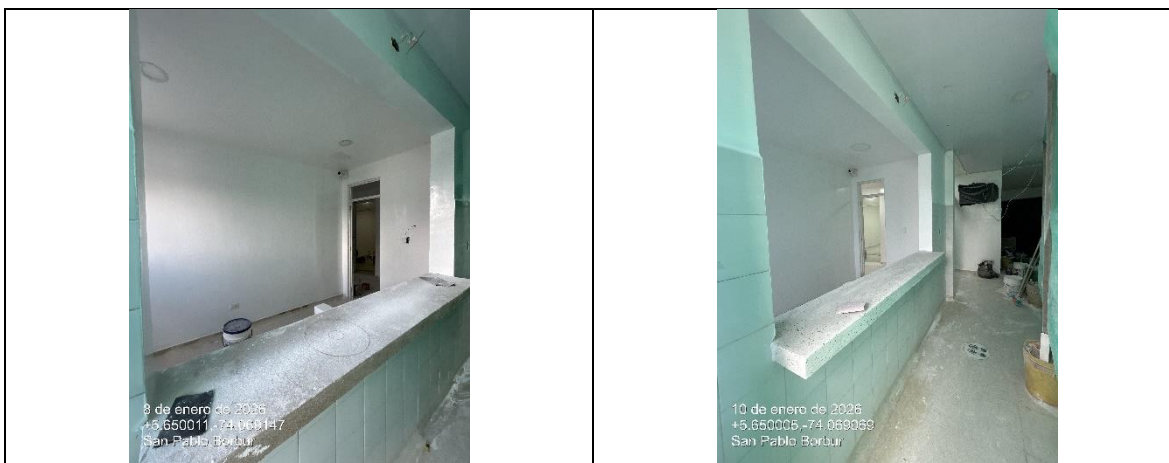
| ANTES | DESPUÉS |
|---|---|
| Área de facturación y SIAU | |

Se realizó el acabado de mesón en granito pulido para baños y cocina en el área de facturación y SIAU, con un área total intervenida de 0.75 m<sup>2</sup>, garantizando un adecuado acabado superficial, durabilidad y fácil mantenimiento.

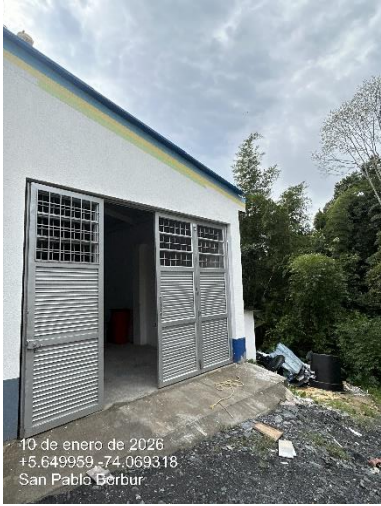
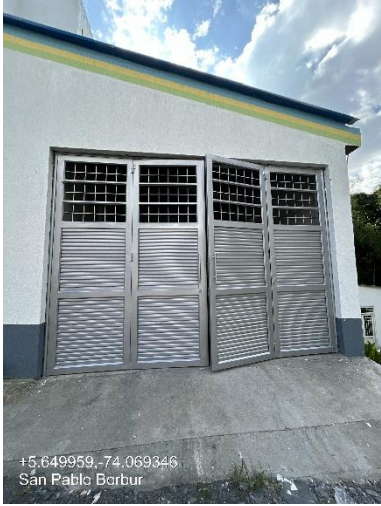
| ANTES | DESPUÉS |
|---|---|
| Puerta garaje | |

Se realizó el suministro e instalación de pintura en esmalte sobre lámina llena, aplicada en tres (3) manos, para la puerta del garaje y la puerta del área administrativa del segundo piso, con un área total de 24.36 m<sup>2</sup>, garantizando un acabado uniforme, alta adherencia y protección contra la corrosión.

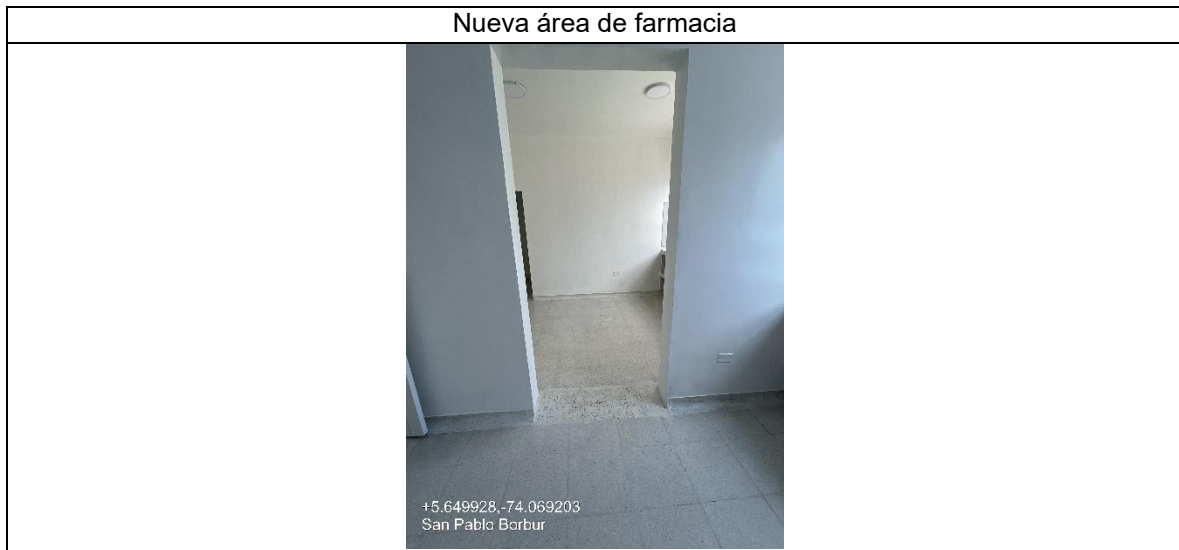
Se realizó la instalación de boca puertas en granito pulido en las áreas donde se abrieron vanos, con el fin de dar continuidad y adecuado empalme con el piso existente, para un total de 7.21 metros lineales intervenidos, garantizando un acabado uniforme, alineación y cumplimiento de las especificaciones técnicas establecidas.
