### CONTRATO DE OBRA ICCU-CTO-695 DE 2025

**OBJETO:** *MEJORAMIENTO Y REHABILITACIÓN DE LA VÍA QUE  
DESDE EL CASCO URBANO DE GUASCA CONDUCE AL CASCO  
URBANO DE UBALÁ, TRONCAL DEL GUAPIO, DEPARTAMENTO DE  
CUNDINAMARCA.*

**INFORME TECNICO MENSUAL No 7**

**PERIODO MAYO DE 2026**

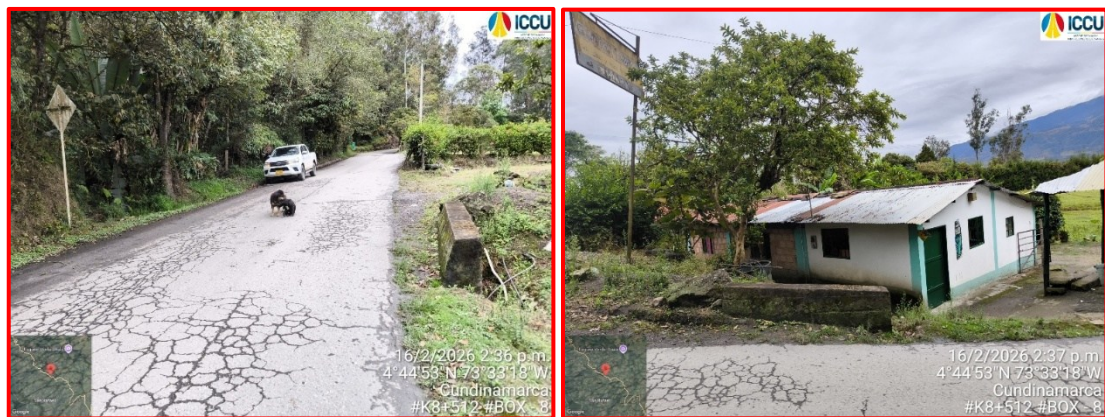
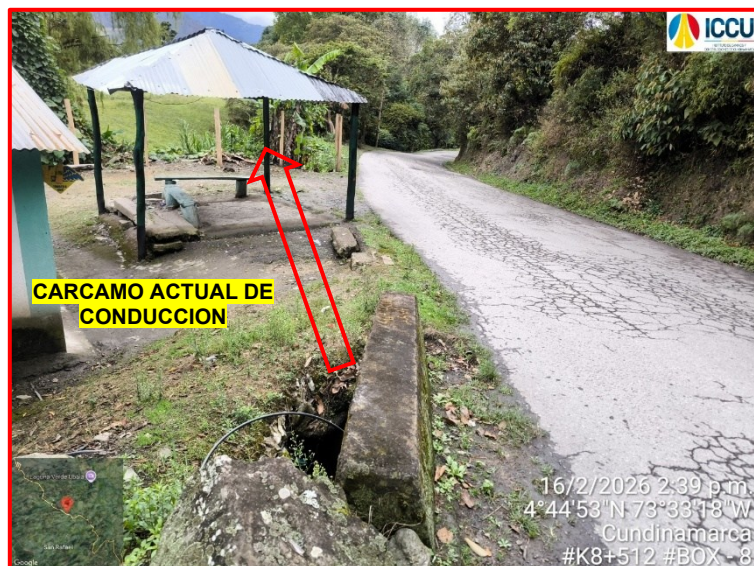
- ODT BOX-8 K8+512:

Referente a la obra propuesta como remplazo de una obra mixta (24" y cárcamo artesanal) existente en el k8+512, se tiene diseñada como remplazo una alcantarilla circular de 36", pero el descole actualmente se realiza a través de una poceta que entrega mediante un cárcamo que atraviesa un acceso hacia unas viviendas.

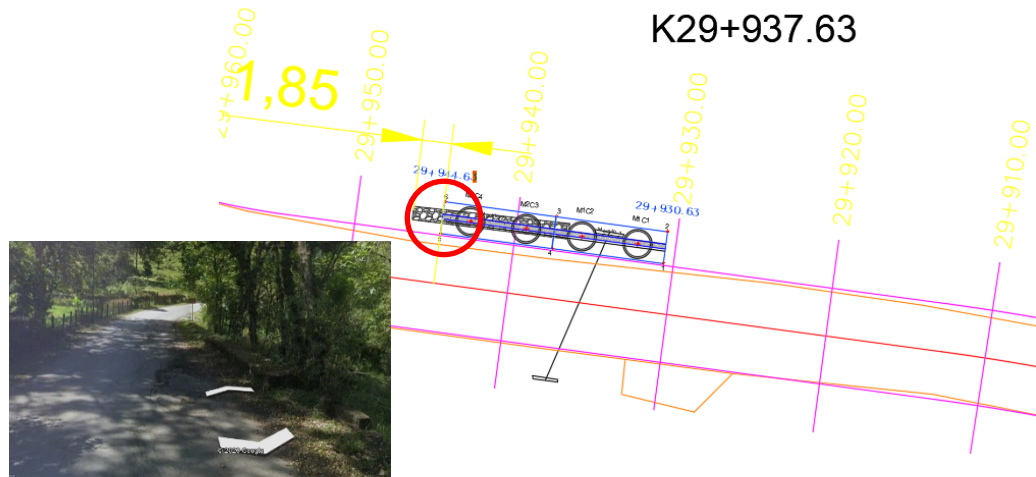
### MURO SECTOR 4.3 CAISSON K29+937.63

El Muro ubicado en el k29+937 que corresponde a un MCC de 4 caissons, remplazando a un muro en gaviones, se evidencia que su longitud no cubre por completo el remplazo de la longitud del muro existente, con lo cual haría falta aproximadamente unos 1.85 m de longitud a adicional en el muro nuevo propuesto.

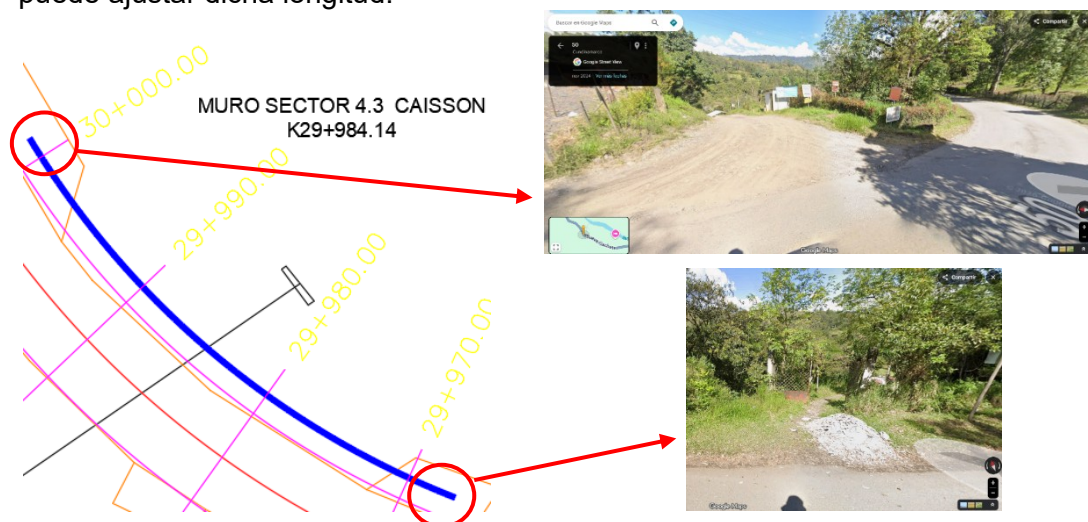
El muro ubicado en el k29+984 se puede evidencia que en sus extremos se encuentra interfiriendo las entradas a dos predios, siendo el más crítico la entrada a una mina, por lo cual se debe reevaluar su longitud y revisar si es necesario, o se puede ajustar dicha longitud.

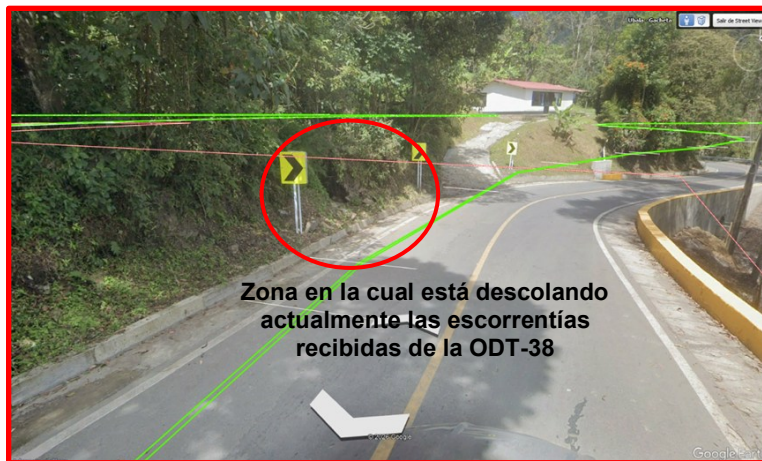
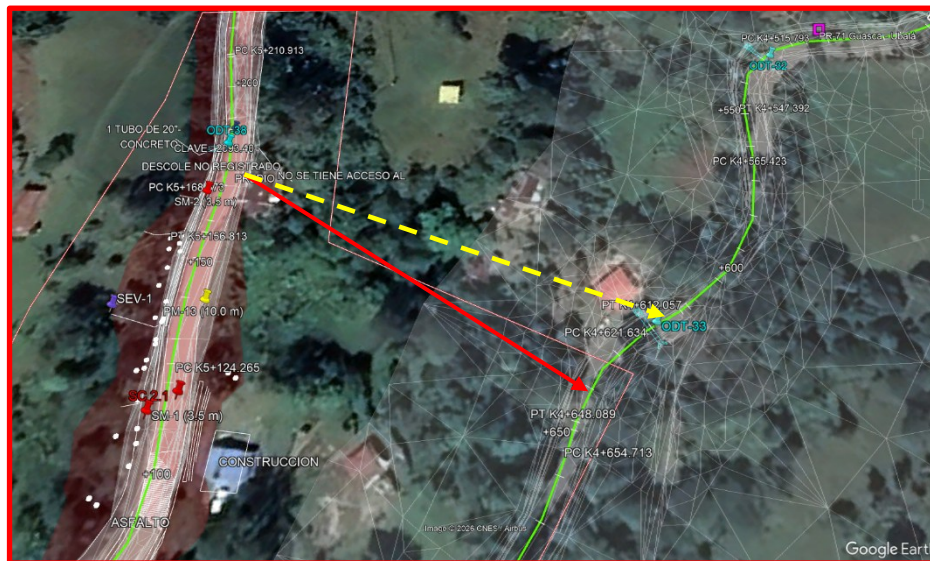
- El descole de la ODT-38 que debería llegar a la ODT-33 ubicada en el K4+612, pero realmente esta descolando sobre la cuneta en el k4+640, pero la topografía y los predios no permiten una conducción directa entre las dos estructuras, por lo cual se debe plantear la forma de conectar el descole actual de la ODT-38 con la ODT-33, considerando también que existe un acceso a un predio entre las dos obras.

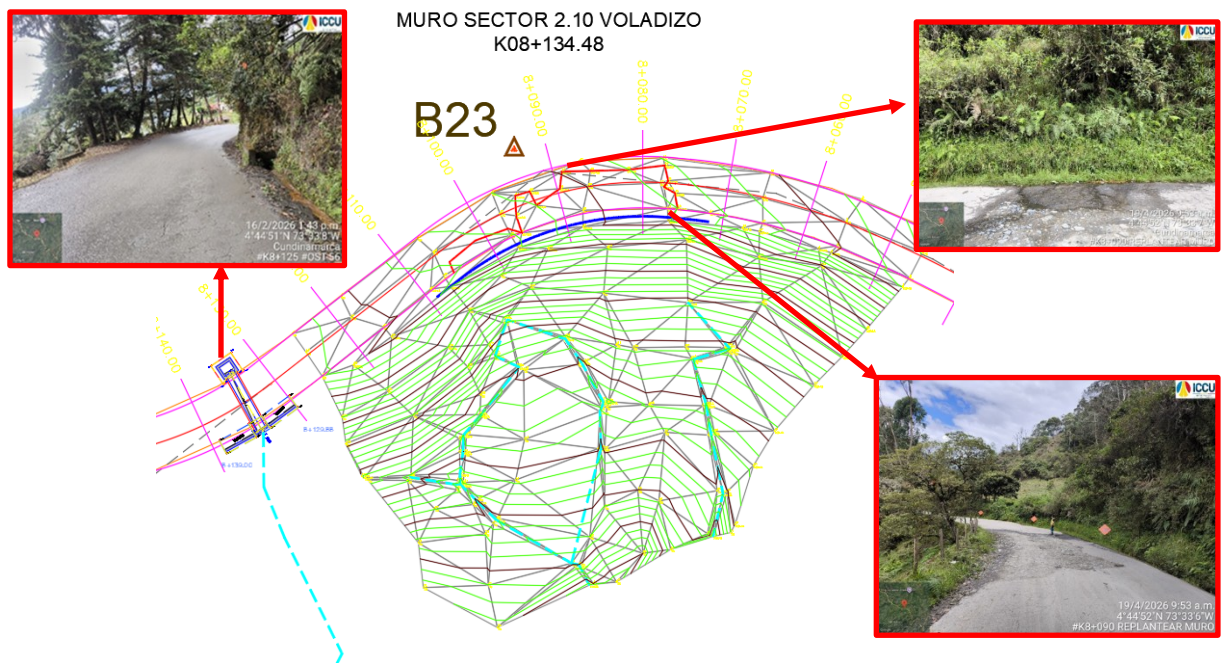
- Muro 2.1:

De acuerdo al recorrido realizado el pasado 8 de mayo del presente, en donde entre otros temas, se revisó el muro propuesto en la ODT-56, y que se planteó eliminar dicho muro y únicamente reconstruir la ODT-56 con dissipador de entrega, y desplazar dichos recursos para realizar la construcción de un muro 10 m anterior, sitio en el cual se evidencia un desconfinamiento que genera una medialuna localizada.

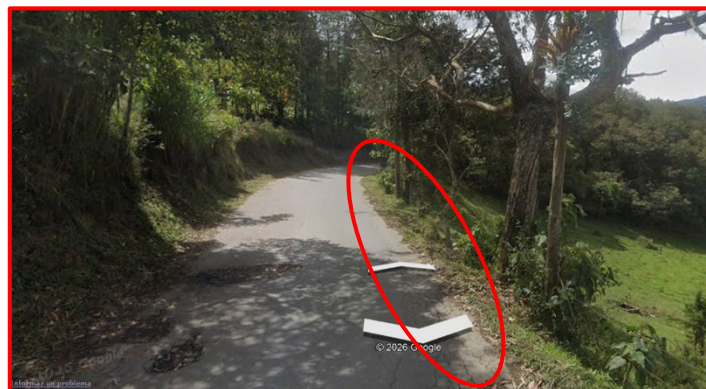
- Zona de desconfinamiento lateral en k6+930:

Sobre la margen izquierda se presenta un desconfinamiento lateral de banca, por fuera de la zona de afectación del Sector 2.5, en este sitio se debe plantear obras menores de estabilización de la banca.

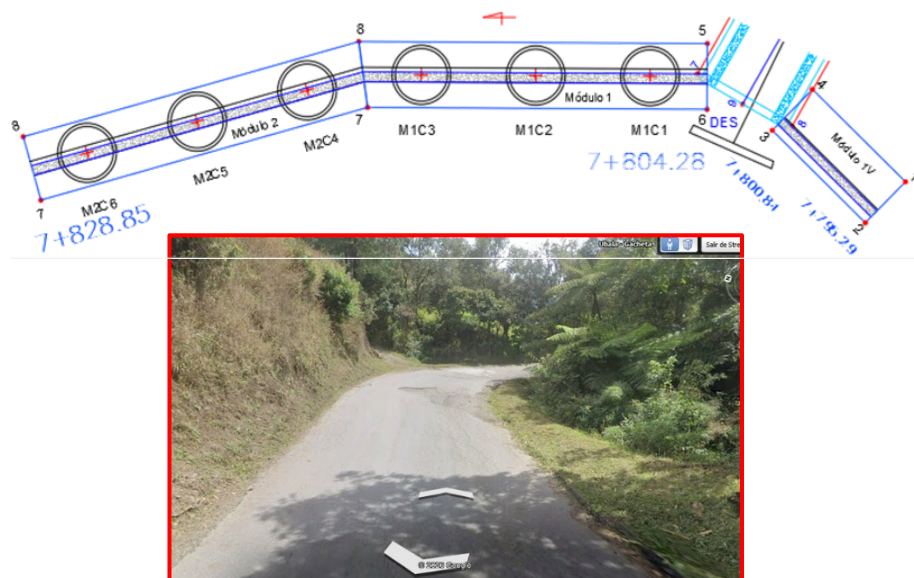
- Muro 2.8:**

El muro propuesto en las implantaciones propone un muro conformado por dos módulos de 7 m y 10.5 respectivamente, pero el muro de 10.5 no alcanza a cubrir la totalidad de la zona que evidencia falla estructural, y por otro lado el muro propuesto de 7 m es demasiado largo para la necesidad que se requiere en campo. Por lo tanto, se propone cambiar las longitudes del muro interviniendo la zona que realmente presentan afectación.

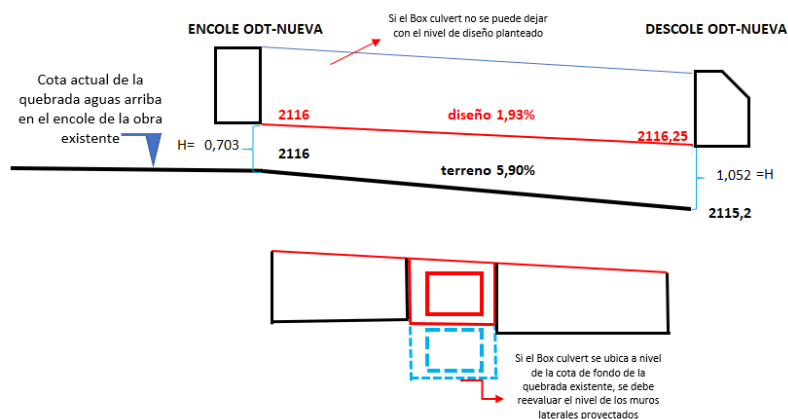
- Muro y ODT-55:**

Se encontró que el diseño de la ODT-55 ubicada en el K7+976.7, encuentra 70 cm por encima de la cota del lecho de la quebrada, con lo cual debe bajarse el nivel de cimentación del box propuesto.

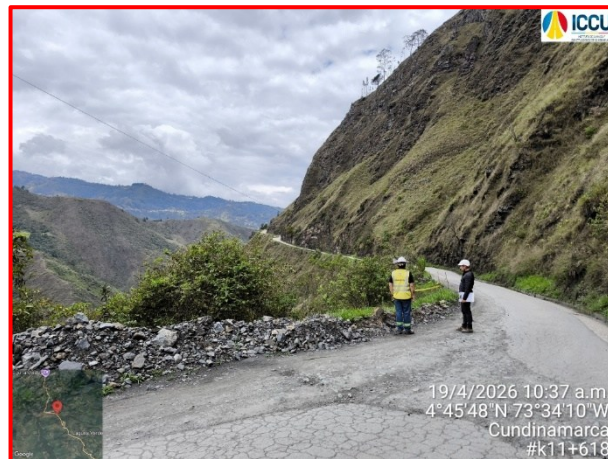
- **Muro k11+618 a k11+646 sector Pingaro:**

Este muro se ubicó en la zona menos crítica del sector, porque 10 m antes en abscisas menores, se evidencia un sector inclusive señalizado que, si se evidencia un deterioro importante de la banca, y hundimiento lateral del hombro, que han venido rellenando.

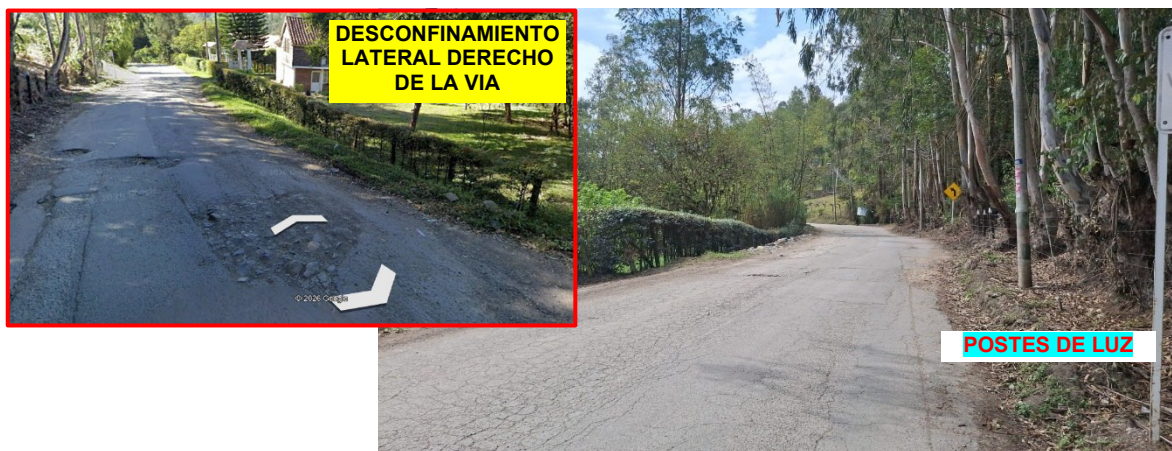
- **Tramo 3.1:**

A la altura del K26+540 al K26+590, y conforme al diseño geométrico implantado, hacia el costado derecho se encontraría interferencia con una línea de red eléctrica la cual tendría que ser desplazada por la electrificadora, o se debería ajustar el alineamiento horizontal, adicionalmente en el costado izquierdo se evidencia un desconfinamiento lateral de la vía, la cual ya presenta una media luna.
