**ASUNTO:** INFORME TÉCNICO DE INSPECCIÓN Y DIAGNÓSTICO DEL SISTEMA DE BOMBEO CONTRA INCENDIO BOMBEROS ESTACIÓN BOSA B-8

**DIRECCION:** Carrera 80J No. 70C - 28 Sur BOGOTÁ D.C.

**FECHA:** 24 DE JUNIO DEL 2026

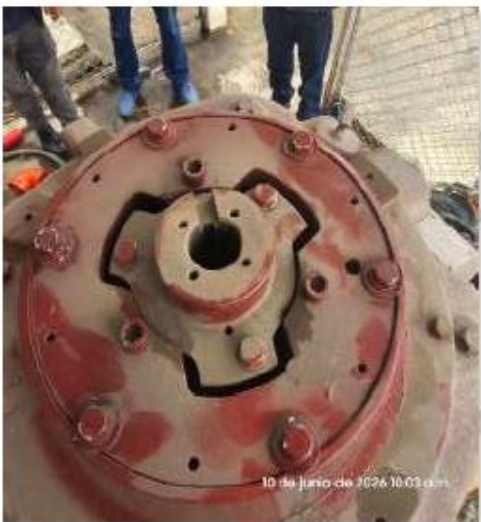
Se evidenció la ausencia del eje de transmisión del motor vertical, componente indispensable para transmitir la potencia generada por el motor hacia la bomba. Adicionalmente, se verificó la ausencia de alimentación eléctrica disponible para realizar pruebas funcionales del sistema.

La ausencia del eje de transmisión constituye una falla crítica que impide la transferencia de torque entre el motor y la bomba. Asimismo, la falta de energía eléctrica imposibilita la realización de pruebas de arranque, validación de protecciones y comprobación del desempeño operativo del equipo.

| <p>Ausencia de eje de motor para acoplar con bomba</p> | <p>Conexiones motor principal</p> |

Instalar el eje de transmisión correspondiente, restablecer la alimentación eléctrica, verificar el estado de los componentes asociados y realizar un mantenimiento preventivo para realizar pruebas completas de funcionamiento una vez corregidas las anomalías.

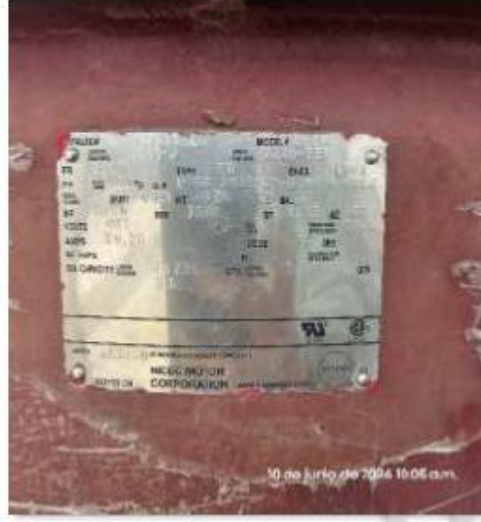
| <p>Placa identificación motor</p> | <p>Nivel de aceite motor</p> |
