## **INFORME TÉCNICO DE MANTENIMIENTO PREVENTIVO DE UPS**

**Contrato:** 0028-DRNO-2026

**Objeto:** Prestar el servicio de mantenimiento ups, cambio de baterías e incluir bolsa de repuestos para la regional noroccidente del instituto nacional de medicina legal y ciencias forenses

**Ubicación:** Instalaciones del Instituto Nacional de Medicina Legal y Ciencias Forenses

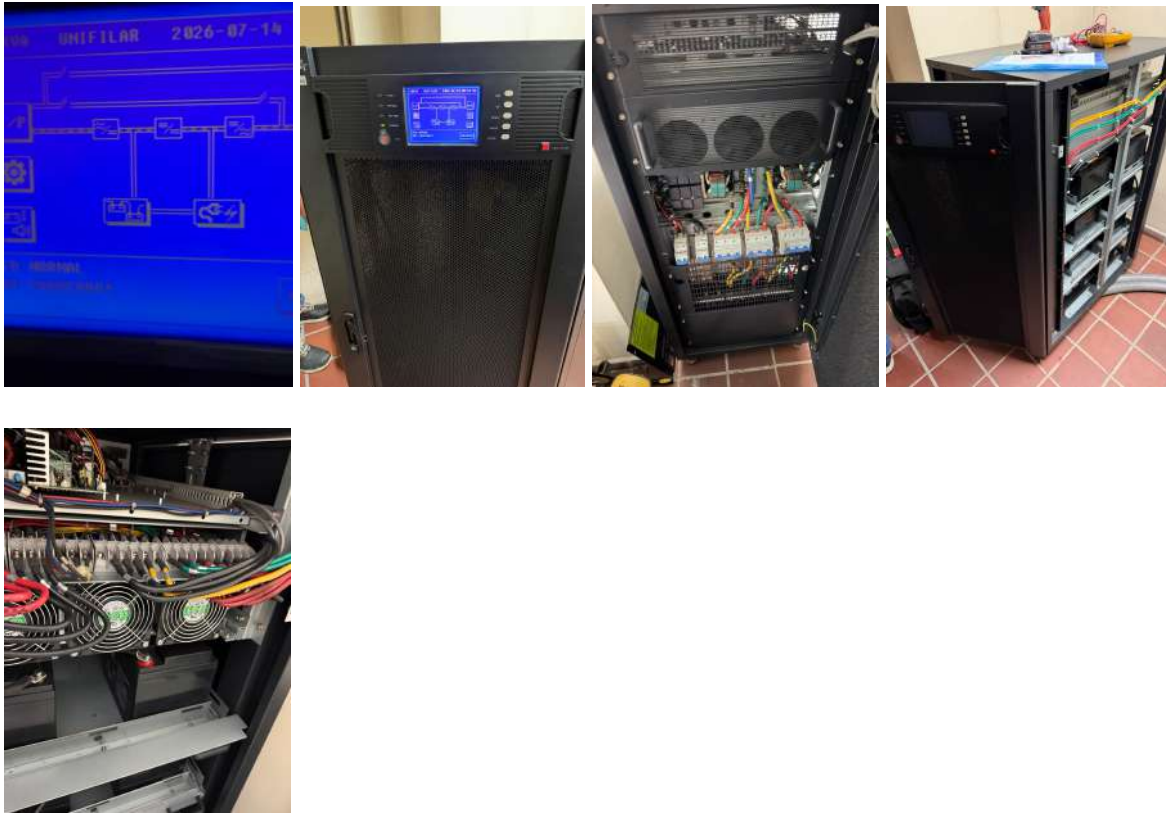
#### **UPS AMERICAN POWER 30 KVA – SUBESTACIÓN ELÉCTRICA TORRE NORTE PISO 2**

Durante la inspección inicial se evidenció que la UPS presentaba alarmas activas en el panel de control. Se revisó el historial de eventos y se identificó que las alarmas correspondían a una condición de baterías en estado de deterioro y fluctuaciones en el voltaje de alimentación de entrada. Además durante las mediciones se evidenciaron variaciones en el voltaje de alimentación de entrada, condición consistente con la alarma registrada por la UPS.

- Realizar un seguimiento periódico al estado del banco de baterías mediante la medición de voltajes individuales, pruebas de capacidad y verificación del sistema de carga, con el fin de detectar oportunamente cualquier degradación de su desempeño.

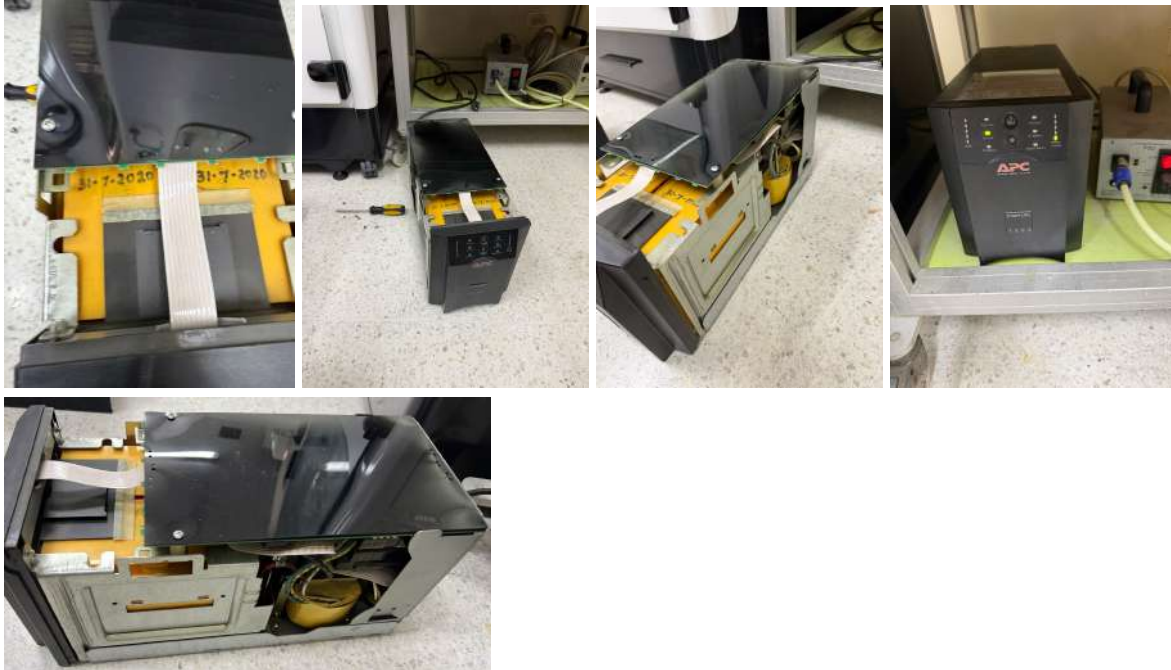
### UPS APC SMART 1.5 KVA – ORGANISMO DE INSPECCIÓN DE LOFOSCOPIA

Durante la ejecución del mantenimiento preventivo se evidenció que el equipo permanecía en modo bypass, presentando una condición de alarma asociada al deterioro del banco de baterías. La inspección y verificación funcional permitieron establecer que las baterías habían alcanzado el final de su vida útil, afectando la capacidad de respaldo y el funcionamiento normal del sistema de alimentación ininterrumpida.

- Realizar un seguimiento periódico al estado del banco de baterías mediante la medición de voltajes individuales, pruebas de capacidad y verificación del sistema de carga, con el fin de detectar oportunamente cualquier degradación de su desempeño.

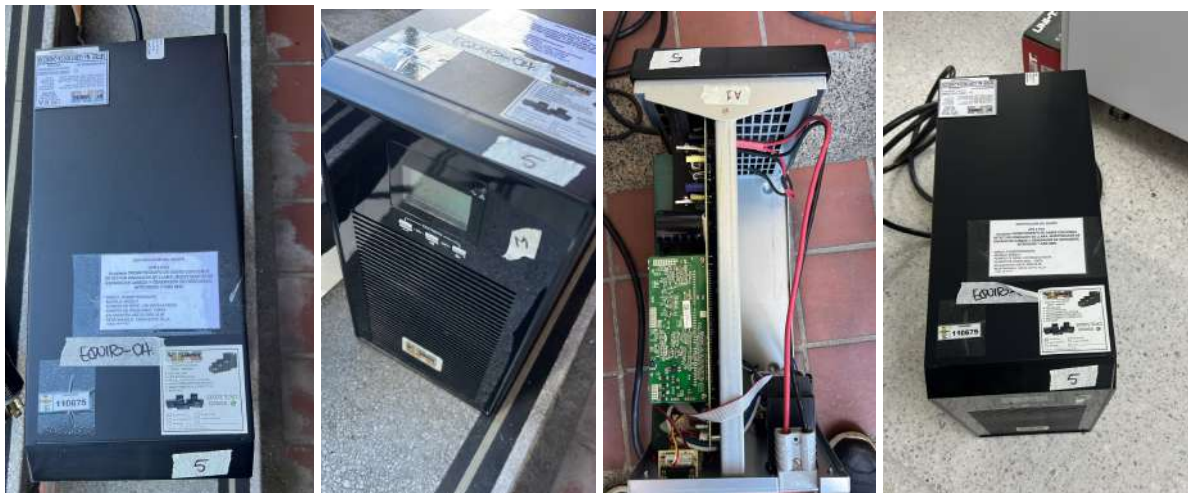
**UPS POWEST TITAN DE 2 KVA ESTA EN GARANTIA Y SE REEMPLAZA POR LA UPS POWER TRONIK 3 KVA – LABORATORIO DE TOXICOLOGÍA INSTRUMENTAL LÍQUIDOS**

Durante la ejecución del mantenimiento preventivo de la UPS, se realizó la inspección del sistema de respaldo energético, verificando el estado general del banco de baterías y sus condiciones de operación. En la revisión se evidenció deterioro en las baterías, reflejado en pérdida de capacidad de almacenamiento, afectando la autonomía disponible del equipo ante una eventual falla del suministro eléctrico, por lo cual el sistema de respaldo no garantiza una respuesta adecuada durante la operación en modo batería.

- Se recomienda realizar el reemplazo completo del banco de baterías, utilizando unidades con las mismas características técnicas y especificaciones recomendadas por el fabricante.
- Continuar ejecutando el programa de mantenimiento preventivo de la UPS conforme a las recomendaciones del fabricante y la periodicidad establecida en el contrato, con el propósito de garantizar la confiabilidad y disponibilidad del sistema.
- Realizar un seguimiento periódico al estado del banco de baterías mediante la medición de voltajes individuales, pruebas de capacidad y verificación del sistema de carga, con el fin de detectar oportunamente cualquier degradación de su desempeño.
- Mantener el área de instalación libre de polvo, humedad y obstrucciones que puedan afectar la ventilación del equipo, garantizando condiciones ambientales adecuadas para su operación.

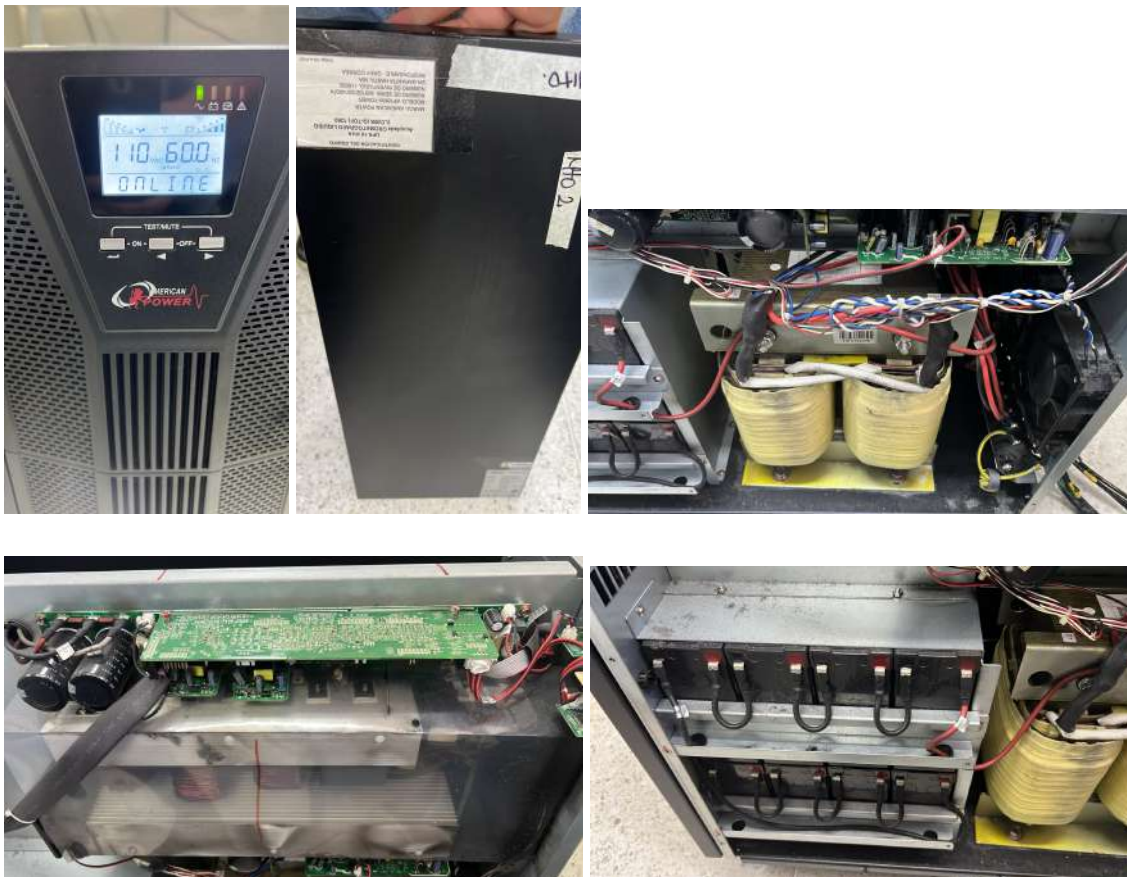
## **UPS AMERICAN POWER 10 KVA – LABORATORIO DE TOXICOLOGÍA INSTRUMENTAL LÍQUIDOS**

Durante la ejecución del mantenimiento preventivo de la UPS se evidenció una condición de alarma asociada al banco de baterías. En la inspección se verificó que las baterías presentaban un alto nivel de descarga y sulfatación en sus terminales, condición que afecta significativamente su capacidad de almacenamiento de energía y compromete la autonomía del sistema ante una falla del suministro eléctrico.

- Se recomienda el reemplazo del banco de baterías, con el fin de restablecer las condiciones normales de operación y garantizar la continuidad del respaldo eléctrico
- Continuar ejecutando el programa de mantenimiento preventivo de la UPS conforme a las recomendaciones del fabricante y la periodicidad establecida en el contrato, con el propósito de garantizar la confiabilidad y disponibilidad del sistema.
- Realizar un seguimiento periódico al estado del banco de baterías mediante la medición de voltajes individuales, pruebas de capacidad y verificación del sistema de carga, con el fin de detectar oportunamente cualquier degradación de su desempeño.
- Mantener el área de instalación libre de polvo, humedad y obstrucciones que puedan afectar la ventilación del equipo, garantizando condiciones ambientales adecuadas para su operación.

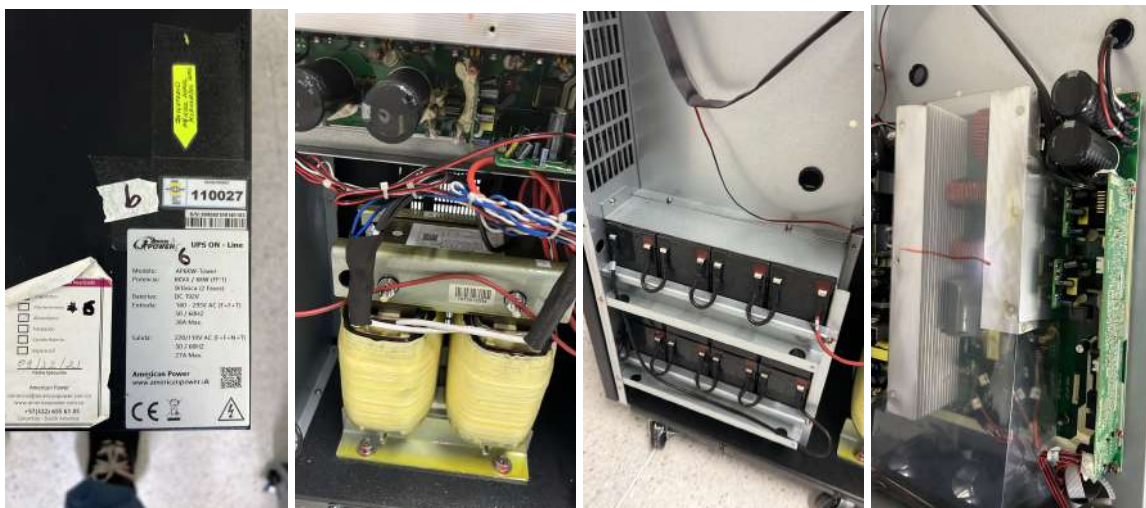
## **UPS AMERICAN POWER 6 KVA – LABORATORIO DE TOXICOLOGÍA INSTRUMENTAL LÍQUIDOS**

Durante la ejecución del mantenimiento preventivo de la UPS se evidenció que el equipo se encuentra actualmente fuera de servicio operativo y dispuesto como unidad de reserva (stand by). En la inspección del sistema de respaldo se verificó que el banco de baterías presenta una condición de agotamiento total, evidenciándose pérdida de capacidad de carga, lo que impide garantizar la autonomía requerida ante una eventual falla del suministro eléctrico. La condición actual del banco de baterías afecta la funcionalidad principal de la UPS, debido a que el equipo no cuenta con la capacidad de respaldo energético necesaria para operar en modo batería, por lo cual se requiere realizar el reemplazo completo del banco de baterías para restablecer sus condiciones normales de operación.

- Se recomienda realizar el cambio del banco de baterías para recuperar la autonomía y eliminar la condición de alarma.
- En caso de mantener la UPS en condición de reserva o almacenamiento temporal, se sugiere conservar el equipo conectado a la alimentación eléctrica y realizar encendidos periódicos, permitiendo que el sistema de carga interno mantenga las baterías en condiciones adecuadas y evitando procesos de descarga profunda que aceleran su deterioro y reduzcan su vida útil.
- Continuar ejecutando el programa de mantenimiento preventivo de la UPS conforme a las recomendaciones del fabricante y la periodicidad establecida en el contrato, con el propósito de garantizar la confiabilidad y disponibilidad del sistema.

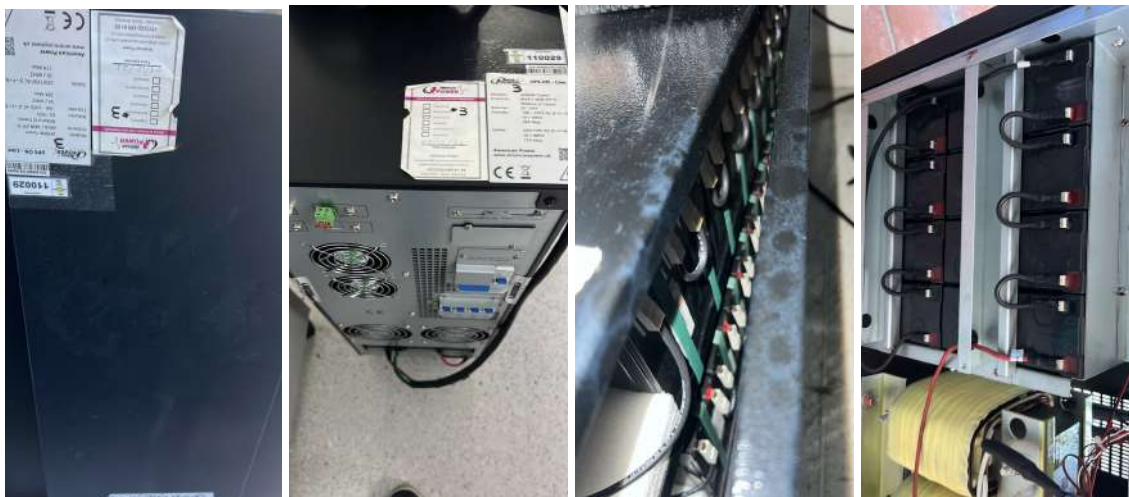
## **UPS AMERICAN POWER 6 KVA – LABORATORIO DE TOXICOLOGÍA INSTRUMENTAL LÍQUIDOS**

Durante la inspección del equipo se verificó que la UPS presentaba una alarma asociada al sistema de baterías. Las mediciones realizadas y la inspección física evidenciaron que el banco de baterías se encontraba en condición de deterioro, con bajo nivel de carga y presencia de sulfatación en los terminales, afectando la capacidad de respaldo del equipo.

- Se recomienda el reemplazo completo del banco de baterías para restablecer la autonomía de la UPS, eliminar la condición de alarma y garantizar su operación de acuerdo con las especificaciones del fabricante.
- Continuar ejecutando el programa de mantenimiento preventivo de la UPS conforme a las recomendaciones del fabricante y la periodicidad establecida en el contrato, con el propósito de garantizar la confiabilidad y disponibilidad del sistema.
- Realizar un seguimiento periódico al estado del banco de baterías mediante la medición de voltajes individuales, pruebas de capacidad y verificación del sistema de carga, con el fin de detectar oportunamente cualquier degradación de su desempeño.
- Mantener el área de instalación libre de polvo, humedad y obstrucciones que puedan afectar la ventilación del equipo, garantizando condiciones ambientales adecuadas para su operación.

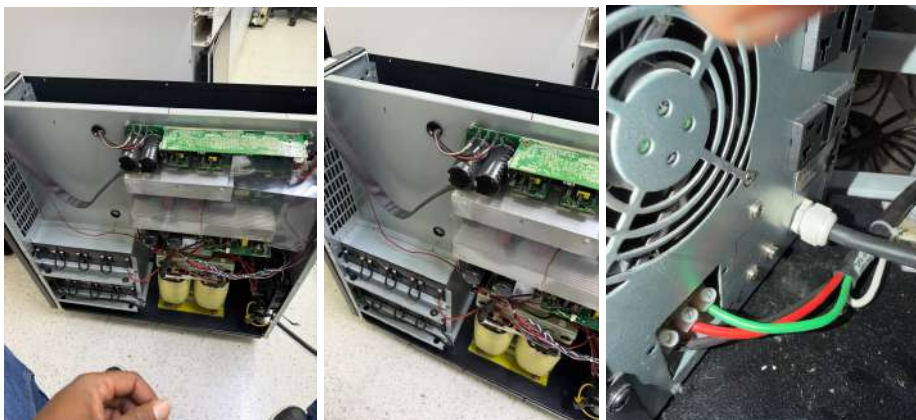
## **UPS AMERICAN POWER 6 KVA – LABORATORIO DE TOXICOLOGÍA INSTRUMENTAL LÍQUIDOS**

Durante las pruebas operativas y la evaluación del banco de baterías se evidenció que la UPS presenta una condición de alarma ocasionada por el deterioro de las baterías. El estado físico observado y las mediciones efectuadas indican que las baterías ya no ofrecen condiciones adecuadas para garantizar la autonomía requerida por el equipo.

- Realizar un seguimiento periódico al estado del banco de baterías mediante la medición de voltajes individuales, pruebas de capacidad y verificación del sistema de carga, con el fin de detectar oportunamente cualquier degradación de su desempeño.

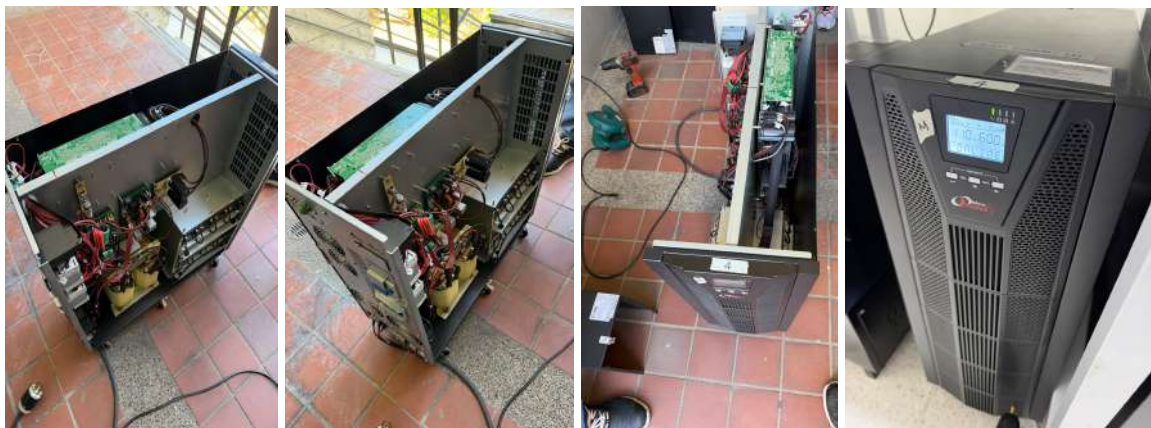
## UPS AMERICAN POWER 6 KVA – LABORATORIO DE TOXICOLOGÍA INSTRUMENTAL LÍQUIDOS

La inspección técnica permitió establecer que la UPS registra una alarma permanente relacionada con el banco de baterías. Se evidenció un avanzado estado de deterioro, caracterizado por descarga de las baterías y sulfatación en sus terminales, condición que reduce significativamente la confiabilidad del sistema de respaldo.

- Se recomienda programar el reemplazo integral del banco de baterías a la mayor brevedad, con el fin de eliminar la condición de falla, recuperar la autonomía del equipo y garantizar la continuidad de la alimentación de las cargas críticas.
- Continuar ejecutando el programa de mantenimiento preventivo de la UPS conforme a las recomendaciones del fabricante y la periodicidad establecida en el contrato, con el propósito de garantizar la confiabilidad y disponibilidad del sistema.
- Realizar un seguimiento periódico al estado del banco de baterías mediante la medición de voltajes individuales, pruebas de capacidad y verificación del sistema de carga, con el fin de detectar oportunamente cualquier degradación de su desempeño.

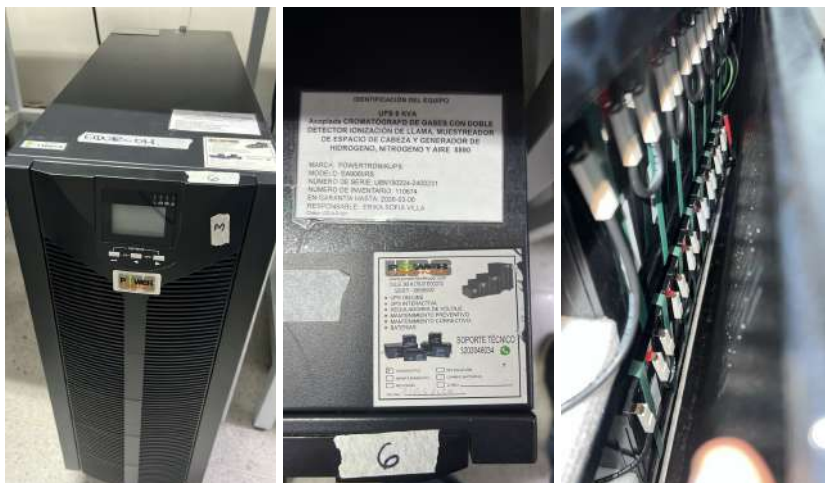
## UPS POWER TRONIK 6 KVA – LABORATORIO DE TOXICOLOGÍA INSTRUMENTAL LÍQUIDOS

Durante la ejecución del mantenimiento preventivo de la UPS, se realizó la inspección del sistema de respaldo energético, verificando el estado general del banco de baterías y sus condiciones de operación. En la revisión se evidenció deterioro en las baterías, reflejado en pérdida de capacidad de almacenamiento, afectando la autonomía disponible del equipo ante una eventual falla del suministro eléctrico, por lo cual el sistema de respaldo no garantiza una respuesta adecuada durante la operación en modo batería.

- Se recomienda realizar el reemplazo completo del banco de baterías, utilizando unidades con las mismas características técnicas y especificaciones recomendadas por el fabricante.
- Continuar ejecutando el programa de mantenimiento preventivo de la UPS conforme a las recomendaciones del fabricante y la periodicidad establecida en el contrato, con el propósito de garantizar la confiabilidad y disponibilidad del sistema.
- Realizar un seguimiento periódico al estado del banco de baterías mediante la medición de voltajes individuales, pruebas de capacidad y verificación del sistema de carga, con el fin de detectar oportunamente cualquier degradación de su desempeño.
- Mantener el área de instalación libre de polvo, humedad y obstrucciones que puedan afectar la ventilación del equipo, garantizando condiciones ambientales adecuadas para su operación.

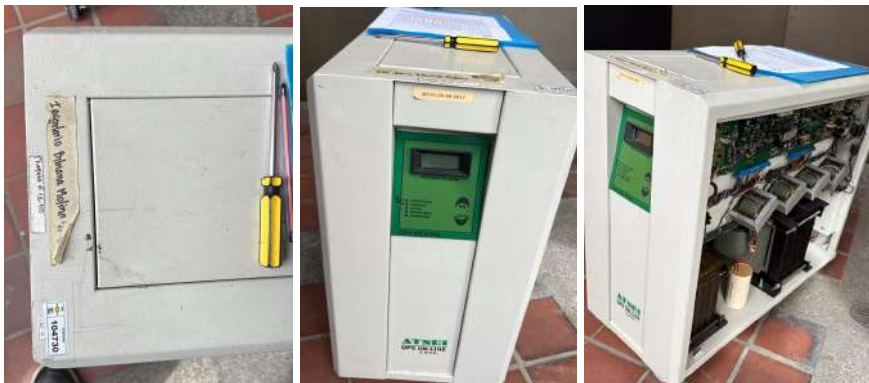
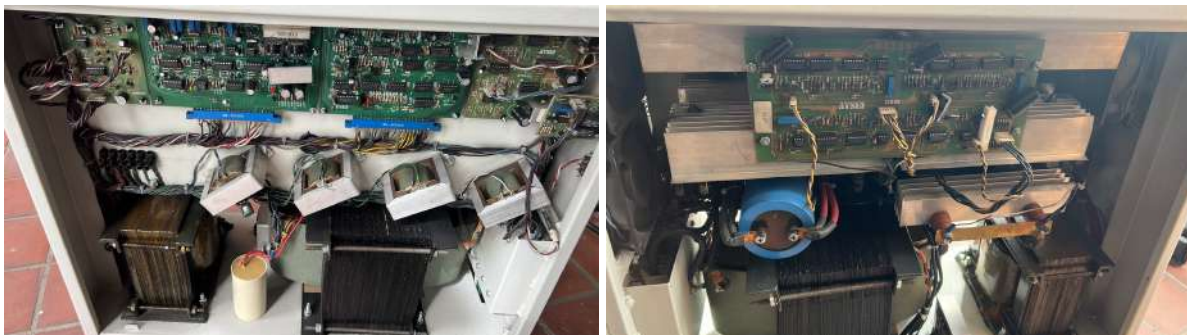
## UPS ATSEI 5 KVA – LABORATORIO DE TOXICOLOGÍA INSTRUMENTAL LÍQUIDOS

Durante la ejecución del mantenimiento preventivo de la UPS ATSEI de 5 kVA se efectuó la inspección general del equipo, verificando sus condiciones físicas, eléctricas y funcionales. Durante la evaluación del sistema de respaldo se identificó una condición de deterioro en el banco de baterías, evidenciándose pérdida de capacidad de carga y disminución del desempeño esperado para la autonomía del equipo. La condición encontrada afecta la capacidad de la UPS para mantener la alimentación de las cargas conectadas durante una interrupción del suministro eléctrico, debido a que las baterías no garantizan el almacenamiento energético requerido para la operación en modo respaldo.

- Se recomienda programar el cambio del banco de baterías y posteriormente realizar pruebas de funcionamiento y autonomía que permitan validar la correcta operación del sistema de alimentación ininterrumpida.
- Continuar ejecutando el programa de mantenimiento preventivo de la UPS conforme a las recomendaciones del fabricante y la periodicidad establecida en el contrato, con el propósito de garantizar la confiabilidad y disponibilidad del sistema.
- Realizar un seguimiento periódico al estado del banco de baterías mediante la medición de voltajes individuales, pruebas de capacidad y verificación del sistema de carga, con el fin de detectar oportunamente cualquier degradación de su desempeño.
- Mantener el área de instalación libre de polvo, humedad y obstrucciones que puedan afectar la ventilación del equipo, garantizando condiciones ambientales adecuadas para su operación.
