## INFORME TECNICO

**Fecha de visita:** 29 de mayo de 2026

**Lugar:** Corregimiento La Victoria, Municipio de Sardinata.

**Elaborado por:** Coordinación Municipal de Gestión del Riesgo de Desastres.

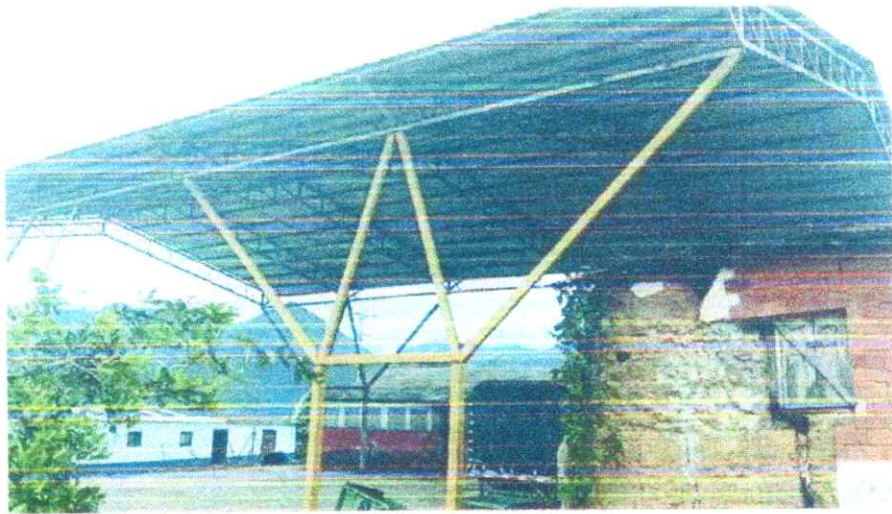
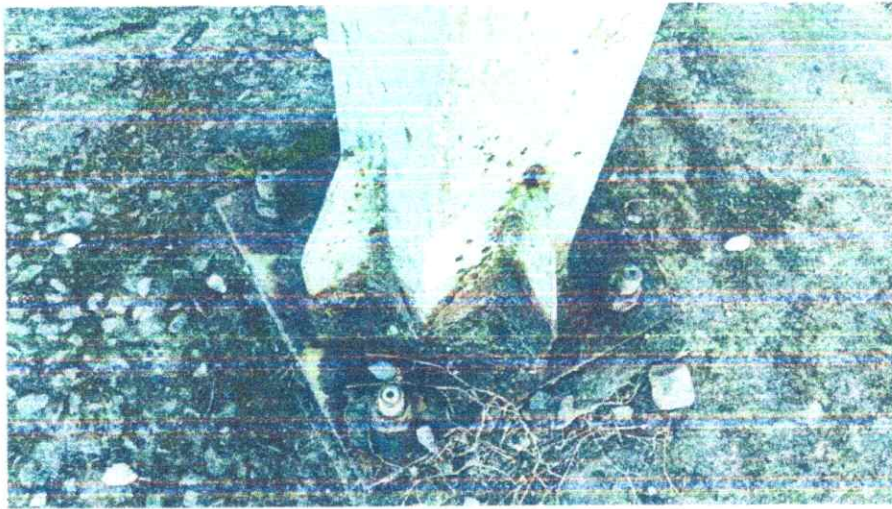
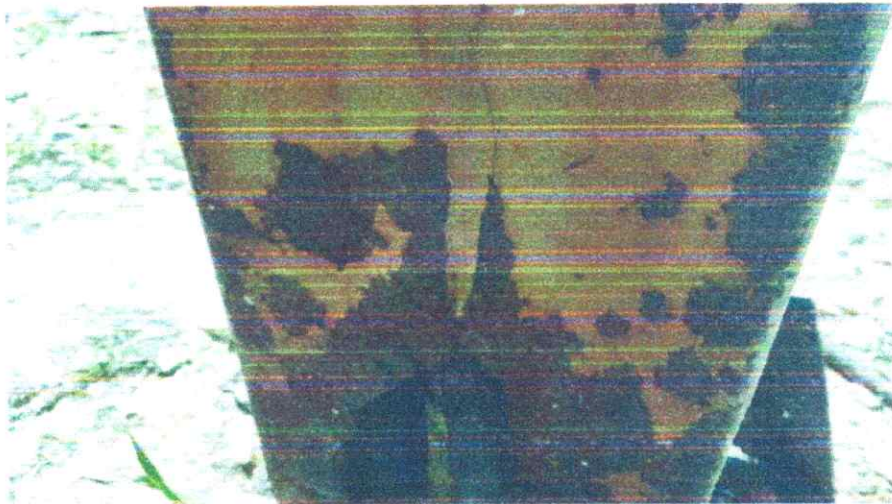
De acuerdo a lo anterior se realiza la visita técnica donde se efectuó una evaluación visual detallada de la estructura, evidenciándose un avanzado estado de deterioro en varios de sus elementos de soporte, particularmente, se observó que las bases que sostienen la cubierta presentan deterioro significativo por pudrición, pérdida de resistencia mecánica y degradación del material, comprometiendo la capacidad estructural de los elementos portantes, está cubierta se encuentra localizada en un sector donde existen viviendas cercanas y transito constante de personas, situación que incrementa la exposición de la población ante una posible falla parcial o total de la estructura.

Adicionalmente, durante el desarrollo de la inspección se registraron fuertes vientos en la zona, condición que permitió observar movimientos oscilatorios considerables de la estructura, evidenciando una pérdida de estabilidad y un comportamiento estructural inadecuado frente a cargas dinámicas de viento, durante la vista la comunidad manifestó su preocupación debido a los movimientos constantes que presenta la estructura, considerando que existe la posibilidad de que esta se desprenda o colapse sobre las viviendas ubicadas en sus alrededores.

Considerando las condiciones observadas y en aplicación de los principios de prevención y reducción del riesgo establecidos en la Ley 1523 de 2012, se recomienda adelantar una evaluación estructural especializada que permita determinar técnicamente la condición real de la cubierta y las acciones correctivas requeridas.
