## Informe técnico de la segunda intervención arbórea en la Institución Universitaria Colegio Mayor de Antioquia.

**SAVIA SERVICIOS S.A.S - E.S.P**

Fecha: 21/07/2026

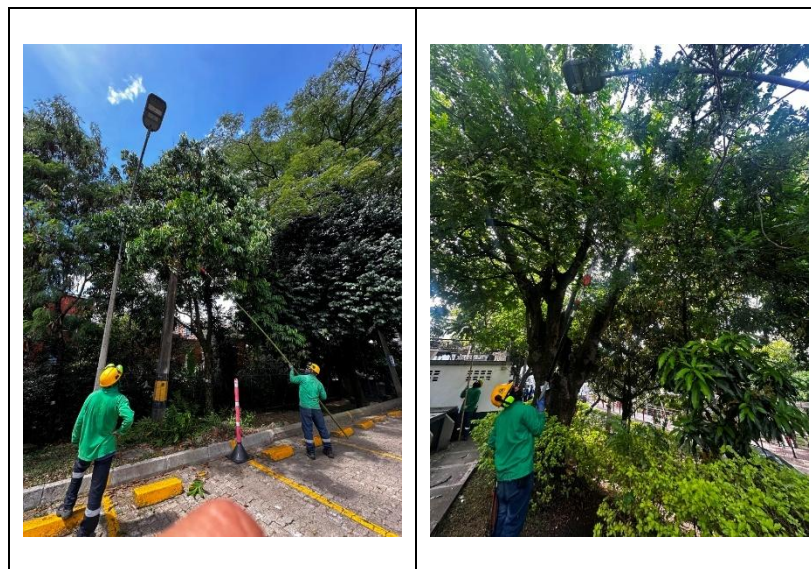
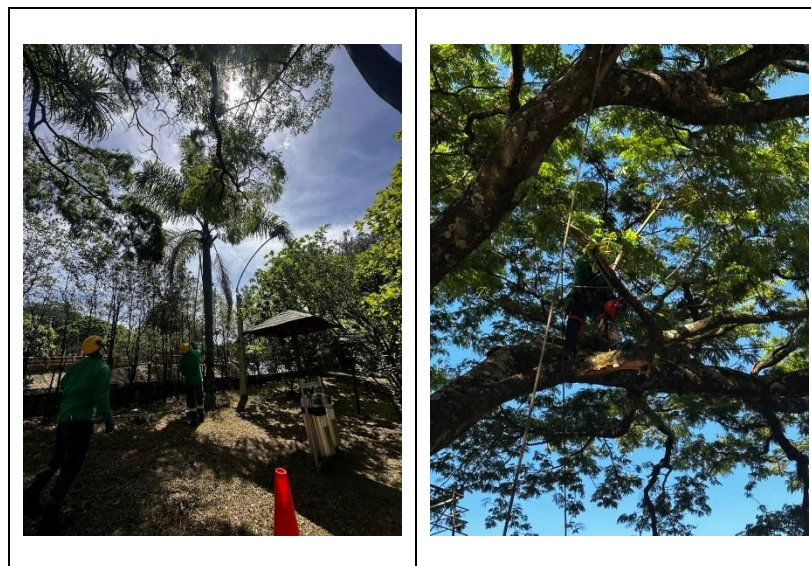
**Ilustración 2.** Mosaico fotográfico – Ejecución de las intervenciones.

Durante la ejecución de las actividades se aplicaron técnicas de corte adecuadas, garantizando la realización de cortes limpios y controlados, con el fin de favorecer la cicatrización de los individuos y evitar daños en su estructura. Para ramas de mayor diámetro (superiores a 5 cm), se implementó la técnica de los tres cortes, con el objetivo de prevenir el desgarre de los tejidos. Esta consistió en un primer corte en la parte inferior de la rama, a una distancia aproximada de 30 a 40 cm del tronco, seguido de un segundo corte desde la parte superior, algunos centímetros por encima del primero, permitiendo la liberación del peso de la rama. Finalmente, se realizó un tercer corte para eliminar el remanente de la rama, garantizando un corte adecuado y seguro para el árbol.

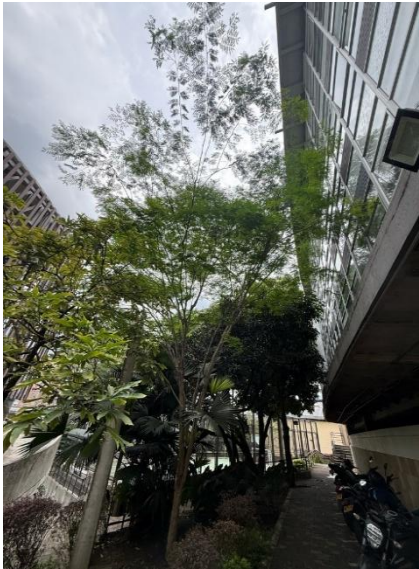
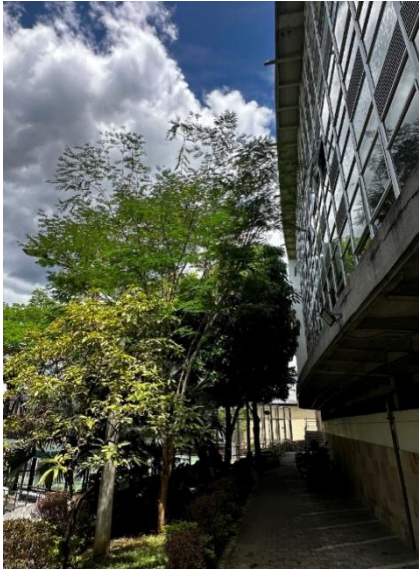
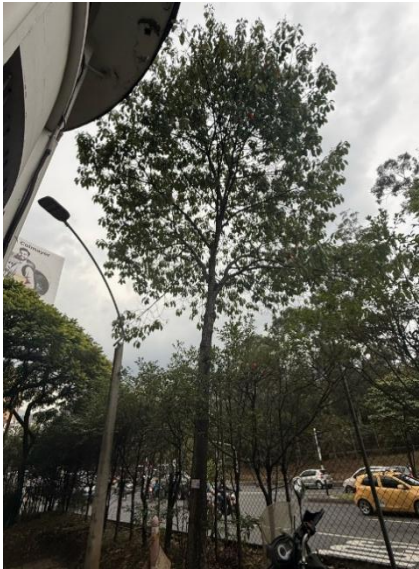
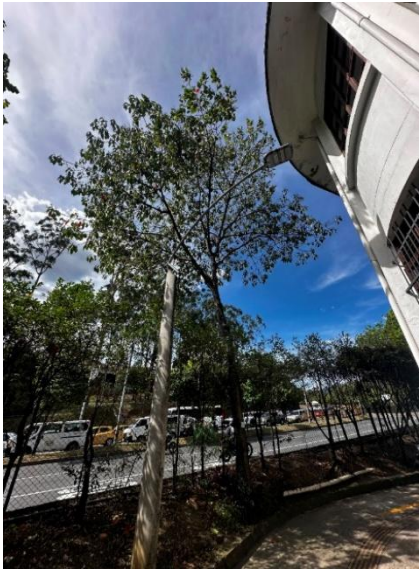
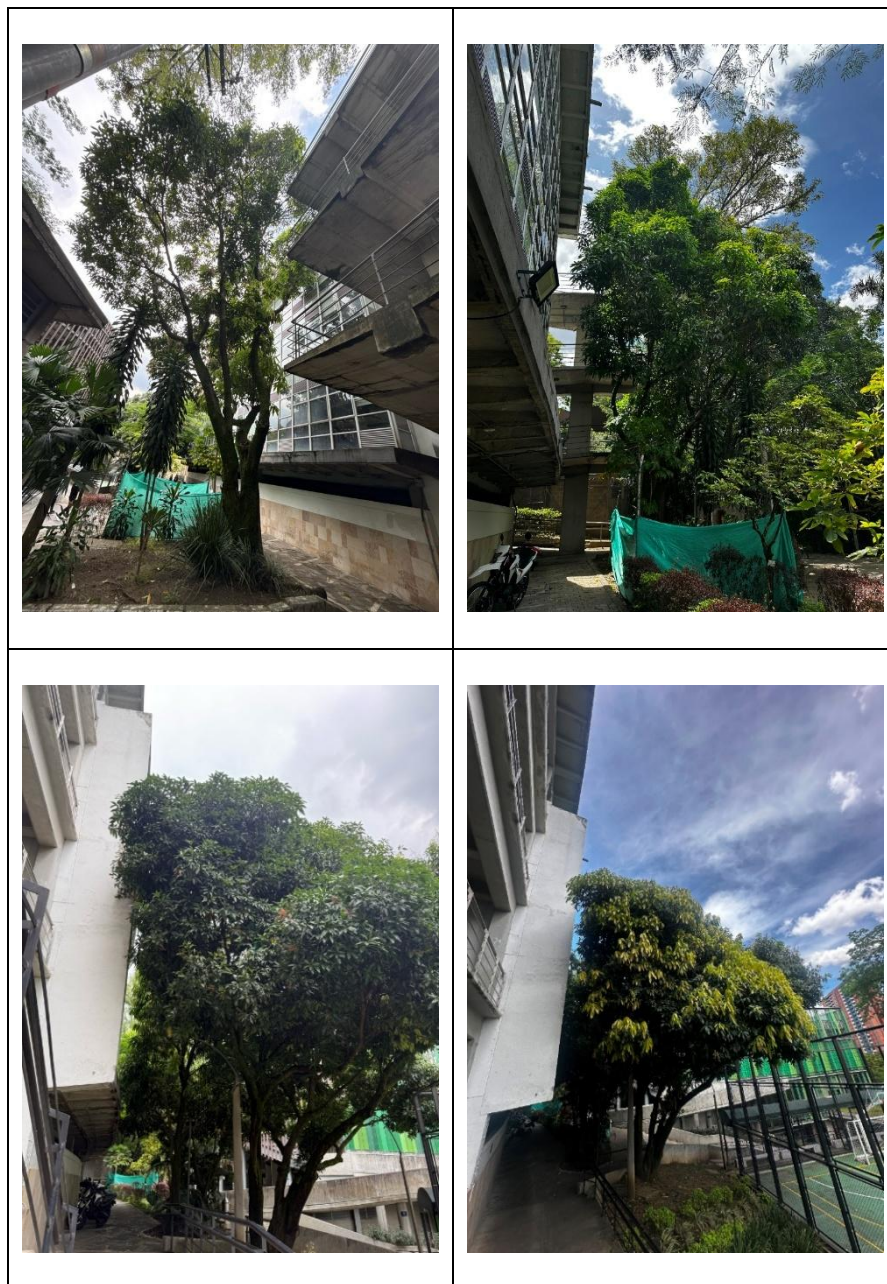
**Ilustración 7.** Mosaico fotográfico – Resultados de la intervención.

Las actividades silviculturales ejecutadas permitieron mitigar las condiciones de riesgo identificadas durante la etapa de diagnóstico, asociadas principalmente a la presencia de ramas secas con riesgo de desprendimiento y material vegetal que interfería con zonas de tránsito peatonal, vehicular y con la infraestructura de la Institución. De esta manera, se mejoraron las condiciones de seguridad para la comunidad universitaria y se favoreció la estabilidad estructural de los individuos intervenidos. En la **Ilustración 7** se muestran imágenes antes y después de algunos individuos.
