**DIAGNOSTICO PATOLOGICO PARA EL PROYECTO: ADECUACIONES  
LOCATIVAS DE LA FERIA GANADRA DE LA CIUDAD DE VALLEDUPAR**

**Ing. ALAIS ANGEL ROJAS MONTERO**  
Profesional Especializado  
Gobernación del Departamento del Cesar

Valledupar, abril de 2026

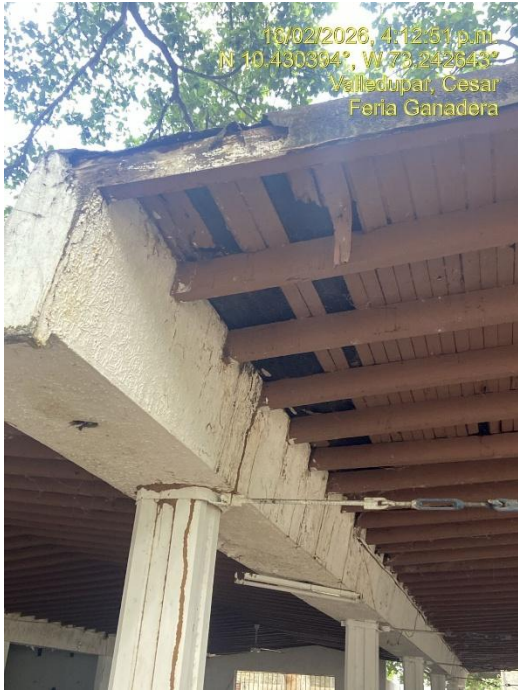
| <p>Imagen No. 2. Filtraciones y deterioro en estructura de cubierta. Zona 1. Fuente: Propia.</p> | <p>Imagen No. 3. Piso de gres afectado. Se observan asentamientos. Zona 1. Fuente: Propia.</p> |

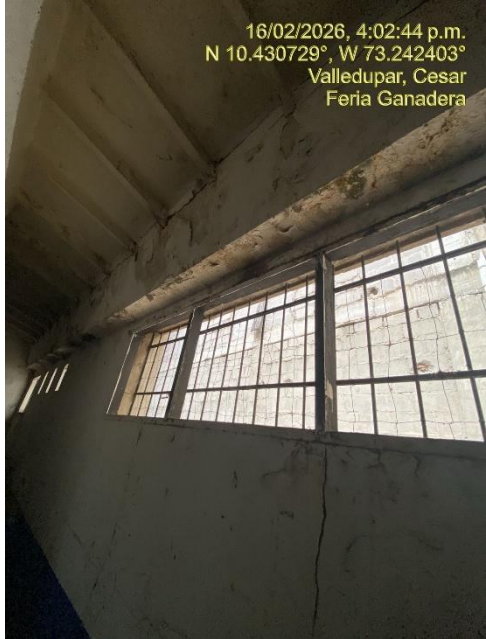
| <p>Imagen No. 4. Viga canal con filtraciones y desprendimiento de acabado. Zona 1. Fuente: Propia.</p> | <p>Imagen No. 5. Grieta en muro a 45°. Zona 1. Fuente: Propia.</p> |

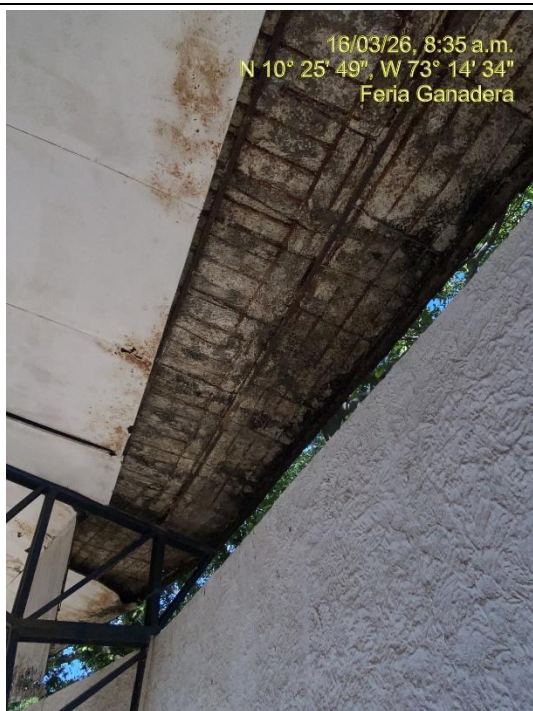
Imagen No. 6. Corrosión en aceros de cubierta. Coliseo Pedro Castro. Zona 2. Fuente: Propia.

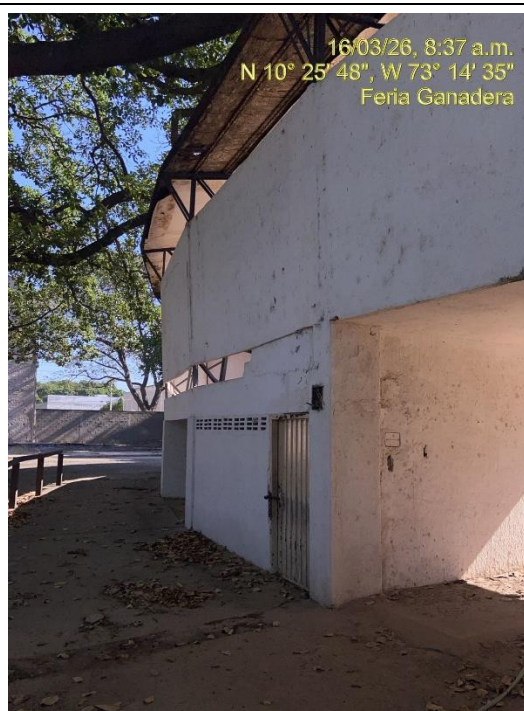
Imagen No. 7. Acabados exteriores Coliseo Pedro Castro. Zona 2. Fuente: Propia.

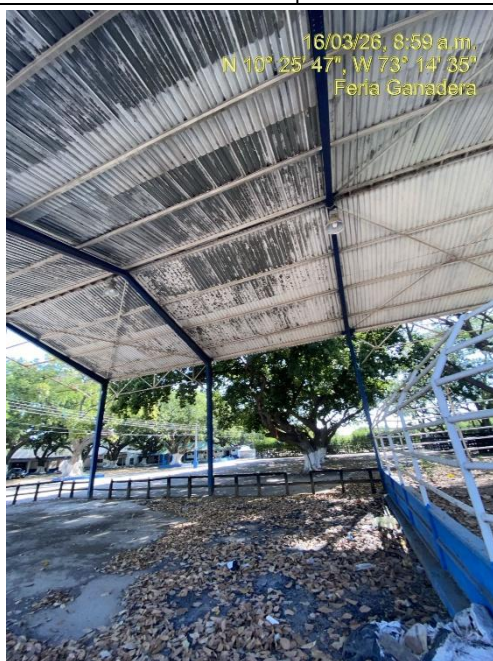
Imagen No. 8. Estado de cubierta zona de remates. Zona 2. Fuente: Propia.

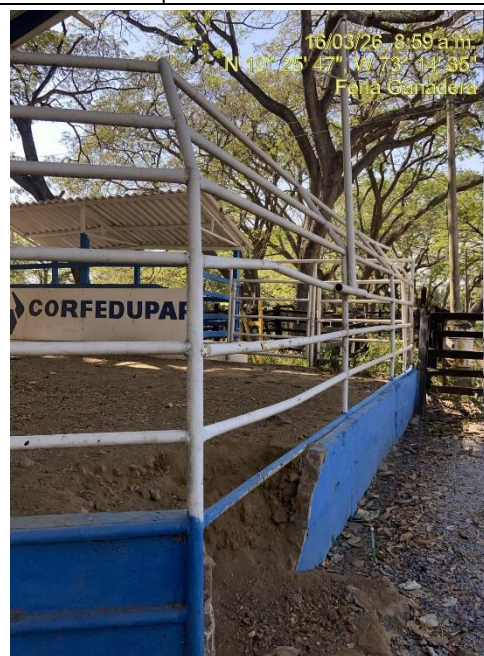
Imagen No. 9. Ausencia de confinamiento en muros de baja altura. Zona 2. Fuente: Propia.

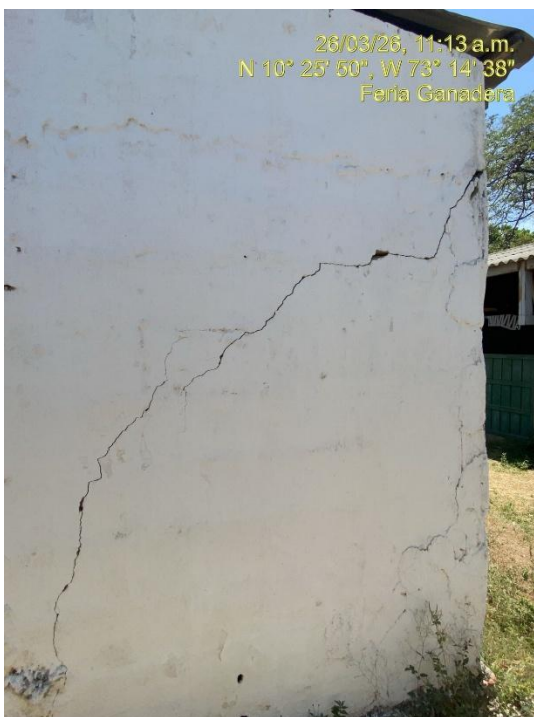
Imagen No. 10. Grieta en diagonal en pesebreras. Zona 3.  
Fuente: Propia.

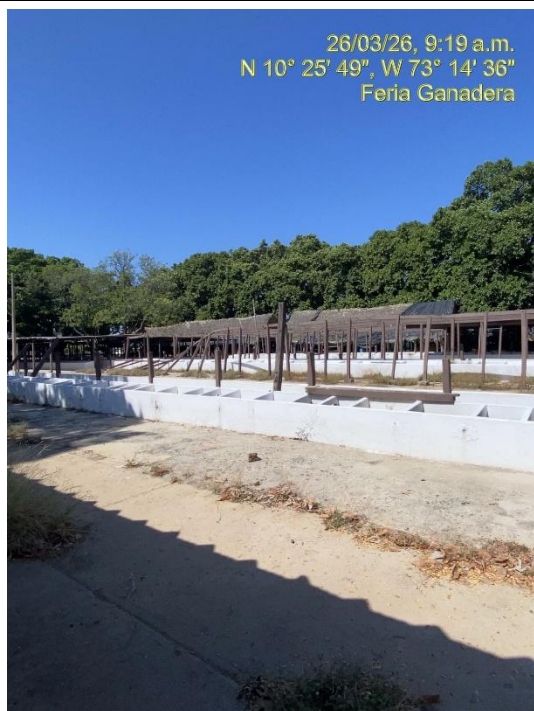
Imagen No. 12. Ausencia de cubierta en establos. Zona 3.  
Fuente: Propia.

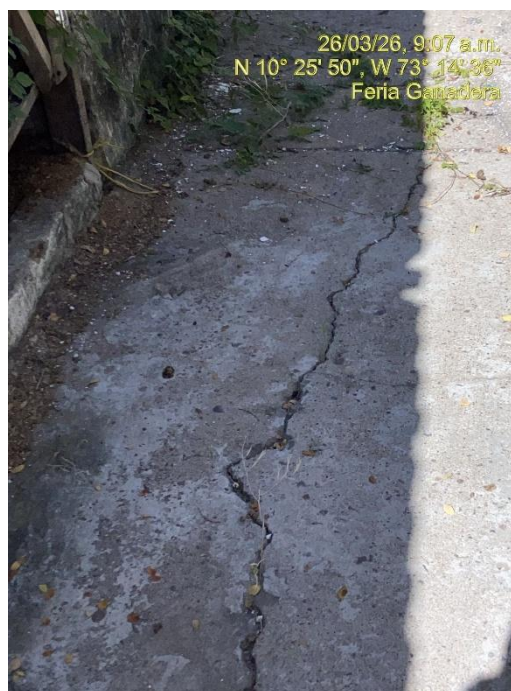
Imagen No. 13. Andenes perimetrales agrietados. Zona 3.  
Fuente: Propia.

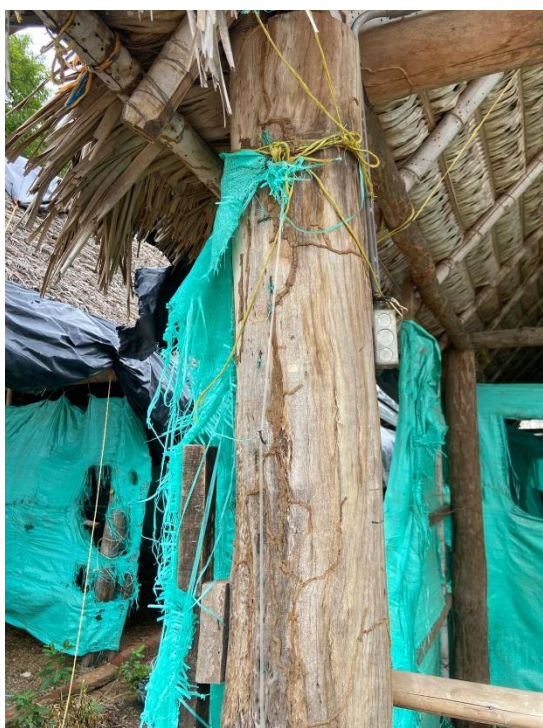
Imagen No. 14. Presencia de xilófagos en estructuras de madera. Zona 4. Fuente: Propia.

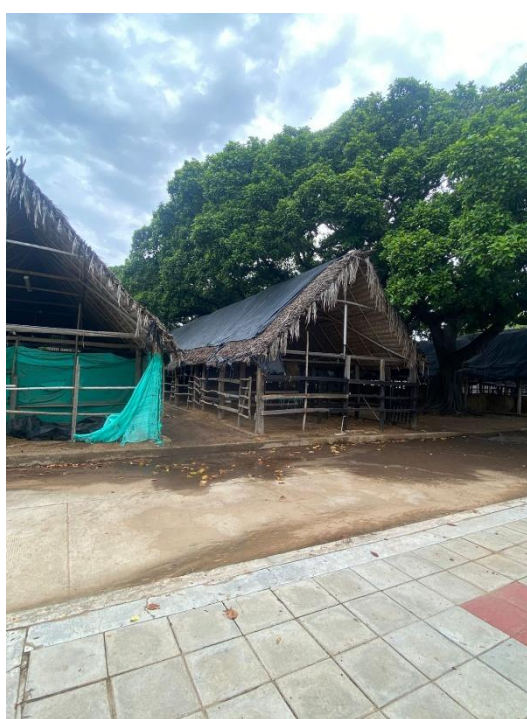
Imagen No. 15. Filtraciones en pesebreras. Zona 4. Fuente: Propia.

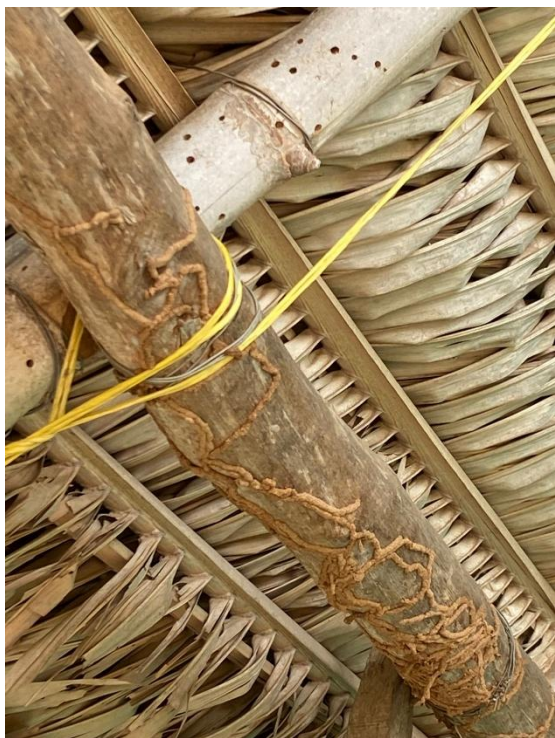
Imagen No. 16. Alta presencia de xilófagos (comején) en estructuras de madera de pesebreras. Zona 4. Fuente: Propia.

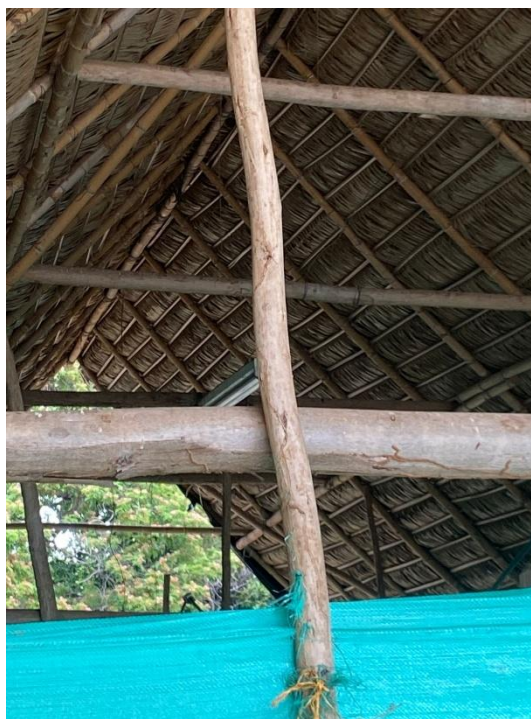
Imagen No. 17. Pesebreras en mal estado. Fácil penetración de aguas lluvias. Zona 4. Fuente: Propia.

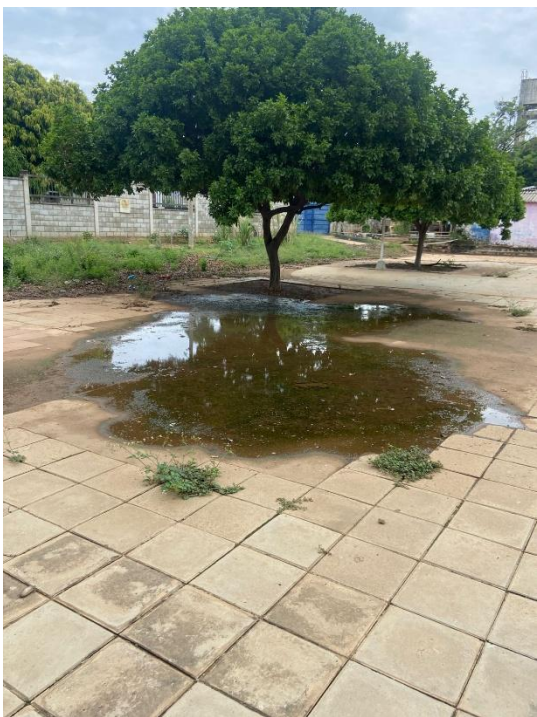
Imagen No. 18. Empozamiento de aguas lluvias en zonas peatonales. Zona 5. Fuente: Propia.

- **Empozamientos de agua**
  - ✓ Mortero autonivelante.
  - ✓ Drenajes lineales.
  - ✓ Canaletas metálicas o prefabricadas.

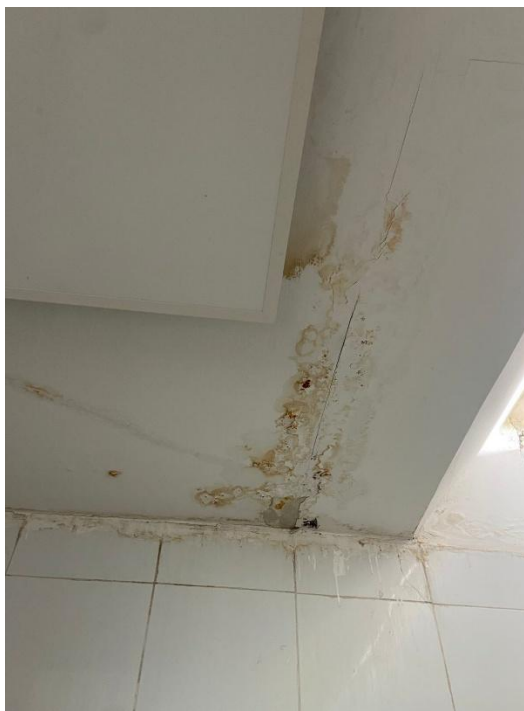
Imagen No. 19. Filtraciones de agua en cielo raso. Zona 5. Fuente: Propia.

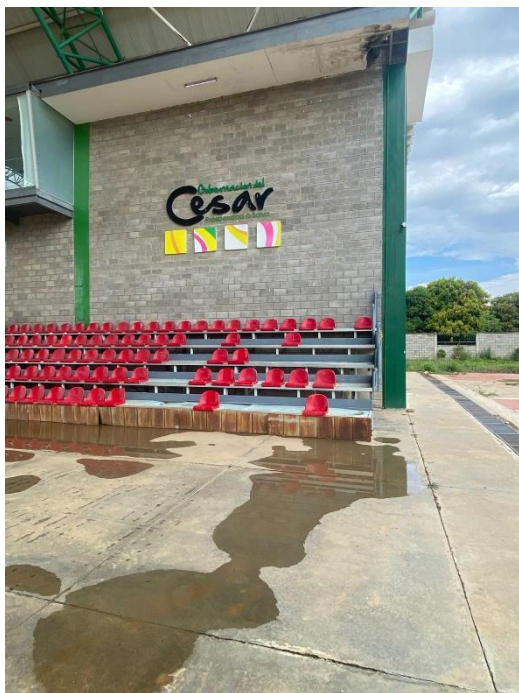
Imagen No. 20. Sillas faltantes en gradas. Zona 5. Fuente: Propia.

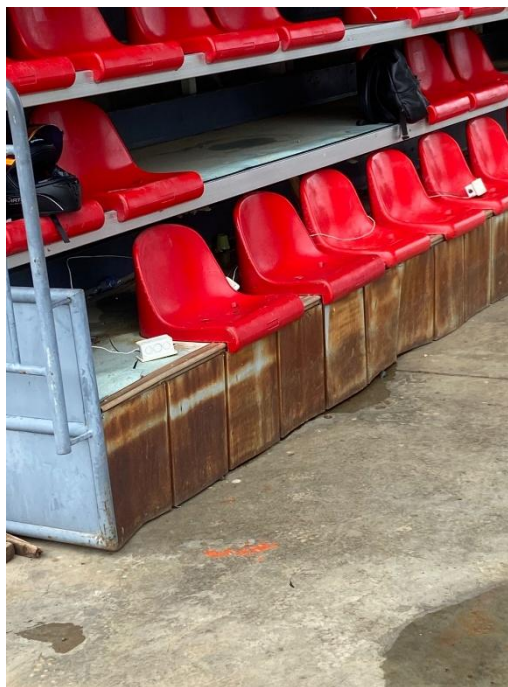
Imagen No. 21. Falta de mantenimiento de estructura metálica de gradas. Zona 5. Fuente: Propia.
