## INFORME DE SUPERVISIÓN CONTRATO DE OBRA

Informe Número: 01

Contrato o Aceptación de Oferta No. 4143.010.26.1.1904.2025

Objeto del contrato: EJECUTAR POR EL SISTEMA DE PRECIOS UNITARIOS FIJOS, SIN FORMULA DE REAJUSTE TODOS LOS TRABAJOS NECESARIOS PARA LA CONSTRUCCIÓN DE OBRAS PARA LA ADECUACIÓN DE LA INFRAESTRUCTURA DE LAS INSTITUCIONES EDUCATIVAS OFICIALES DE SANTIAGO DE CALI, UBICADAS EN LAS COMUNAS 2,3,4 ,5,6,7,8,9.

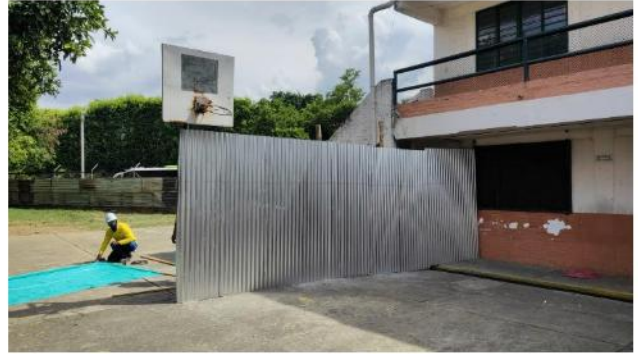
Foto No. 1 Cerramiento en lamina

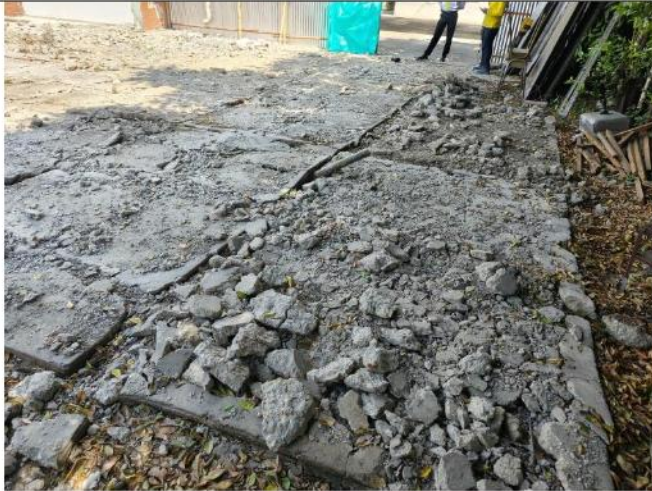
Foto No. 8 Demolición losa de patio

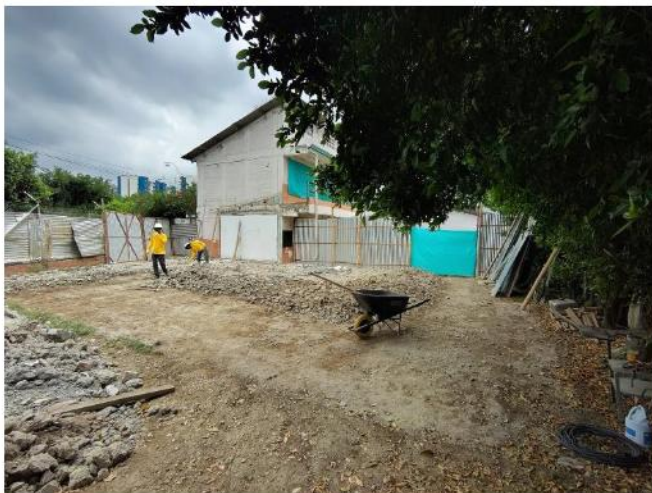
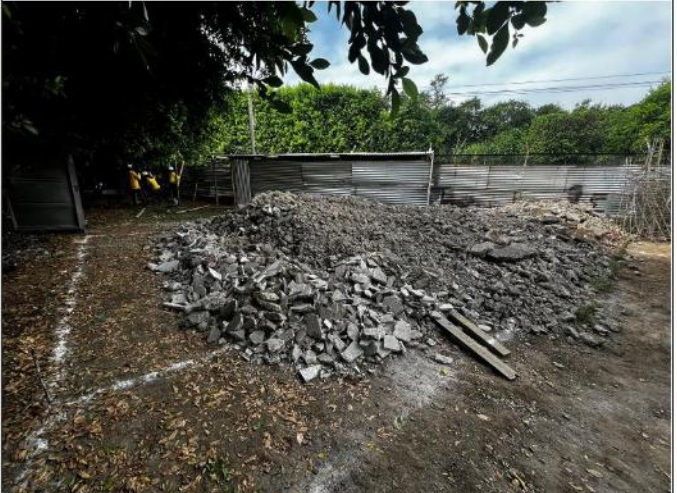
Foto No. 9 Demolición losa de patio

Foto No. 10 Demolición losa de patio

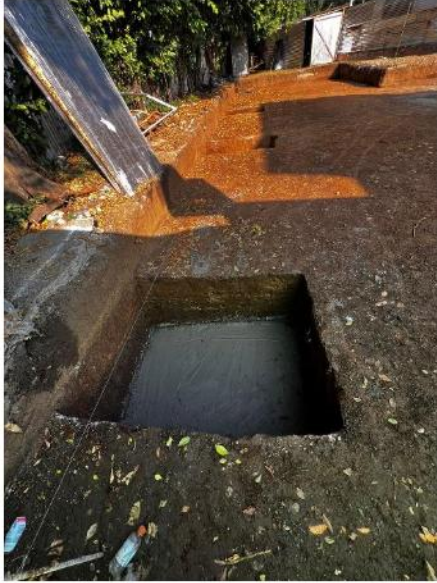
Foto No. 16 Excavación de zapatas

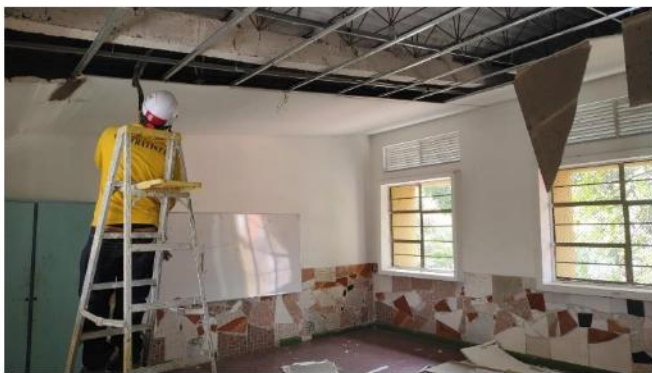
Foto No. 1

Desmonte de cielos falsos

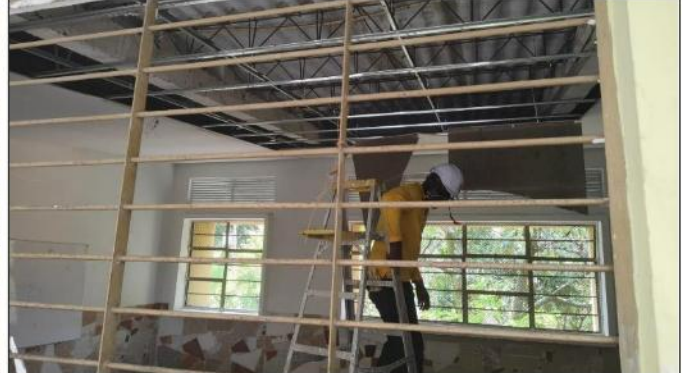
Foto No. 2

Desmonte de cielos falsos

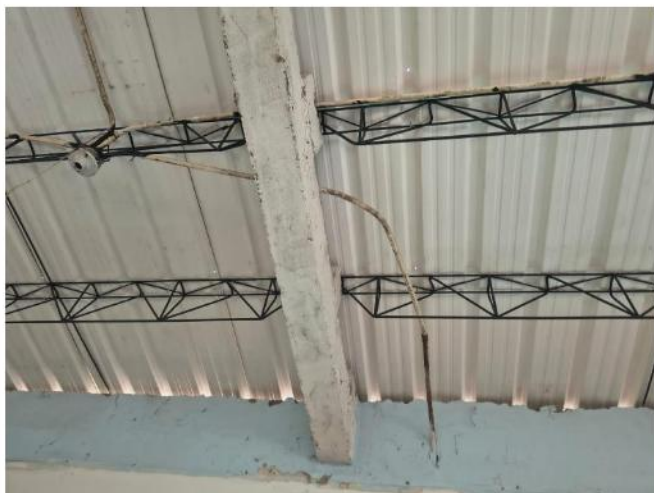
En cuanto a la intervención de la cubierta, se llevó a cabo el desmonte de la teja de barro existente, así como el retiro de la cubierta en asbesto cemento de las dos aulas del bloque. Una vez finalizadas estas actividades, se procedió con la instalación de la nueva cubierta en teja UPVC.

Foto No. 14 Aplicación de anticorrosivo y esmalte en cerchas

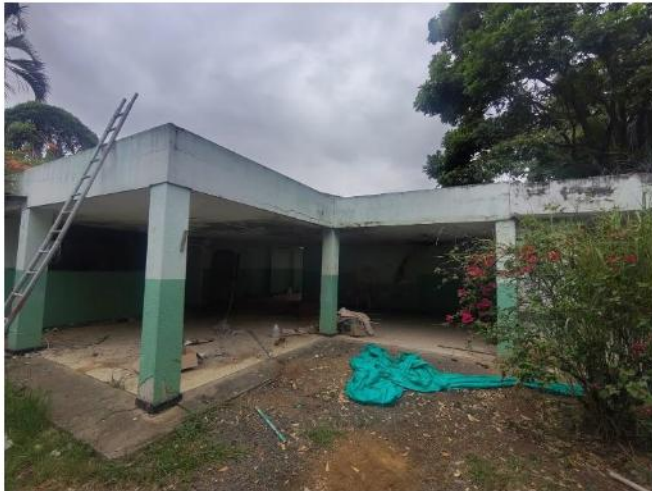
Foto No. 1

Inicio de demolición bloque de salones

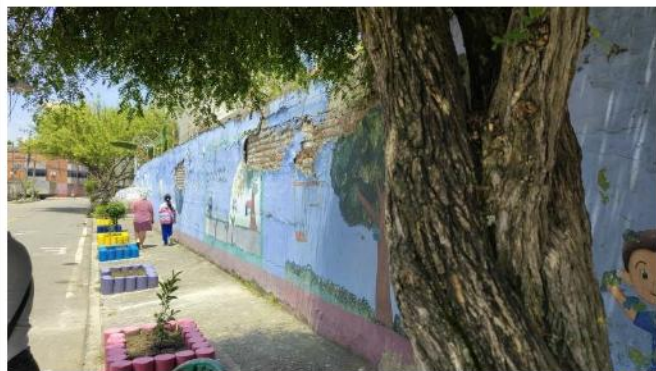
Foto No. 1

Durante el período correspondiente al presente informe, el contratista ejecutó las actividades de demolición del repello existente en el muro de cerramiento. Posteriormente, realizó la limpieza integral de la superficie, retirando los residuos de hongos, moho y demás material deteriorado presente en el muro.

Inicio demolición de repello en muro cara exterior

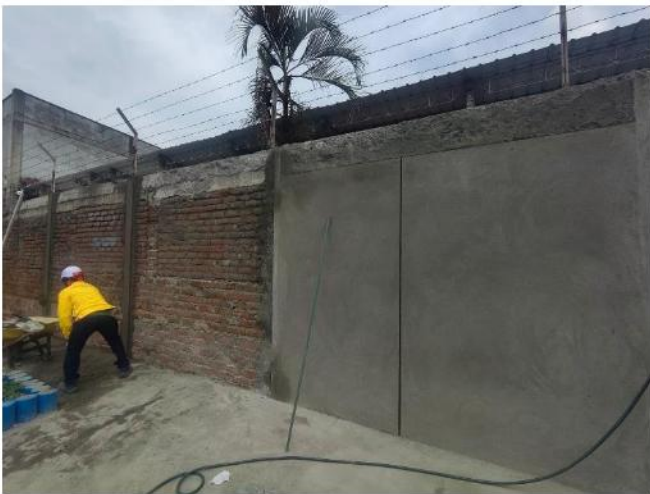
Una vez finalizada la limpieza, se procedió con la aplicación de un nuevo repello en mortero impermeabilizado, incluyendo la ejecución de las respectivas juntas de dilatación. Posteriormente, se realizó la fundición de la alfajía en la corona del muro, incorporando el acero de refuerzo de acuerdo con las especificaciones técnicas del proyecto.

Foto No. 9 Aplicación repello impermeabilizado en cara exterior

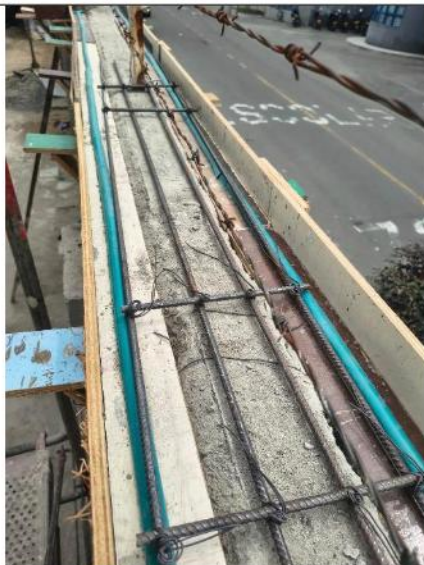
Foto No. 15 Acero para alfajía

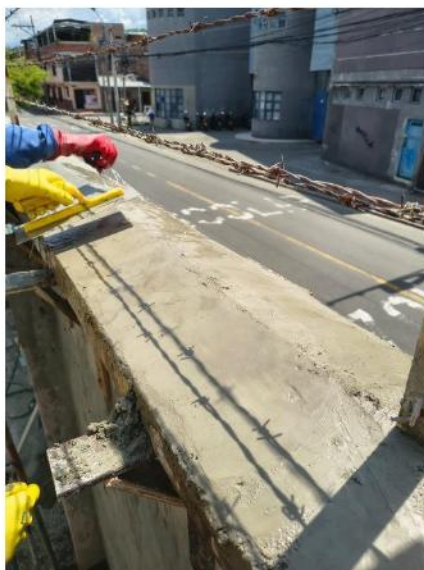
Foto No. 17 Fundición alfajía
