| <br>CLUB MILITAR | INFORME DE ACTIVIDADES | Código: LA-M02-F65<br>Versión: 2<br>Fecha: 08/11/2018<br>Página 02 de 04 |

**Informe de actividades # 4 correspondiente al mes de marzo 2026.**

| 1. No. DEL CONTRATO | <b>CM-341 - 2025</b> |
| 9. OBJETO CONTRACTUAL | OPS SPPAL CTO-CM-341-2025 Brindar apoyo en la instalación, mantenimiento, determinación y reparación de daños eléctricos en el CLUB MILITAR |

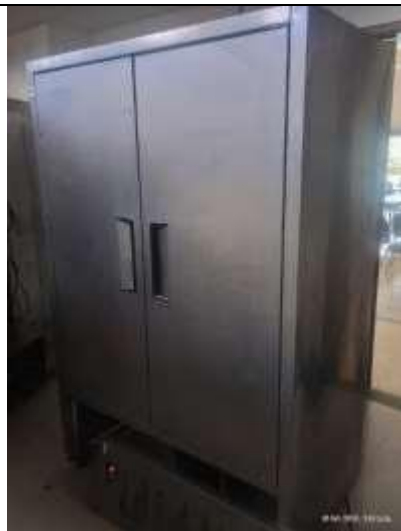
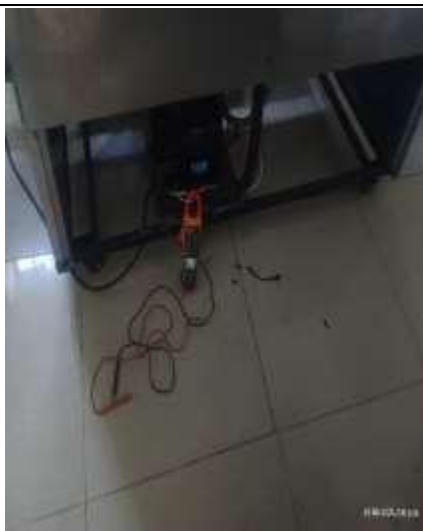
| FUNCIONES DE SERVICIOS GENERALES | |
|---|---|
| FOTO 1 | <p><b>OBSERVACIONES</b></p> <p>1. Se realizo revisión y reparacion de nevera industrial vertical de dos puertas #47 PLACA # 225394 ubicada en la cocina salón Colombia, revisión de sistema eléctrico se encuentra</p> |

algunas partes desconectadas se realiza las respectivas conexiones según el diagrama eléctrico, se revisa el control de temperatura no enciende esta en cortocircuito la tarjeta esta es una de las fallas se procede a sustituirlo por uno nuevo, se realizó programación de parámetros, ajuste de tornillería en las puertas, se realizó sustitución de Relay y térmico de arranque del compresor, se realizaron pruebas y se coloca en servicio, CLUB MILITAR BOGOTA

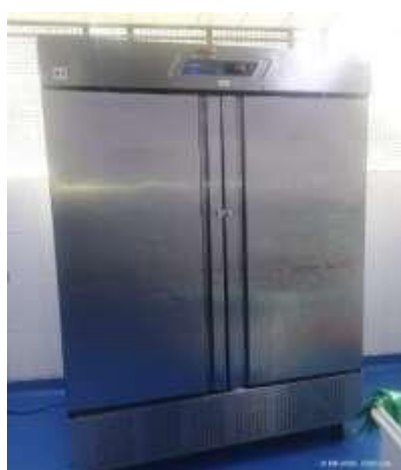
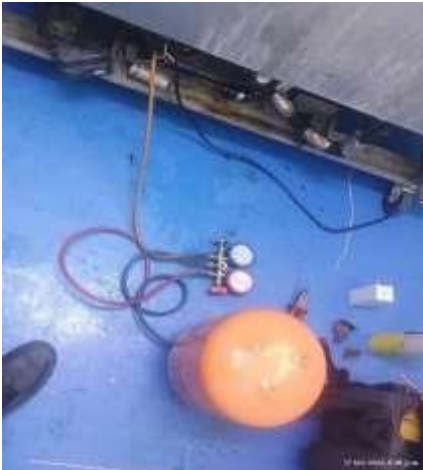
FOTO 2

2. se realizó revisión y reparación de nevera industrial de dos puertas ubicada en la cocina de socios # 51 placa # 1036, se verifico alimentación del sistema eléctrico voltaje y corriente, se revisa el estado del cableado y protecciones, se instala manifold para medir presión de alta se evidencia que el gas refrigerante no llega hasta la evaporadora tubo capilar obstruido, se procede a realizar la sustitución de tubo capilar por uno nuevo, se realizó la recuperación de gas refrigerante 404<sup>a</sup>, se realizaron pruebas y es puesta en servicio, CLUB MILITAR BOGOTA.

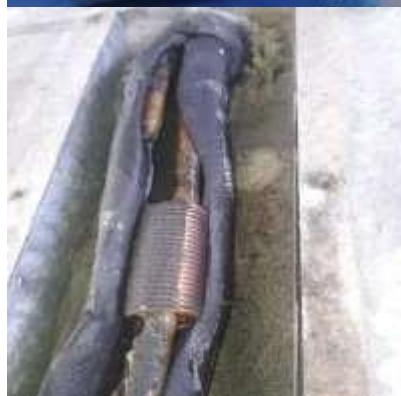
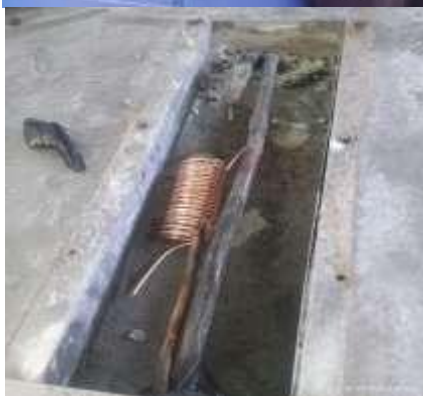
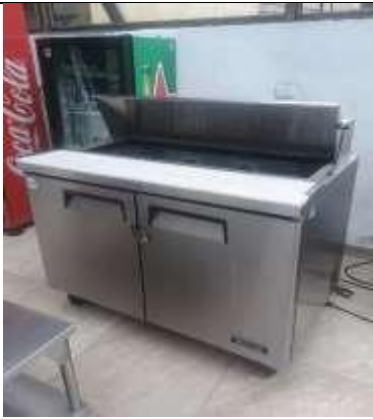
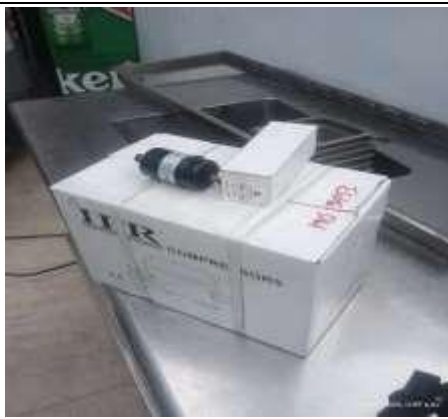
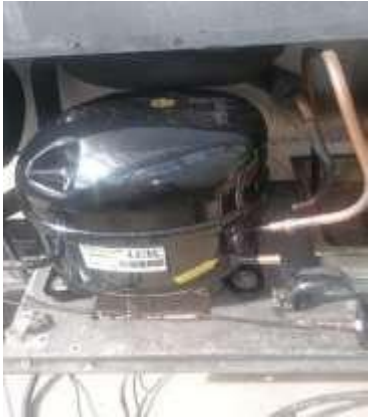
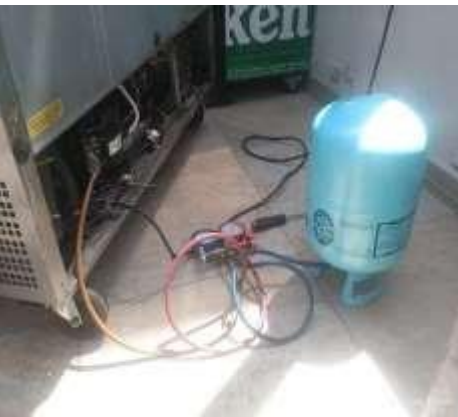
FOTO 3

3. se realizó revisión y reparación de nevera industrial tipo mesa fría horizontal 2 puertas ubicada en mini bar de bolos # 25 placa # 1816, se verifico alimentación del sistema eléctrico voltaje y corriente, se revisa el estado del cableado y protecciones, trabajos realizados, se desmonta compresor averiado, instalación de compresor nuevo con la capacidad adecuada de 1/3 hp, revisión de soportes, nivelación y conexiones eléctricas, aplicación de soldadura con proceso

adecuado, instalación de válvula de servicio, instalación de filtro nuevo para eliminar humedad y partículas, se retira se instala manifold para medir presión de alta, retiro de capilar obstruido, instalación de nuevo capilar según diseño del sistema diámetro del capilar es 0.31 por 3 metros, se realizó la recuperación de gas refrigerante 134<sup>a</sup>, verificaciones de presiones de trabajo y temperatura, se realizaron pruebas y es puesta en servicio, CLUB MILITAR BOGOTA.

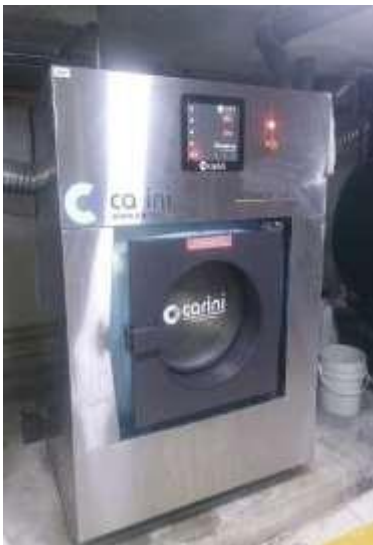
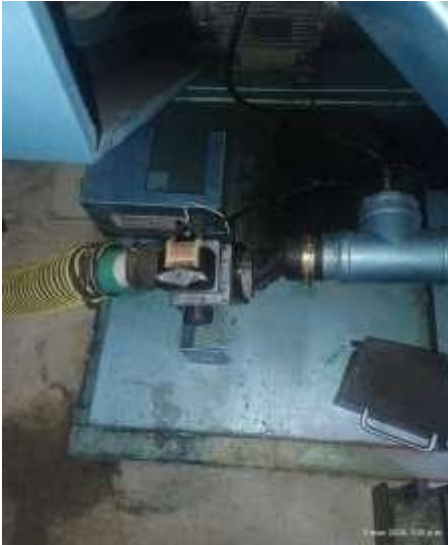
FOTO 4

4. se realizo mantenimiento a lavadora industrial carini bassina 125, placa # 228606, ubicada sótano área de lavandería, fallas que presento la lavadora no drena el agua, se revisa y se evidencia obstrucción (pelusa, residuos, monedas, accesorios metálicos), sello o diafragma deteriorado, desmonte de válvula de descarga, retirar tornillos y abrazaderas, retirar residuos sólidos, limpiar asiento de la válvula, revisar paso libre del agua, se revisa sello o empaques, diafragma se revisa que no tenga grietas, revisión de bobina medir continuidad, verificación de voltaje de alimentación, instalar nuevamente la válvula de descarga, ajuste de conexiones, se ejecuto ciclo de lavado, activación de la válvula se realizaron pruebas y es puesta en servicio, CLUB MILITAR BOGOTA.

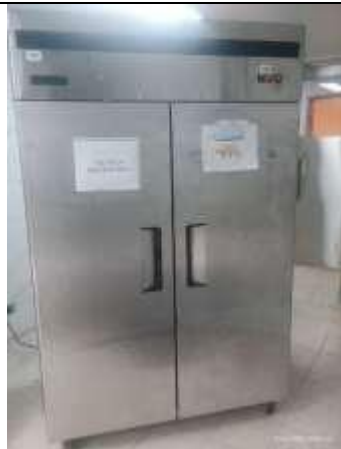
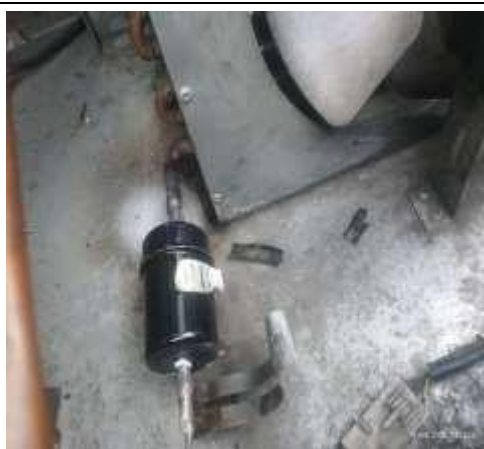
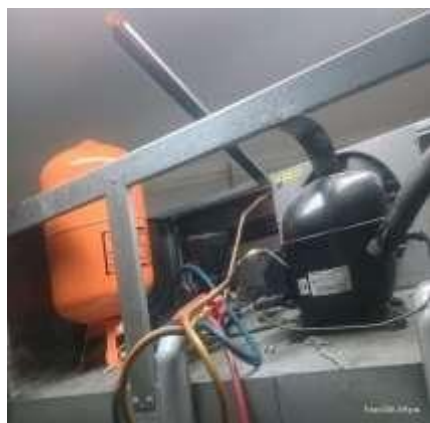
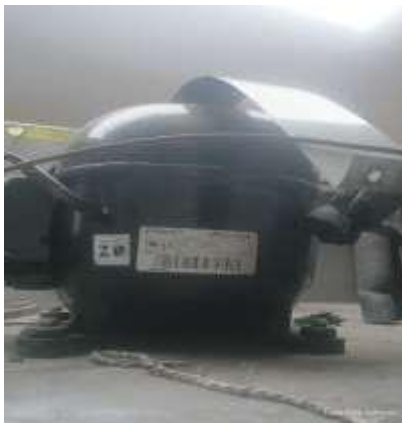
FOTO 5

5. se realizo mantenimiento y reparacion de nevera industrial vertical de dos puertas # 9 placa # 5249 ubicada en el área de alimentos y bebidas la despensa, se verifico alimentación del sistema eléctrico voltaje y corriente, se revisa el estado del cableado y protecciones, se instala manifold para medir presión de alta se evidencia que el gas refrigerante no llega hasta la evaporadora tubo capilar obstruido, se procede a realizar la sustitución de tubo capilar

por uno nuevo, se realizó cambio de filtro deshidratador, se realizó la recuperación de gas refrigerante 404<sup>a</sup>, se realizaron pruebas y es puesta en servicio, CLUB MILITAR BOGOTA.

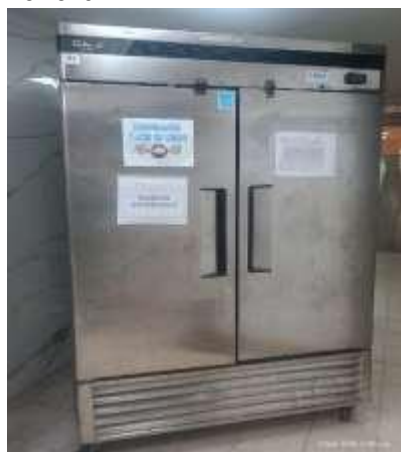
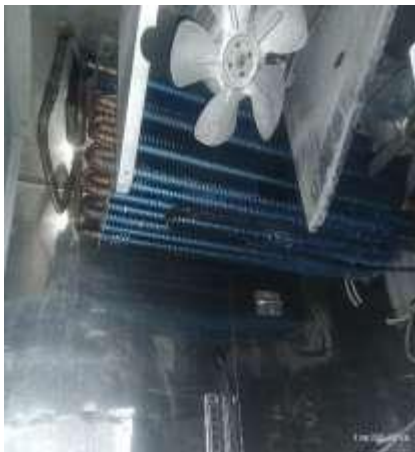
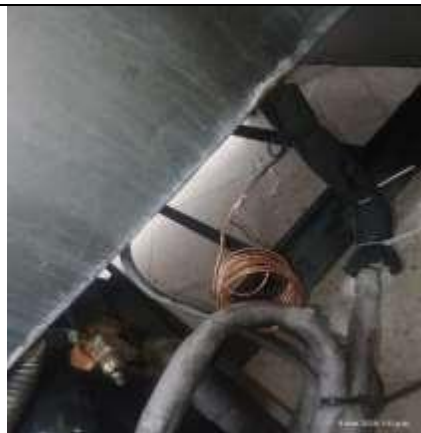
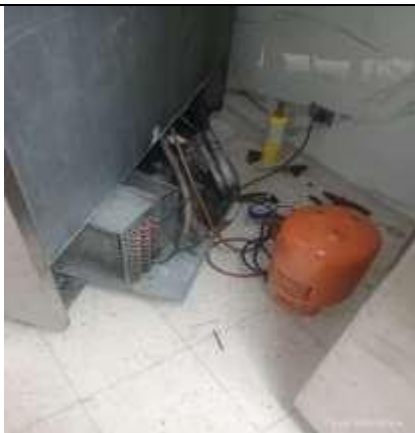
FOTO 6

6. se realizó mantenimiento y reparación de nevera industrial vertical de dos puertas # 4 placa # 1050 ubicada en el área de alimentos y bebidas la despensa, se verifico alimentación del sistema eléctrico voltaje y corriente, se revisa el estado del cableado y protecciones, se instala manifold para medir presión de alta se evidencia que el gas refrigerante no llega hasta la evaporadora tubo capilar obstruido, se procede a realizar la sustitución de tubo capilar por uno nuevo, se realizó cambio de filtro deshidratador, se realizó la recuperación de gas refrigerante 404<sup>a</sup>, se realizaron pruebas y es puesta en servicio, CLUB MILITAR BOGOTA.

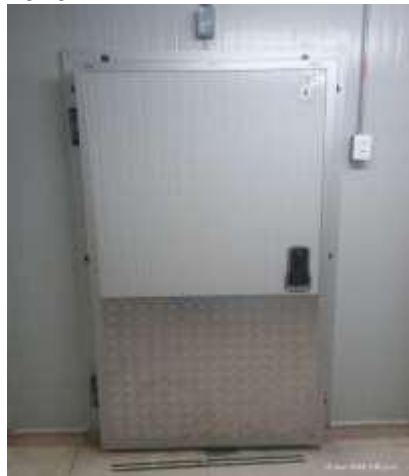
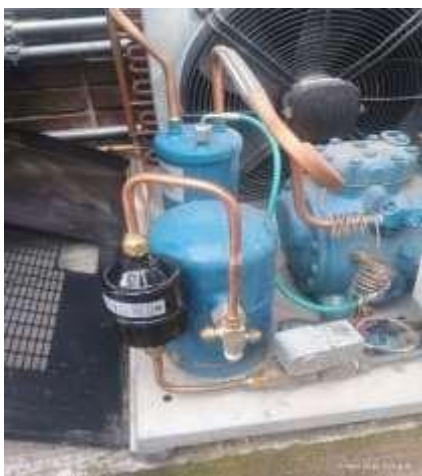
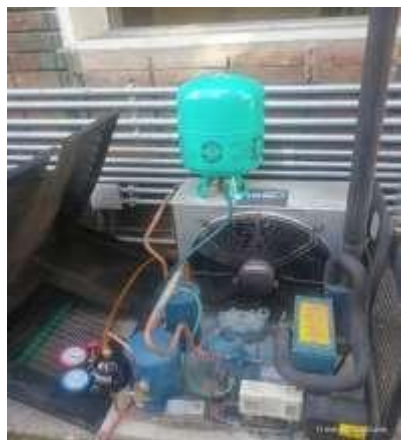
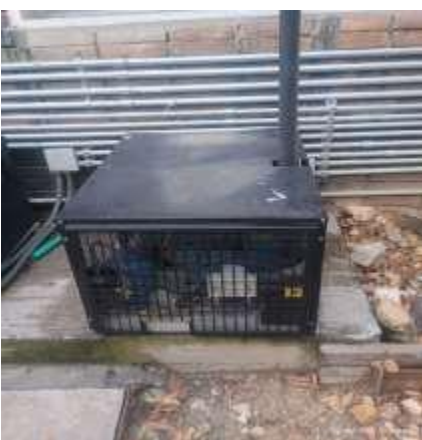
FOTO 7

7. se realizó mantenimiento y reparación de equipo de refrigeración cuarto frío # 4 placa # 200136, se intervino el equipo por falla no realizaba el ciclo de congelación, revisión del sistema de alimentación eléctrica, sistemas de mando, medición de voltaje y amperaje de la unidad motor unidad compresora, con el manifold se realizó mediciones de presión al sistema, el mantenimiento correctivo fue enfocado en limpiar , reparar y establecer el circuito de refrigeración, probablemente por contaminación y restricción en la

| | <p>línea, este tipo de trabajo es clave para evitar daños mayores en el compresor y recuperar la eficiencia del sistema, se realizó cambio de aceite POE-32 del Cartier del motor por estar contaminado, cambio de filtro deshidratador, recuperación de gas refrigerante 507ª, remplazo de tubería contaminada, aplicación de soldadura en cobre y limpieza del sistema, pruebas de hermeticidad, se realizó vacío profundo para la eliminación de humedad en el sistema, pruebas de funcionamiento, con el manifold se toma presiones de alta y baja, se verifica temperatura del evaporador, con sumo del compresor, el equipo se deja en servicio, CLUB MILITAR BOGOTA</p> <p>8. se realizó revisión y reparacion de nevera vertical industrial de una puertas ubicada en la cocina de empleados # 53 placa # 1052, se verifico alimentación del sistema eléctrico voltaje y corriente, se revisa el estado del cableado y protecciones, se instala manifold para medir presión de alta se evidencia que hay fugas en el sistema de gas refrigerante, se procede a reparar las fugas en la tubería, tubo capilar obstruido, se procede a realizar la sustitución de tubo capilar por uno nuevo, se realizó la recuperación de gas refrigerante 404ª , se realizaron pruebas y es puesta en servicio, CLUB MILITAR BOGOTA.</p> <p>9. se realizó mantenimiento correctivo nevera industrial de 2 puertas destinada a conservación de productos refrigerados, #32 placa # 156625 ubicada en la cocina de socios, después de la inspección técnica se determinó: compresor en estado defectuoso (bobina en corto/compresor trabado), alto consumo de corriente al intentar arranque, obstrucción en el tubo capilar, actividades realizadas: desmonte del compresor averiado, limpieza interna del sistema de refrigeración, instalación de compresor nuevo compatible con e sistema, cambio de filtro deshidratador, realización de vacío profundo al sistema, carga de gas refrigerante 134ª según especificaciones del fabricante, revisión y ajustes de conexiones eléctricas, pruebas de funcionamiento general, resultados: el equipo quedo operando correctamente, compresor funcionando dentro de parámetros normales, presión de trabajo estables, temperatura alcanzando niveles adecuados de refrigeración, no se detectan fugas en el sistema, CLUB MILITAR BOGOTA</p> <p>10. se realizó mantenimiento y reparacion equipo secadora industrial carini placa # 228611, el equipo presenta las siguientes anomalías: no genera calor, apagado inesperado durante la operación, olor a gas / combustión irregular, obstrucción en quemador sucio, termostato fura de calibración, fallo en encendido (electrodo), actividades realizadas: limpieza interna de quemadores y cámara de combustión, desarme y limpieza de ducto de evacuación, ajuste calibración de termostato, verificación y ajuste del sistema de encendido, revisión de fugas en línea de gas, se realizaron pruebas operativas verificando: encendido correcto del sistema, combustión estable y uniforme, temperatura dentro de rangos normales, flujo de aire adecuado, funcionamiento continuo sin fallas, resultado final equipo queda operativo funcionando dentro de parámetros normales, CLUB MILITAR BOGOTA</p> |

7. se realizo mantenimiento y reparacion de equipo de refrigeración cuarto frio # 4 placa # 200136, se intervino el equipo por falla no realizaba el ciclo de congelación, revisión del sistema de alimentación eléctrica, sistemas de mando, medición de voltaje y amperaje de la unidad motor unidad compresora, con el manifold se realizó mediciones de presión al sistema, el mantenimiento correctivo fue enfocado en limpiar , reparar y establecer el circuito de refrigeración, probablemente por contaminación y restricción en la línea, este tipo de trabajo es clave para evitar daños mayores en el compresor y recuperar la eficiencia del sistema, se realizo cambio de aceite POE-32 del Cartier del motor por estar contaminado, cambio de filtro deshidratador, recuperación de gas refrigerante 507<sup>a</sup>, remplazo de tubería contaminada, aplicación de soldadura en cobre y limpieza del sistema, pruebas de hermeticidad, se realizo vacío profundo para la eliminación de humedad en el sistema, pruebas de funcionamiento, con el manifold se toma presiones de alta y baja, se verifica temperatura del evaporador, con sumo del compresor, el equipo se deja en servicio, CLUB MILITAR BOGOTA

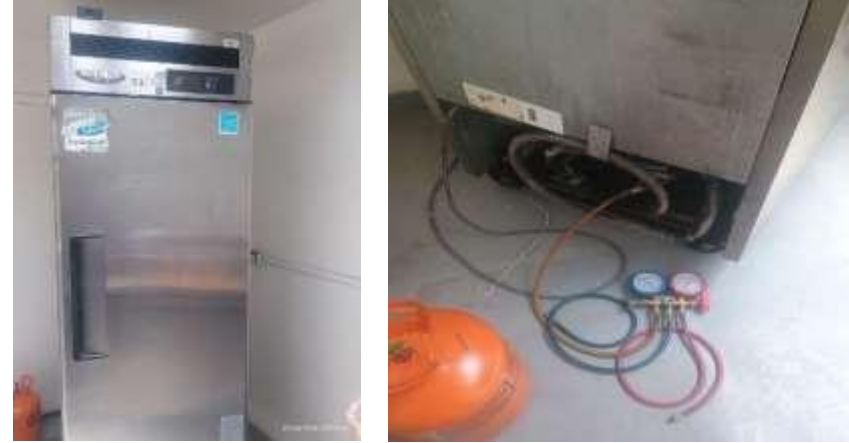
FOTO 8

8. se realizó revisión y reparacion de nevera vertical industrial de una puertas ubicada en la cocina de empleados # 53 placa # 1052, se verifico alimentación del sistema eléctrico voltaje y corriente, se revisa el estado del cableado y protecciones, se instala manifold para medir presión de alta se evidencia que hay fugas en el sistema de gas refrigerante, se procede a reparar las fugas en la tubería, tubo capilar obstruido, se procede a realizar la sustitución de tubo capilar por uno nuevo, se realizó la recuperación de gas refrigerante

| | <p>404ª , se realizaron pruebas y es puesta en servicio, CLUB MILITAR BOGOTA.</p> |

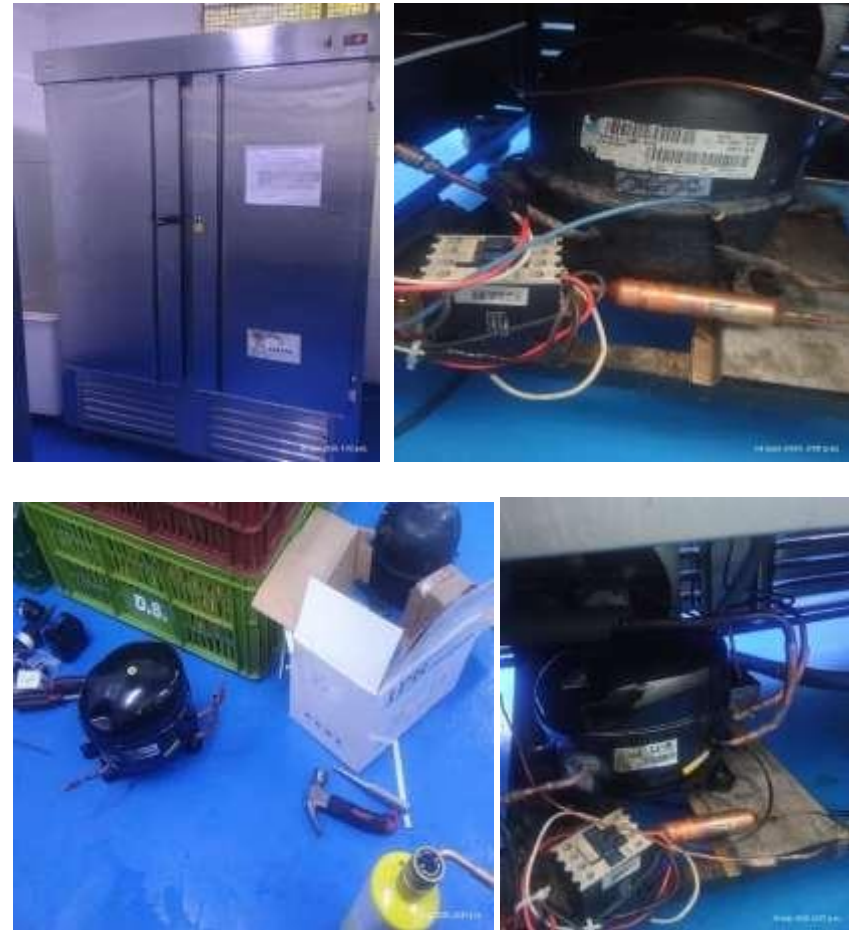
| <p>FOTO 9</p> | <p>9. se realizo mantenimiento correctivo nevera industrial de 2 puertas destinada a conservación de productos refrigerados, #32 placa # 156625 ubicada en la cocina de socios, después de la inspección técnica se determinó: compresor en estado defectuoso (bobina en corto/compresor trabado), alto consumo de corriente al intentar arranque, obstrucción en el tubo capilar, actividades realizadas: desmonte del compresor averiado, limpieza interna del sistema de refrigeración, instalación de compresor nuevo compatible con e sistema, cambio de filtro deshidratador, realización de vacío profundo al sistema, carga de gas refrigerante 134ª según especificaciones del fabricante, revisión y ajustes de conexiones eléctricas, pruebas de funcionamiento general, resultados: el equipo quedo operando correctamente, compresor funcionando dentro de parámetros normales, presión de trabajo estables, temperatura alcanzando niveles adecuados de refrigeración, no se detectan fugas en el sistema, CLUB MILITAR BOGOTA</p> |

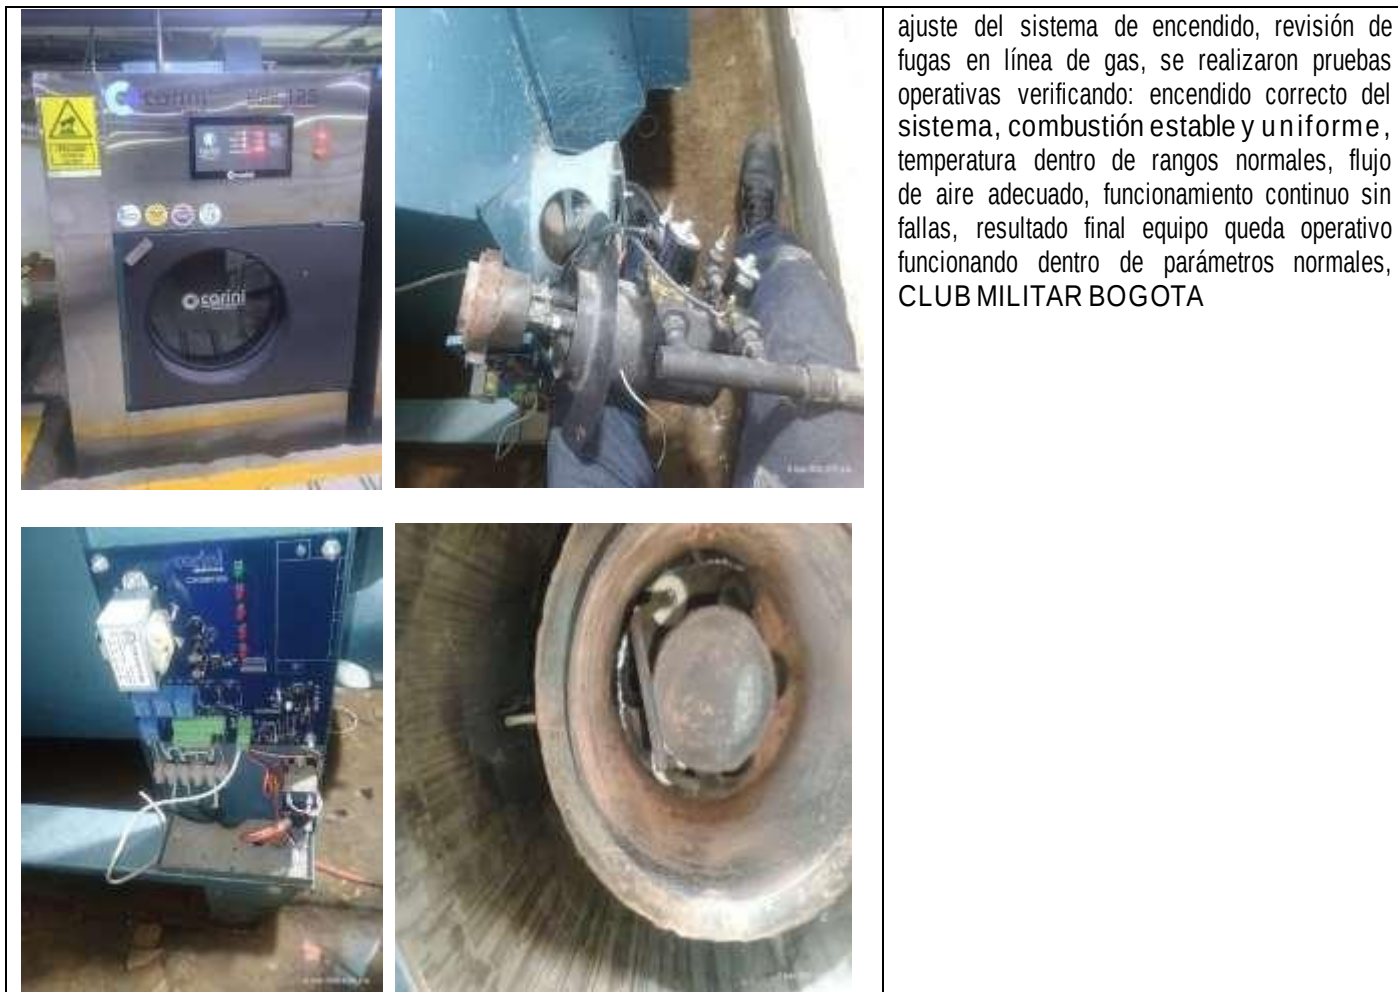
| <p>FOTO 10</p> | <p>10. se realizo mantenimiento y reparacion equipo secadora industrial carini placa # 228611, el equipo presenta las siguientes anomalías: no genera calor, apagado inesperado durante la operación, olor a gas / combustión irregular, obstrucción en quemador sucio, termostato fura de calibración, fallo en encendido (electrodo), actividades realizadas: limpieza interna de quemadores y cámara de combustión, desarme y limpieza de ducto de evacuación, ajuste calibración de termostato, verificación y</p> |

ajuste del sistema de encendido, revisión de fugas en línea de gas, se realizaron pruebas operativas verificando: encendido correcto del sistema, combustión estable y uniforme, temperatura dentro de rangos normales, flujo de aire adecuado, funcionamiento continuo sin fallas, resultado final equipo queda operativo funcionando dentro de parámetros normales, CLUB MILITAR BOGOTA
