Señor:  
ALCALDÍA MUNICIPIO DE PISBA – BOYACÁ  
BOYACÁ

Asunto: PRIMER INFORME EJECUCIÓN DEL CONTRATO SASI-MP-003-2026

OBJETO: MANTENIMIENTO PREVENTIVO Y CORRECTIVO, PARA LOS VEHÍCULOS Y MAQUINARIA DE PROPIEDAD DEL MUNICIPIO DE PISBA, BOYACÁ.

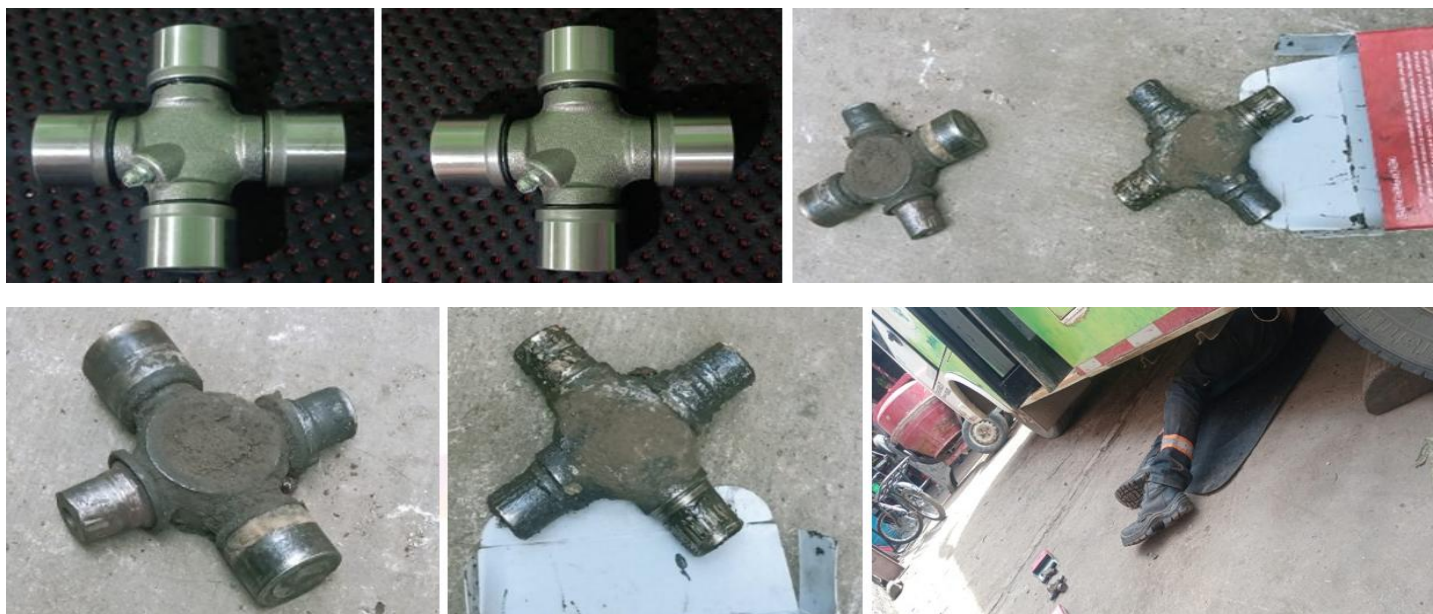
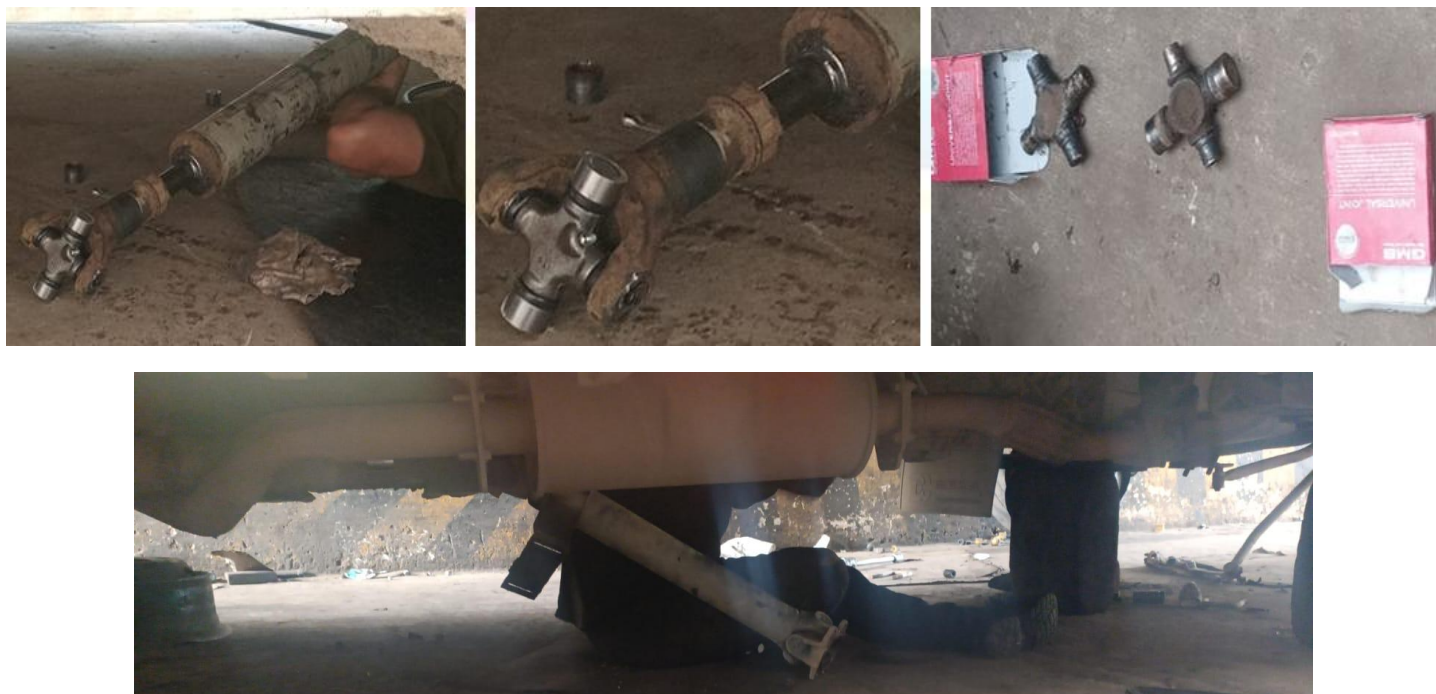
En atención a la llamada telefónica recibida, se informa que el vehículo se encontraba en el municipio de Sogamoso y durante el recorrido presentó inconvenientes mecánicos, al momento de la recepción del automotor, el conductor manifestó que las crucetas del cardán también presentaban afectaciones.

Se efectuó la inspección técnica correspondiente y, una vez autorizada la intervención por parte del supervisor del contrato, se procedió al suministro e instalación de dos crucetas de cardán. Las piezas retiradas evidenciaban daños significativos y ausencia de agujas en los dados de las crucetas.

Como medida preventiva, se recomienda al operador realizar el engrase periódico del automotor, con el fin de garantizar la adecuada lubricación de los componentes, prolongar su vida útil y asegurar la continuidad del servicio en condiciones óptimas de seguridad.

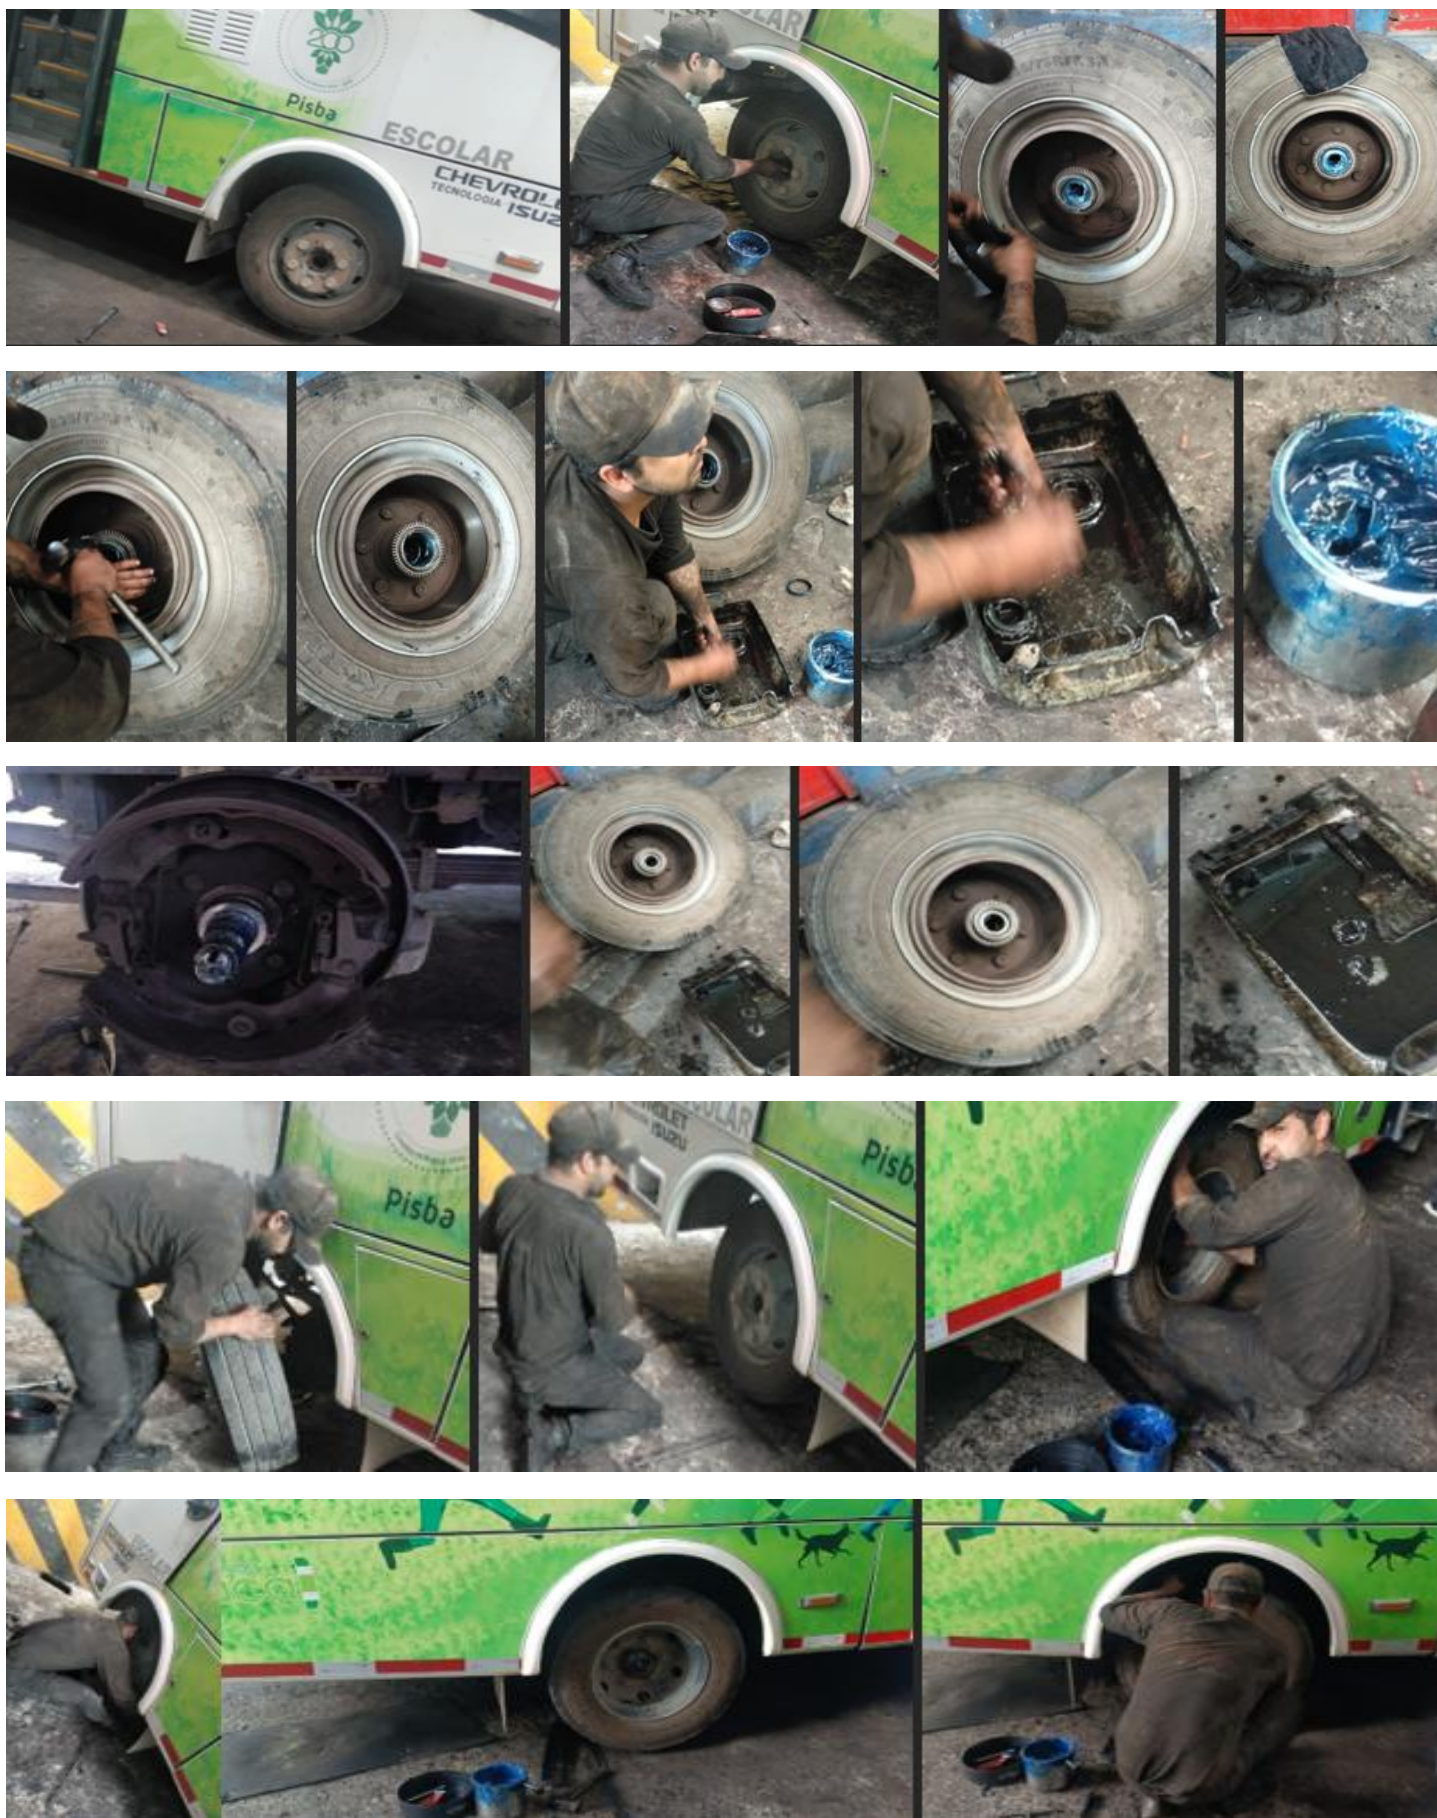
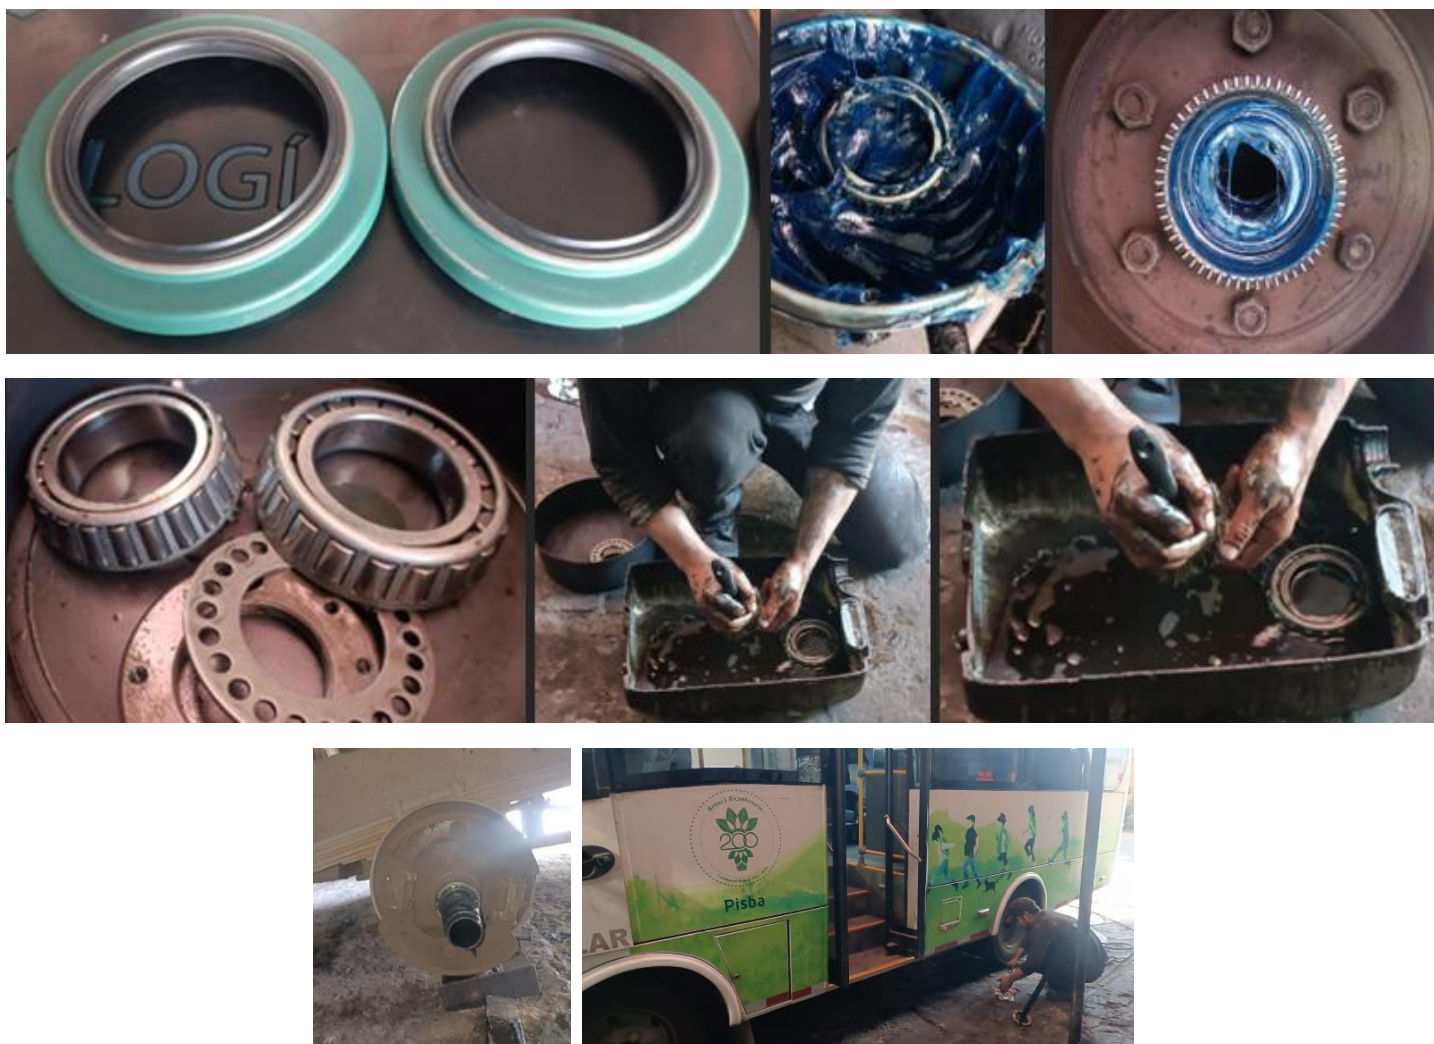
Se recibe el automotor con el propósito de realizar la revisión y mantenimiento de la suspensión y del sistema de frenos de las ruedas. Conforme a las indicaciones emitidas por el señor supervisor, se solicita inspeccionar la totalidad de las ruedas y efectuar la revisión integral de los muelles.

Durante la intervención se procedió al desmonte de las ruedas y a la revisión general del sistema de frenos. En el proceso se determinó la necesidad de realizar el suministro y reemplazo de retenedores y de varios rodamientos, así como el engrase de cada rueda y la aplicación de silicona tres libras para las cuatro ruedas.

Se deja constancia de que no se efectuó el suministro de bandas, dado que al momento de la inspección se encontraban en buen estado y no requerían reemplazo.

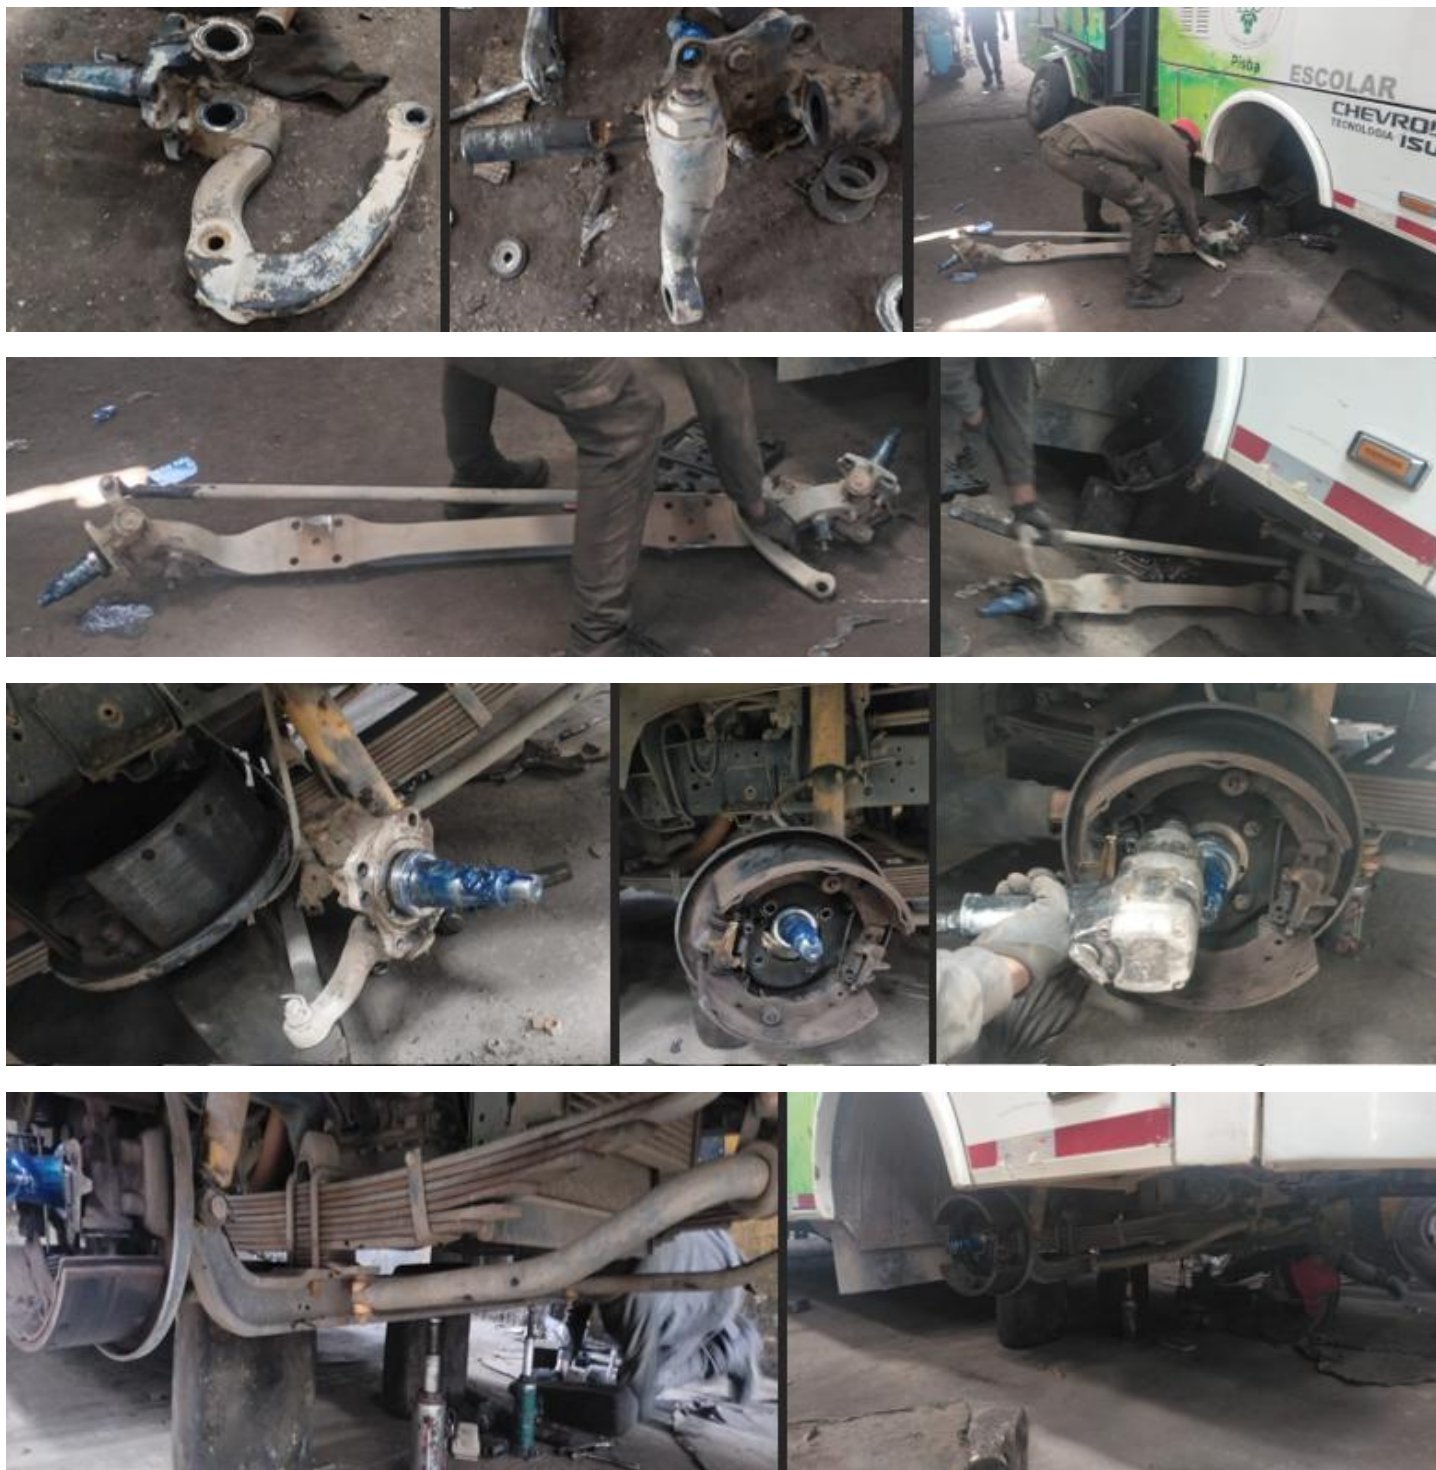
Se realiza revisión de la suspensión encontrando varias necesidades dentro de ellas el suministro de un juego de splinder, grasa,  
Ítems desarrollados de acuerdo con el contrato

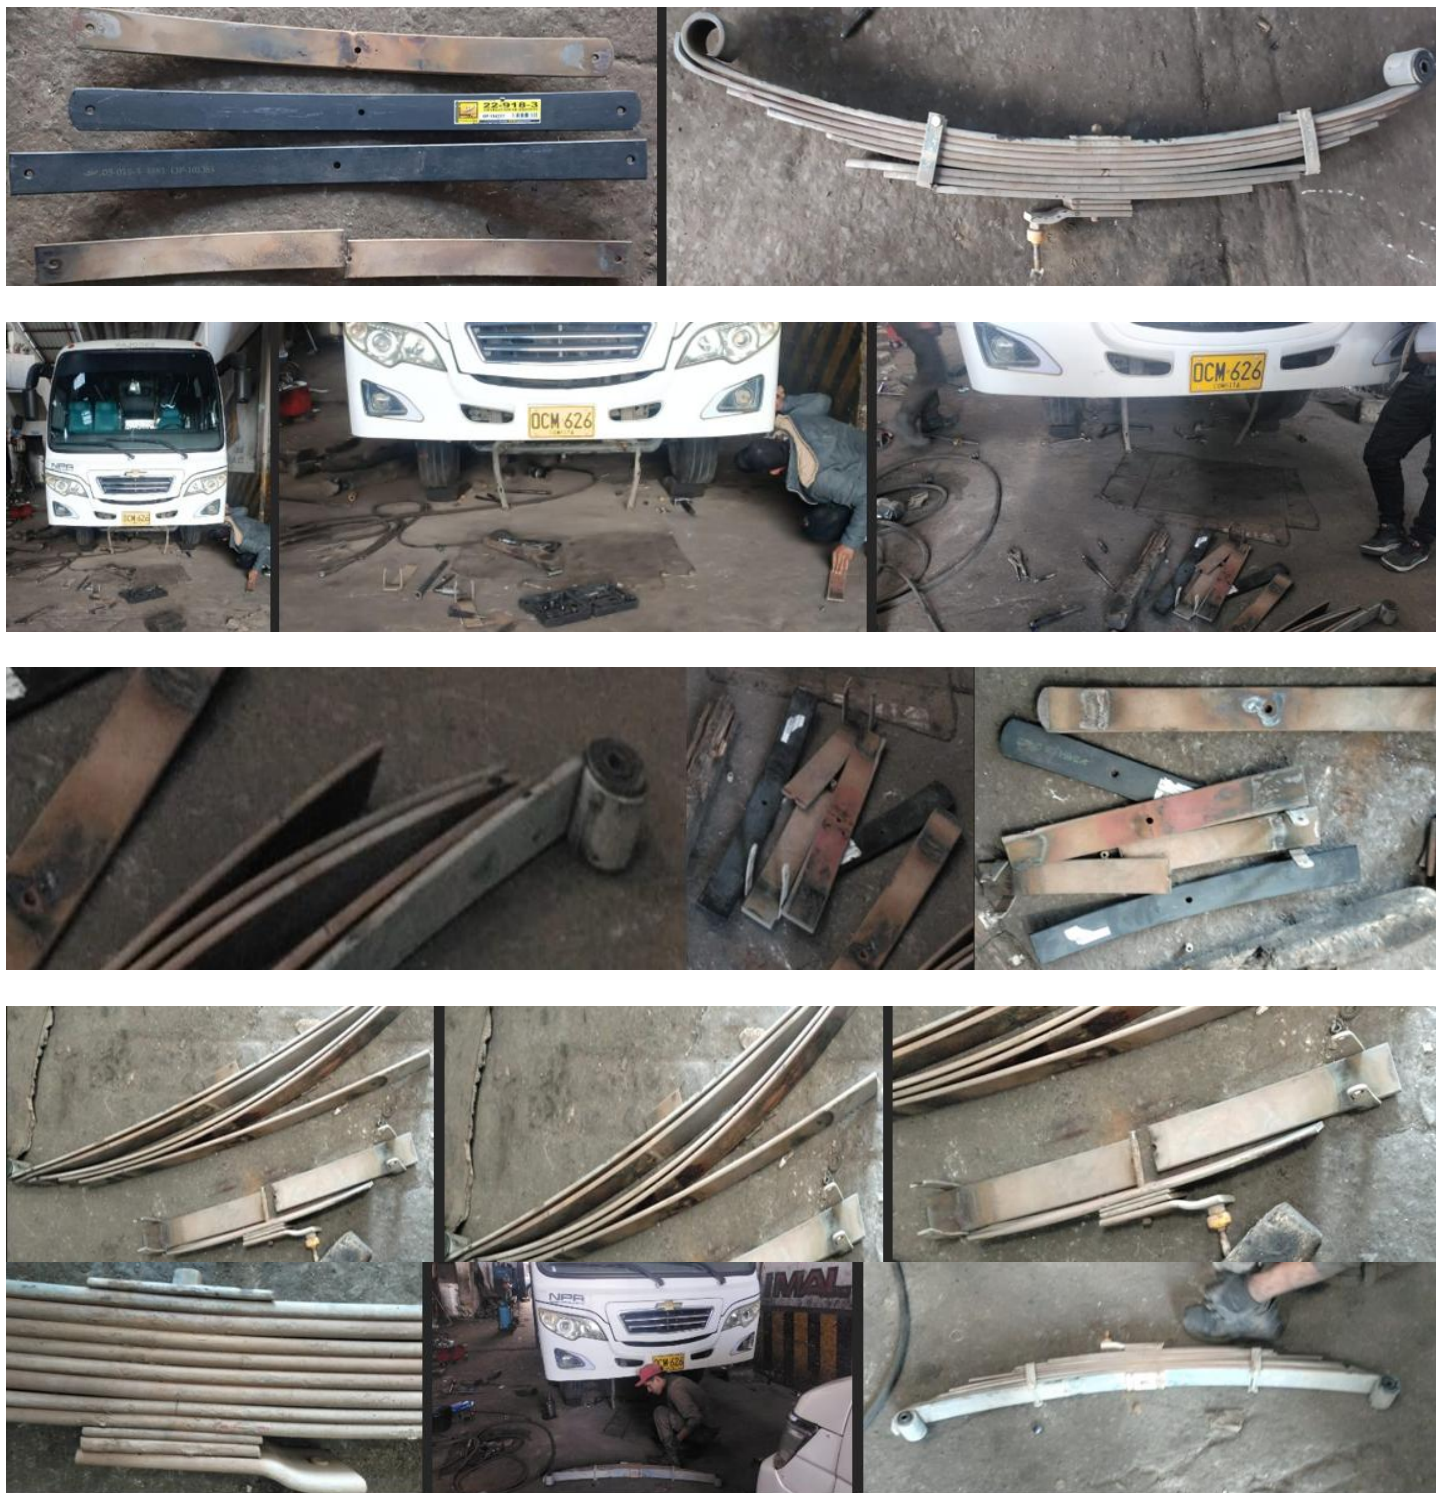
Continuando con la inspección solicitada se procedió a realizar el desmonte de los cuatro muelles, se encontró la necesidad de reemplazar dos grapas para muelle  
Ítems desarrollados de acuerdo con el contrato

No quedaron las imágenes por separado del suministro de dos hojas cuartas planas delanteras, pero en las siguientes fotografías sí se logra evidenciar que estas fueron suministradas y a su vez se observan las fotografías de las averiadas.

En las siguientes fotografías se muestran las intervenciones consistentes en el mantenimiento de los muelles, instalación de repuestos nuevos.

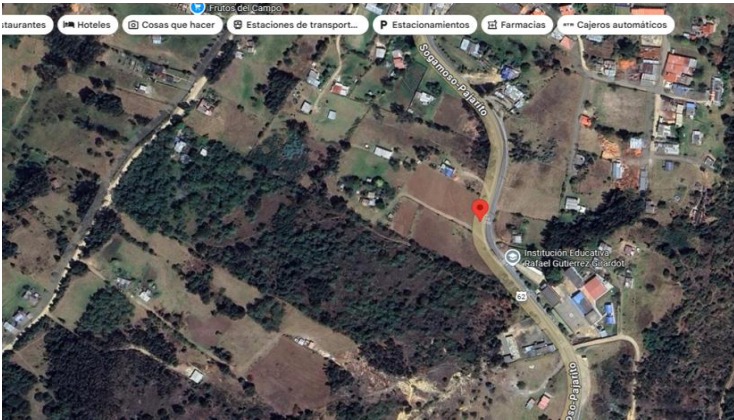
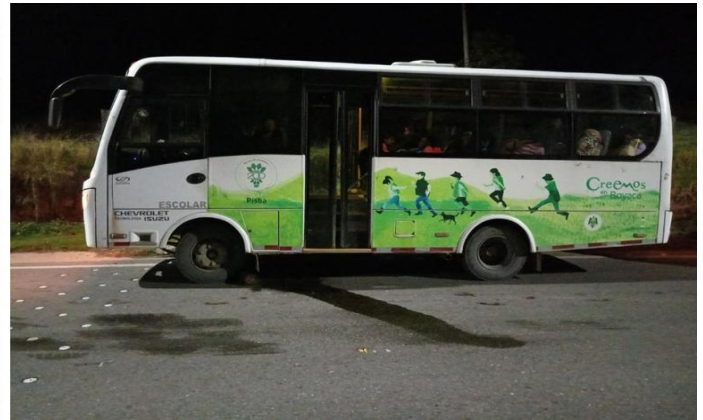
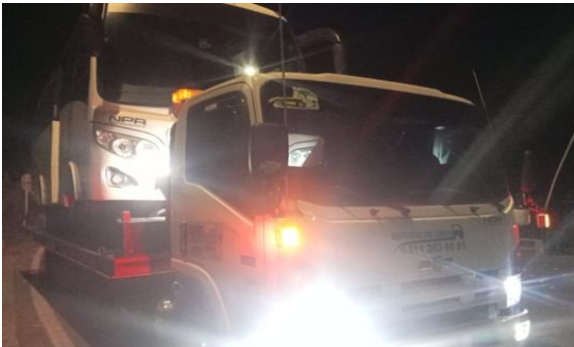
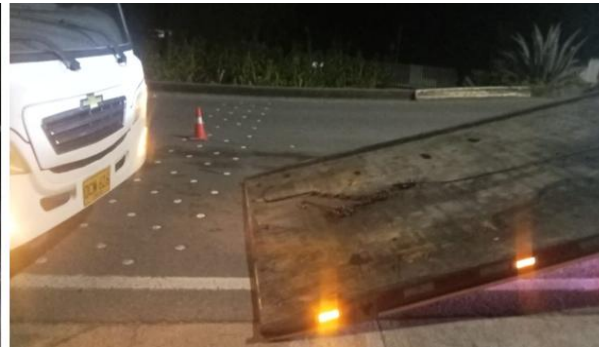
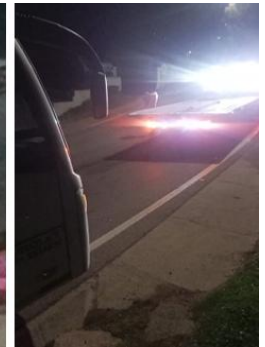
Durante el recorrido, el vehículo presentó una anomalía en carretera: según el reporte del conductor, el automotor se apagó de manera repentina y no volvió a encender.

Se realizó servicio de escáner automotriz, encontrando las siguientes fallas:

- Sensor de velocidad con lecturas anómalas.
- Dos de los cuatro inyectores con fallas en su funcionamiento.

El técnico informó que, además de la dificultad en el sistema de inyección, el vehículo presentaba un problema eléctrico que impedía el encendido.

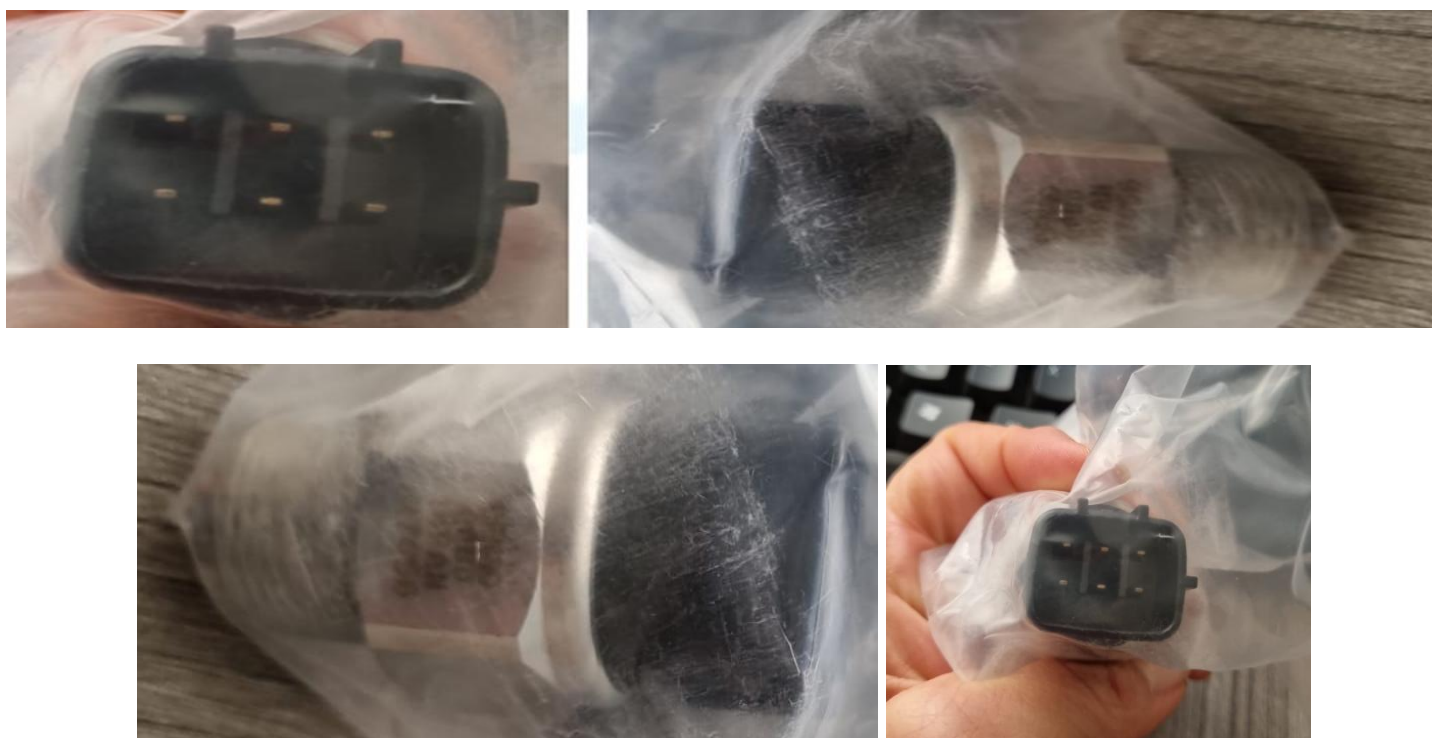
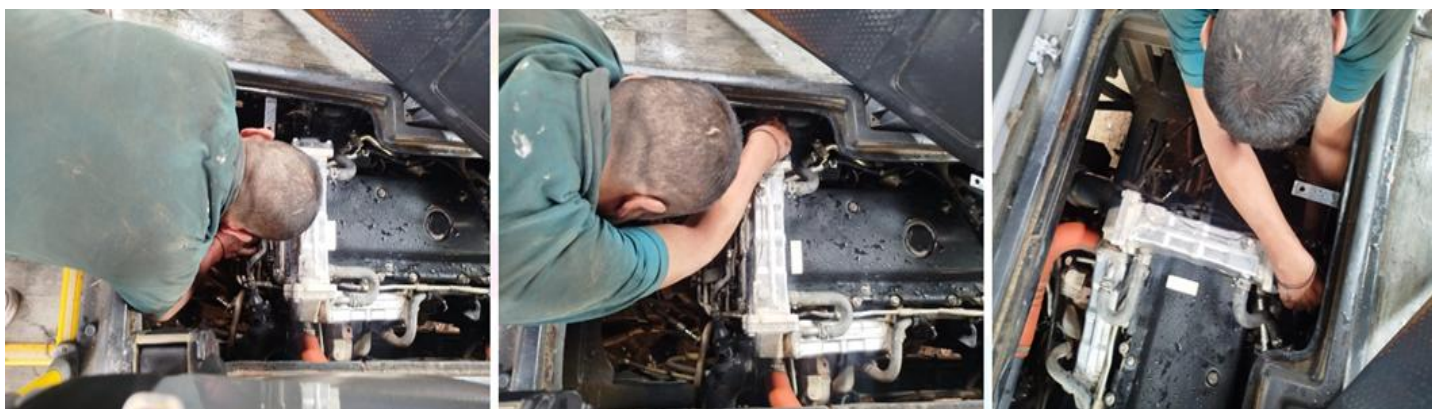
Se efectuó un segundo escaneo, arrojando el código C0226 – Sensor de velocidad de CCM. El electricista verificó el sensor y determinó que no arrojaba los ohmios correspondientes, por lo cual requería reemplazo.

Se realizó el suministro y reemplazo del sensor de velocidad, como medida correctiva inmediata.

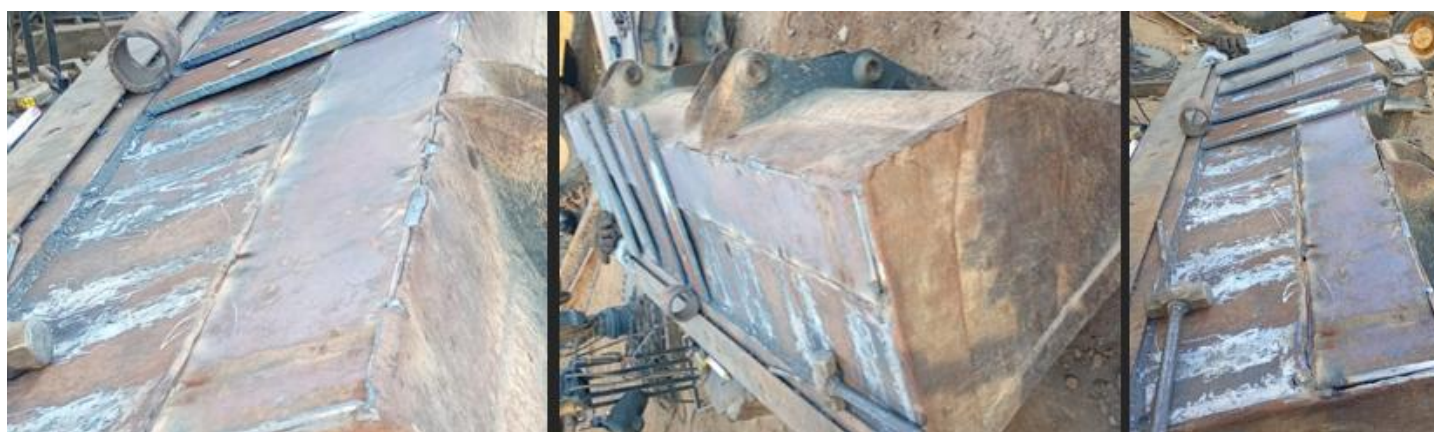
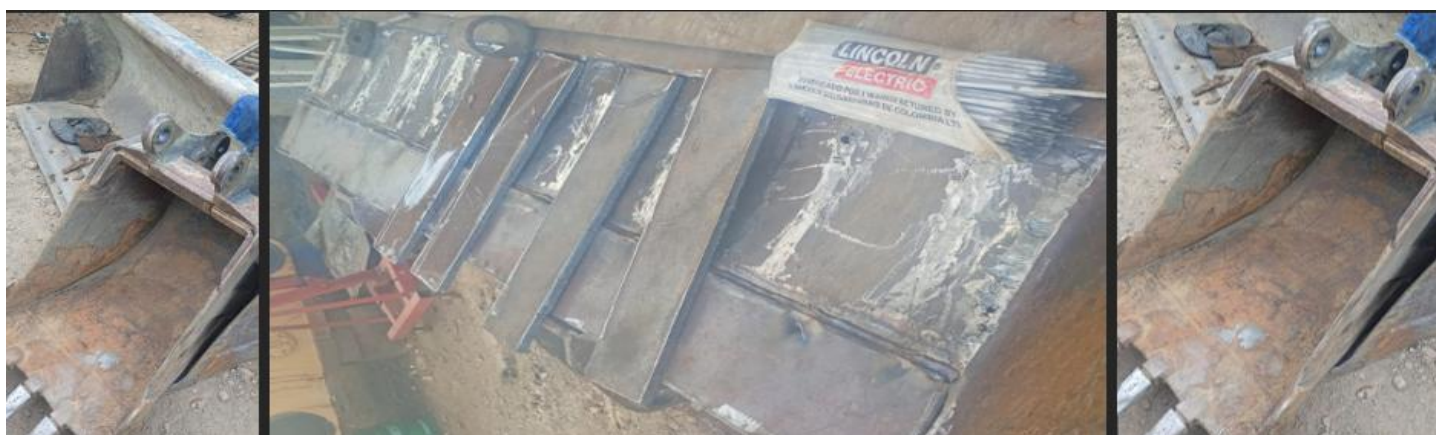
Se realiza la intervención del balde del cucharón o balde principal, se realiza el reemplazo de la lámina externa trasera, se realiza el reemplazo de los 9 sunchos o cinturones que protegen el balde de la abrasión.

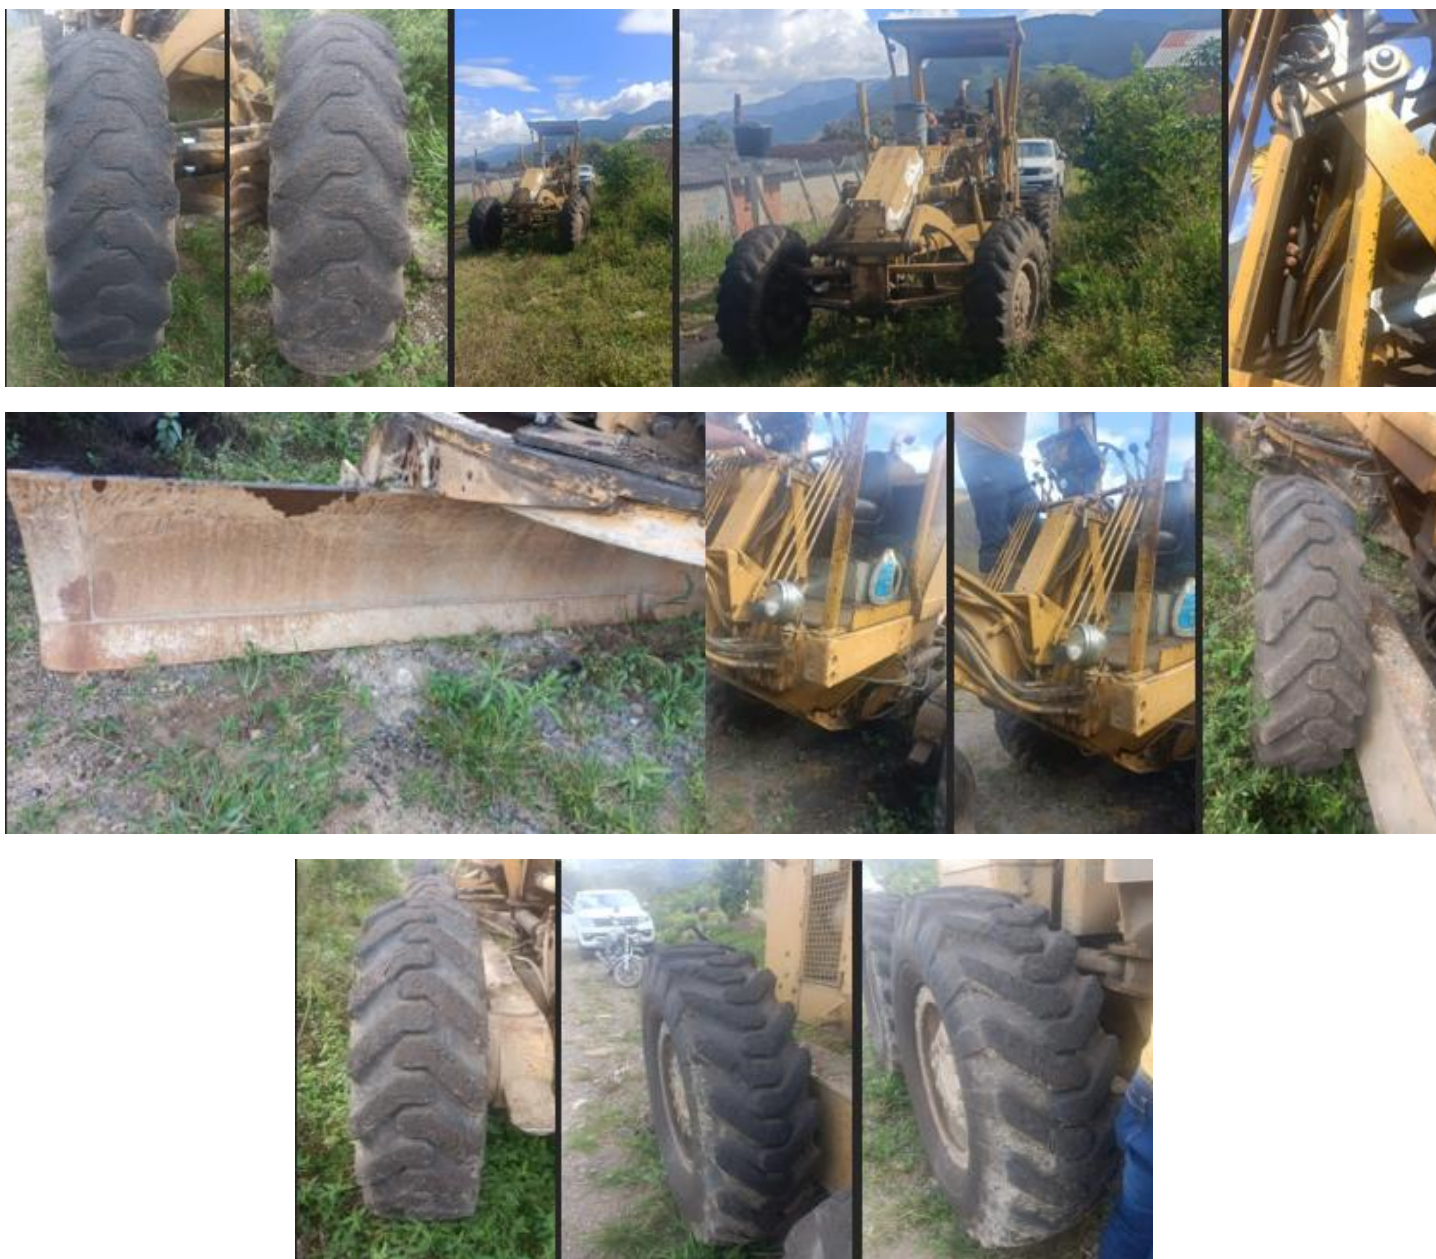
La máquina presenta varias fallas en el sistema hidráulico, se corrigieron y la maquina queda en normal funcionamiento, se realiza ajuste de varios tornillos que se encontraban sueltos.  
Informe de intervención técnica

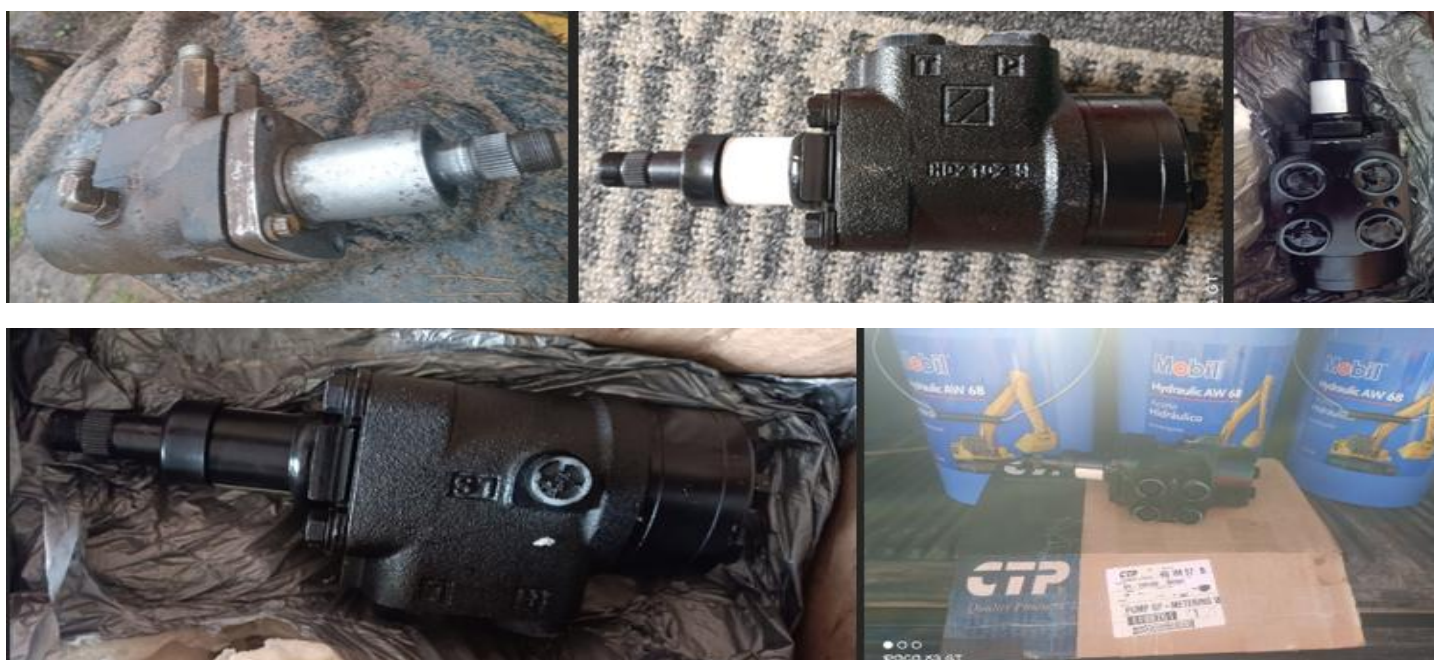
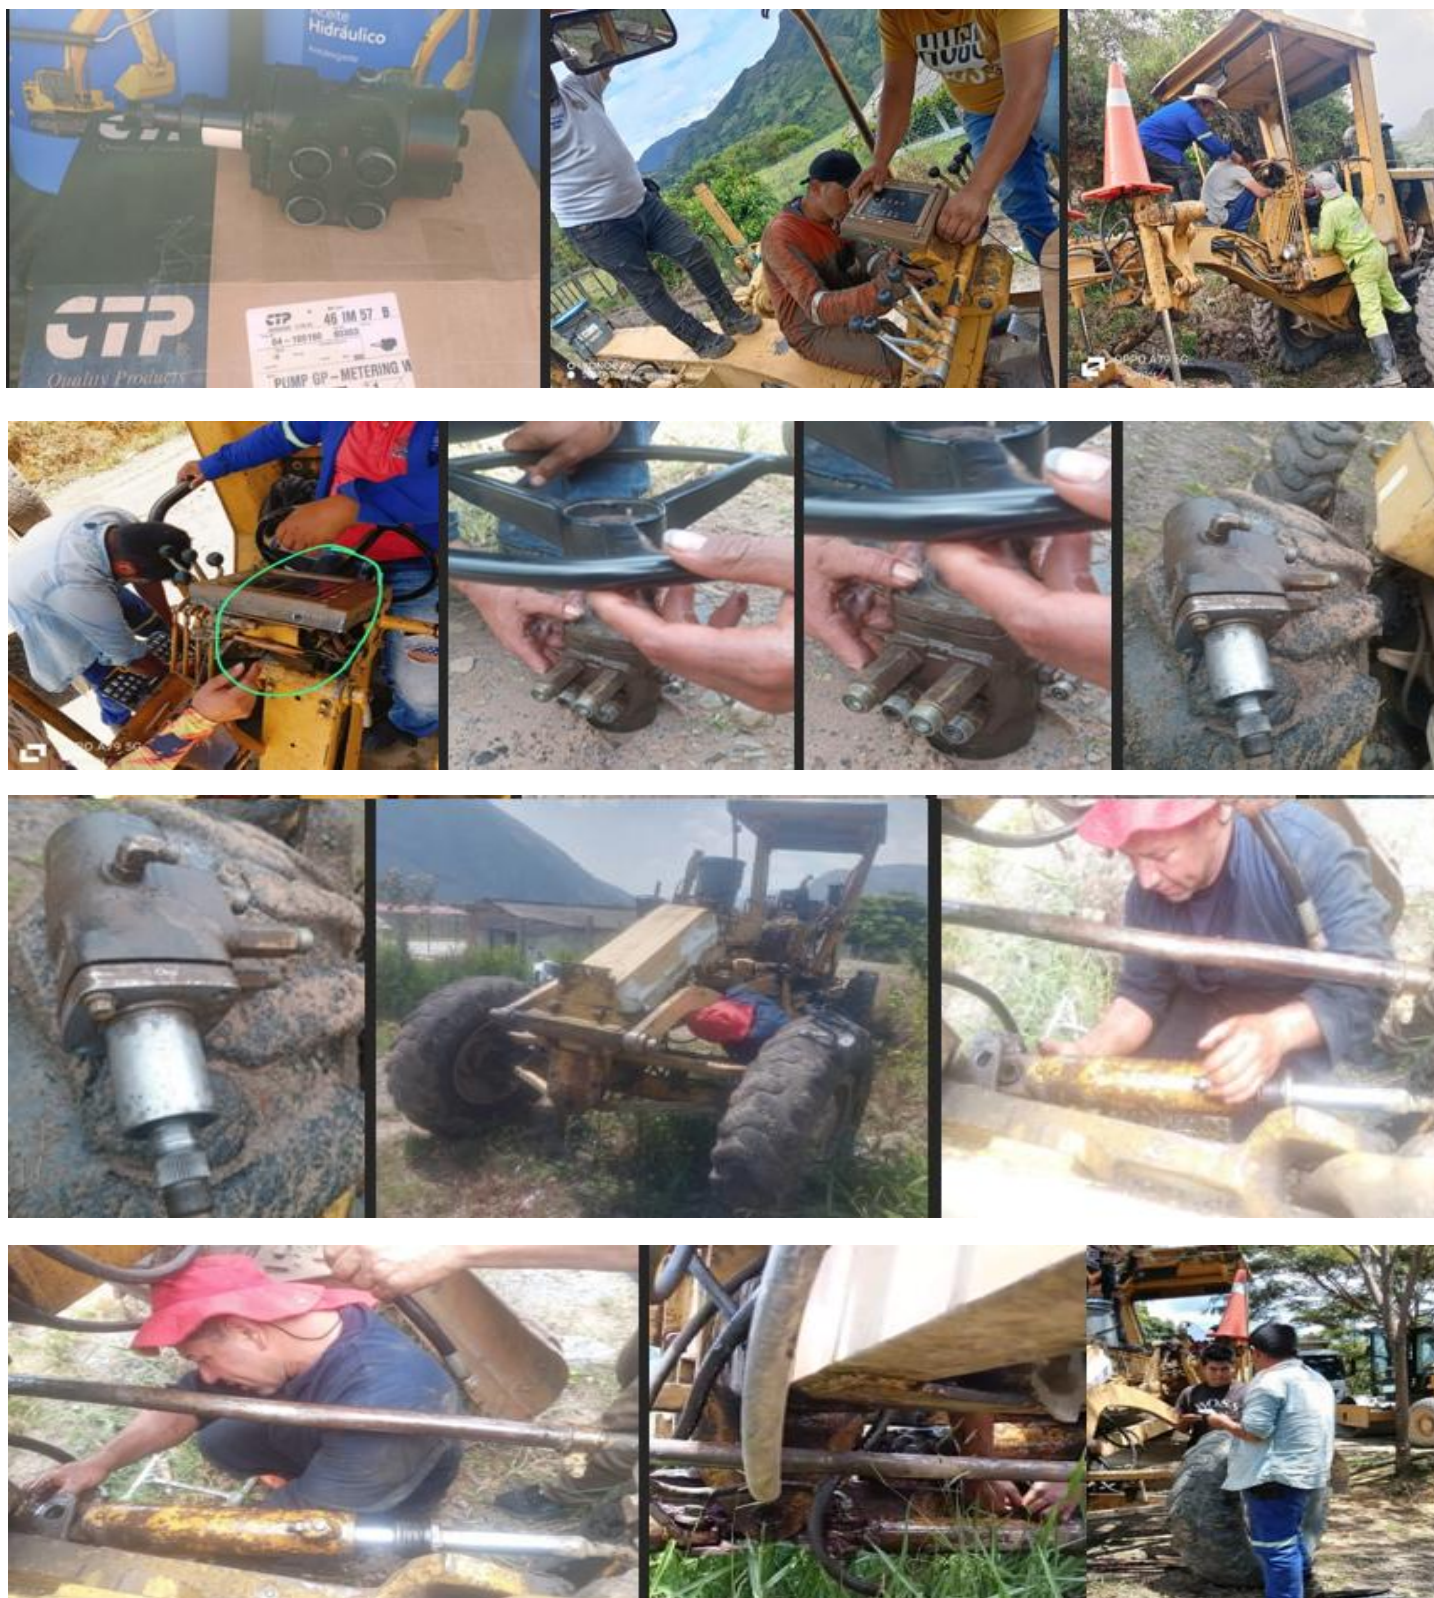
El señor supervisor informó que la máquina presentaba fallas en el sistema de dirección. Se procedió al envío de un técnico para realizar la inspección, logrando establecer que el orbitrol o bomba de dirección presentaba averías y requería reemplazo. Una vez autorizada la intervención, se efectuó el suministro de repuestos y el mantenimiento correspondiente, dejando la máquina en correcto funcionamiento.

Suministro y reemplazo de manguera del sistema de la dirección.

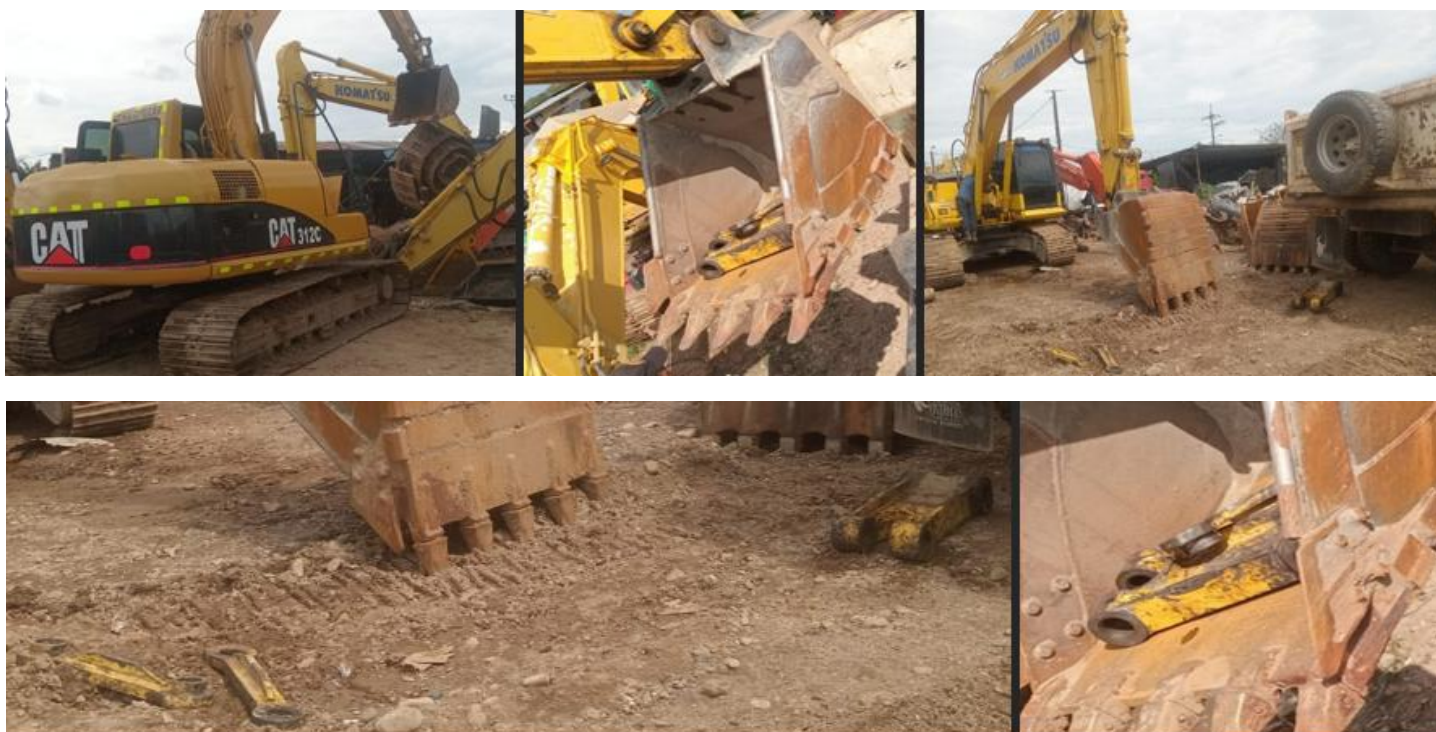
Adicionalmente, por solicitud del supervisor del contrato, se solicitó practicar el arreglo de la "H", debido a que esta presentaba una fractura progresiva., enderezamiento de las bielas y reemplazo de sus bujes, considerando que la máquina permanecería fuera de operación mientras se efectuaba la reparación de la cadena, se aprovechó este tiempo para realizar dicho mantenimiento, optimizando así el tiempo de inmovilización del equipo.

Durante el procedimiento se trasladaron las bielas y la H al municipio de Yopal en donde se reforzo la H por que se está fracturando y se enderezaron las bielas.

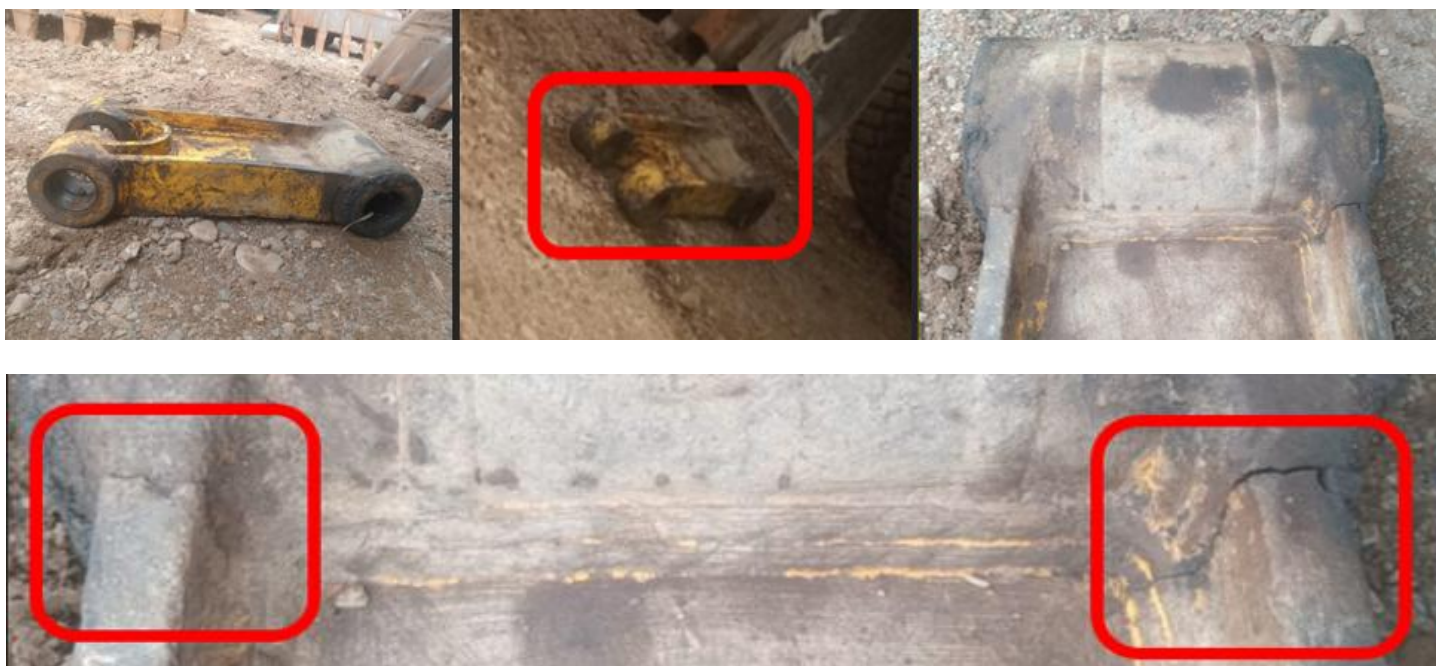
se realiza el arreglo de la h de la maquina
