Señor:  
ALCALDÍA MUNICIPIO DE PISBA – BOYACÁ  
BOYACÁ

Asunto: PRIMER INFORME EJECUCIÓN DEL CONTRATO SASI-MP-003-2026

OBJETO: MANTENIMIENTO PREVENTIVO Y CORRECTIVO, PARA LOS VEHÍCULOS Y MAQUINARIA DE PROPIEDAD DEL MUNICIPIO DE PISBA, BOYACÁ.

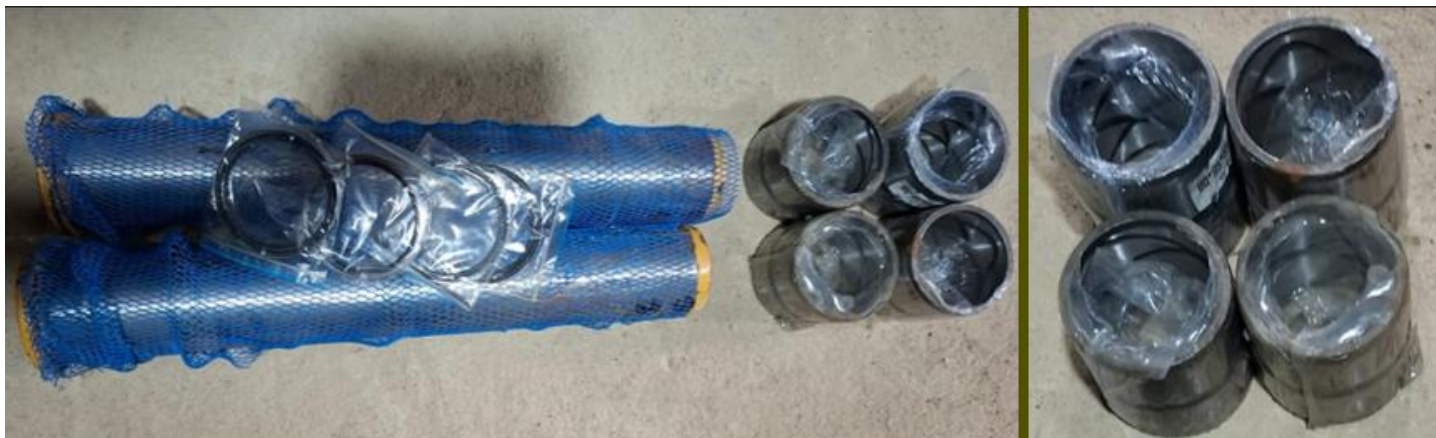
A continuación, se presentan las evidencias fotográficas correspondientes al estado de los pasadores, bujes y sellos, así como del proceso de intervención mecánica realizado en el municipio.

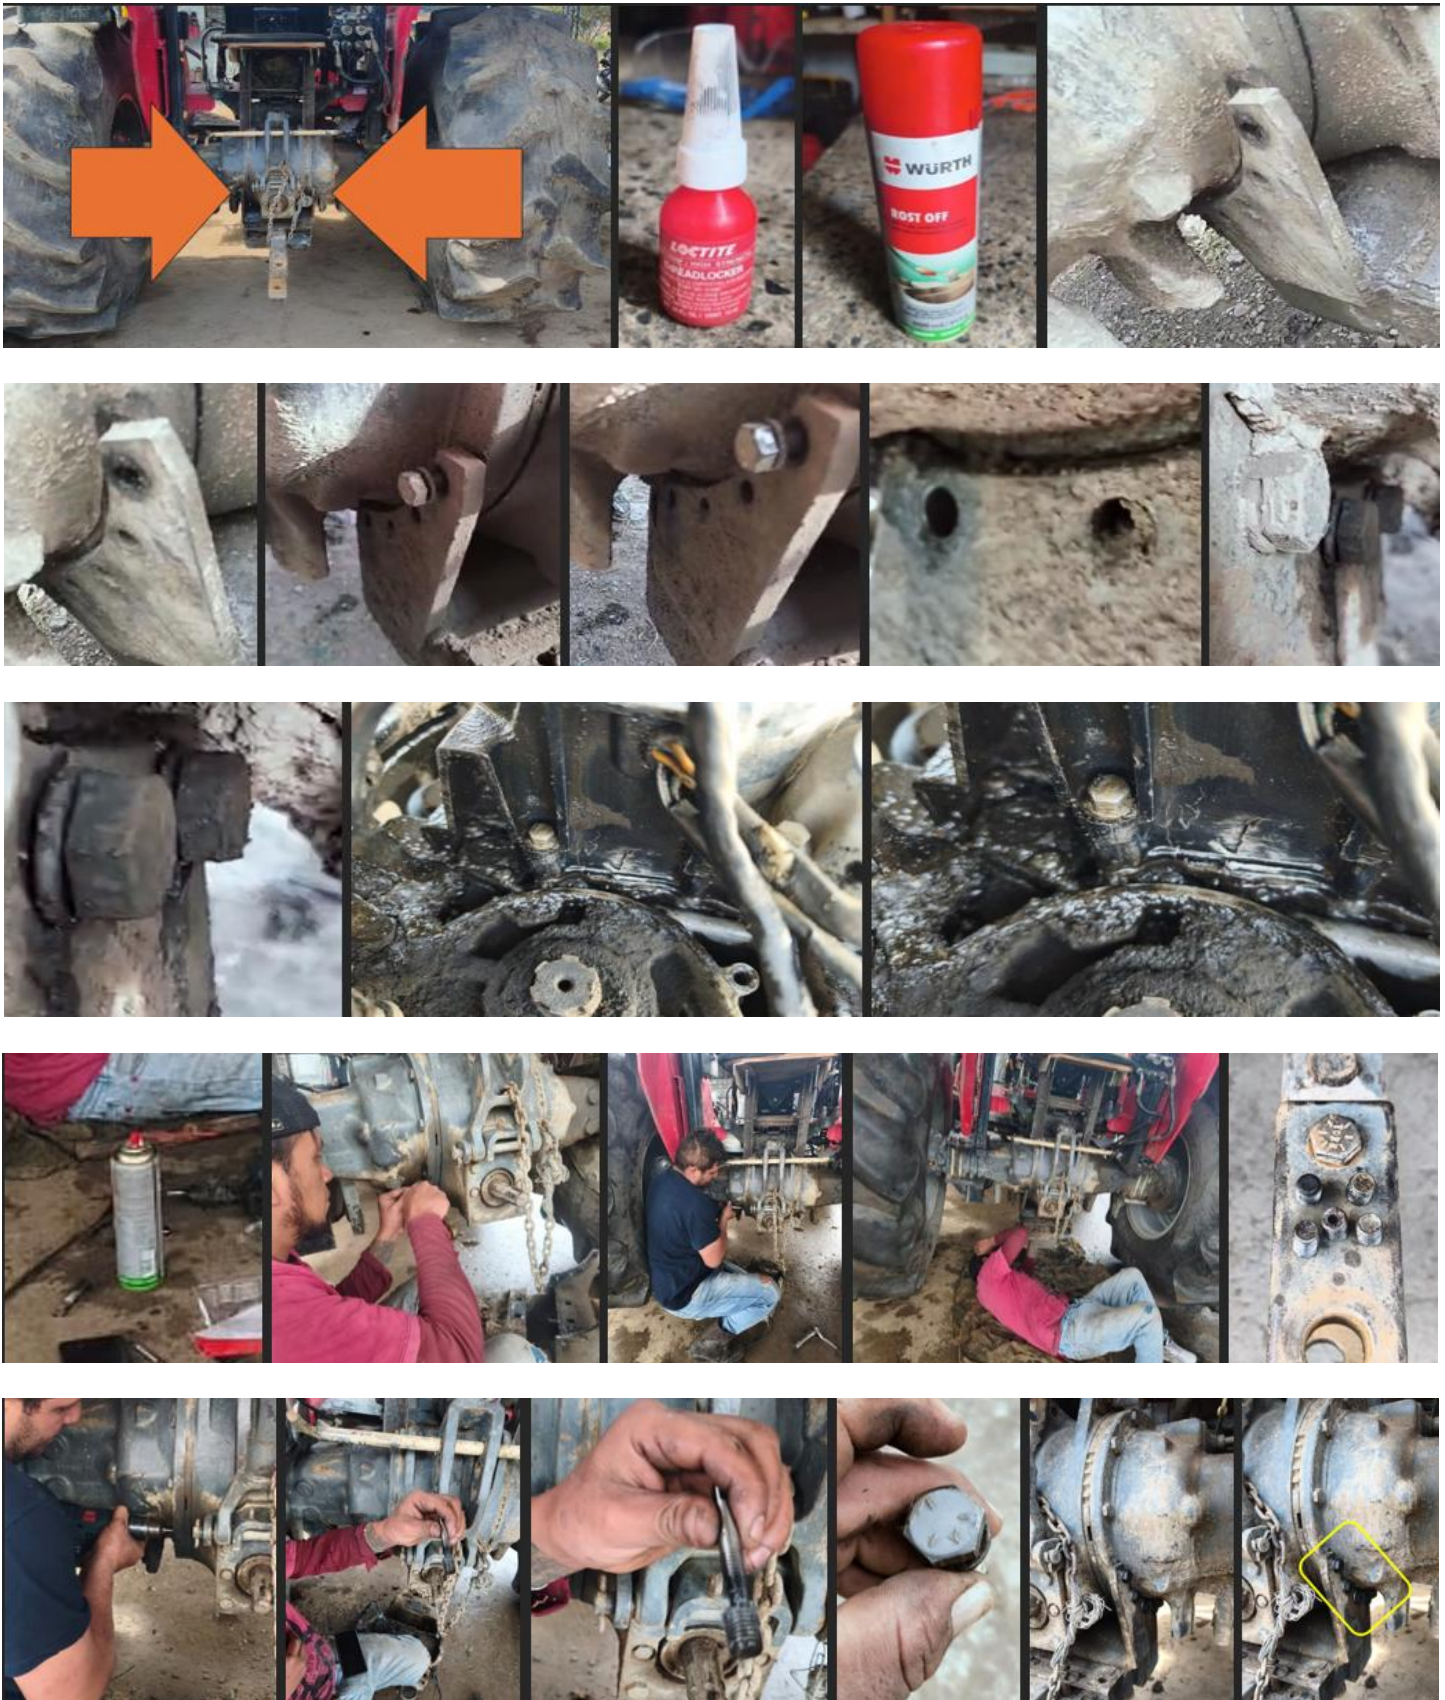
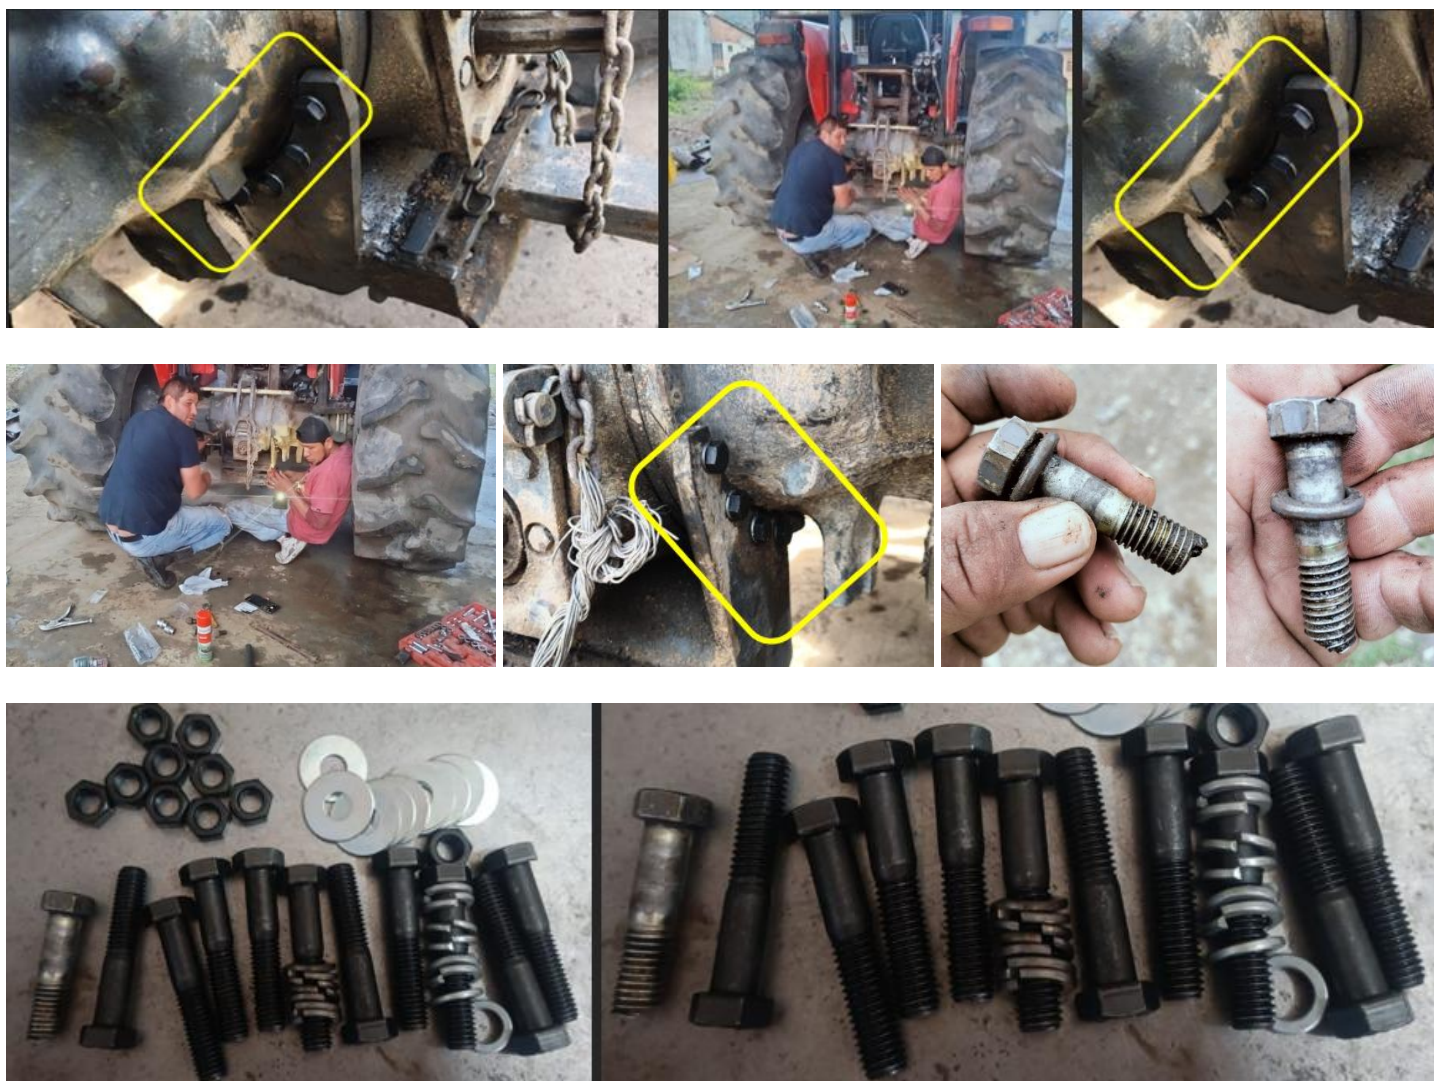
Durante la inspección se evidenció que los tornillos del diferencial trasero se fracturaron y quedaron incrustados en los candeleros. De acuerdo con lo establecido contractualmente, se prestó el servicio de revisión especializada mediante el desplazamiento del personal técnico hasta el municipio, donde se realizó la intervención requerida.

Se movilizó personal técnico al municipio para realizar la revisión e intervención del tractor. Durante la inspección se confirmó que todos los tornillos de los candeleros se encontraban fracturados y que parte de ellos permanecía incrustada en la carcasa de la máquina.

Una vez finalizada la intervención, se brindaron recomendaciones al operador del tractor, indicando que este tipo de falla suele presentarse cuando se aplican cargas o esfuerzos excesivos sobre esta sección de la máquina.

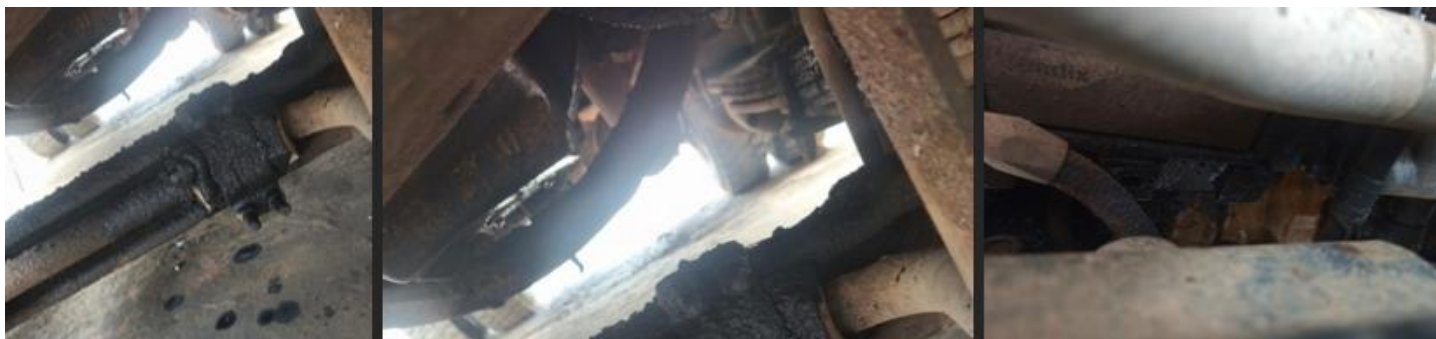
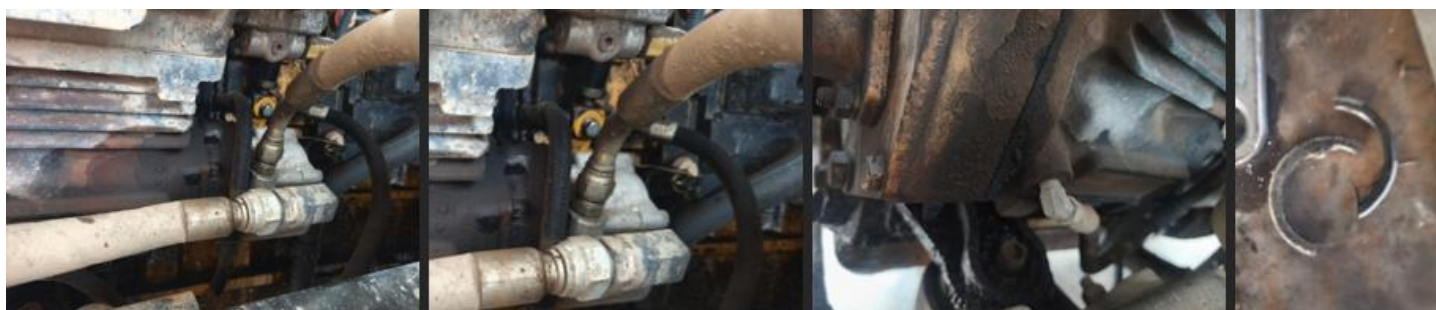
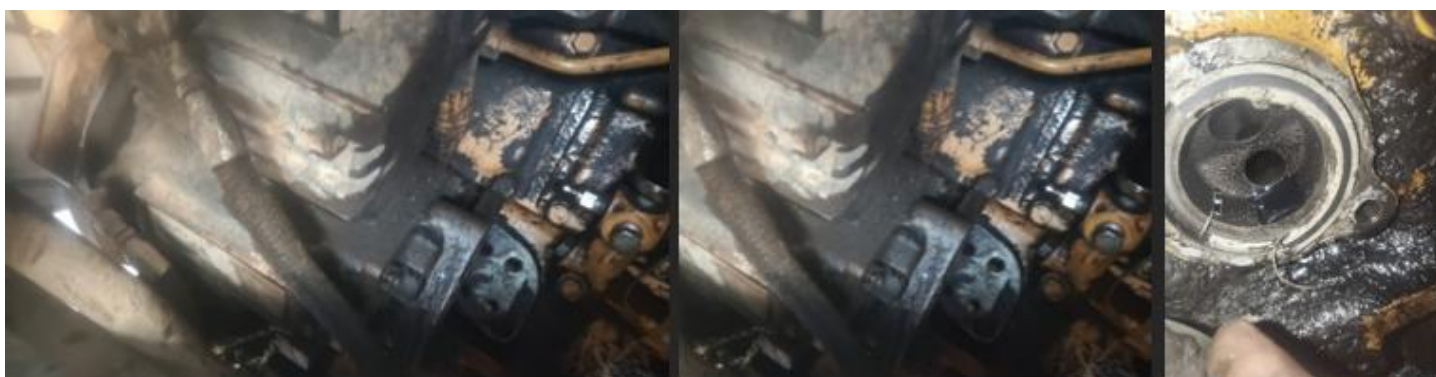
Se realizó el servicio de revisión de airó logo, el vehículo tenía fugas de aceite por la empaquetadura del compresor. La empaquetadura fue corregida y el vehículo queda en funcionamiento.

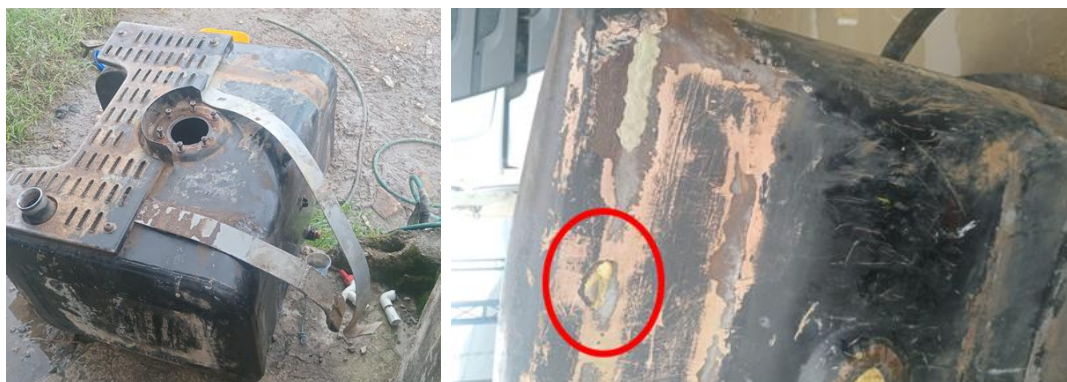
El vehículo presenta fugas en el tanque de combustible el cual presentaba fugas fue corregida y el vehículo queda en funcionamiento.
