FORMATO TÉCNICO DE VISITA Y/O VERIFICACIÓN-  
CONTROL URBANÍSTICO  
ALCALDIA LOCAL DE SAN CRISTOBAL

| Formato Técnico de Visita y/o Verificación- Control Urbanístico | | INFORME IT-CPS-795-2026-057 | | | |
| DIRECCIÓN DEL INMUEBLE | CALLE 11A SUR # 1 - 06 ESTE | CHIP | AAA0001BTAW | | |

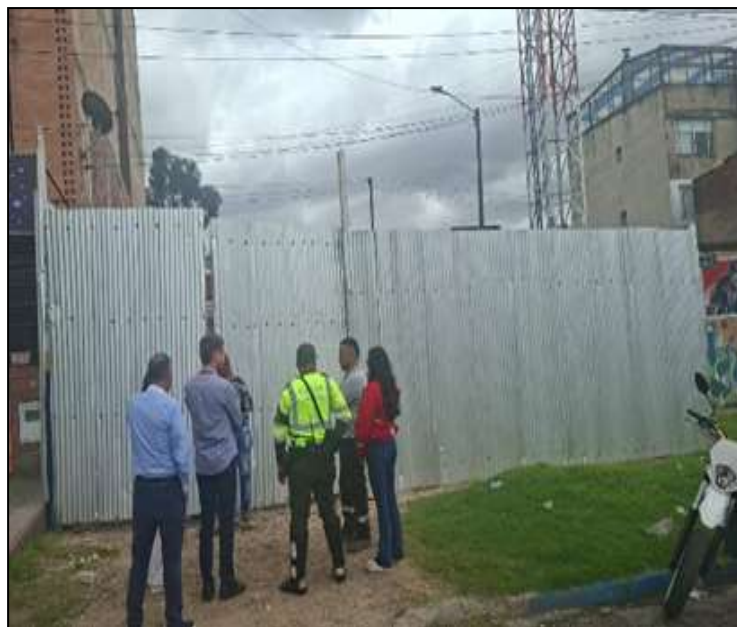
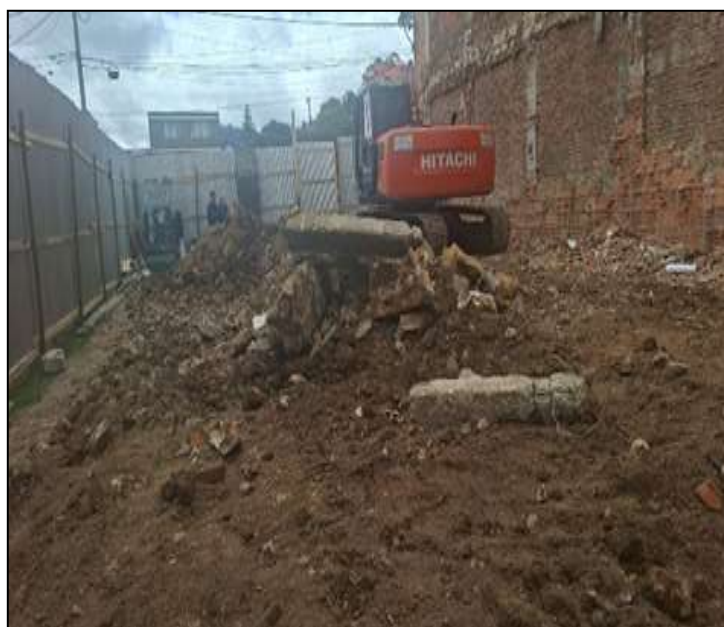
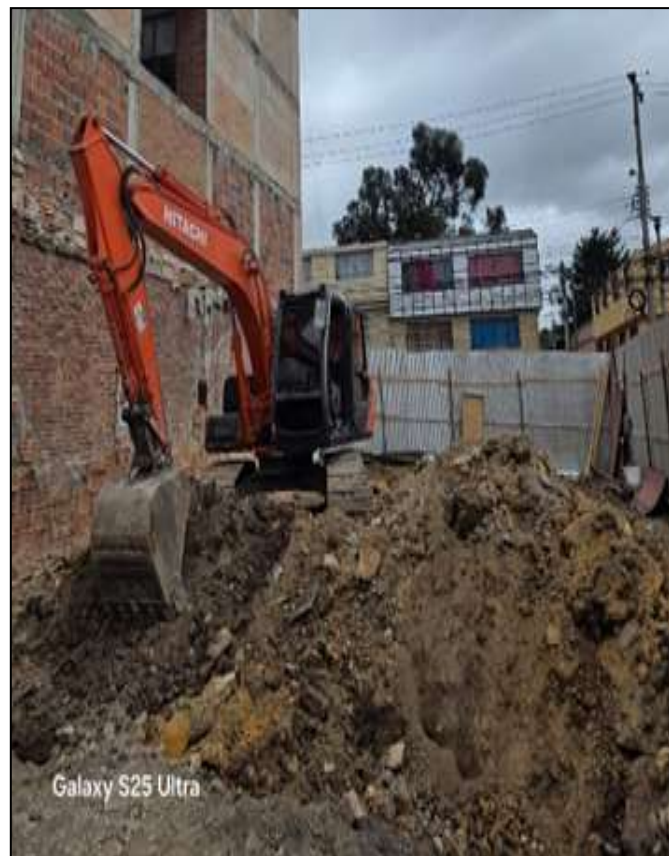
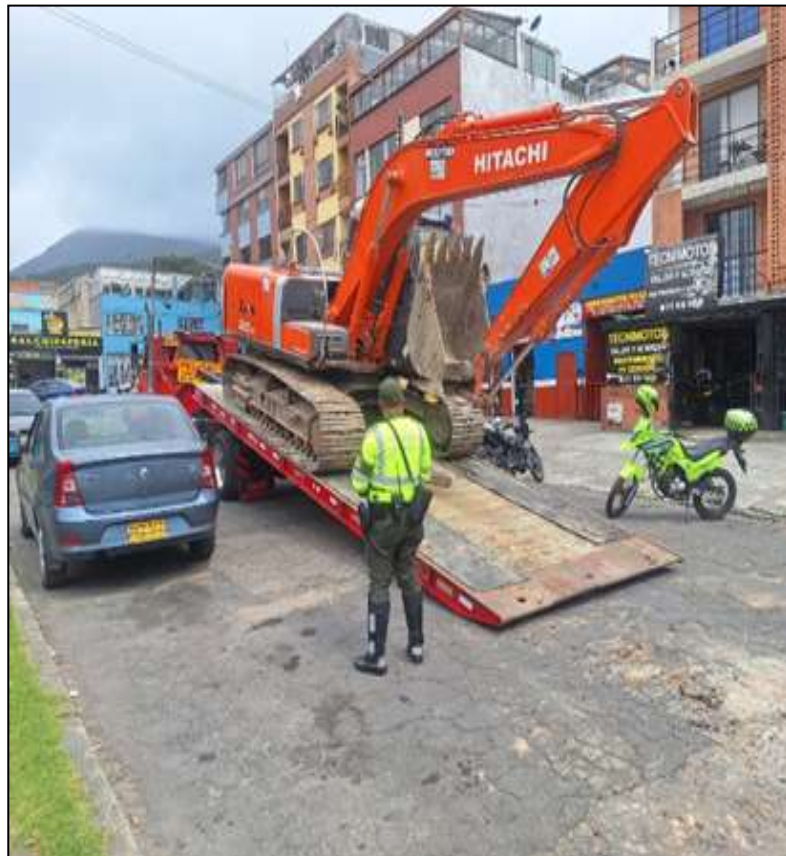
IMAGEN 2: FACHADA DEL PREDIO 26 DE MAYO 2026

1. Ha existido ejecución en el predio en el último semestre.
2. Se observa predio de 0 pisos de altura con excavación en proceso, se observa maquinaria amarilla tipo retroexcavadora, sin los permisos para realizar trabajos, no existe licencia de construcción demolición y adecuación en el momento de la visita.
3. No hay evidencia de valla blanca, no hay valla amarilla, no se presenta la persona encargada o el propietario, por lo tanto, no presentan la licencia ni planos aprobados por curadurías urbanas.
4. Teniendo el registro fotográfico del sector, hay evidencia que en los últimos 12 meses en el predio con placa **CALLE 11A SUR # 1 - 06 ESTE**, se tiene cambios constructivos.
5. La persona encargada de la maquinaria hace el traslado de la misma, por requerimiento de policía

Hay evidencias para realizar un traslado a inspecciones de policía ya que se tiene una infracción por demolición en el predio y adecuación (excavación) con maquinaria amarilla sin los permisos necesarios, sin licencia de construcción.

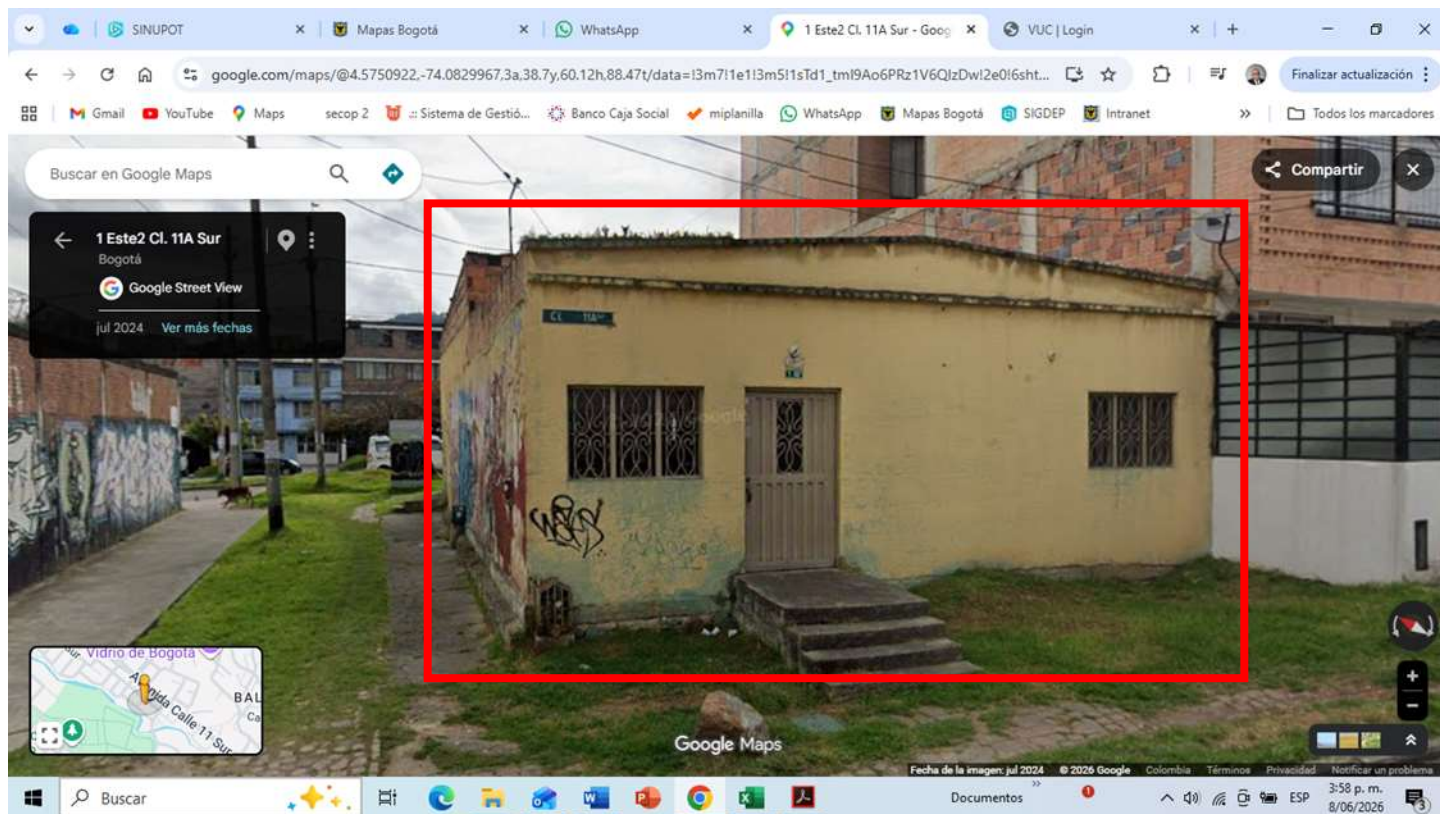
IMAGEN: FOTOGRAFIA GOOGLE MAPS JULIO DE 2024

En visita de inspección, vigilancia y control, y de acuerdo a la vista de Google maps de julio de 2024 se está ejecutando obras de excavación y adecuación del terreno, en el predio arriba mencionado.
