FORMATO TÉCNICO DE VISITA Y/O VERIFICACIÓN-  
CONTROL URBANÍSTICO  
ALCALDIA LOCAL DE SAN CRISTOBAL

| Formato Técnico de Visita y/o Verificación- Control Urbanístico | | INFORME IT-CPS-795-2026-058 | | | |
| DIRECCIÓN DEL INMUEBLE | CALLE 13 A SUR # 24 B-32 ESTE | CHIP | AAA0156WL0M | | |

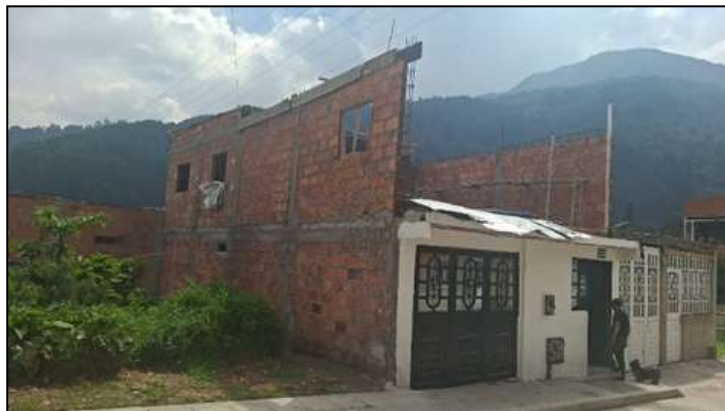
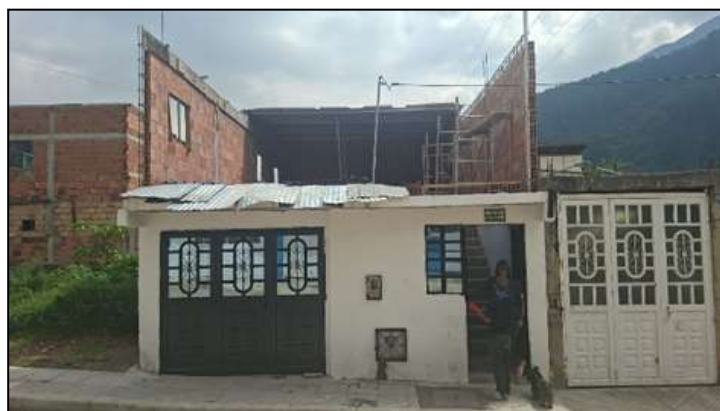
**IMAGENES 2: DEL PREDIO 20 DE MAYO 2026**

1. Hay obras después de enero del 2026 en el predio.
2. Se observa predio con estructura con pórticos (vigas y columnas), placa maciza en concreto de primer piso, muros en mampostería en el primero y segundo piso, se evidencia que se está realizando trabajos en el segundo piso, no hay ingreso al predio.

3. En el momento de la visita, no hay atención por el encargado o propietario, no hay valla informativa, no hay valla blanca, no hay obra en curso, no hay evidencia de venta de lotes o avisos en el predio para tal fin, no existe licencia de construcción para este predio no hay planos aprobados por curaduría urbana.

5. Teniendo el registro fotográfico del sector, las tomadas al predio en pobra en el momento de la visita y las imágenes de Google maps de mayo de 2019, hay evidencia de ejecución de obra en los últimos 6 meses en el predio con placa **CALLE 13 A SUR # 24 B-32 ESTE**, se ha realizado obra civil sin licencia de construcción.

Hay evidencias de contravención de acuerdo con los reportes fotográficos de Google y los tomados el momento de la visita el día 20 de mayo de 2026, hacer traslado a inspecciones de policía.

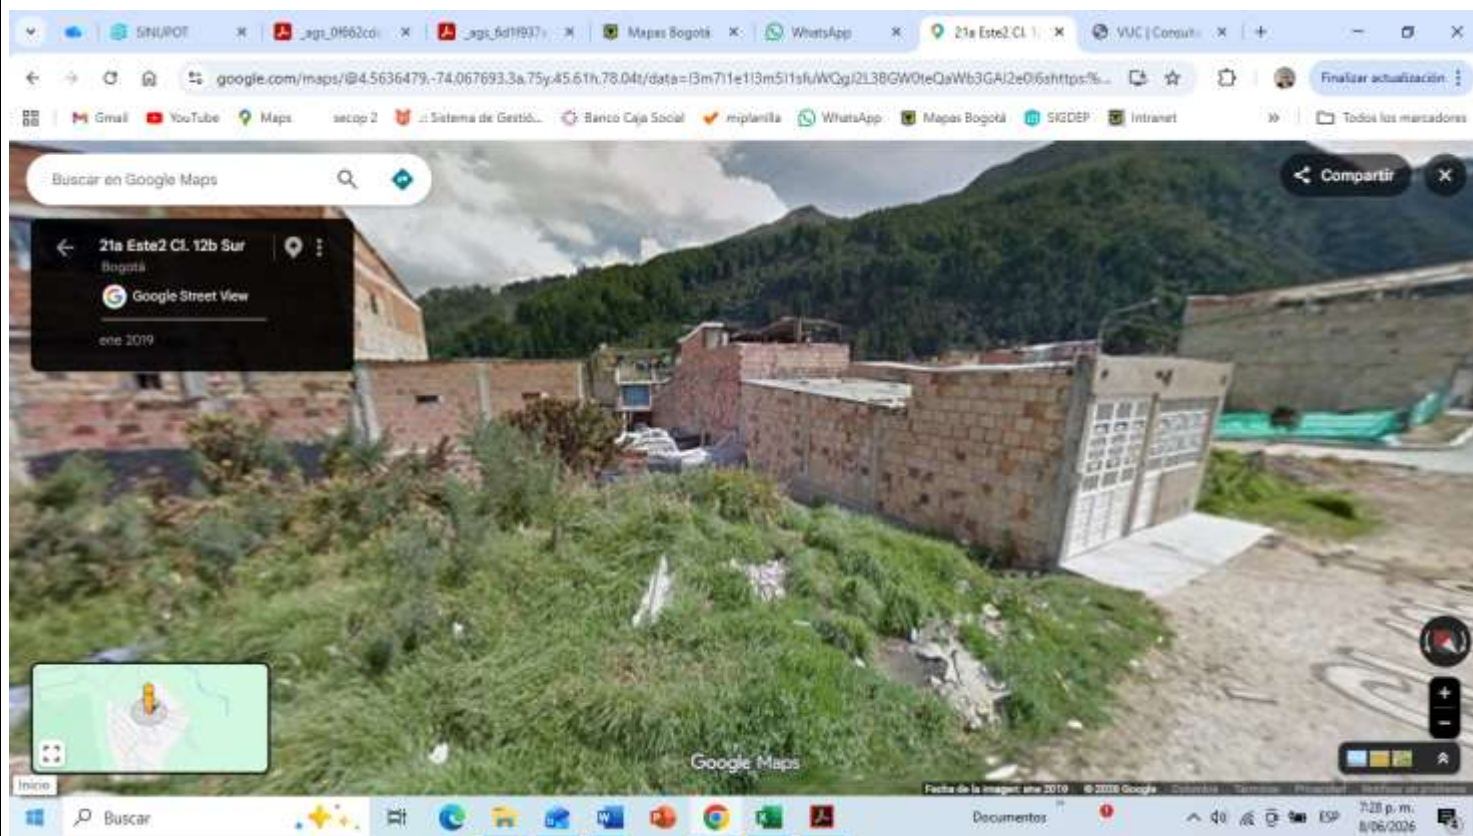
**IMAGEN: FOTOGRAFIA GOOGLE MAPS MAYO DE 2019**

En visita de inspección, vigilancia y control y de acuerdo a la vista de Google maps de mayo de 2019 se verifica que el predio cuestión del presente informe no se encontraba en las mismas condiciones que en la fecha de la visita de vigilancia y control del 20 de mayo de 2026, se han ejecutado obras de construcción en el predio arriba mencionado

4. De acuerdo con lo observado en la visita técnica se tiene un cambio en la estructura construida, después de mayo de 2019, se tiene evidencia para dar traslado a inspecciones de policía para verificar la documentación de lo construido o lo demolido.
