FORMATO TÉCNICO DE VISITA Y/O VERIFICACIÓN-  
CONTROL URBANÍSTICO  
ALCALDIA LOCAL DE SAN CRISTOBAL

| Formato Técnico de Visita y/o Verificación- Control Urbanístico | | INFORME IT-CPS-795-2026-060 | | | |
| DIRECCIÓN DEL INMUEBLE | CALLE 21 A SUR #6 A-05 | CHIP | AAA0007UREA | | |

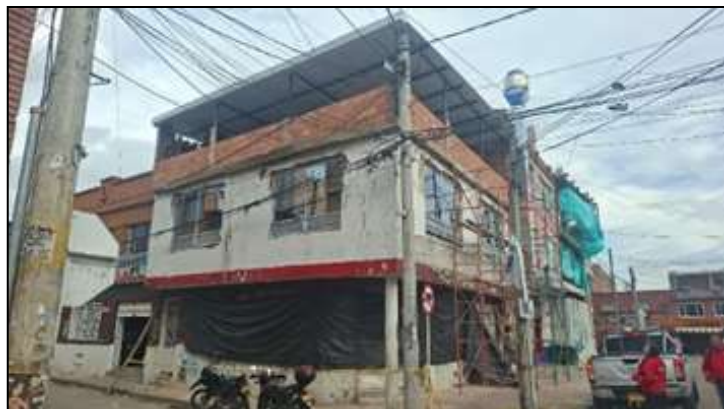
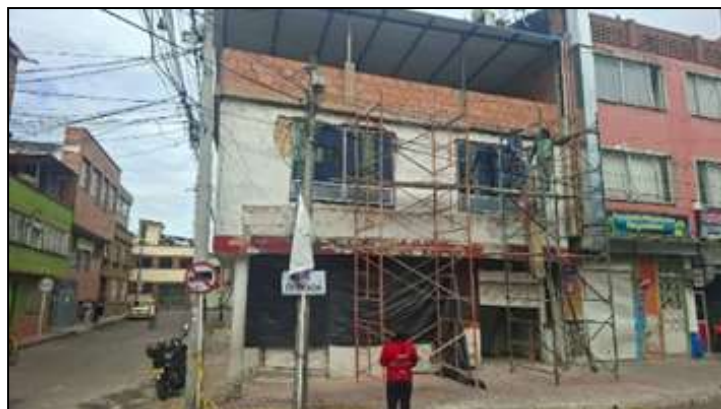
IMAGEN 2: FACHADA DEL PREDIO

1. Hay ejecución de obras en el predio.
2. Se observa predio con estructura por definir, placa de primero no se puede definir, muros en mampostería, en la parte posterior del predio no se evidenciar, según registro fotográfico se ha realizado trabajos en la parte externa del predio cambiando la estructura y dimensiones en el tercer piso.

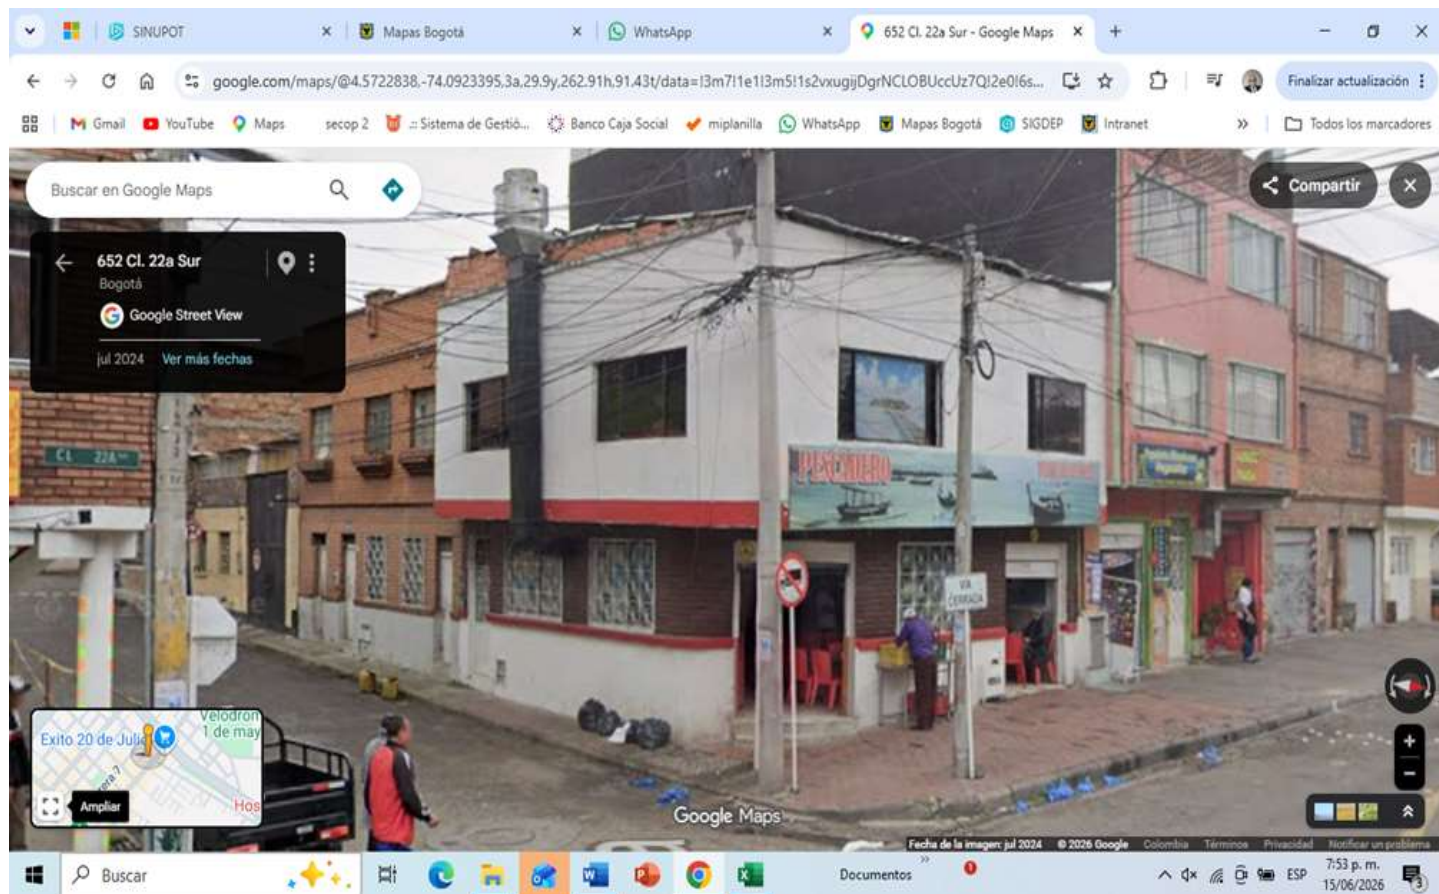
IMAGEN: FOTOGRAFIA GOOGLE MAPS JULIO DE 2024

4. De acuerdo con lo observado en la visita técnica se tiene un cambio en la estructura después de julio de 2024, se dará traslado a inspecciones de policía para verificar la documentación de lo construido.
