CE-CTO175-026

**Referencia:** Contrato 020-RAPLL-2024 INTERVENTORÍA TÉCNICA, ADMINISTRATIVA, AMBIENTAL, FINANCIERA, CONTABLE Y JURÍDICA PARA LA ADECUACIÓN Y TERMINACIÓN DE LA BIBLIOTECA DEL MUNICIPIO DE PAZ DE ARIPORO, DEPARTAMENTO DE CASANARE.

**Asunto:** Solicitud de trámite de suspensión No.3 contrato de obra 009-RAPLL-2024

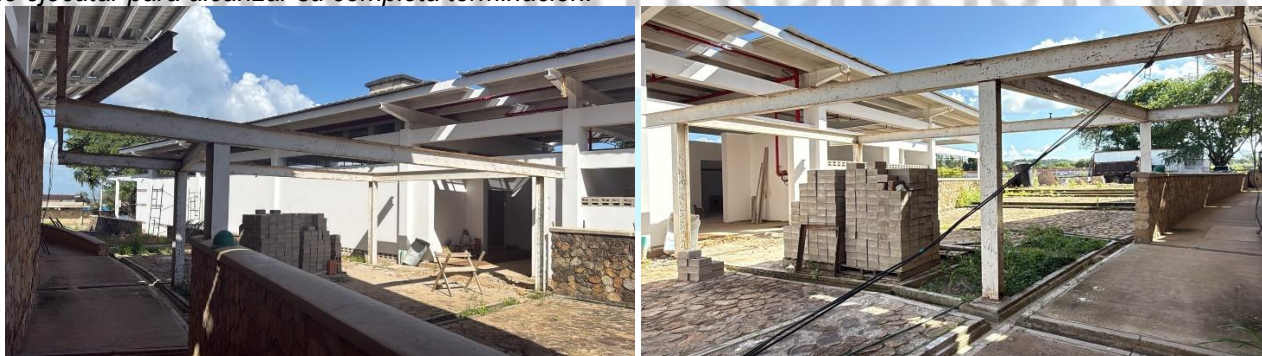
Durante la ejecución del proyecto y como resultado del replanteo estructural efectuado en campo, se evidenció que la cantidad de acero estructural inicialmente contemplada en el contrato resulta insuficiente frente a las dimensiones y condiciones reales de la estructura existente. Los ajustes derivados de las verificaciones técnicas hacen necesario incrementar la cantidad de perfiles metálicos para garantizar la estabilidad estructural de la edificación y cumplir con las especificaciones del diseño ajustado.

Las siguientes imágenes muestran el estado actual de la actividad, evidenciando la cantidad de obra pendiente de ejecutar para alcanzar su completa terminación.

En consecuencia, la ejecución de este ítem en las condiciones actualmente contratadas ocasionaría la instalación parcial de la estructura metálica o la ejecución de cantidades superiores a las aprobadas contractualmente, configurando hechos cumplidos y comprometiendo el equilibrio económico del contrato. Por tal razón, resulta indispensable suspender su ejecución hasta tanto se formalice la modificación contractual correspondiente.

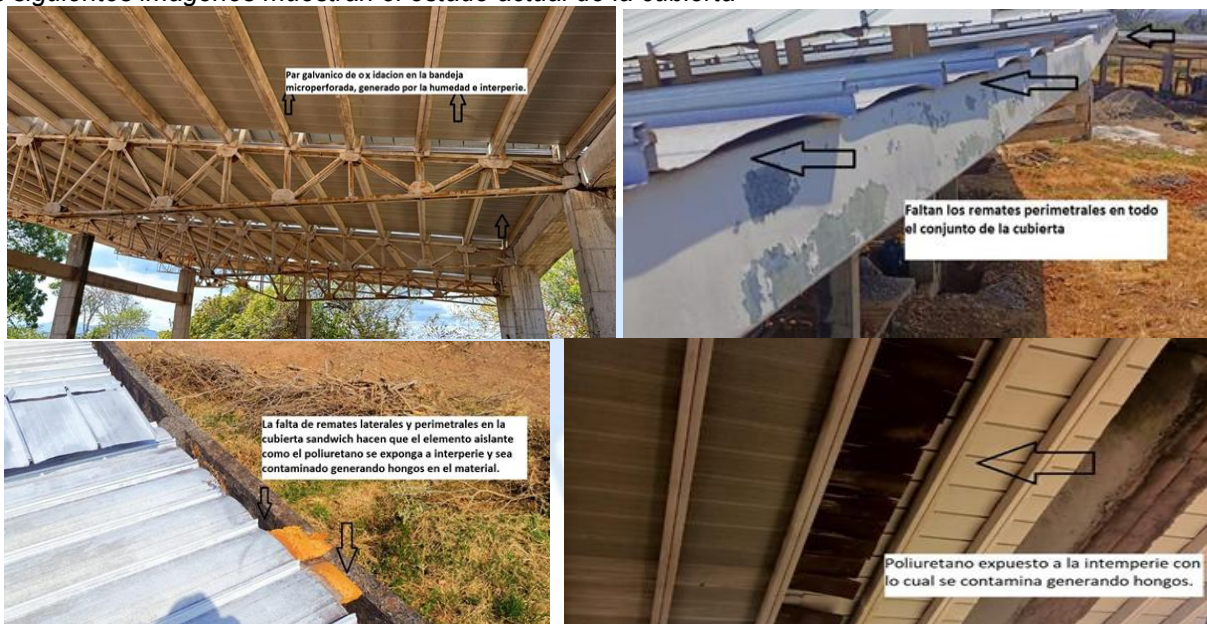
Este ítem no puede ejecutarse debido a que, producto de las mesas técnicas realizadas entre el Contratista, la Interventoría y la Supervisión, se determinó la necesidad de reemplazar integralmente la cubierta proyectada inicialmente. En consecuencia, efectuar labores de limpieza sobre elementos que serán retirados carece

Las siguientes imágenes muestran el estado actual de la cubierta

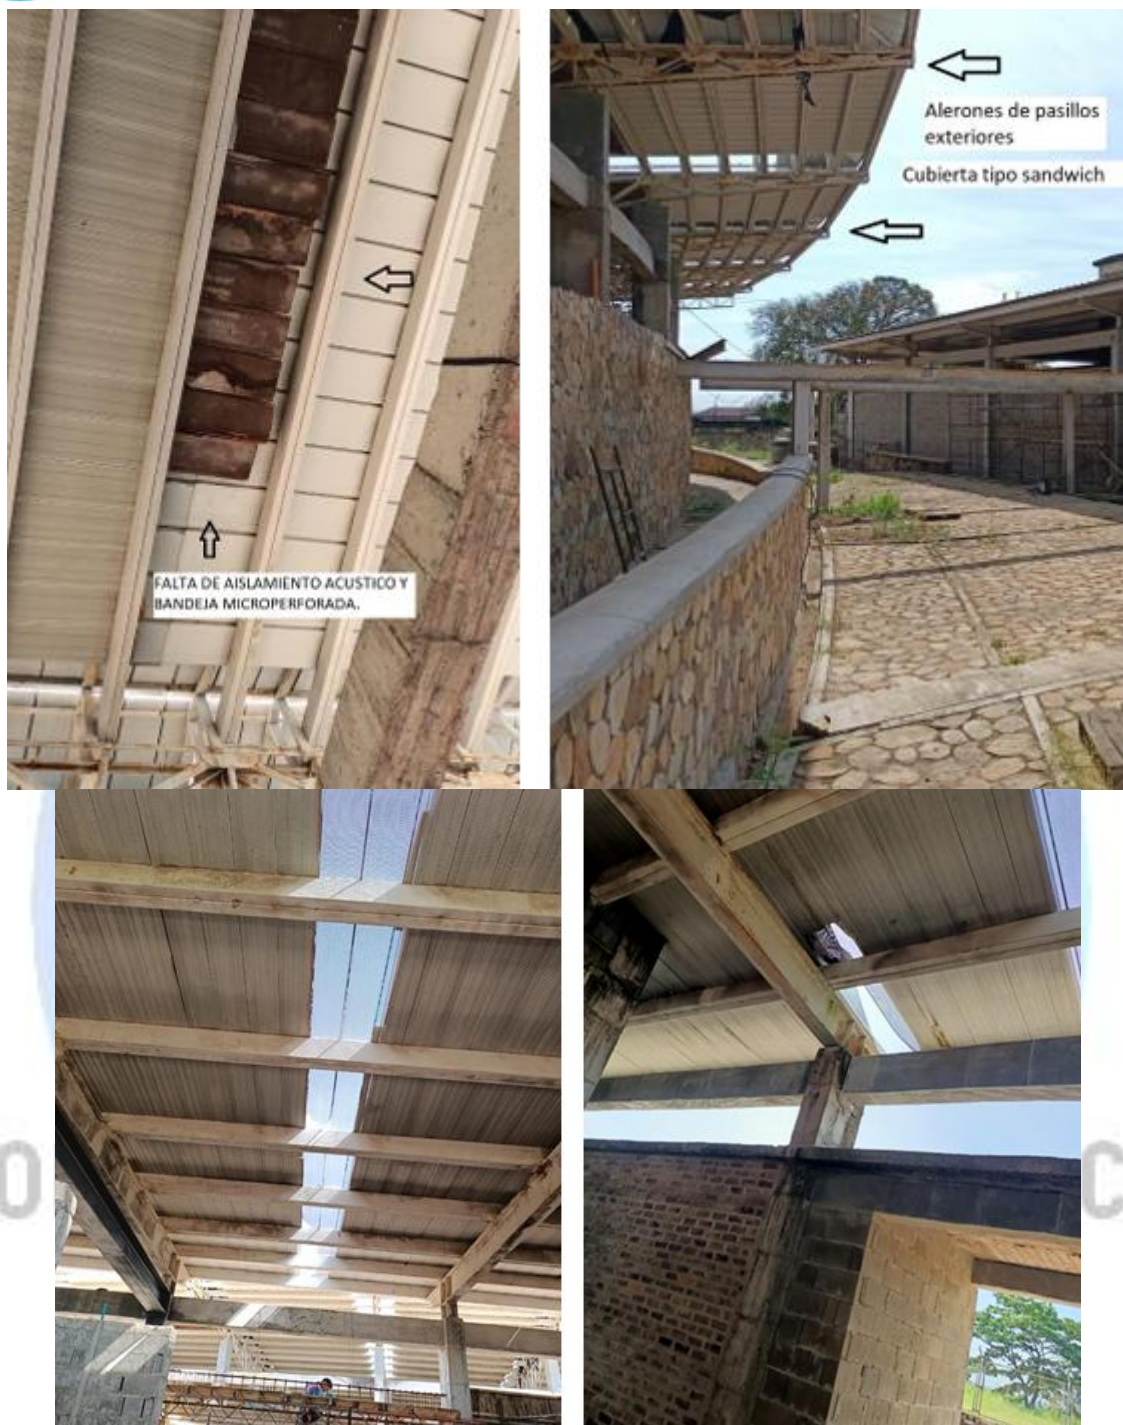
Las siguientes imágenes muestran el estado actual de la actividad

Así mismo, ejecutar cantidades superiores a las actualmente contratadas configuraría hechos cumplidos, razón por la cual este ítem deberá ejecutarse únicamente una vez sea aprobada la Modificación Contractual No. 4.

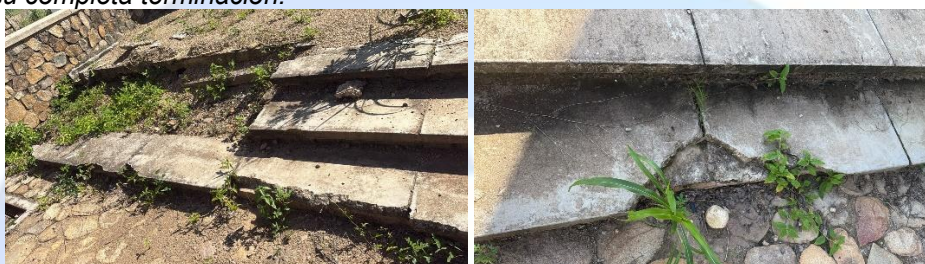
La continuidad de esta actividad implicaría ejecutar mayores cantidades sin respaldo contractual, razón por la cual resulta necesario suspender temporalmente su ejecución mientras se formaliza el reconocimiento correspondiente.

Las siguientes imágenes muestran el estado actual de la actividad, evidenciando la obra pendiente de ejecutar para alcanzar su completa terminación.

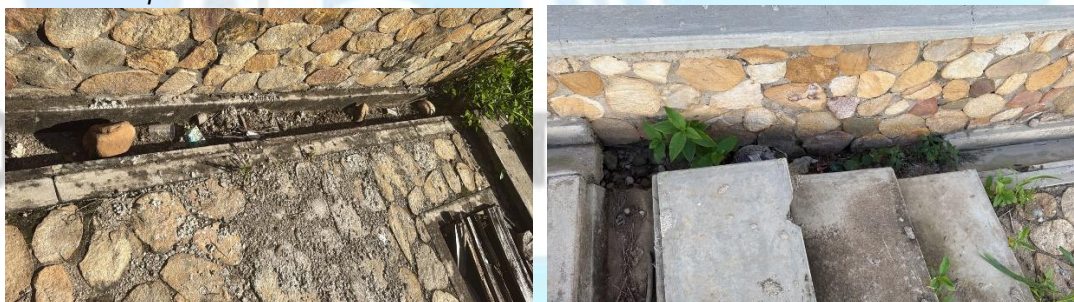
Durante las inspecciones realizadas se evidenció que un porcentaje importante de las cañuelas existentes presenta deterioros superiores a los inicialmente previstos, razón por la cual no todas podrán ser reinstaladas. Adicionalmente, las nuevas condiciones geométricas del urbanismo requieren modificar parcialmente su trazado.

Las siguientes imágenes muestran el estado actual de la actividad, evidenciando la obra pendiente de ejecutar para alcanzar su completa terminación.

En consecuencia, la cantidad inicialmente contratada resulta insuficiente y deberá ser ajustada mediante la Modificación Contractual No. 4.

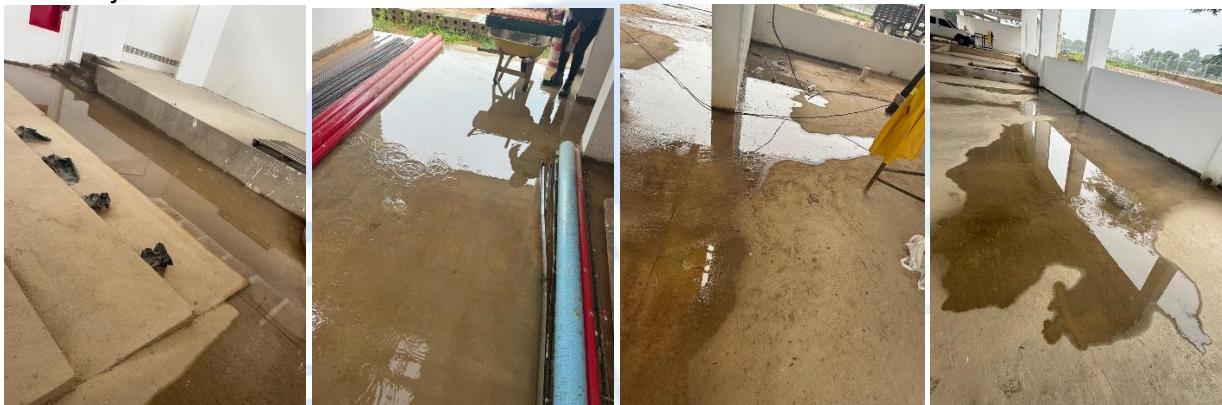
lluvia, humedad, residuos de demolición, tránsito de personal y manipulación de materiales, condiciones que generarían manchas permanentes, desprendimiento de piezas, contaminación de juntas y deterioro prematuro del acabado.

Adicionalmente, durante las mediciones efectuadas en campo se verificó que la cantidad inicialmente contratada resulta insuficiente frente al área real de intervención, situación que deberá ser objeto de ajuste mediante la Modificación Contractual No. 4. Ejecutar únicamente la cantidad contratada impediría concluir completamente los espacios arquitectónicos y obligaría posteriormente a realizar empalmes que afectarían la uniformidad del acabado.

Por lo anterior, la ejecución de este ítem debe permanecer suspendida hasta tanto se definan las cantidades reales requeridas y se garantice la protección de los acabados mediante la instalación definitiva de la cubierta. Las siguientes imágenes permiten verificar y corroborar lo anteriormente expuesto, constituyéndose en evidencia objetiva del estado de las actividades descritas.

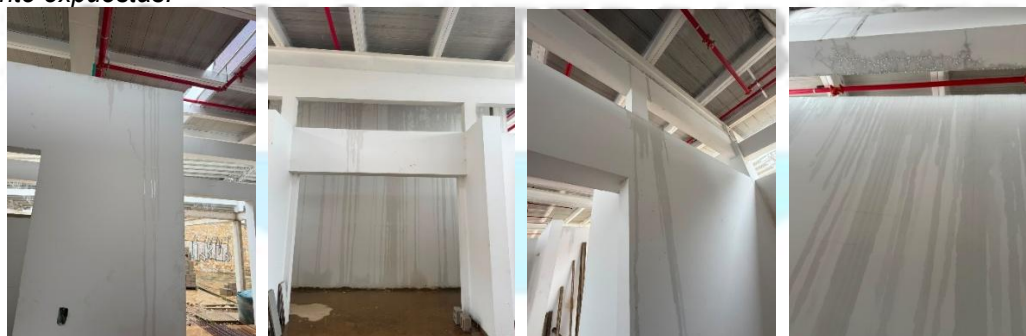
Igualmente, cualquier filtración ocasionaría deterioro inmediato sobre los paneles y sobre la lona acústica especificada.

Las siguientes imágenes presentan la evidencia fotográfica que respalda y sustenta las consideraciones anteriormente expuestas.

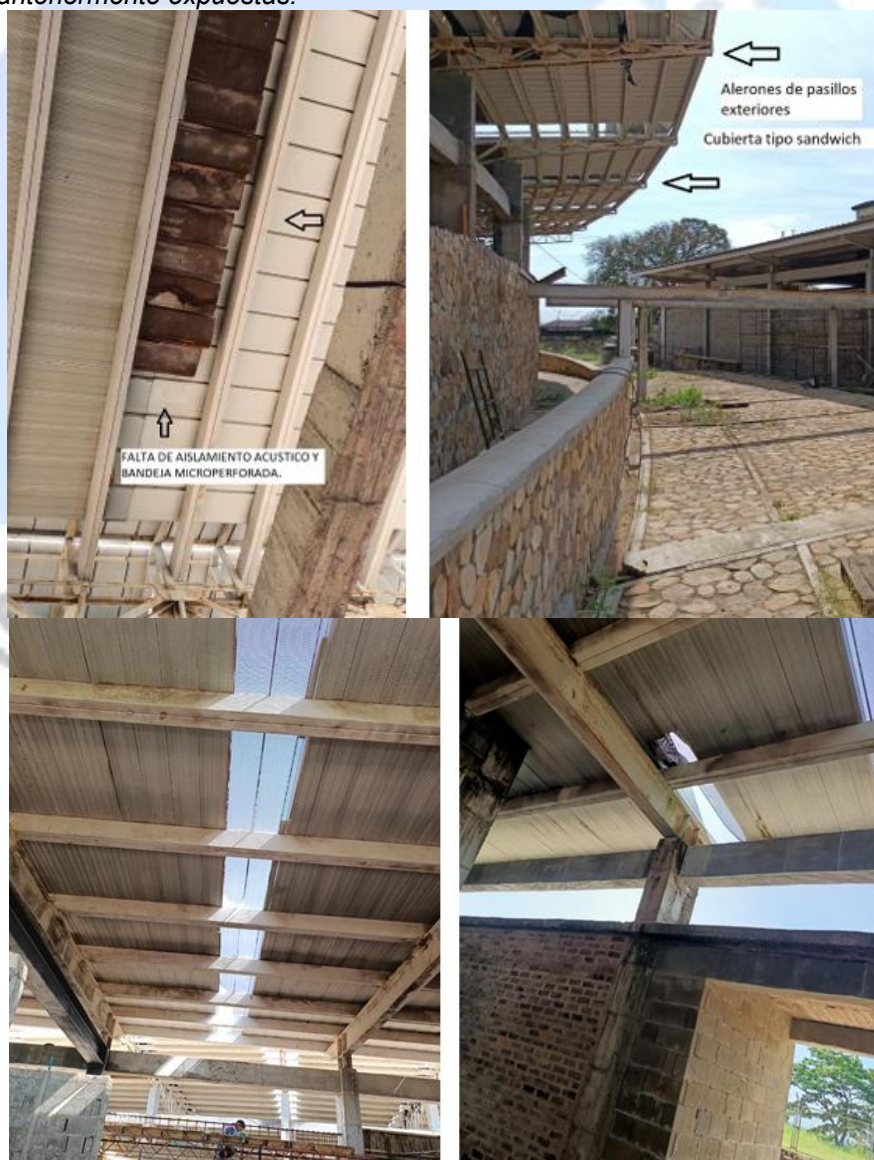
Las siguientes imágenes presentan la evidencia fotográfica que respalda y sustenta las afirmaciones y consideraciones anteriormente expuestas.

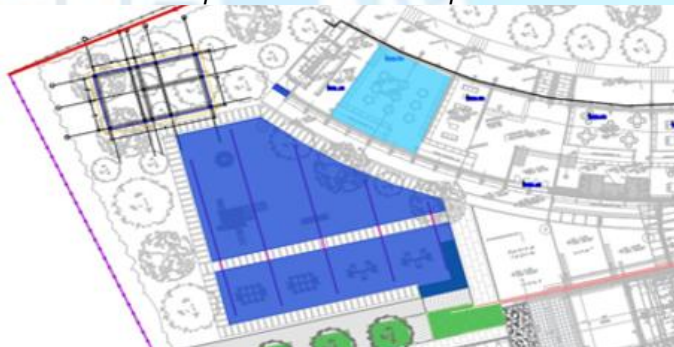
Su instalación anticipada ocasionaría deterioro inmediato del material por el tránsito permanente de personal, equipos y maquinaria, así como por la ejecución posterior de actividades de urbanismo, razón por la cual técnicamente no resulta viable adelantar su ejecución.

La siguiente imagen muestra el área correspondiente a la descripción anteriormente presentada.

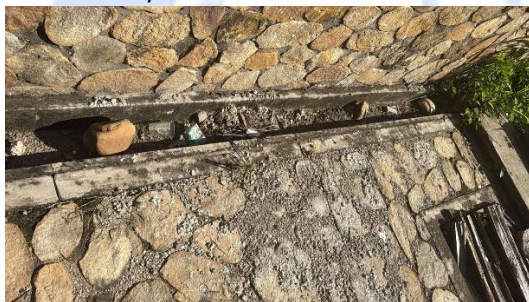
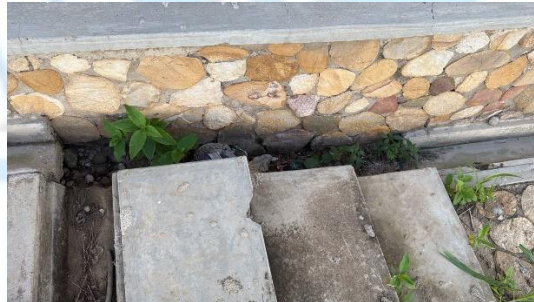
Durante las inspecciones realizadas se verificó que varias de dichas cañuelas presentan deterioros estructurales que obligan a su sustitución antes de instalar las rejillas.

Las siguientes imágenes muestran el estado actual de la actividad, evidenciando la obra pendiente de ejecutar para alcanzar su completa terminación.

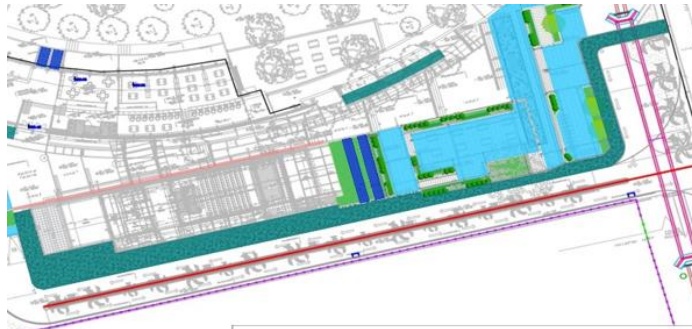
En consecuencia, no puede adelantarse la fundición de los andenes mientras no se ejecuten las actividades predecesoras.

Las siguientes imágenes muestran el área correspondiente a la descripción anteriormente presentada.

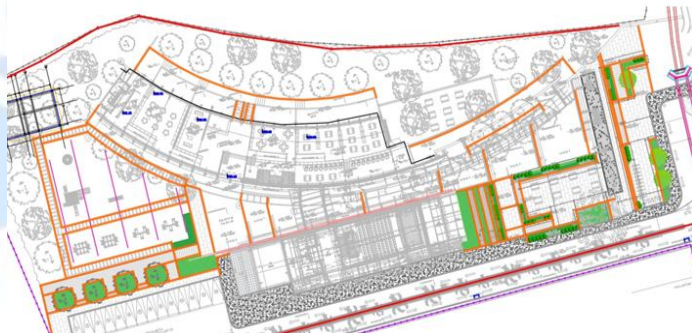
La ejecución de este elemento constituye además una actividad predecesora para los andenes, pavimentos, zonas verdes y senderos peatonales.

La siguiente imagen muestra el área correspondiente a la descripción anteriormente presentada.
