## DIAGNOSTICO ESTRUCTURAL Y ARQUITECTÓNICO DE LA SEDE JUDICIAL DEL MUNICIPIO DE URIBIA

DICIEMBRE 2022

## INFORME DE VISITA TÉCNICA

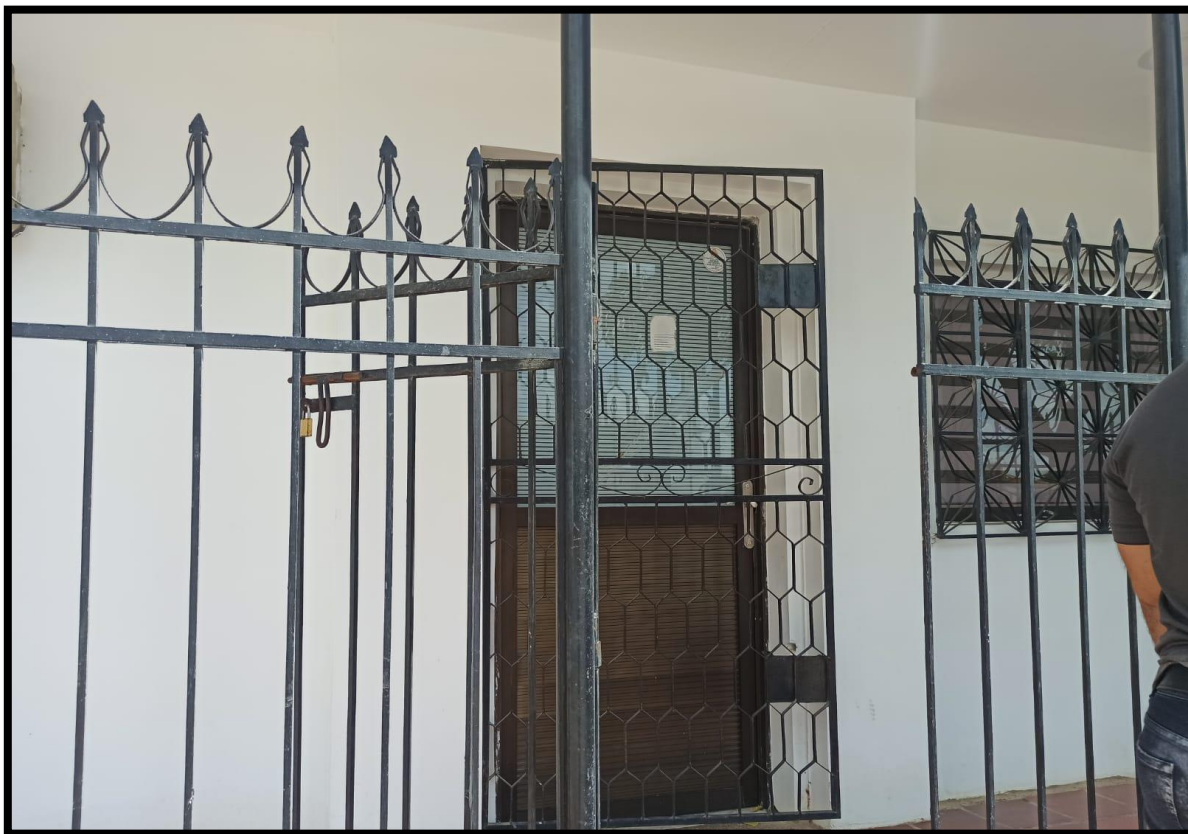
**Foto 1. FACHADA, descripción del daño: RESTRICCIÓN DE MOVILIDAD REDUCIDA**

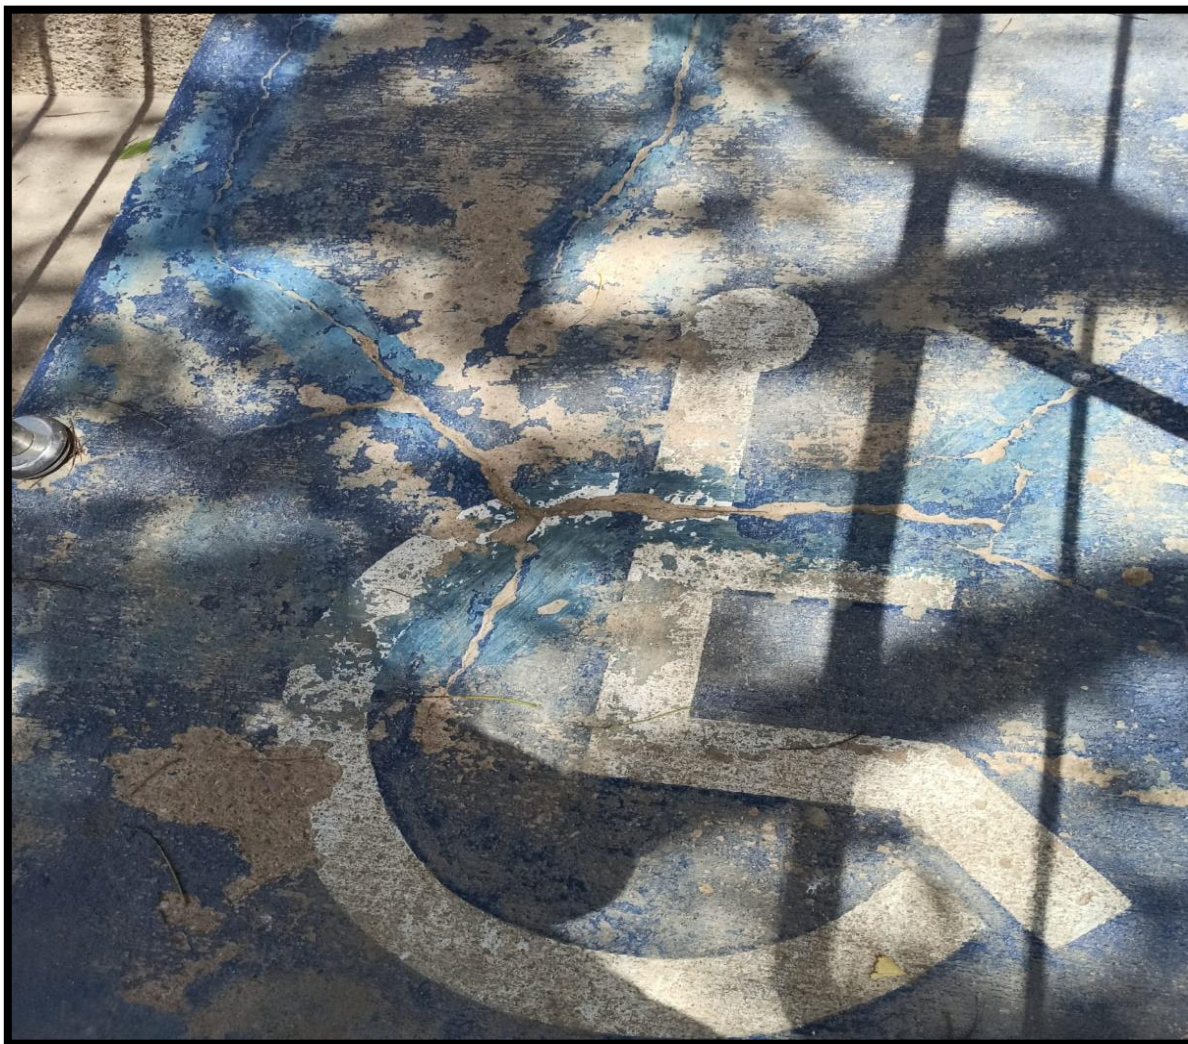
**Foto 2. RAMPA DE MINUSVÁLIDOS, descripción del daño: FISURA DE CONCRETO**

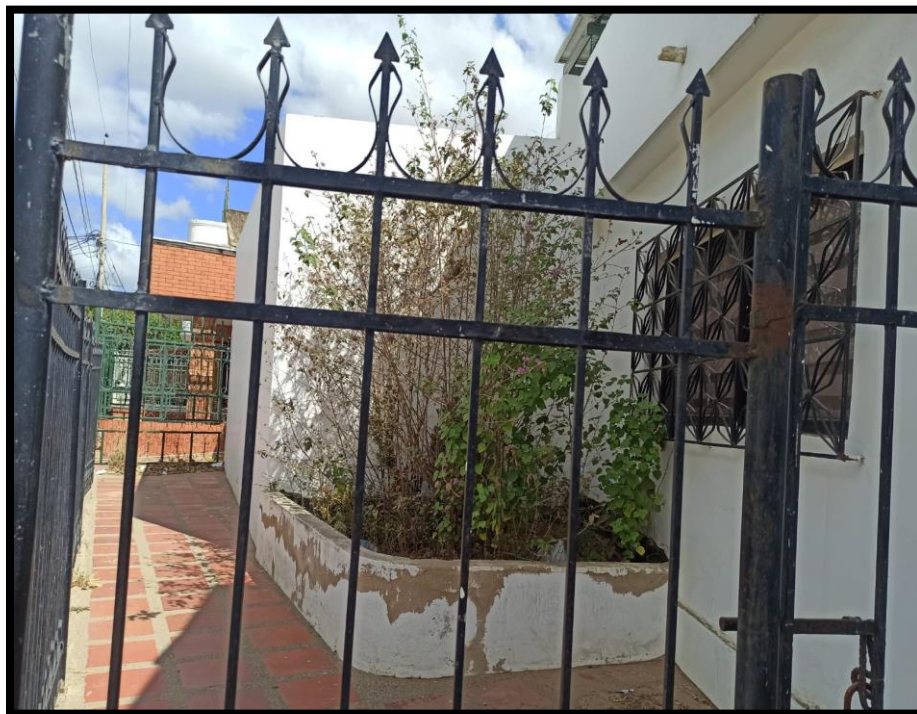
**Foto 3. REJAS, descripción del daño: CORROSIÓN**

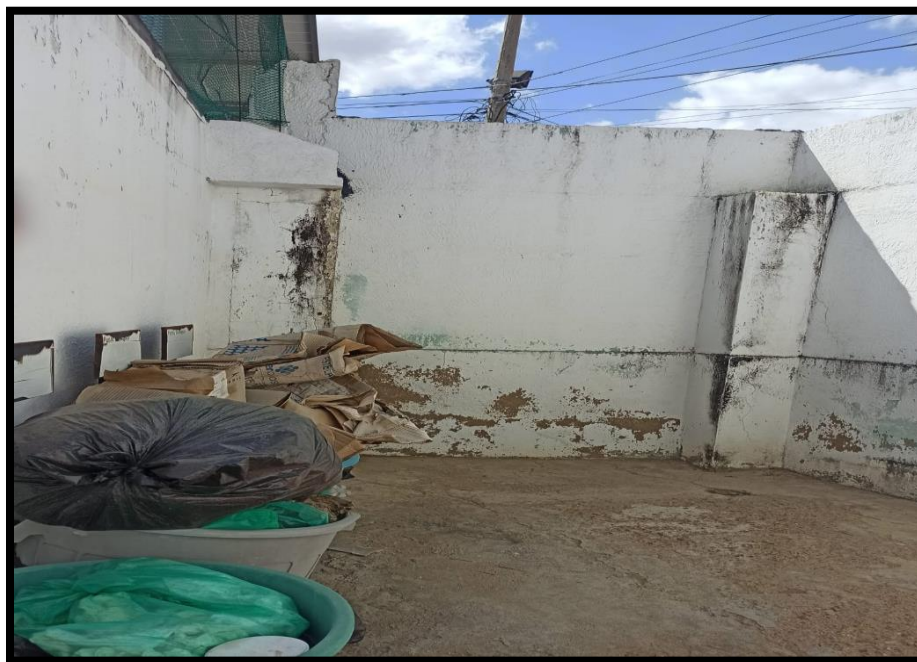
**Foto 4. ESPACIO LIBRE PARTE TRASERA, descripción del daño: ÁREA PARA AMPLIACIÓN**

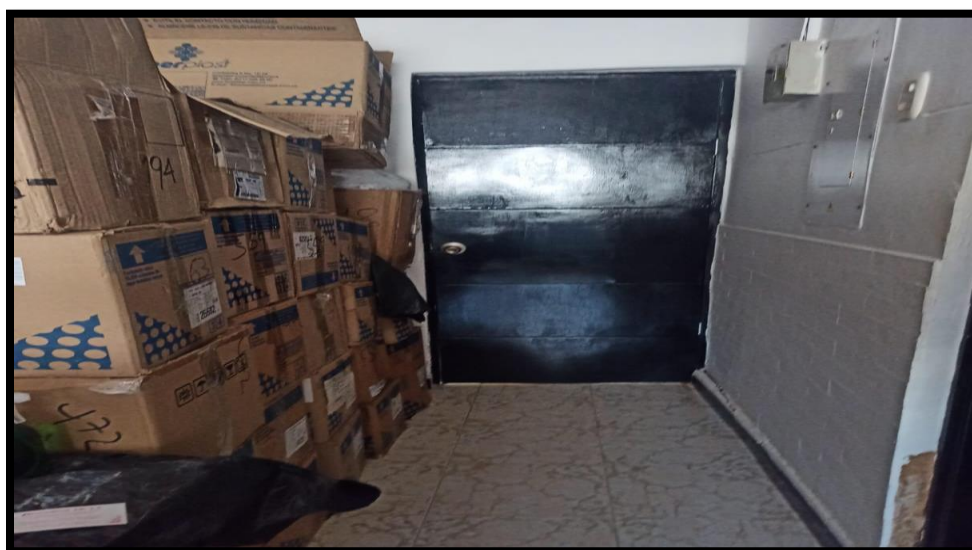
Foto 5. PASILLO, descripción del daño: FALTA DE ESPACIO PARA ALMACENAMIENTO

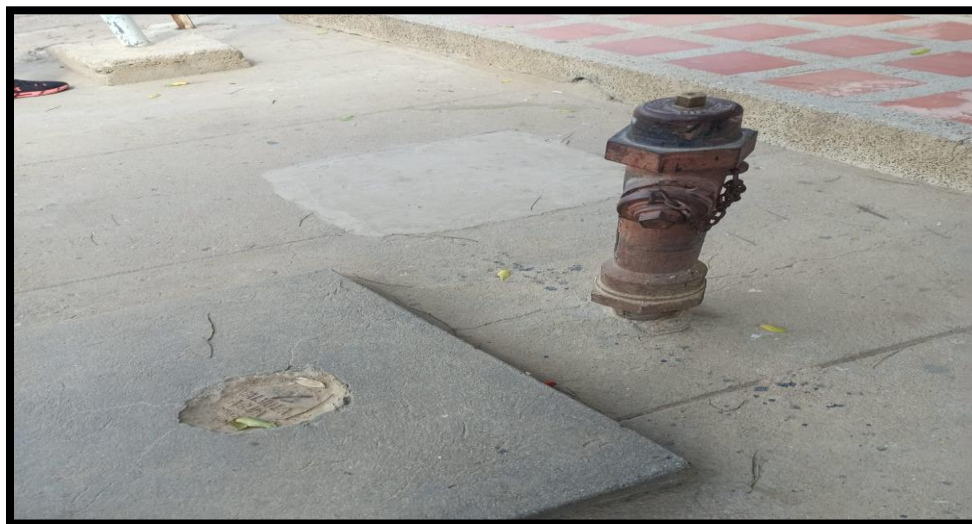
**Foto 5. HIDRANTE, descripción del daño: TRASLADO DE HIDRANTE**

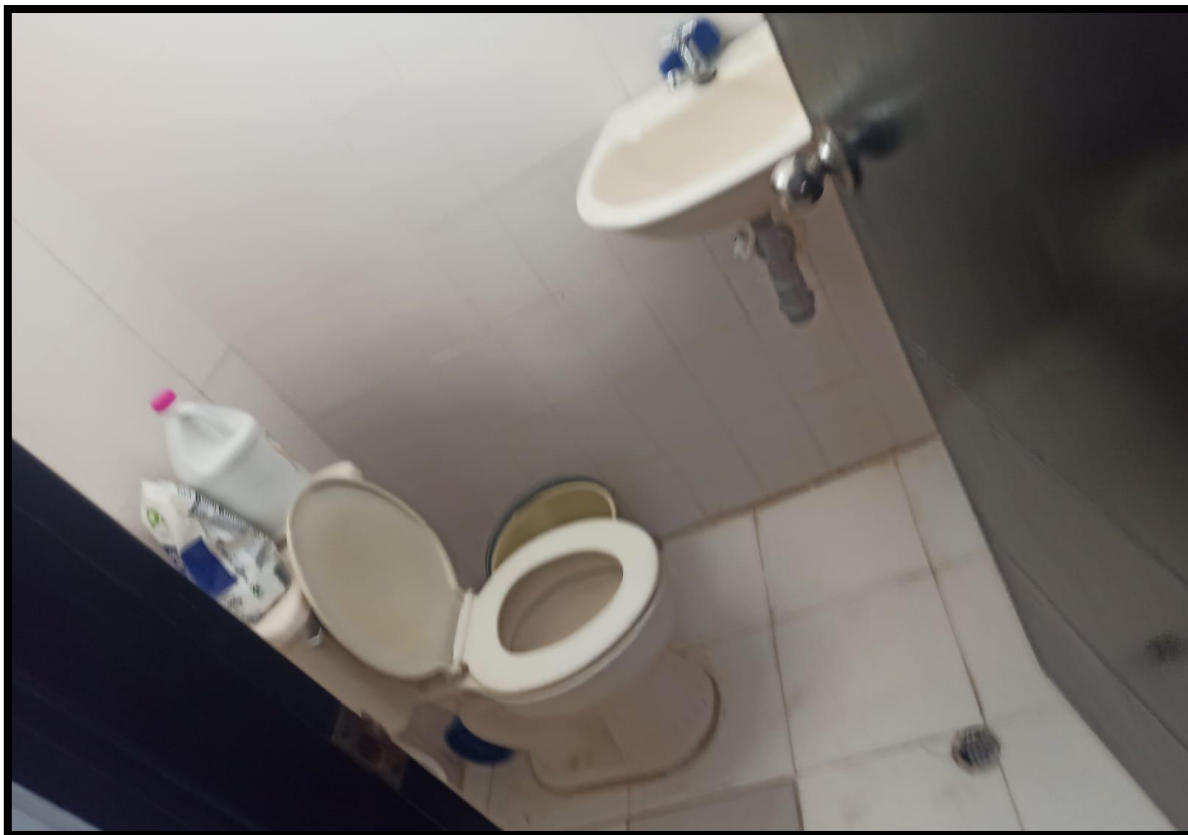
**Foto 6. BAÑOS EN GENERAL DE LA INSTALACIÓN, descripción del daño: NO ESTÁN OPERATIVOS POR DAÑOS EN SISTEMA DE VENTILACIÓN, REVENTILACION, UNIDADES NO AHORRADORAS**
