**DESARROLLO Y CONCLUSIONES DE LA REUNIÓN:**

| <b>DESCRIPCION ACTIVIDAD:</b> Verificar en campo la afectación presentada por hundimiento de la vía La Victoria, a la altura del Parque Gaitán Cortés, frente a la Carrera 4 Este No. 31A-41 Sur, sector Columnas, con el fin de identificar las condiciones del punto, determinar las entidades competentes para su atención y definir las acciones preventivas y de seguimiento necesarias para mitigar los riesgos asociados a la afectación de la infraestructura vial y al aparente proceso de socavación relacionado con la red de alcantarillado. | |

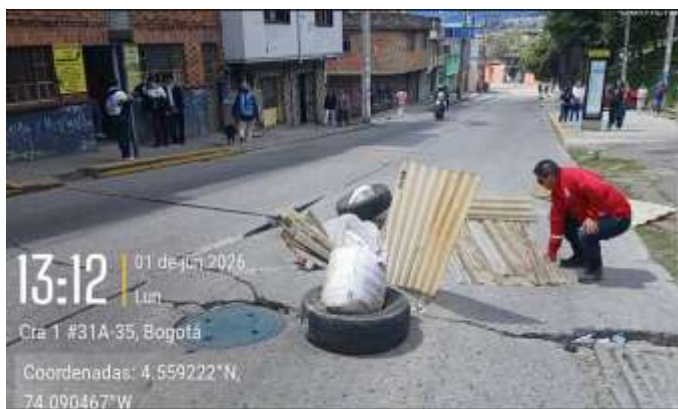
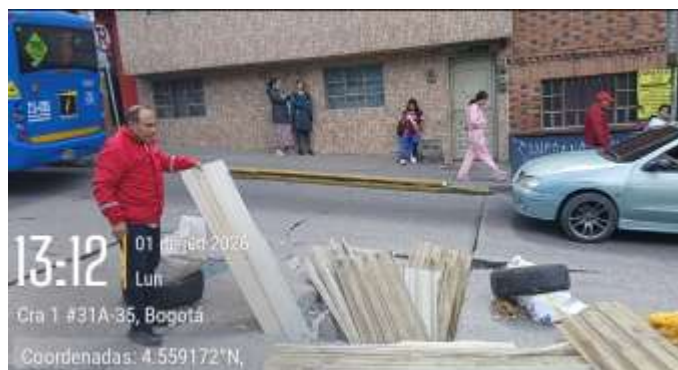
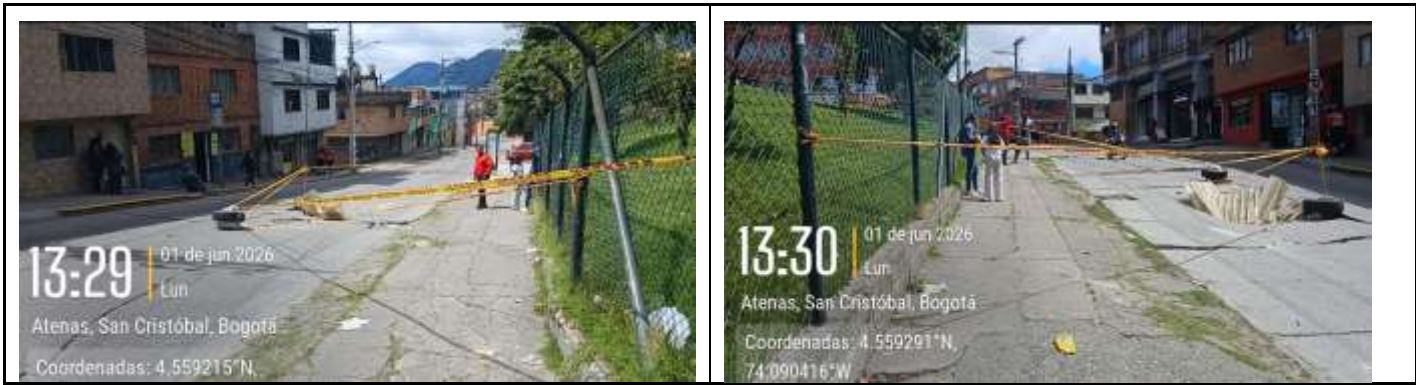
## REGISTRO FOTOGRAFICO:

| <p>Siendo las <b>13:00 horas del 01 de junio de 2026</b>, se realizó visita técnica de verificación al punto de afectación por hundimiento de la vía La Victoria, ubicado a la altura del Parque Gaitán Cortés, frente a la dirección Carrera 4 Este No. 31A-41 Sur, sector Columnas, con el fin de identificar las condiciones del punto y determinar las acciones y entidades competentes para su atención.</p> <p>Durante la inspección se evidenció la presencia de un hundimiento sobre la calzada, observándose adicionalmente una aparente socavación asociada a la infraestructura de alcantarillado localizada en las inmediaciones del punto afectado.</p> <p>Posteriormente, se efectuó la consulta en el Sistema de Información Geográfica para la Infraestructura y Desarrollo Urbano (SIGIDU), verificando que el segmento vial identificado con el No. 4002437 corresponde a la competencia del Instituto de Desarrollo Urbano (IDU).</p> <p>En virtud de lo anterior, se concluye la necesidad de poner en conocimiento la situación al Instituto de Desarrollo Urbano (IDU) y a la Empresa de Acueducto y Alcantarillado de Bogotá (EAAB), con el fin de que adelanten las evaluaciones técnicas pertinentes y ejecuten las acciones que correspondan dentro del marco de sus competencias.</p> | |

Como medida preventiva inmediata, la Profesional de Apoyo a la Gestión del Riesgo (PYAR) de la Alcaldía Local de San Cristóbal realizó el cerramiento del área afectada mediante cinta perimetral, con el propósito de delimitar la zona de riesgo y advertir a conductores y peatones sobre la presencia del hundimiento, contribuyendo así a la prevención de incidentes.
