# **DIAGNOSTICO DEL ESTADO DE LAS FACHADAS DE LAS EDIFICACIONES DEL SGC SEDE CENTRAL- BOGOTA D.C.-**

Mediante inspecciones visuales realizadas en el periodo comprendido entre el 24 de diciembre y el 31 de diciembre de 2025 se recorrieron todas las edificaciones del SGC que suman un área operativa actual de catorce mil ochenta y ocho (14.088) Mts.<sup>2</sup>

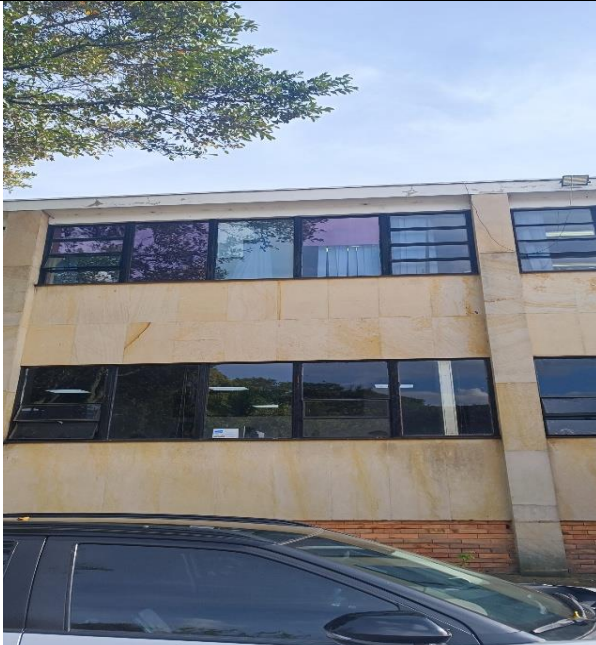
Fachada costado norte del edificio administrativo del SGC cuyo material es Piedra muñeca o Piedra Bogotana. Esta piedra es una arenisca natural de color amarillo ocre valorada por su resistencia y estética.

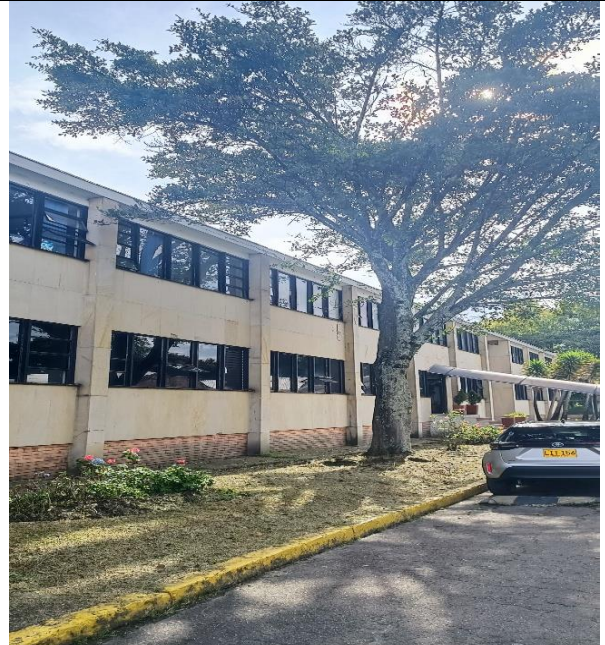
Panorámica de la fachada costado norte del edificio administrativo del SGC.

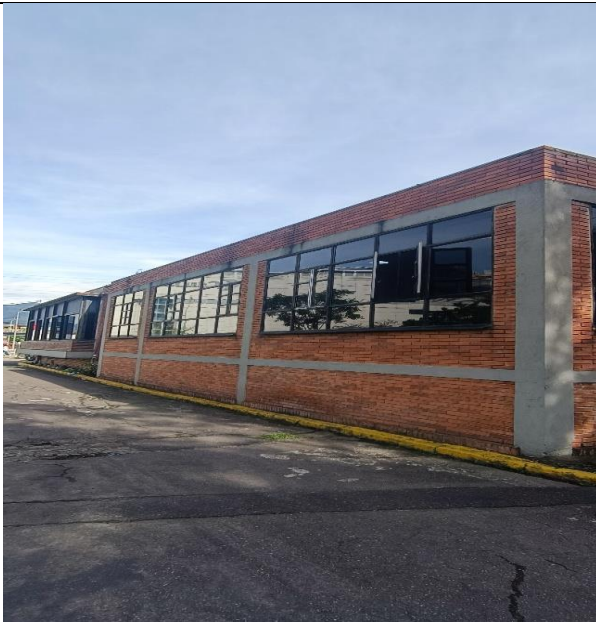
Fachada en ladrillo a la vista costado norte del edificio administrativo del SGC

- Diagnosticar y plantear las soluciones de la presencia de humedades. Definir el tipo de impermeabilización y reparación de sellos que se requieran.
- En las fachadas de ladrillo a la vista realizar un lavado profundo, darle uniformidad al espesor del mortero de pega mediante la aplicación de una capa de mortero adherente de alta resistencia y adhesión y luego aplicar productos químicos que repelan el agua lluvia y que den una tonalidad rejuvenecida a los muros de ladrillo.

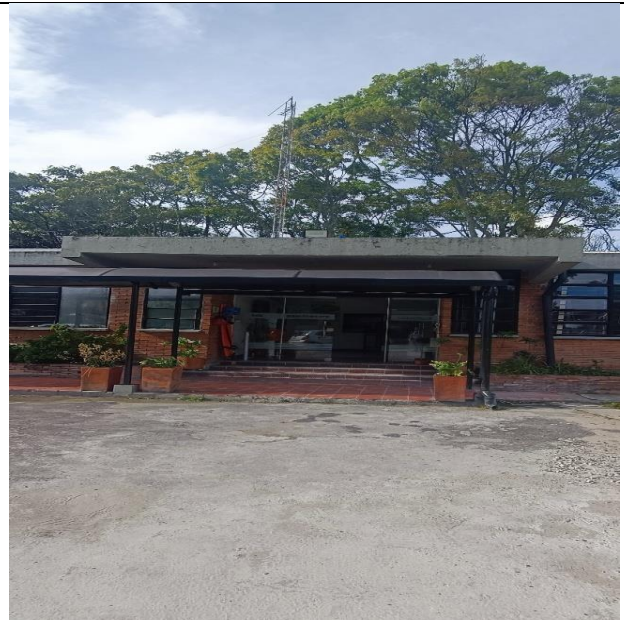
Fachada principal edificio contiguo a la sede administrativa del SGC caracterizada por sus grandes ventanales.

- Realizar limpieza a todos los ventanales mediante la ejecución de actividades de quitar manchas ocasionadas por la lluvia, humo y contaminación atmosférica.

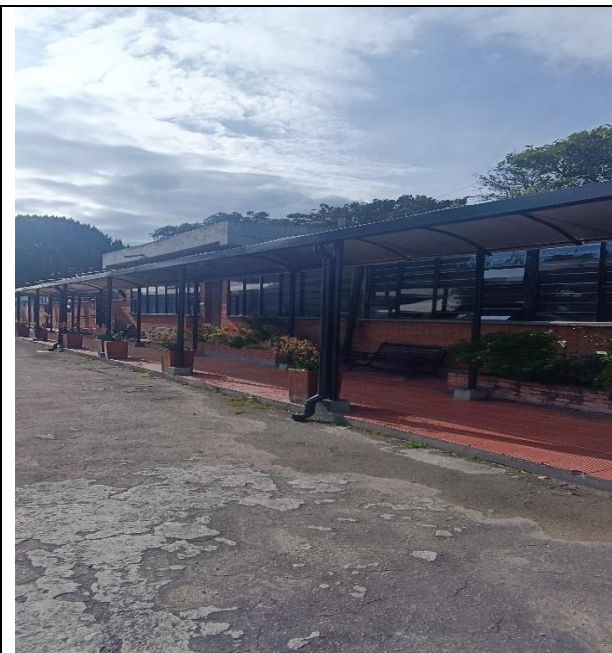
Fachada en ladrillo a la vista y grandes ventanales.

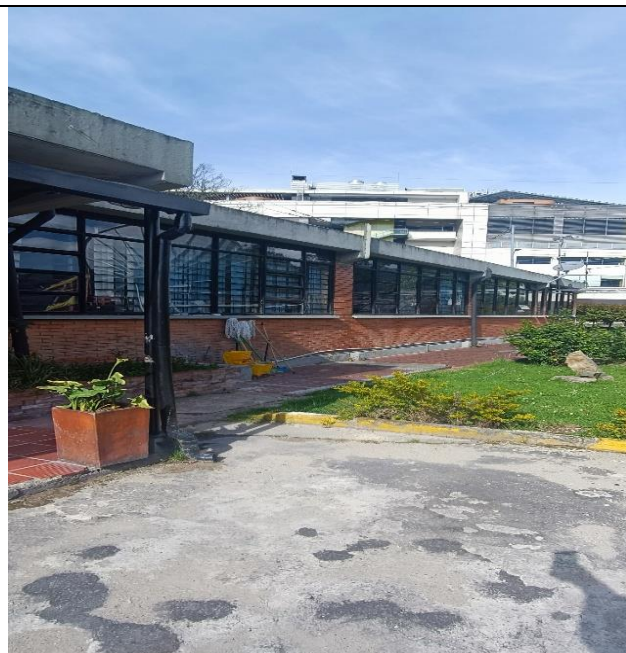
panorámica de fachada de grandes vanos en ladrillo a la vista y grandes ventanales.

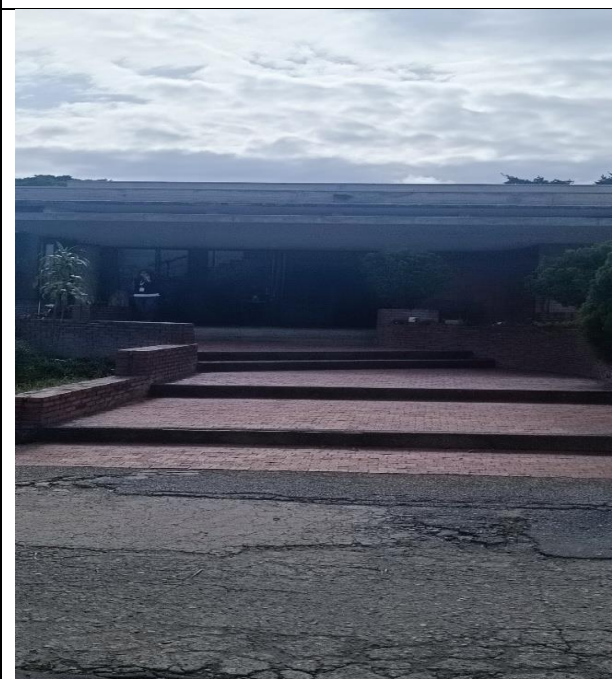
Fachada principal y acceso al edificio administrativo del SGC. Descascaramiento de la pintura en viga corona.

- Impermeabilizar todas las áreas de la fachada mediante la aplicación de selladores en muros y remates. En las vigas corona se debe retirar la pintura que presenta descascaramiento, lavar profundamente y aplicar pintura de exteriores de adherencia superior.

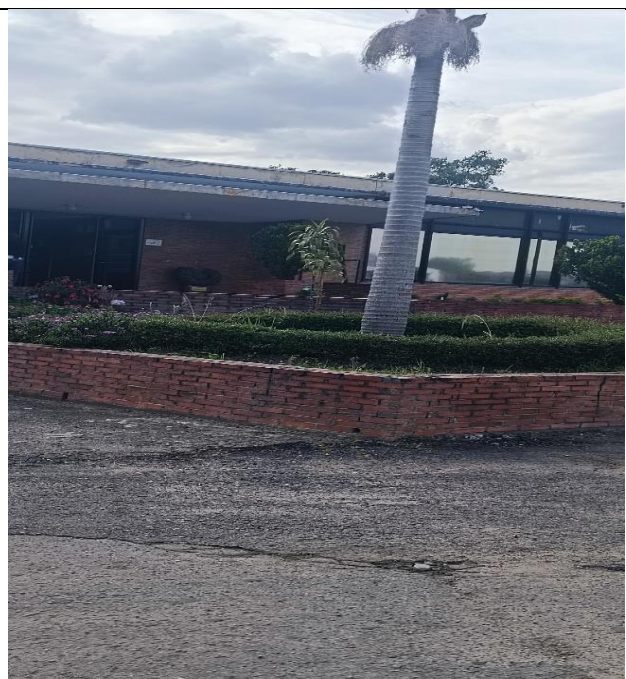
Muros en ladrillo a la vista descoloridos de jardineras en la parte frontal del acceso al edificio administrativo.

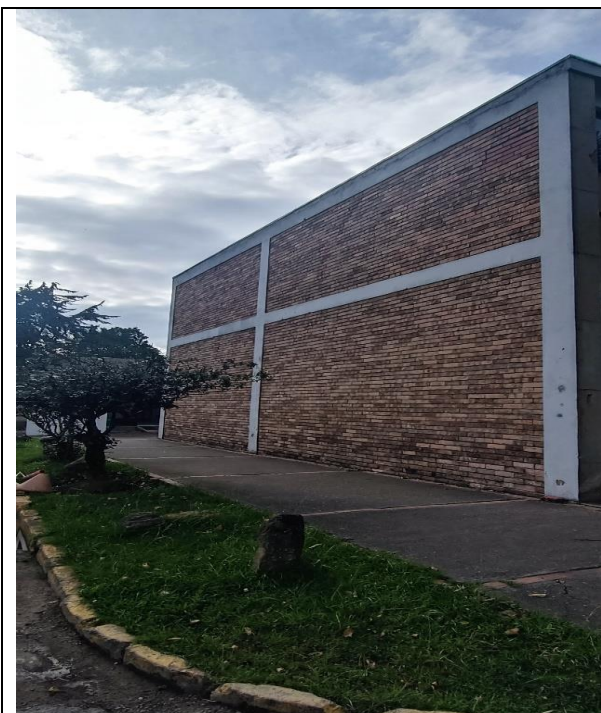
Fachada en ladrillo a la vista descolorido y con afectación estética por su elevado grado de suciedad.

- Se debe ejecutar la actividad de una limpieza superficial en toda el área de las fachadas para quitar la suciedad acumulada.
- Para resultados adecuados en la fachada del edificio administrativo, se debe ejecutar una limpieza profunda mediante el uso de agua a presión con la incorporación de productos químicos o chorro de arena para los muros en ladrillo y piedra.

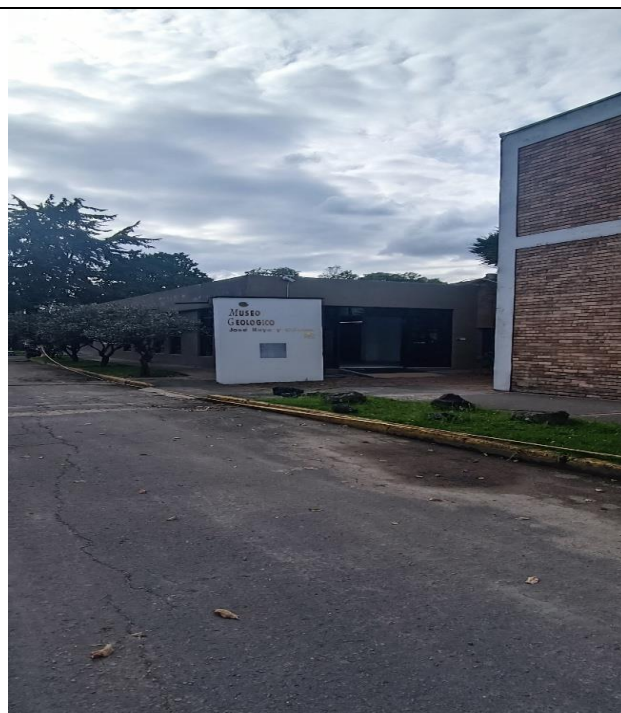
Aspecto general de la fachada del museo geológico.

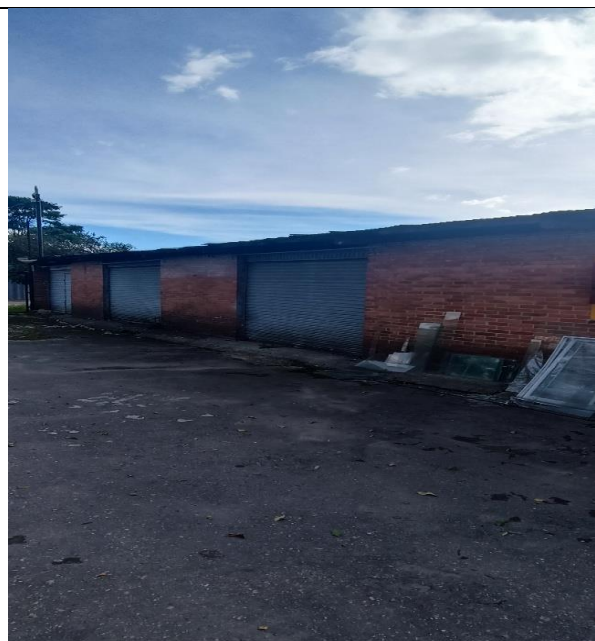
Fachada de muros de ladrillo a la vista que no han tenido actividades de mantenimiento en edificaciones destinadas a bodegas.

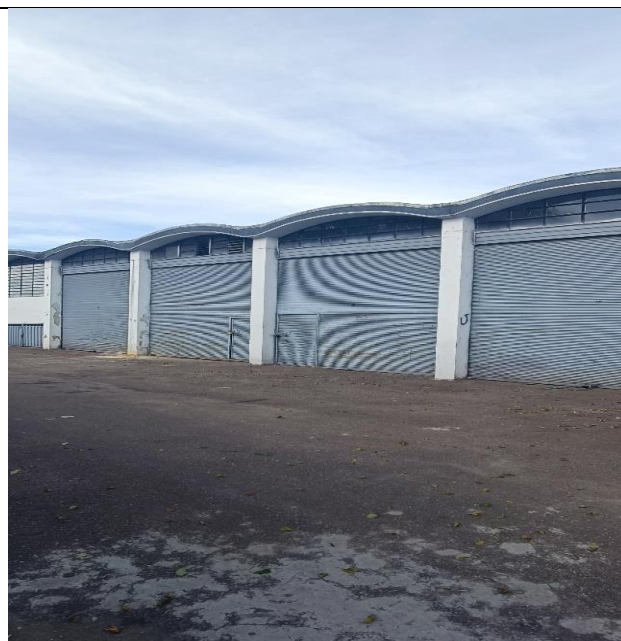
Aspecto general de grandes portones metálicos de bodegas con notoria falta de mantenimiento.

- Realizar los trabajos de albañilería y carpintería metálica o en madera en los elementos que lo requieran.
- Aplicar pintura para exteriores considerando su exposición a agentes atmosféricos adversos (Lluvias intensas, viento que transporte material particulado, etc.)
