# COLEGIO JORGE ELIECER GAITAN I.E.D.

## COMPROBANTE DE EGRESO No. 055

Objeto: Segundo pago del Contrato de mantenimiento correctivo y preventivo de la infraestructura física de las sedes A, B, C y D de la Institución Educativa, que incluye actividades de reparación de humedades, filtraciones, adecuaciones locativas, mantenimiento hidráulico, mantenimiento de superficies, estructuras metálicas, sistemas de cerramiento, elementos de carpintería, y adecuaciones de espacios técnicos, conforme a las necesidades identificadas por la entidad.a precios unitarios monto agotable por demanda

| | <b>INFORME No. 2 AVANCE DE OBRA</b><br><b>OBYNGCOL SAS</b> | <b>CODIGO</b> | |

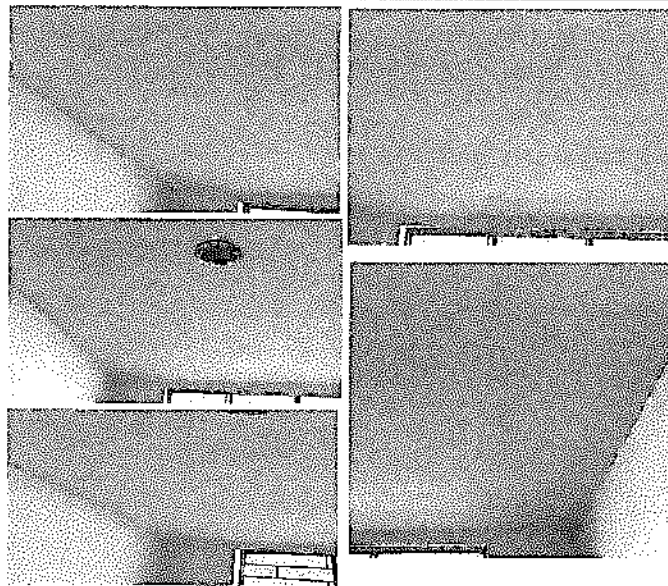
**Descripción: SE REVISÓ LA CUBIERTA, SIN IDENTIFICAR EL ORIGEN DE LA FILTRACIÓN DE AGUA. COMO INTERVENCIÓN, SE REALIZÓ EL RÉSANE Y LA APLICACIÓN DE PINTURA EN EL TECHO DEL SEGUNDO PISO (RECTORIA). SEDE A**

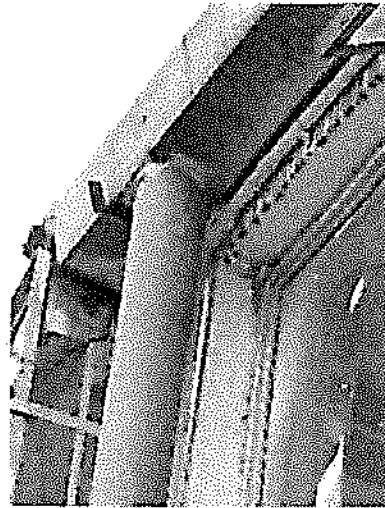
**Descripción: SE REALIZÓ LA IMPERMEABILIZACIÓN MEDIANTE EL SELLADO DEL TUBO DE LA BAJANTE DE AGUAS LLUVIAS, DEBIDO A QUE SE ENCONTRABA SUELTO, LO QUE OCAIONABA LA FILTRACIÓN DE AGUA HACIA EL SALÓN 146 SEDE A**

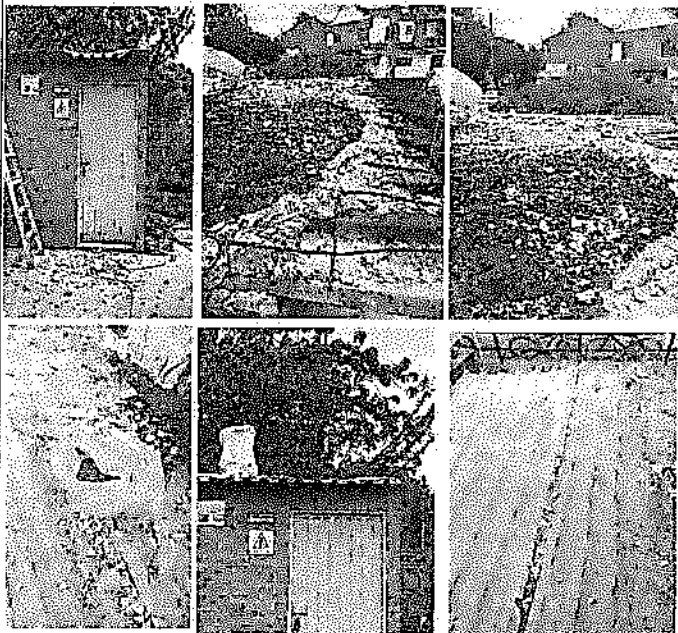
**Descripción: DESMONTE DE CUBIERTA EN CUARTO DE BOMBAS, SE REALIZÓ EL PICADO DE PLACA EXISTEN Y RETIRO DE LAMINA STEEL DECK. SEDE A**

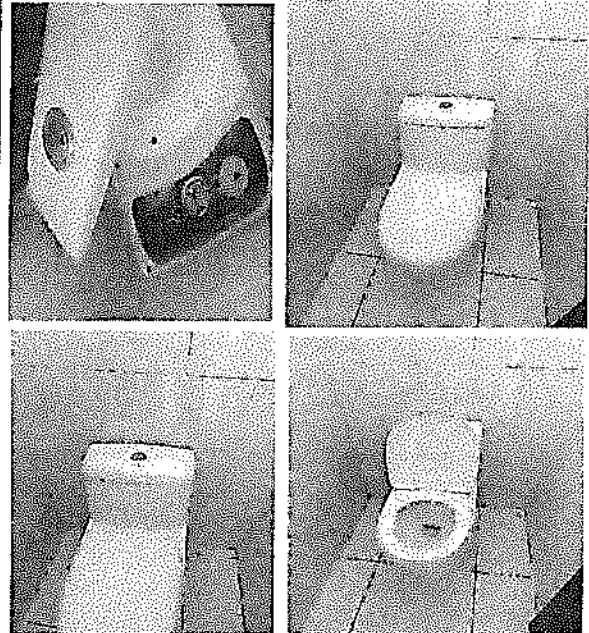
**Descripción: SE REALIZÓ EL DESMONTE DEL SANITARIO EXISTENTE Y LA INSTALACIÓN DE UN NUEVO SANITARIO EN EL BAÑO DE HOMBRES DE LA SEDE A.**

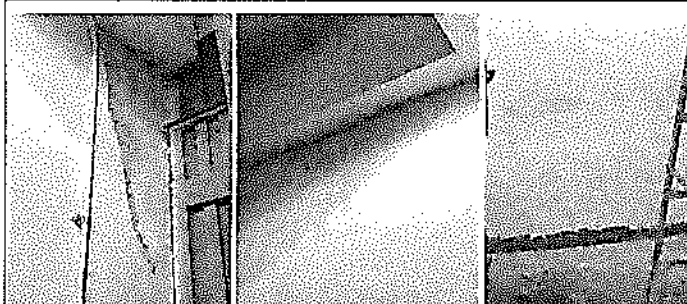
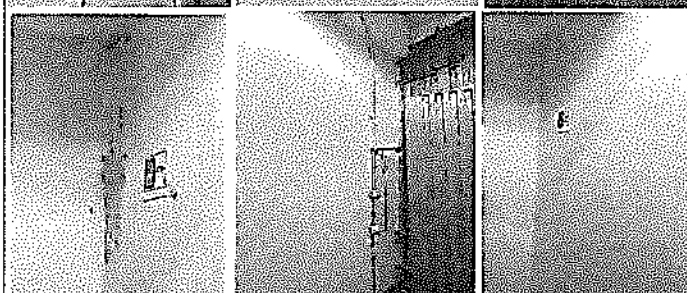
**Descripción: SE REALIZÓ EL RESANE Y LA APLICACIÓN DE  
PINTURA EN LOS MUROS DEL CUARTO DE ASEO SEDE A.**

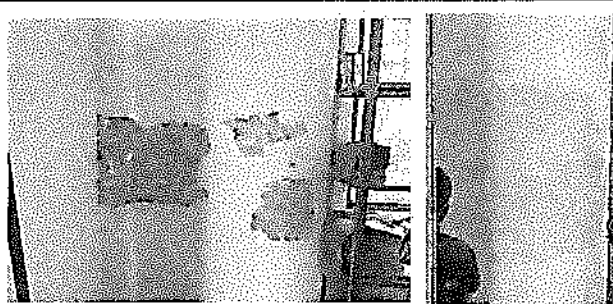
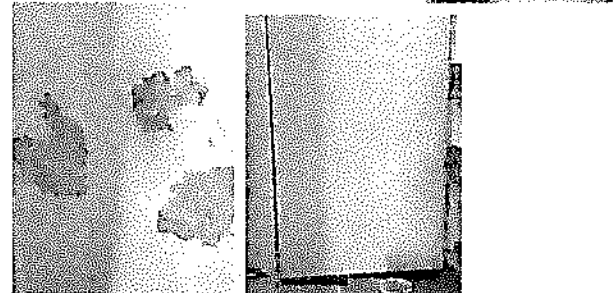
**Descripción: SE REALIZÓ EL RESANE Y LA APLICACIÓN DE  
PINTURA EN MURO DE COORDINACIÓN SEDE A.**

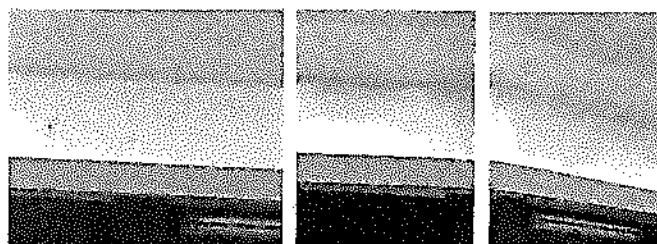
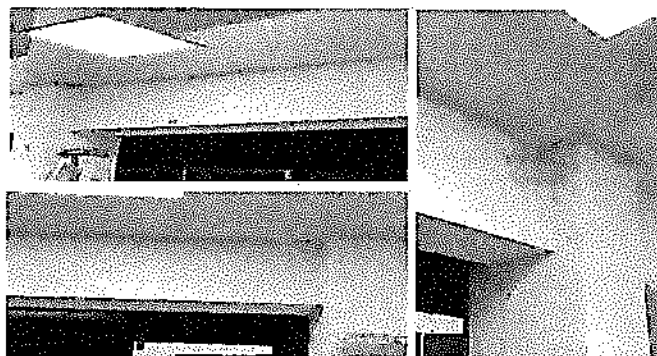
**Descripción: SE REALIZÓ EL RESANE Y LA APLICACIÓN DE  
PINTURA EN VIGA BIBLIOTECA SEDE A.**

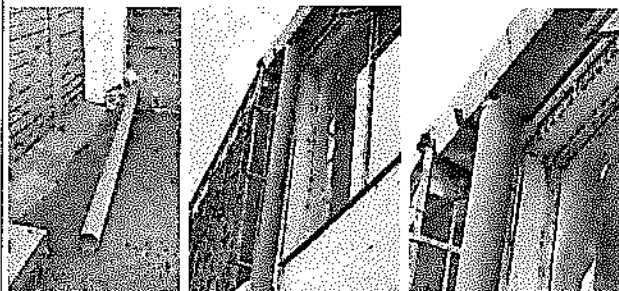
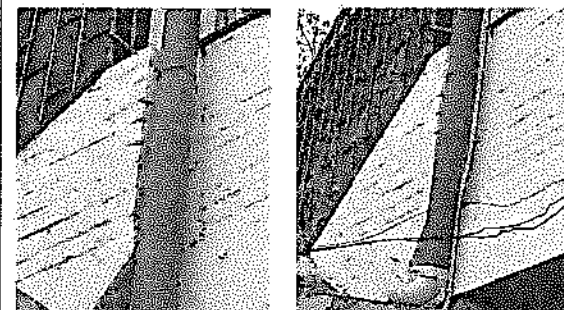
**Descripción: SE REALIZÓ EL DESMONTE DE LA TUBERÍA, LA  
LIMPIEZA, LA REINSTALACIÓN DE LA TUBERÍA Y SE  
REALIZO EL SELLADO E IMPERMEABILIZACIÓN DE LAS  
UNIONES MEDIANTE LA APLICACIÓN DE SELLANTE PARA  
PREVENIR FILTRACIONES Y SE PINTO EL MURO SEDE A.**

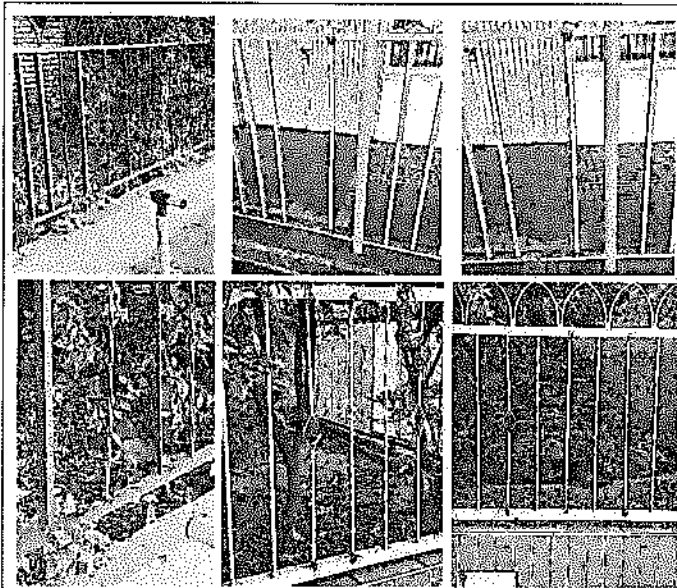
**Descripción:** SE REALIZÓ LA SOLDADURA DE LAS REJAS QUE PRESENTABAN VARILLAS DESPRENDIDAS SEDE A.

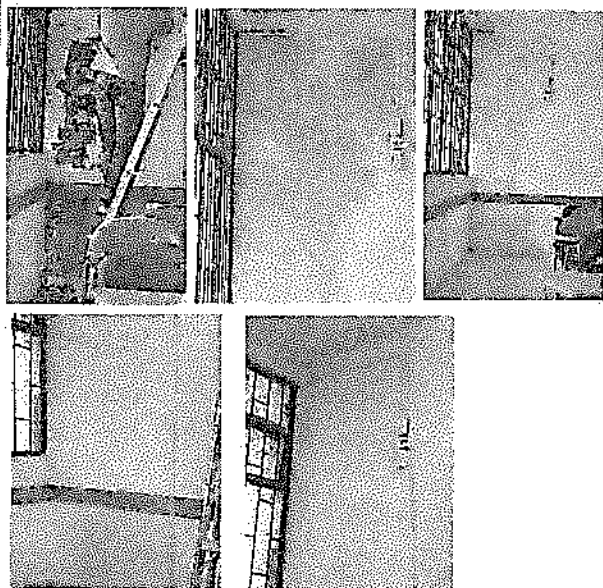
**Descripción:** SE REALIZÓ EL RESANE Y PINTURA DEL MURO AFECTADO POR FILTRACIÓN DE AGUA PROVENIENTE DE UNA BAJANTE EN LA FACHADA, UNA VEZ SOLUCIONADA LA CAUSA DE LA HUMEDA SEDE A.

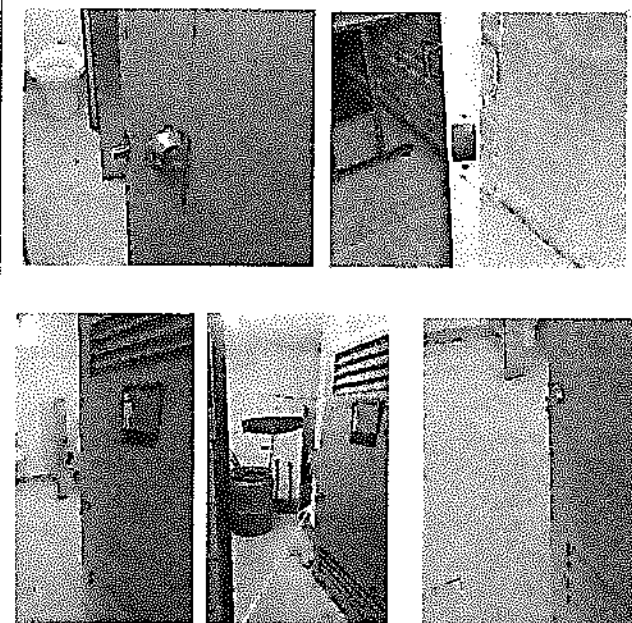
**Descripción:** SE REALIZO LA RESPECTIVA INSTALACIÓN DE CHAPAS METALICAS TIPO EMBUTIDO, SE HIZO ENTREGA DE LLAVE ORIGINAL Y DOS COPIAS SEDE B.

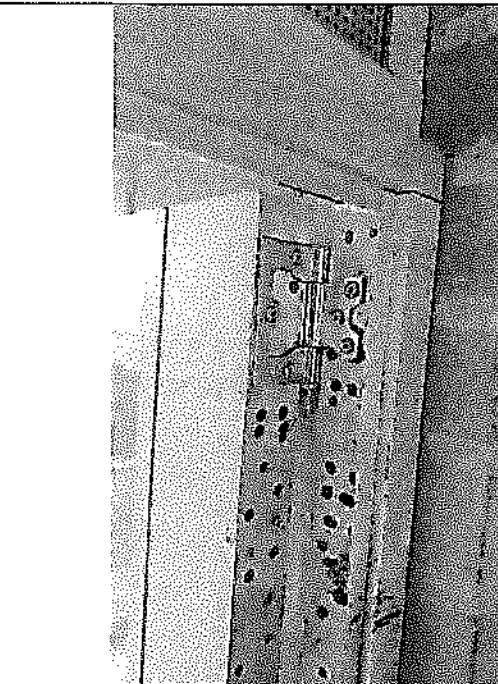
**Descripción:** SE REALIZO RETIRO DE BISAGRA E INSTALACIÓN DE BISAGRAS NUEVAS PARA GARANTIZAR UN PERFECTO FUNCIONAMIENTO SEDE B.

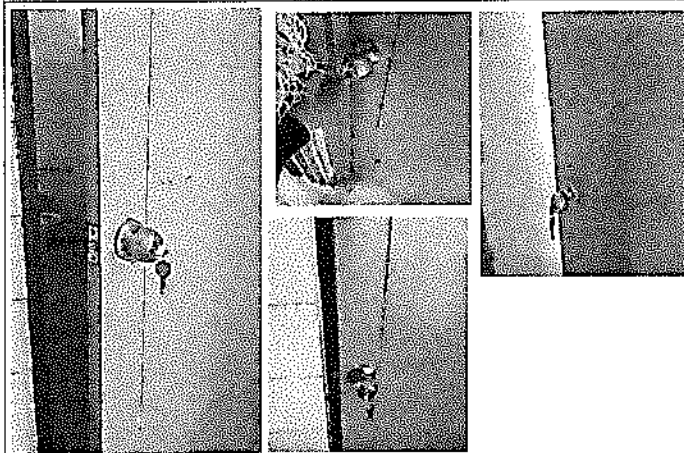
**Descripción: INSTALACIÓN DE CHAPAS TIPO POMO, CON LLAVE ORIGINAL Y DOS COPIAS SEDE B.**

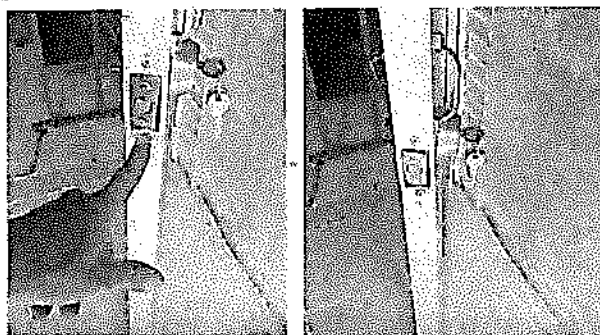
**Descripción: MANTENIMIENTO DE CHAPA DE PUERTA SALÓN SEDE B.**

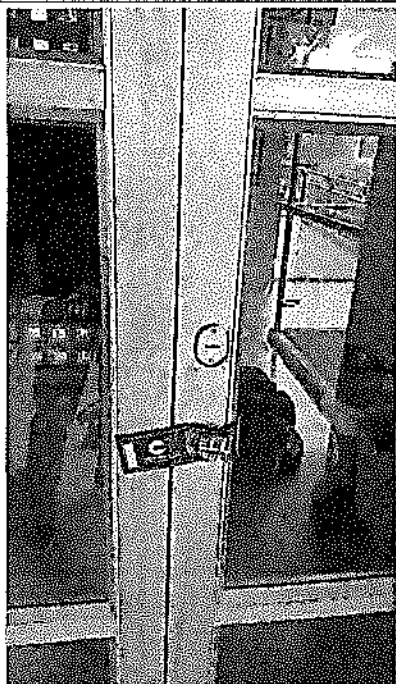
**Descripción: INSTALACIÓN DE TAPA CIEGA EN SALONES SEDE B**

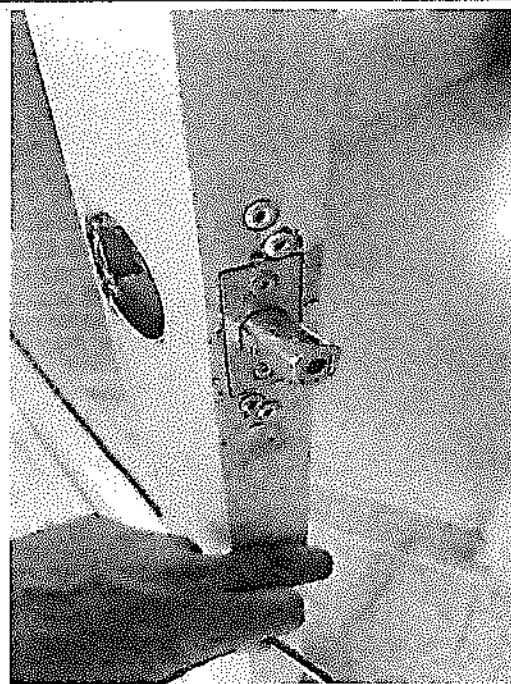
**Descripción: INSTALACIÓN DE PASADOR ALEMAN SEDE B**

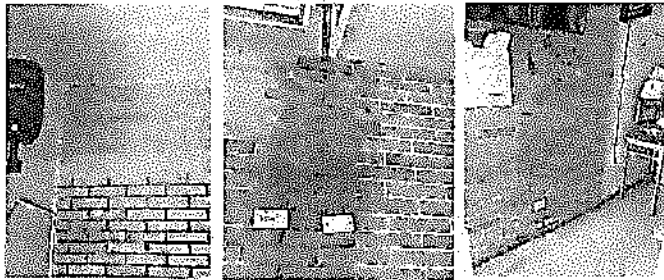
**Descripción: LIMPIEZA DE SUPERFICIE Y APLICACIÓN DE  
HIDROFUGO EN MUROS AFECTADOR POR HUMEDAD SALÓN  
306 SEDE B**

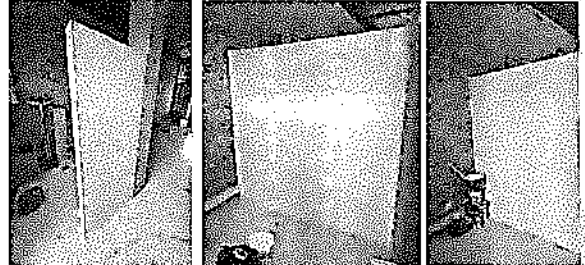
**Descripción: INSTALACIÓN EN MURO EN DRYWALL SALÓN  
DE DEPORTES SEDE C.**

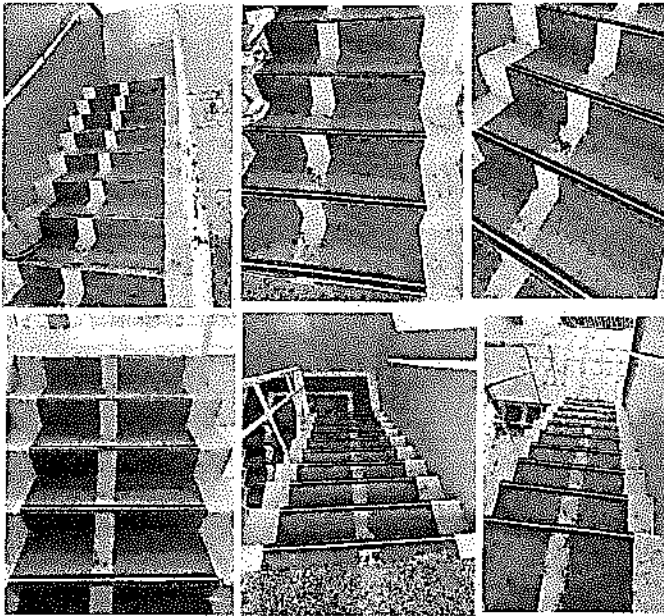
**Descripción: INSTALACIÓN DE CINTA ANTIDESLIZANTE EN  
ESCALERAS SEDE A.**

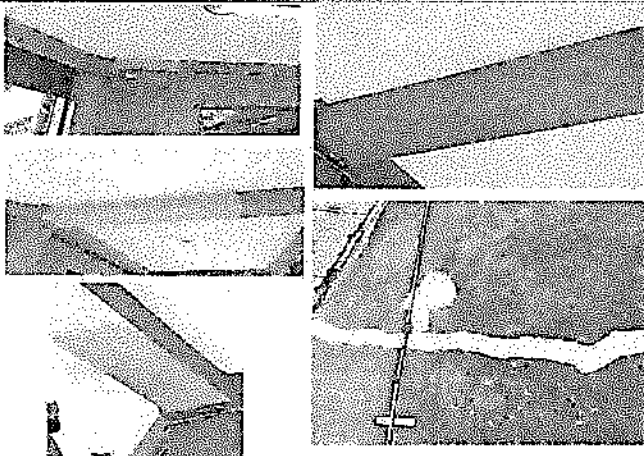
**Descripción: RESANE Y PINTURA EN PASILLO SEGUNDO PISO**

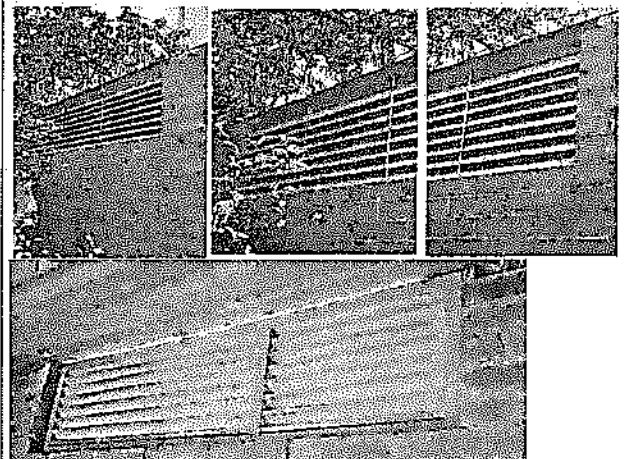
**Descripción: MANTENIMIENTO DE REJILLA CUARTO DE**

**BOMBAS, APLICACIÓN DE ANTICORROSIVO Y PINTURA  
SEDE A.**

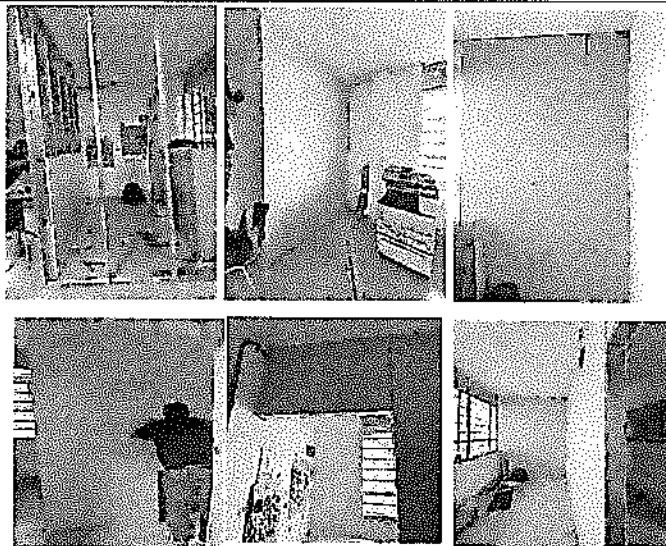
**Descripción: INSTALACIÓN DE MURO EN DRYWALL  
COORDINACIÓN SEDE D.**

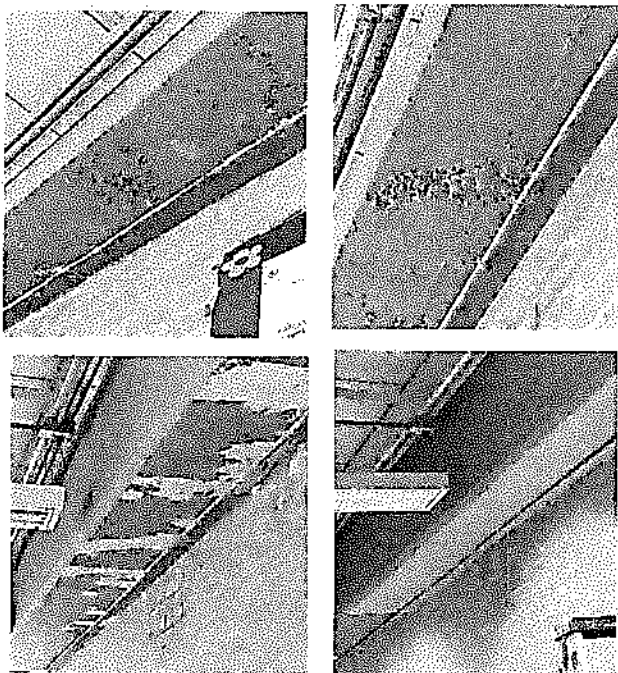
**Descripción: RESANE Y PINTURA DE VIGA SALÓN DE  
INFORMÁTICA SEDE B.**

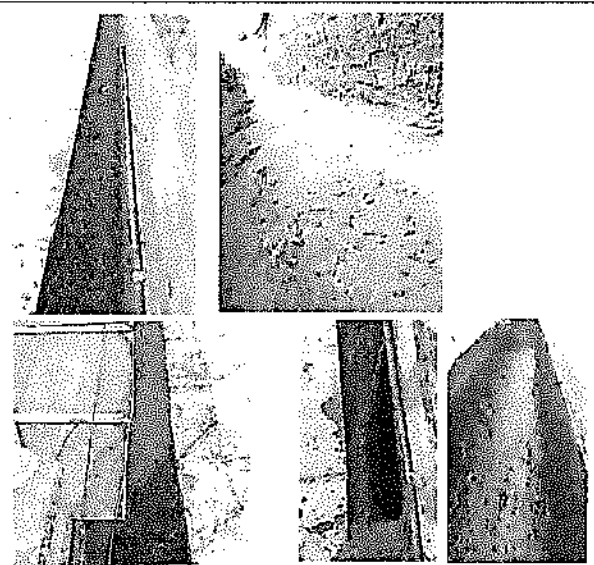
**Descripción: IMPERMEABILIZACIÓN VIGA CANAL SALÓN  
DE INFORMÁTICA SEDE B.**

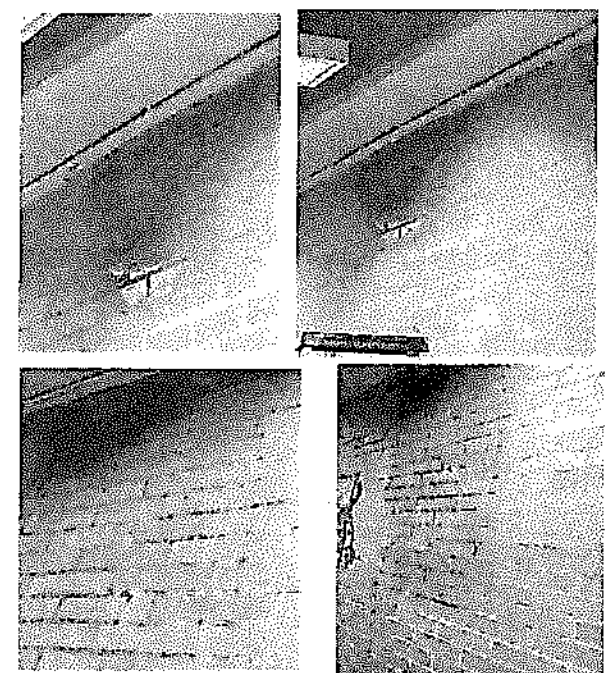
**Descripción: APLICACIÓN DE ACIDO E HIDROFUGO PARA  
IMPERMEABILIZAR MURO QUE PRESENTABA HUMEDAD  
SALÓN DE INFORMÁTICA SEDE B.**

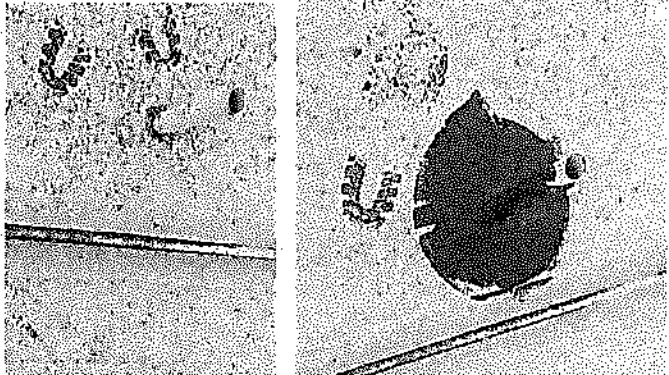
| <b>Descripción: IMPERMEABILIZACIÓN TUBO ELÉCTRICO QUE GENERABA UN HILO DE HUMEDAD EN EL SALÓN 306 SEDE B.</b> | | <b>Descripción: INSTALACIÓN DE MALLA ESCALERAS SEDE B</b> | |

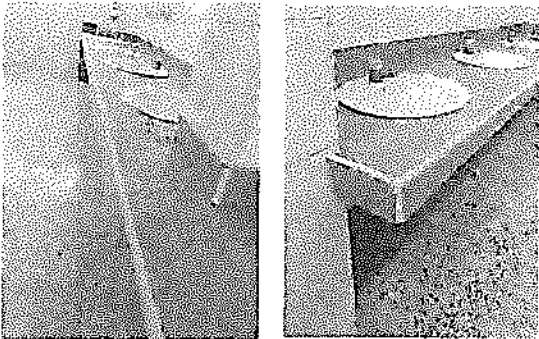
| <b>Descripción: RETIRO DE WIN MESÓN LAVAMANOS BAÑO DE NIÑAS Y ARREGLO SEDE C.</b> | | <b>Descripción: INSTALACIÓN DE ESTRUCTURA Y TEJAS CUBIERTA EN CUARTO DE BOMBAS SEDE A.</b> | |
