**MANTENIMIENTO GENERAL DE JARDINERAS UBICADAS EN EL ACCESO  
DE LA CALLE 13, CALLE 15 Y SAN JOSE DE LA SEDE CENTRAL DE LA  
ETITC.**

**MEMORIA TÉCNICA**

**ESCUELA TECNOLÓGICA INSTITUTO TÉCNICO CENTRAL**

12 agosto 2024

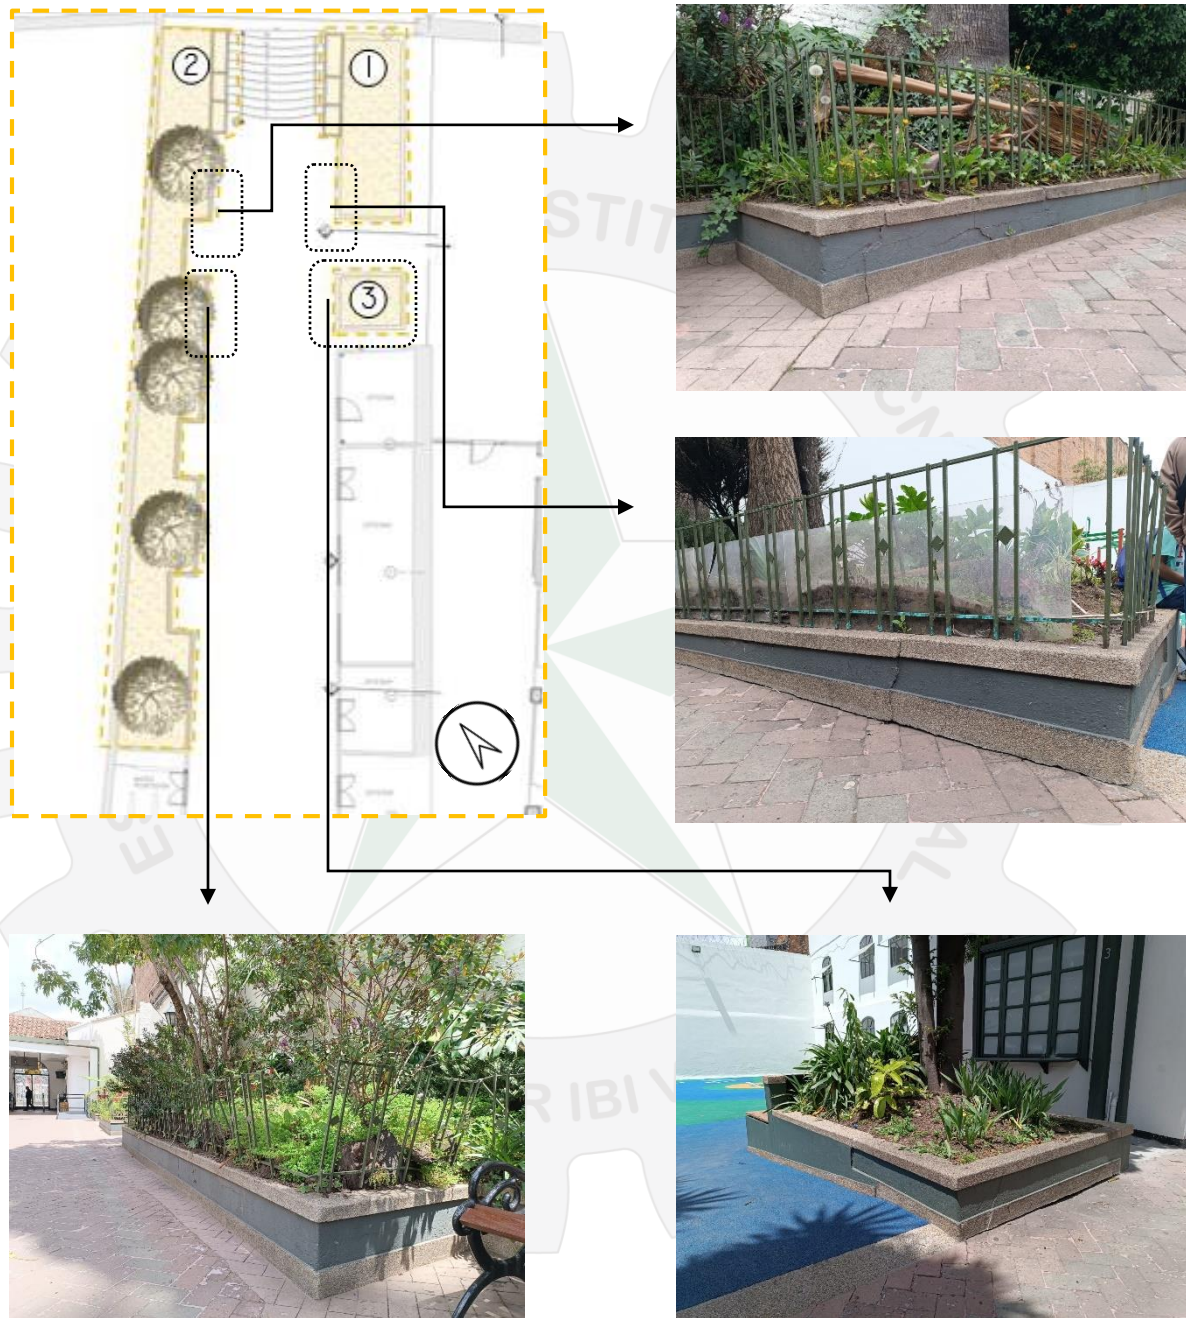
Las jardineras presentan fracturas de los muros debido al empuje lateral que están generando los arbustos y palmas de gran porte que se encuentran sembradas en estos espacios excediendo su capacidad (**Figura 20**), por lo que se hace necesario realizar un proceso de tratamiento integral de arbustos y palmas que ya fue aprobado por la entidad de control encargada junto a la re conformación del sustrato, proceso que se busca realizar al momento que se cuente con los permisos de intervención de las jardineras como elemento arquitectónico de la edificación que cuenta con declaratoria como Bien de Interés Cultural Nacional, trabajos que consisten en realizar el desmonte pieza por pieza de las secciones de muro fracturadas para realizar la reconstrucción de las mismas y cambio de las que sea necesario bajo los mismos parámetros en que fueron desmontadas conservando su valor arquitectónico constructivo.

Las barandas estas se encuentran deterioradas producto del paso del tiempo y el uso, presentando pérdida de elementos, ruptura y secciones dobladas (**Figura 19**) por lo que

**Figura 19.** *Afectación de jardineras producto del empuje lateral de la vegetación presente y deterioro de baranda.*

se busca realizar un trabajo de mantenimiento correctivo y preventivo según cada sección en particular manteniendo su estructura constructiva y de diseño.

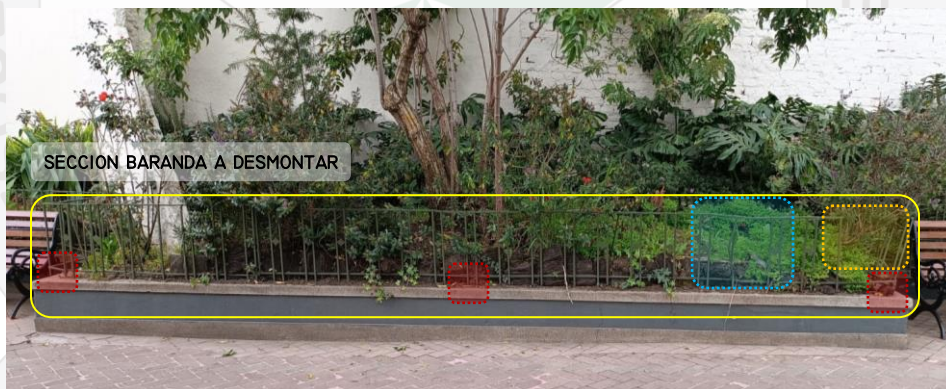
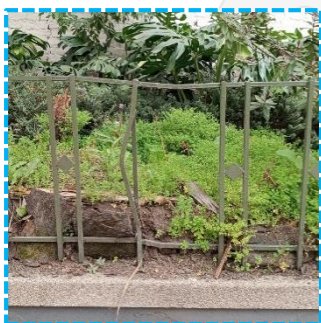
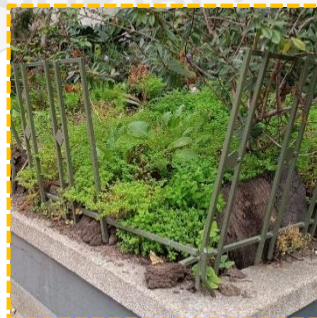
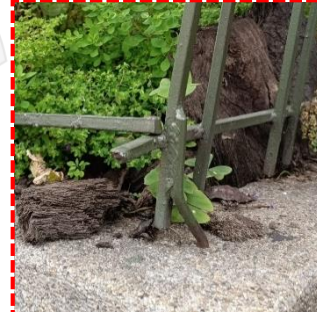
**Figura 21.** Esquema de desmonte de baranda y afectaciones a intervenir.

*Sección Baranda doblada*

*Sección baranda elementos faltante*

*Punto de anclaje con soldadura*

El desmonte de las secciones de barandas se realizará en los elementos que presenten dobleces, fracturas o falta de elementos según cada caso en particular, debido a que si se interviene directamente donde se encuentran instaladas se pueden afectar a secciones contiguas que no tienen ningún tipo de afectación. Estos desmontes se realizarán de intersección a intersección garantizando el retiro de secciones completas, esta decisión se toma debido a que las barandas se encuentran instaladas por medio de soldadura en puntos de anclaje, soldaduras que pueden ser retiradas sin afectar la reja ni el punto de anclaje, al igual que en las intersecciones el desmonte consiste en el retiro de puntos de soldadura, los cuales pueden ser reemplazados sin afectar estructural o estéticamente estas barandas.

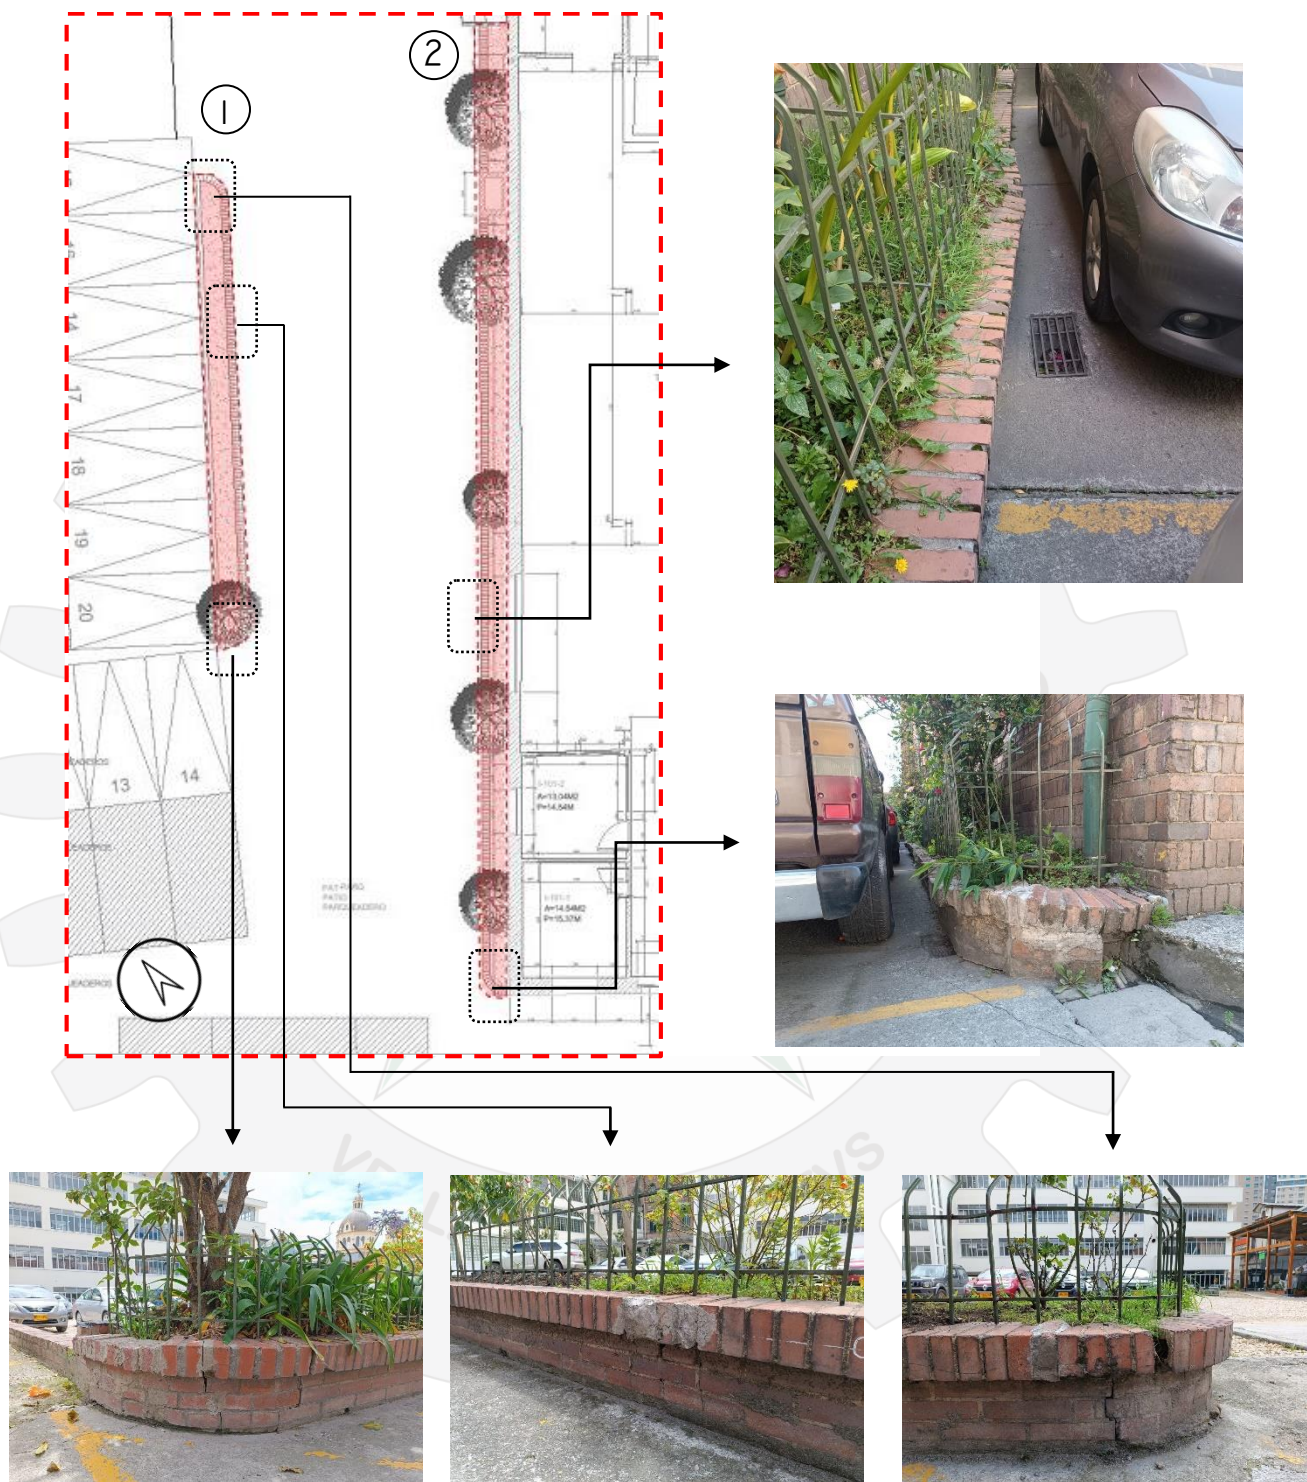
La segunda de las jardineras se ubica al costado oriental del acceso vehicular de la calle 15, tiene una altura de 35 cm, está construida en ladrillo prensado a la vista con una pega de 20 mm en promedio y el revoque se realizó a una profundidad de 10 mm en promedio, esta presenta deterioro producto de su antigüedad, el uso como parqueadero que se da a su alrededor y la presencia de árboles de gran tamaño que excedieron su capacidad generando fracturas, desaplomo de secciones de los muros, pérdida total y parcial de elementos, (**Figura 23**).

**Figura 23.** *Afectación de jardineras producto del tiempo, empuje lateral de la vegetación presente y deterioro de baranda*

La causa principal de las afectaciones fue la presencia de árboles de gran tamaño que causaron empujes laterales sobre los muros afectándolos estructuralmente, estos árboles fueron cortados con los permisos pertinentes de las autoridades competentes a principios de 2023 como se aclaró anteriormente, actualmente se requiere hacer el retiro de los tocones que están en las jardineras, actividad que se realizará por parte de la dependencia de gestión ambiental de la institución, La intervención arquitectónica al ser nuestra competencia busca realizar las adecuaciones que permitan corregir las patologías que se están presentando y de esta manera realizar un trabajo mancomunado que permita intervenir la parte ambiental (árboles, arbustos y sustrato) por parte de gestión ambiental y la parte arquitectónica (Jardineras) planta física.

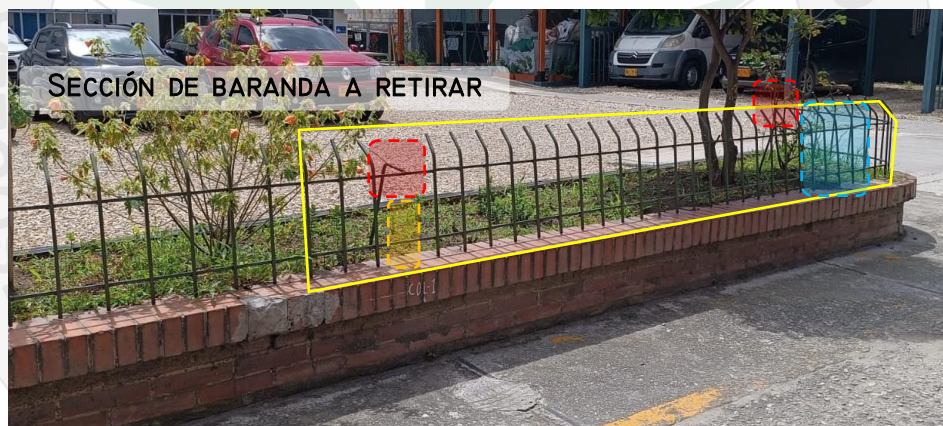
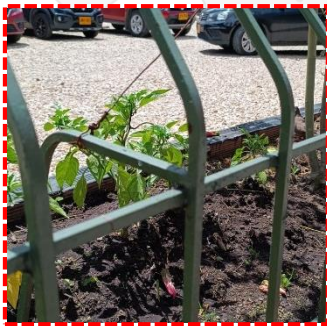
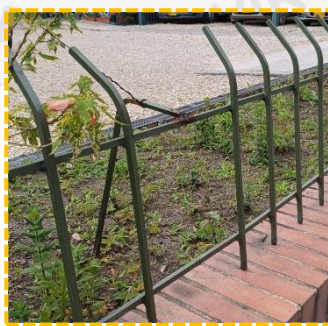
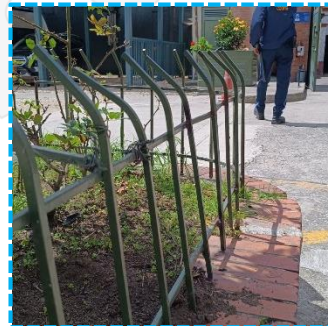
**Figura 25.** Esquema de desmonte de baranda.

Punto de anclaje con soldadura

Sección de baranda elementos faltantes

Sección baranda doblada

El desmonte de las secciones de barandas se realizará en los elementos que presenten dobleces, fracturas o falta de elementos según cada caso en particular, debido a que si se interviene directamente donde se encuentran instaladas se pueden afectar a secciones contiguas que no tienen ningún tipo de afectación. Estos desmontes se realizarán entre puntos de anclaje a piso ya que la baranda y el punto de anclaje se encuentran unidos por puntos de soldadura y no son elementos completos. Al hacer el retiro del punto de soldadura no se afecta la integralidad de la baranda y puede ser intervenida de una manera más sencilla sin causar afectación a las secciones contiguas.

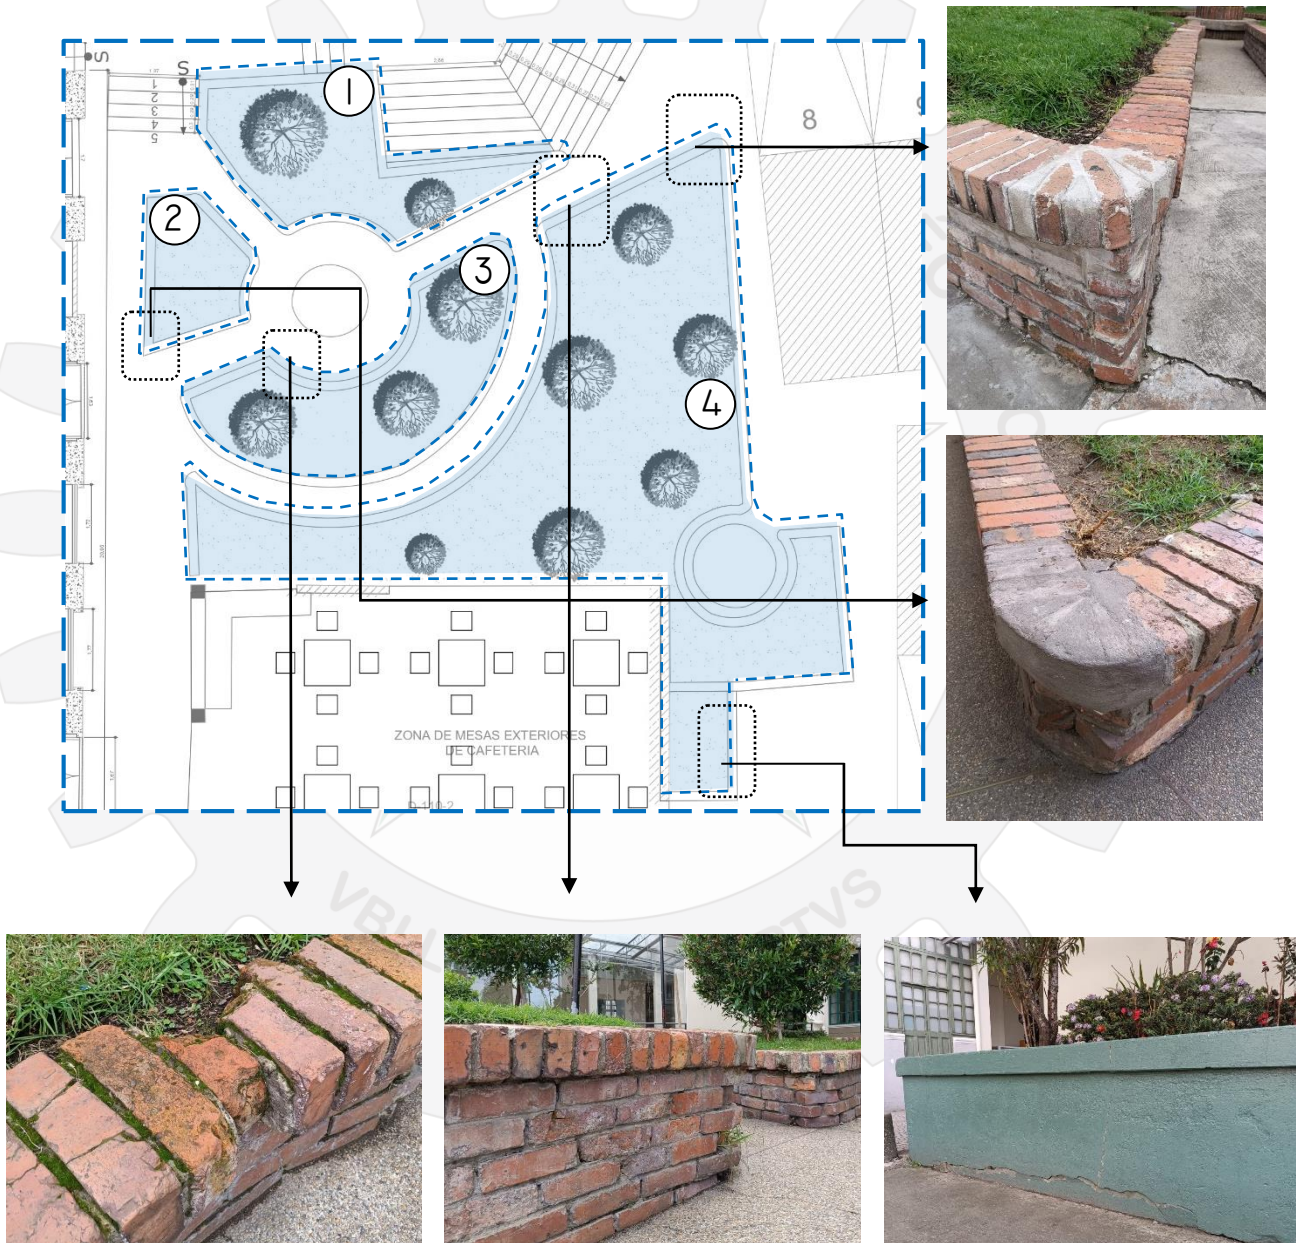
Actualmente estas cuatro jardineras presentan deterioros propios de su antigüedad, uso y la presencia de árboles que excedieron su capacidad años atrás (**Figura 27**), afectaciones que se ven reflejadas en la falta y el deterioro de piezas producto de la pérdida de adherencia del mortero de pega entre ellas, en algunos casos por la erosión de este mortero producto de las condiciones climáticas lo que facilita que estas se suelten y pierdan o fracturen en otros casos, otra de las afectaciones que presentan son la fracturación de muros y el desaplomo de estos debido al empuje lateral que en su momento fue causado por la presencia de árboles de gran envergadura que excedían la capacidad de las jardineras, árboles que fueron retirados a principios de 2023 con los

respectivos permisos de los entes de control, quedando los tocones (Tronco a ras de tierra y raíces) ya que son estos los que ejercen la presión sobre los muros y para realizar la adecuación de las secciones de muro afectadas es necesario en primera medida realizar este retiro para garantizar que estas partes de los muros no van a recibir dicho empuje lateral.

**Figura 27.** Afectaciones de jardineras producto del tiempo, empuje lateral de la vegetación que allí estuvo sembrada.
